1. 東部沿岸

1-1. 岩美海岸（陸上地区）

1-1-1. 概要

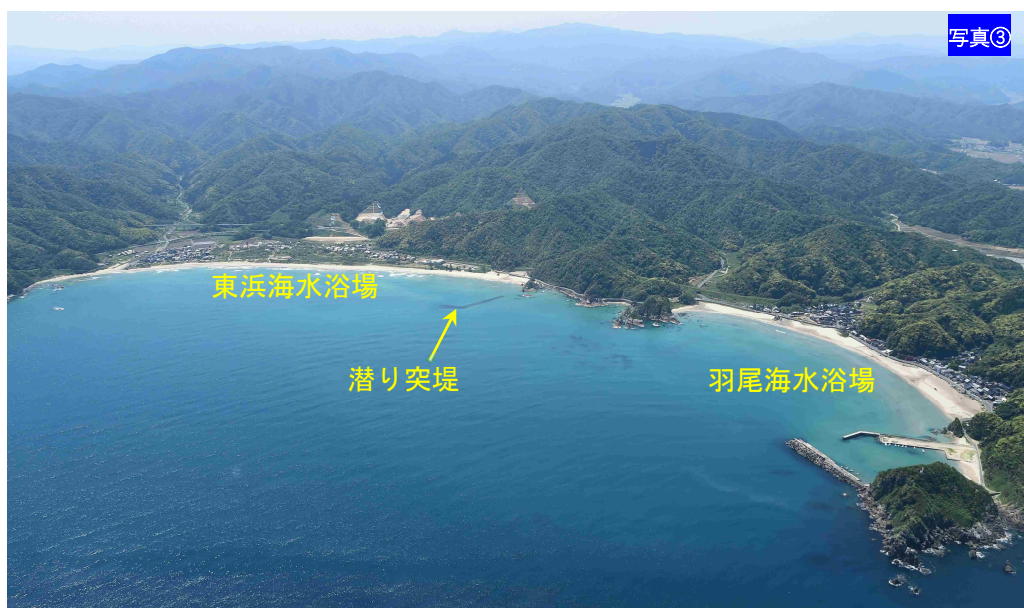
写真 1-1、写真 1-2 に岩美海岸（陸上地区）の空中写真および現地写真を示す。

写真 1-2 岩美海岸（陸上地区）の斜め写真（2019 年 5 月撮影）

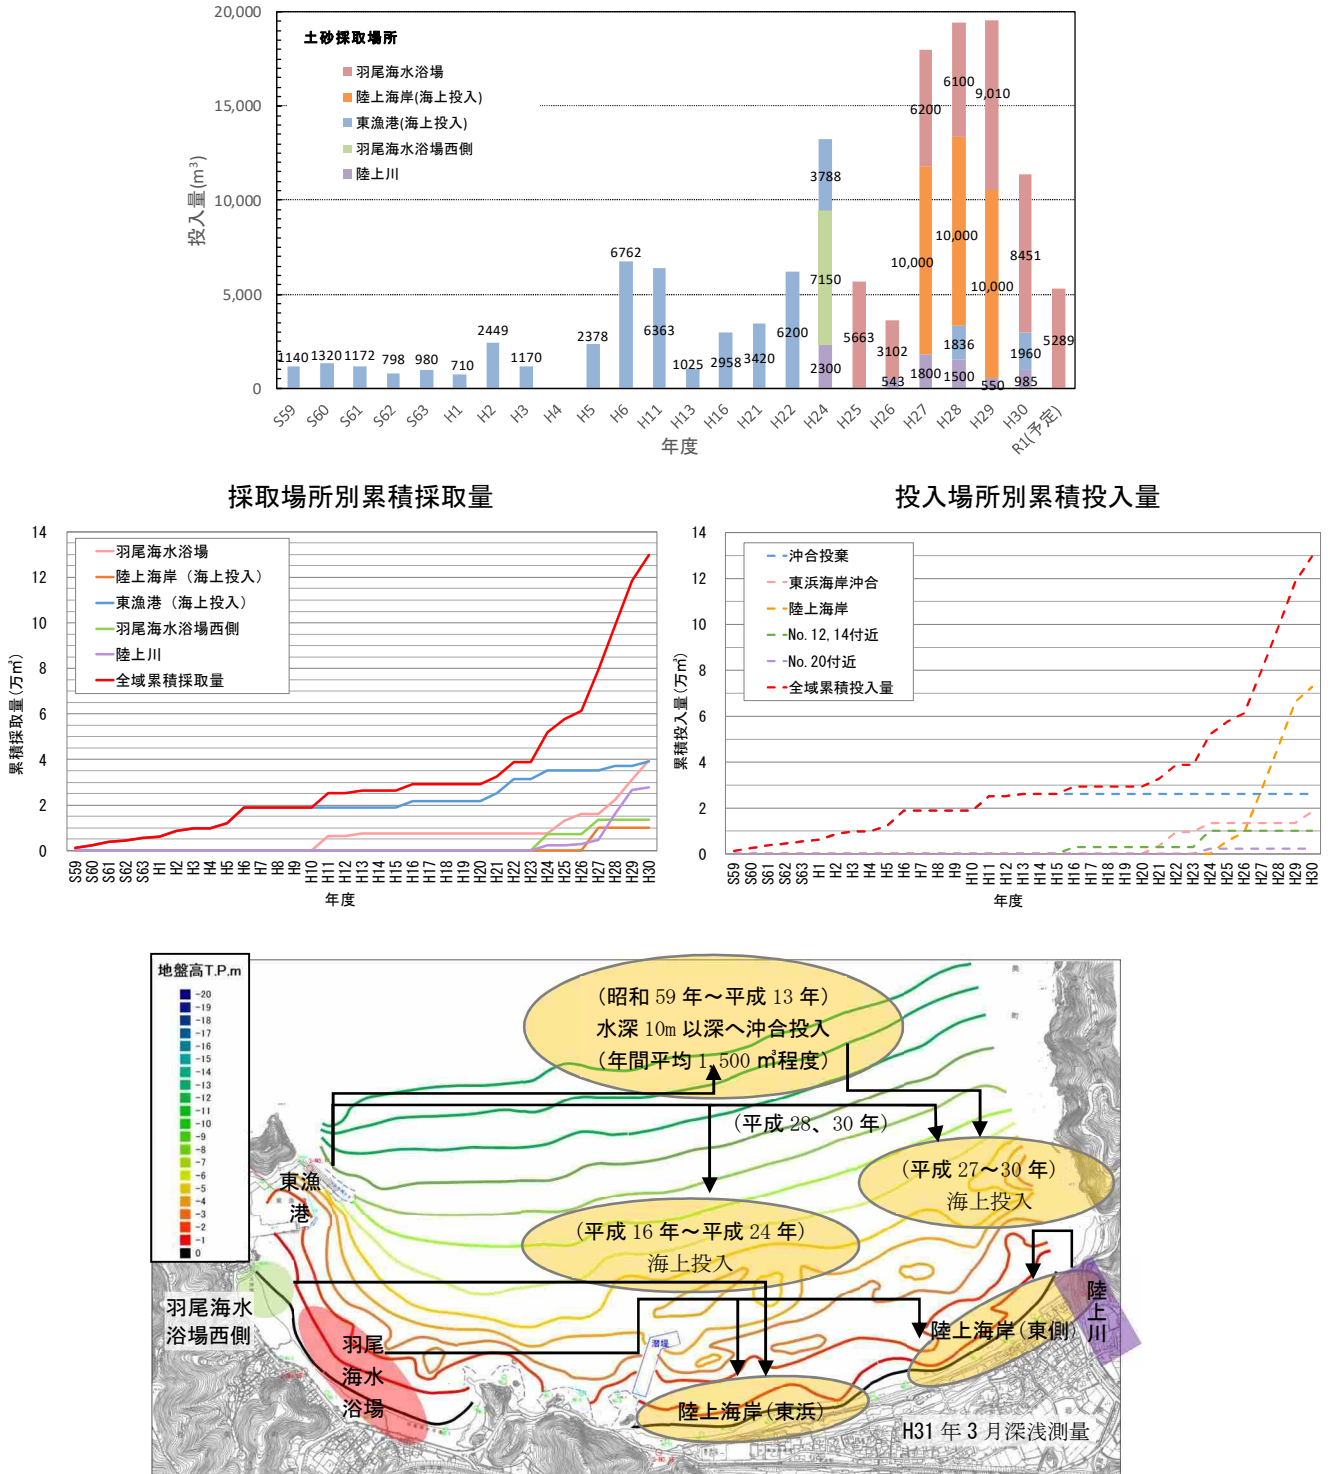
図 1-1 に、岩美海岸（陸上地区）における土砂投入状況を示す。

- 岩美海岸（陸上地区）では、海岸の東西端で土砂を採取して、潜り突堤の東側に土砂が投入されている。

図 1-1 岩美海岸（陸上地区）における土砂投入状況

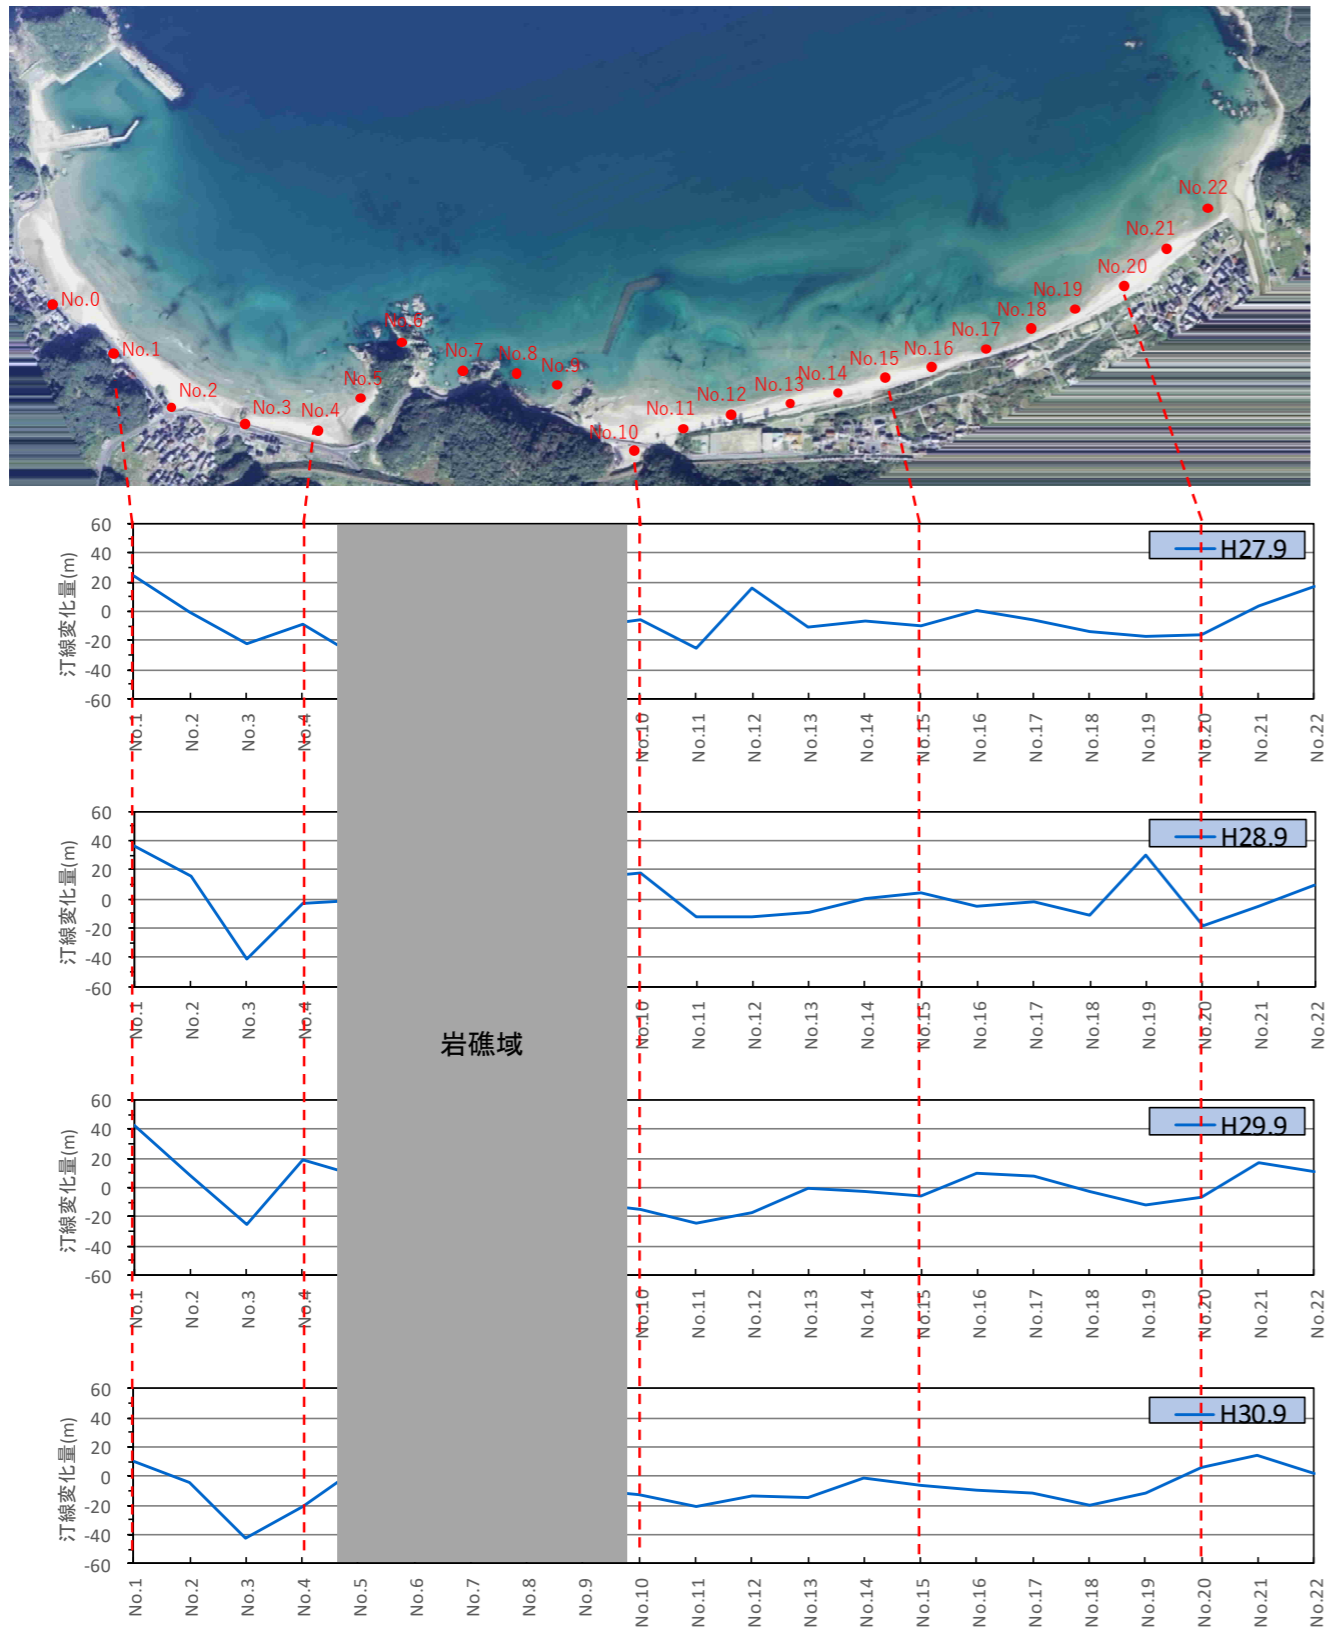
図 1-3 岩美海岸（陸上地区）の近年の汀線変化図（平成 18 年 9 月基準）

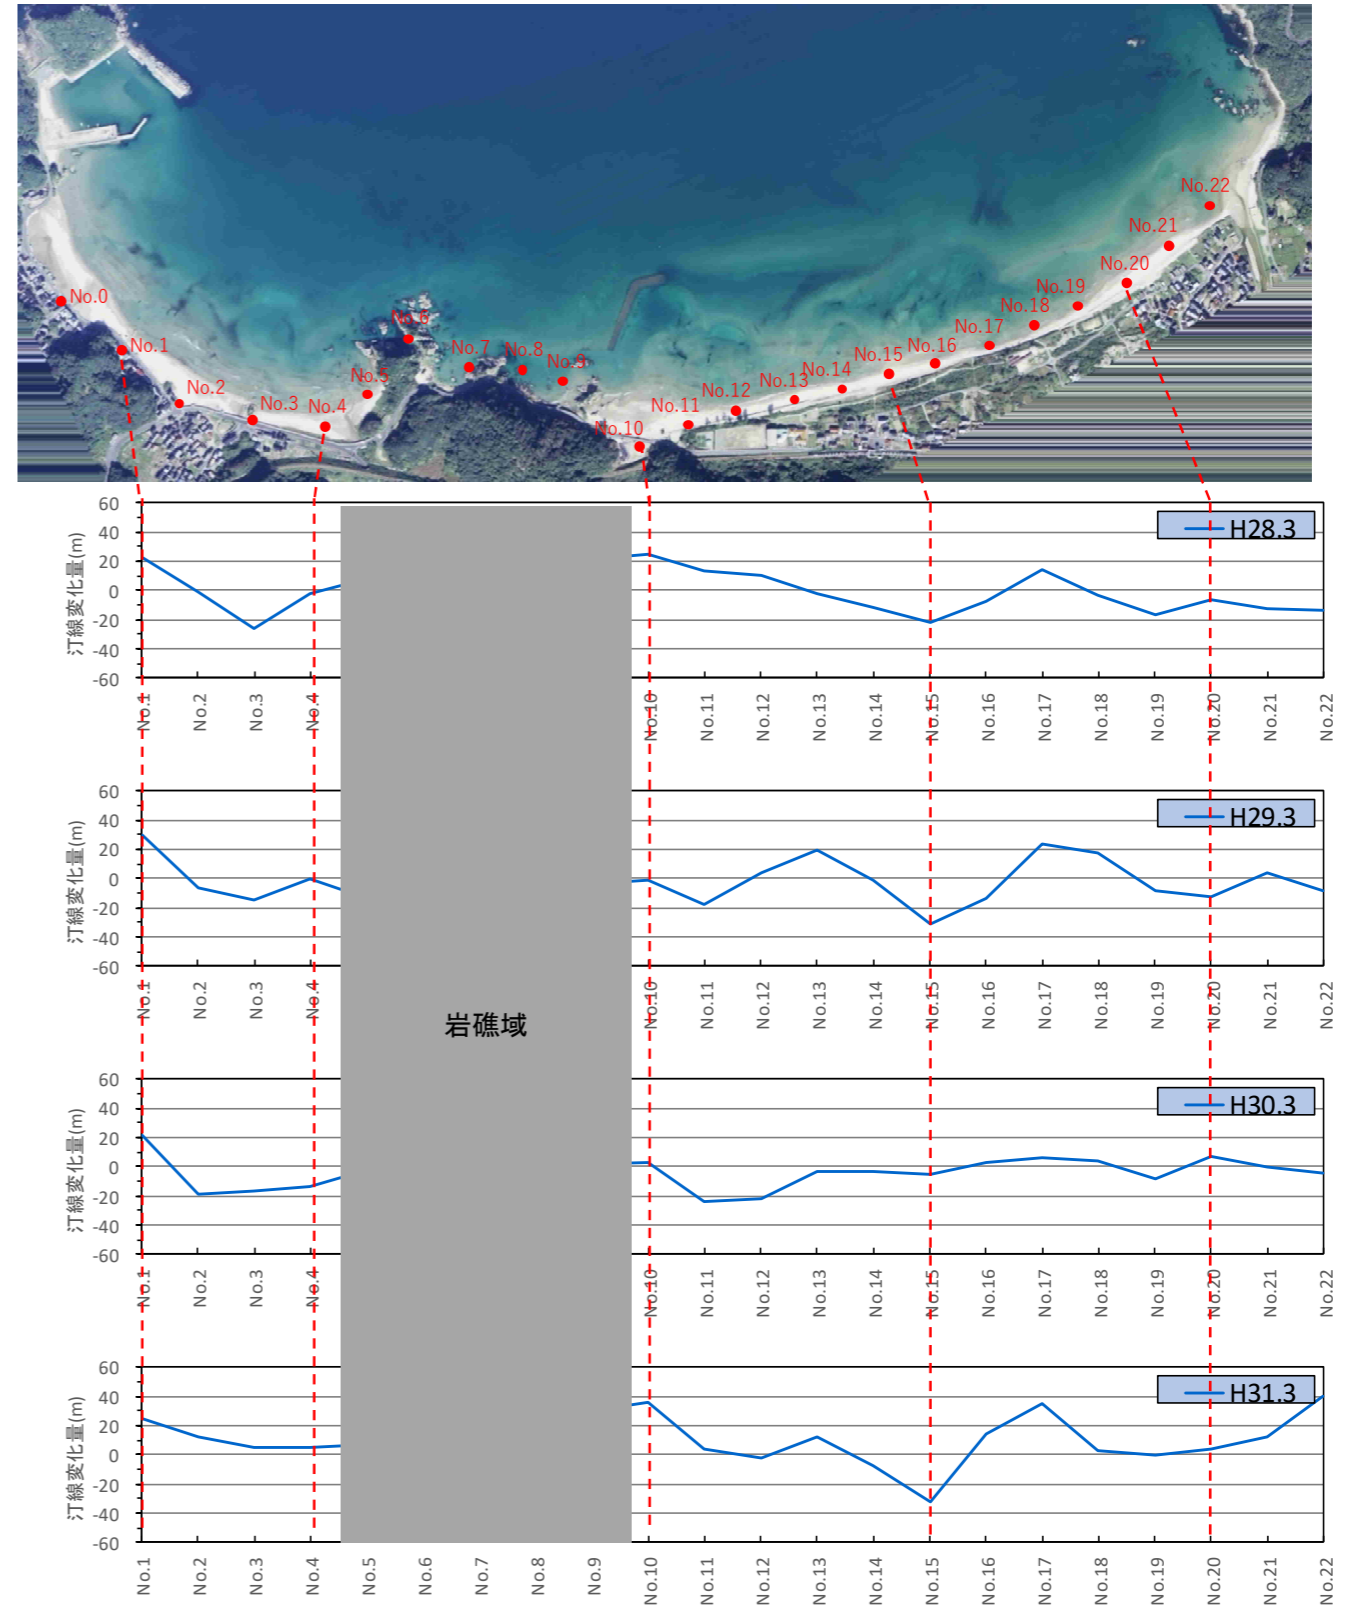
図 1-4 岩美海岸（陸上地区）の近年の汀線変化図（平成 20 年 3 月基準）

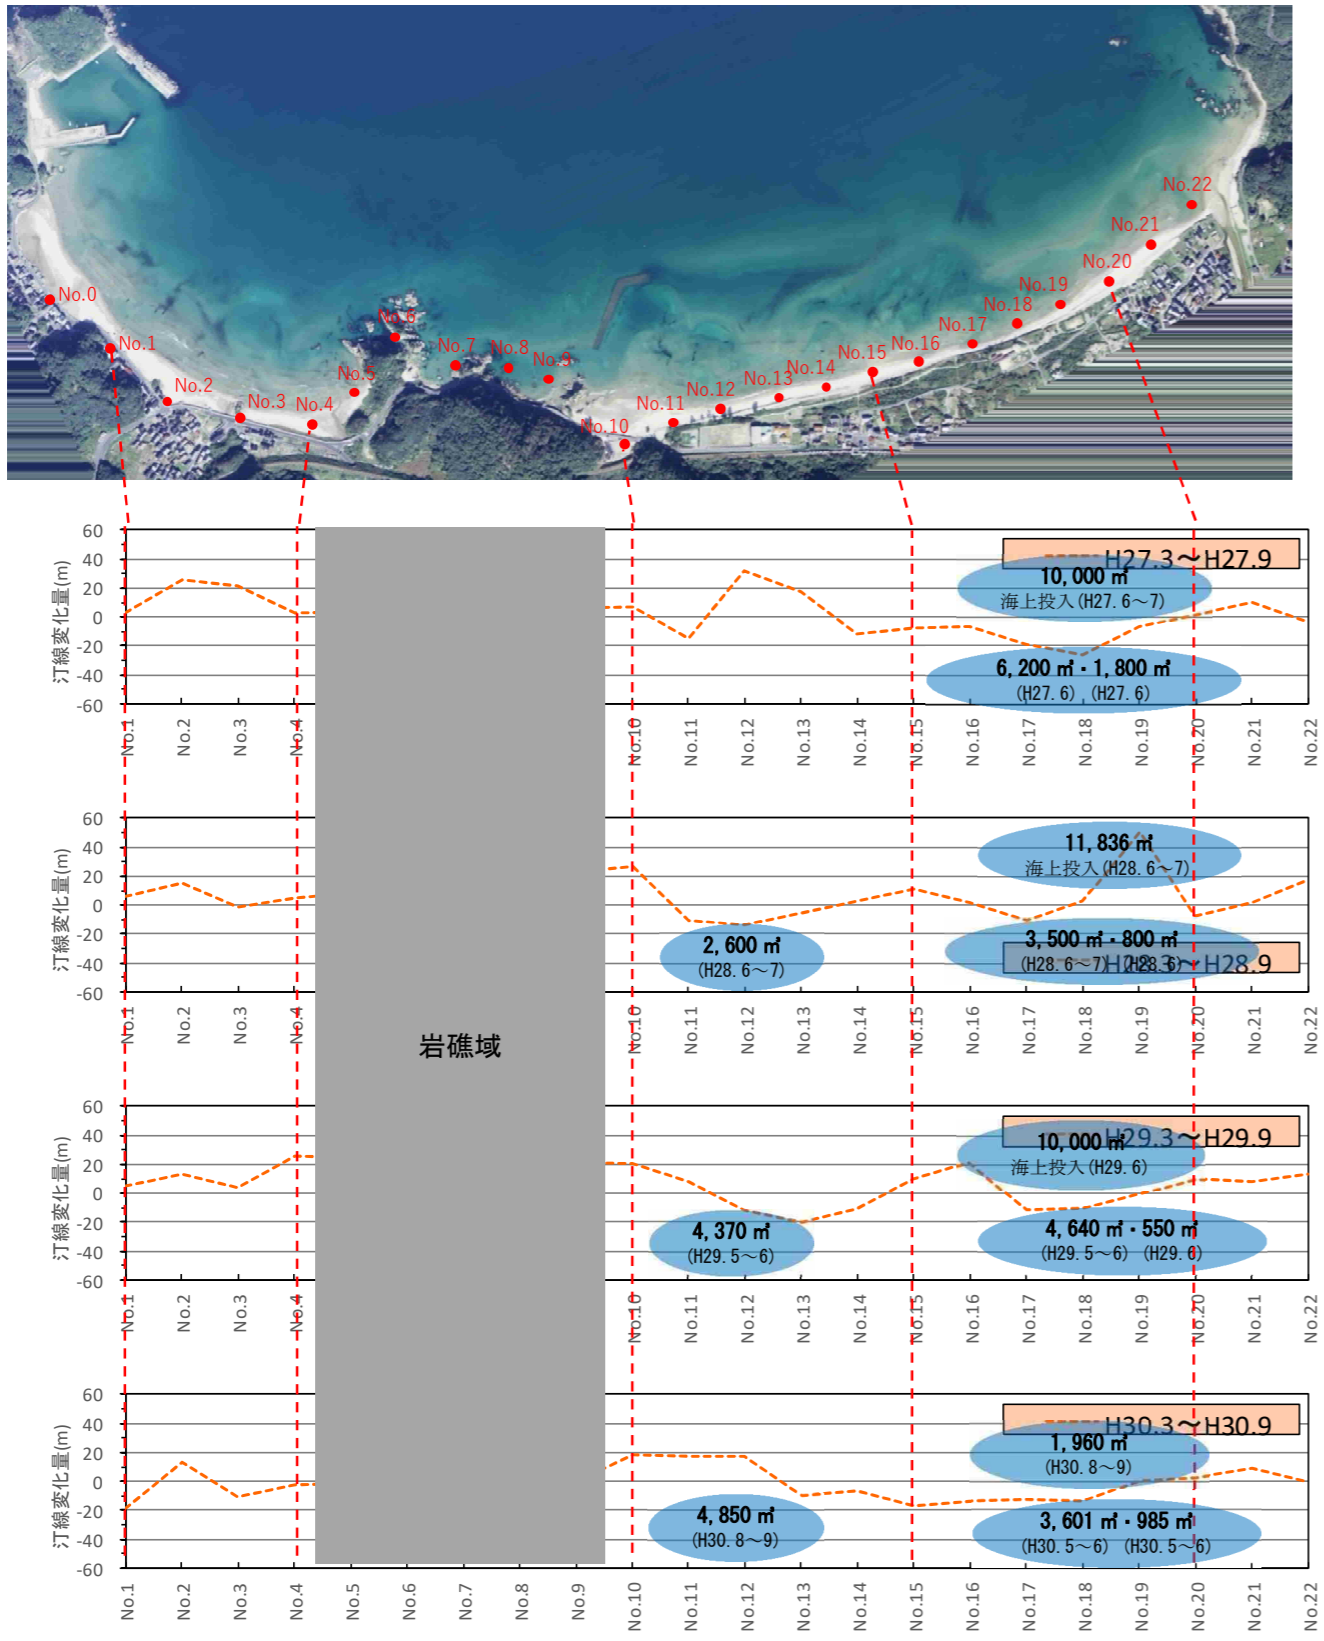
図 1-5 岩美海岸（陸上地区）の近年の汀線変化図（春から秋の変化量：1年毎）
