4-6. 青谷海岸

4-6-1. 概要

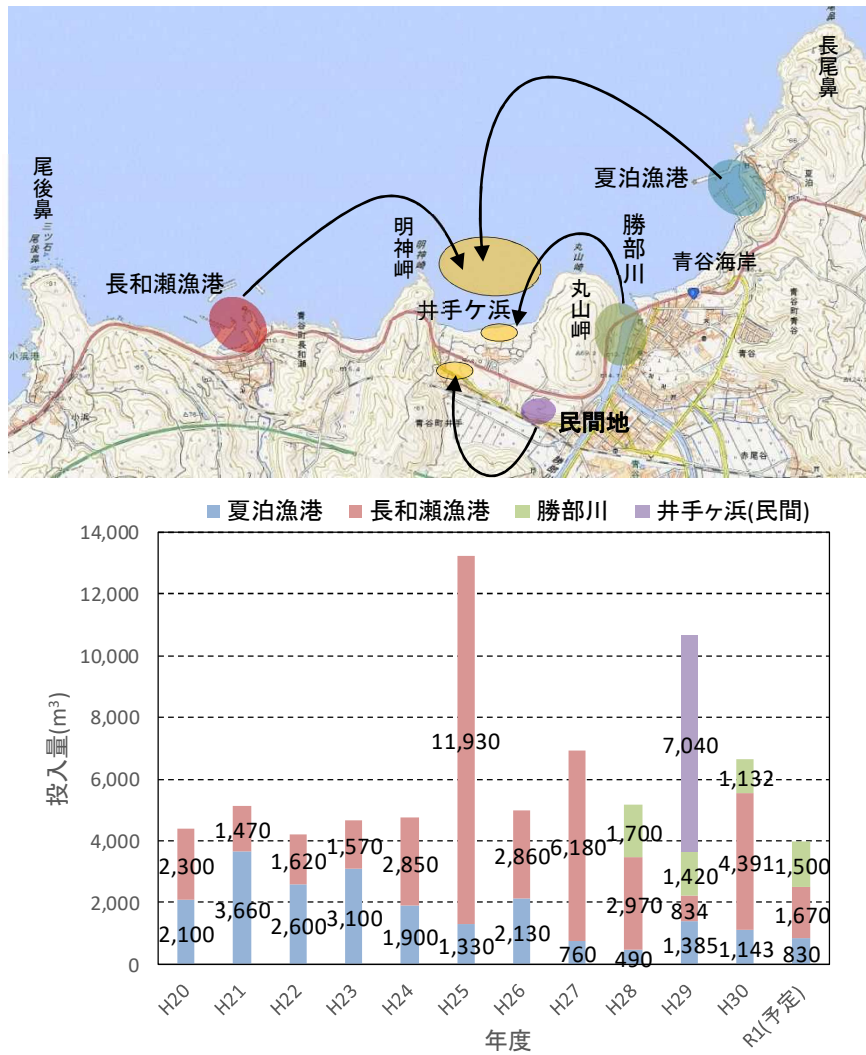
図 4-44 青谷海岸における土砂投入状況

図 4-44 に、青谷海岸における土砂投入状況を示す。

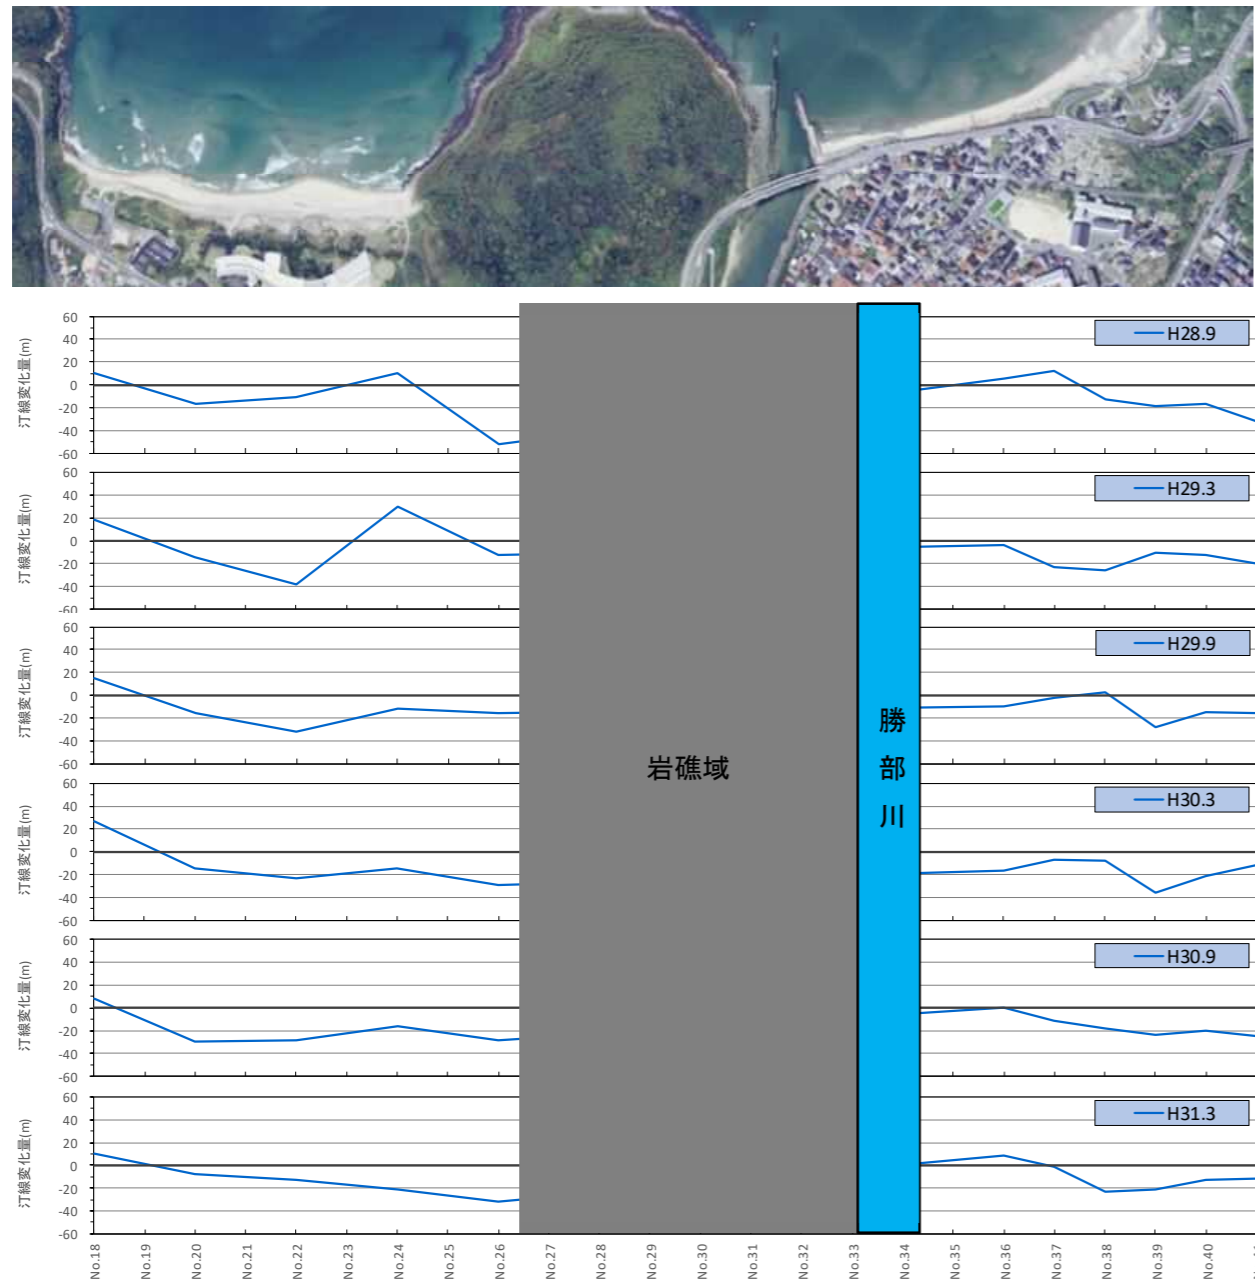
図 4-46 青谷海岸の近年の汀線変化図（平成 16 年 9 月基準）

- 井手ヶ浜は沿岸距離 500m 程度のポケットビーチであるが、西端部では岩礁が露出しており、浜幅が狭くなっている。
- 平成 28 年 3 月以降に井手ヶ浜に投入された土砂量は約 2.3 万 m³ であり、約 1 万 m³/年の速度で土砂が投入されている。これにより汀線位置を維持しているものの、やや後退傾向となっている。
- ポケットビーチでは土砂供給が見込めないため、汀線を安定化させる土砂投入を継続することで海浜の安定化を図ることが望まれる。

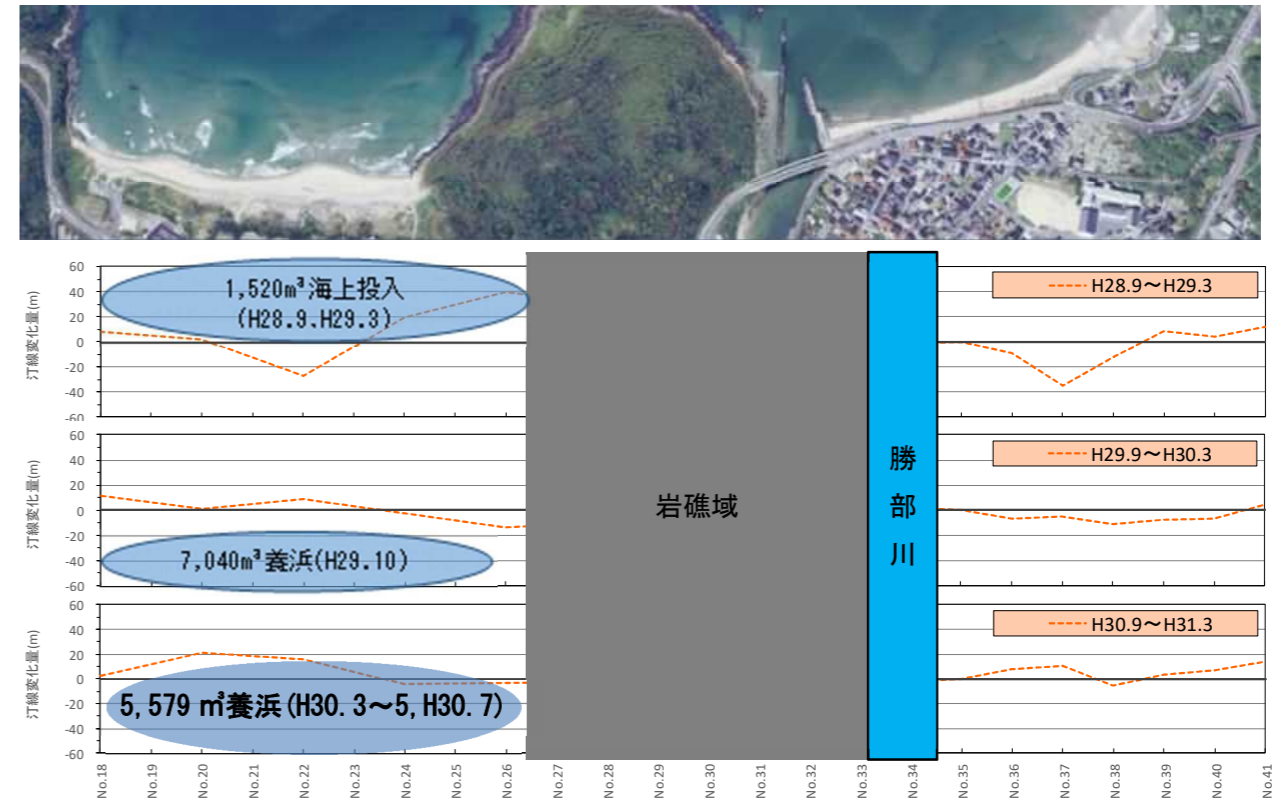
図 4-47 青谷海岸の近年の汀線変化図（秋から春の変化量：1 年毎）
