令和2年度
鳥取沿岸土砂管理連絡調整会議(中部地区)
〈要旨〉

鳥 取 県

中部沿岸の対象範囲について

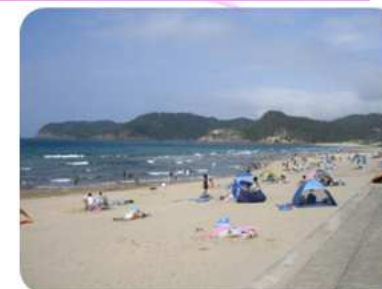
『利用』に適した浜幅 ⇒ 40m

海水浴場・地引網・キャンプ等の海浜レクリ
エーションで利用しやすい浜幅を検討。

「国土交通省港湾局監修(2005.10):ビーチ
計画・設計マニュアル(改訂版)」海水浴客の
海浜幅に対する評価より、40mと設定。
