1.2.4 施設整備履歴

1.2.5 汀線変化分析

1.3 これまでの土砂管理の評価と問題点・課題抽出

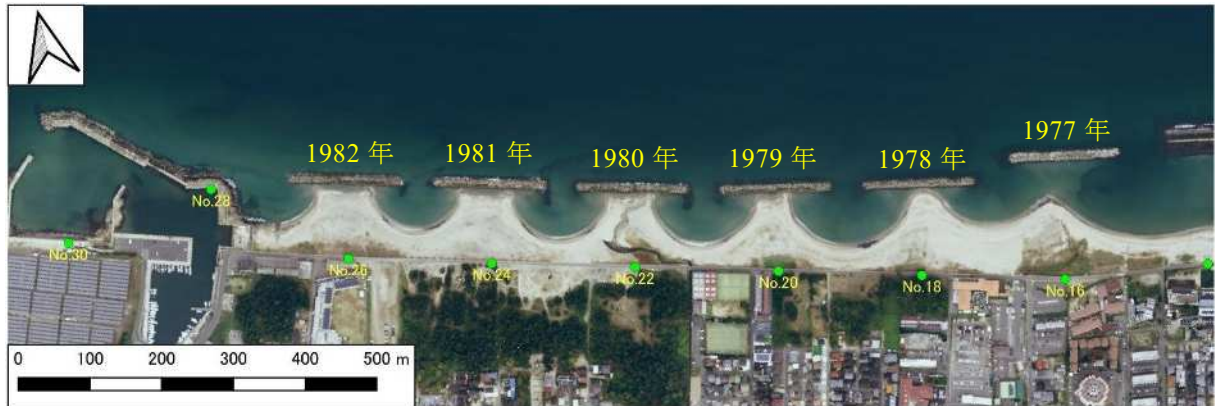
图 1.2.15(4) 皆生第 2 工区 施設整備履歴

- ・ 日野川漂砂系では、昭和 35 (1960) 年の直轄海岸指定以降、離岸堤、人工リーフ、突堤、緩傾斜護岸、人工リーフ改良（天端嵩上げ）等の海岸保全施設が整備されてきた。
- ・ 近年では、平成 17 (2005) 年、平成 22 (2010) 年に皆生工区の離岸堤 2 基をクレスト型人工リーフに施設改良を実施している。
- ・ 両三柳第 2 工区では、平成 27 年～平成 28 年 (2015 年、2016 年) に追加で 3 基の離岸堤を整備している。
- ・ 富益工区では、平成 16 年～平成 23 年 (2004 年～2011 年) にかけて 5 基の人工リーフ整備を実施している。人工リーフ整備により、汀線後退速度は緩和されたものの依然として侵食傾向を示していたため、追加の侵食対策をして、平成 29 (2017) 年から既設人工リーフの天端嵩上げを実施しており、令和 3 年 7 月時点で計 3 基の施設改良が完了している。

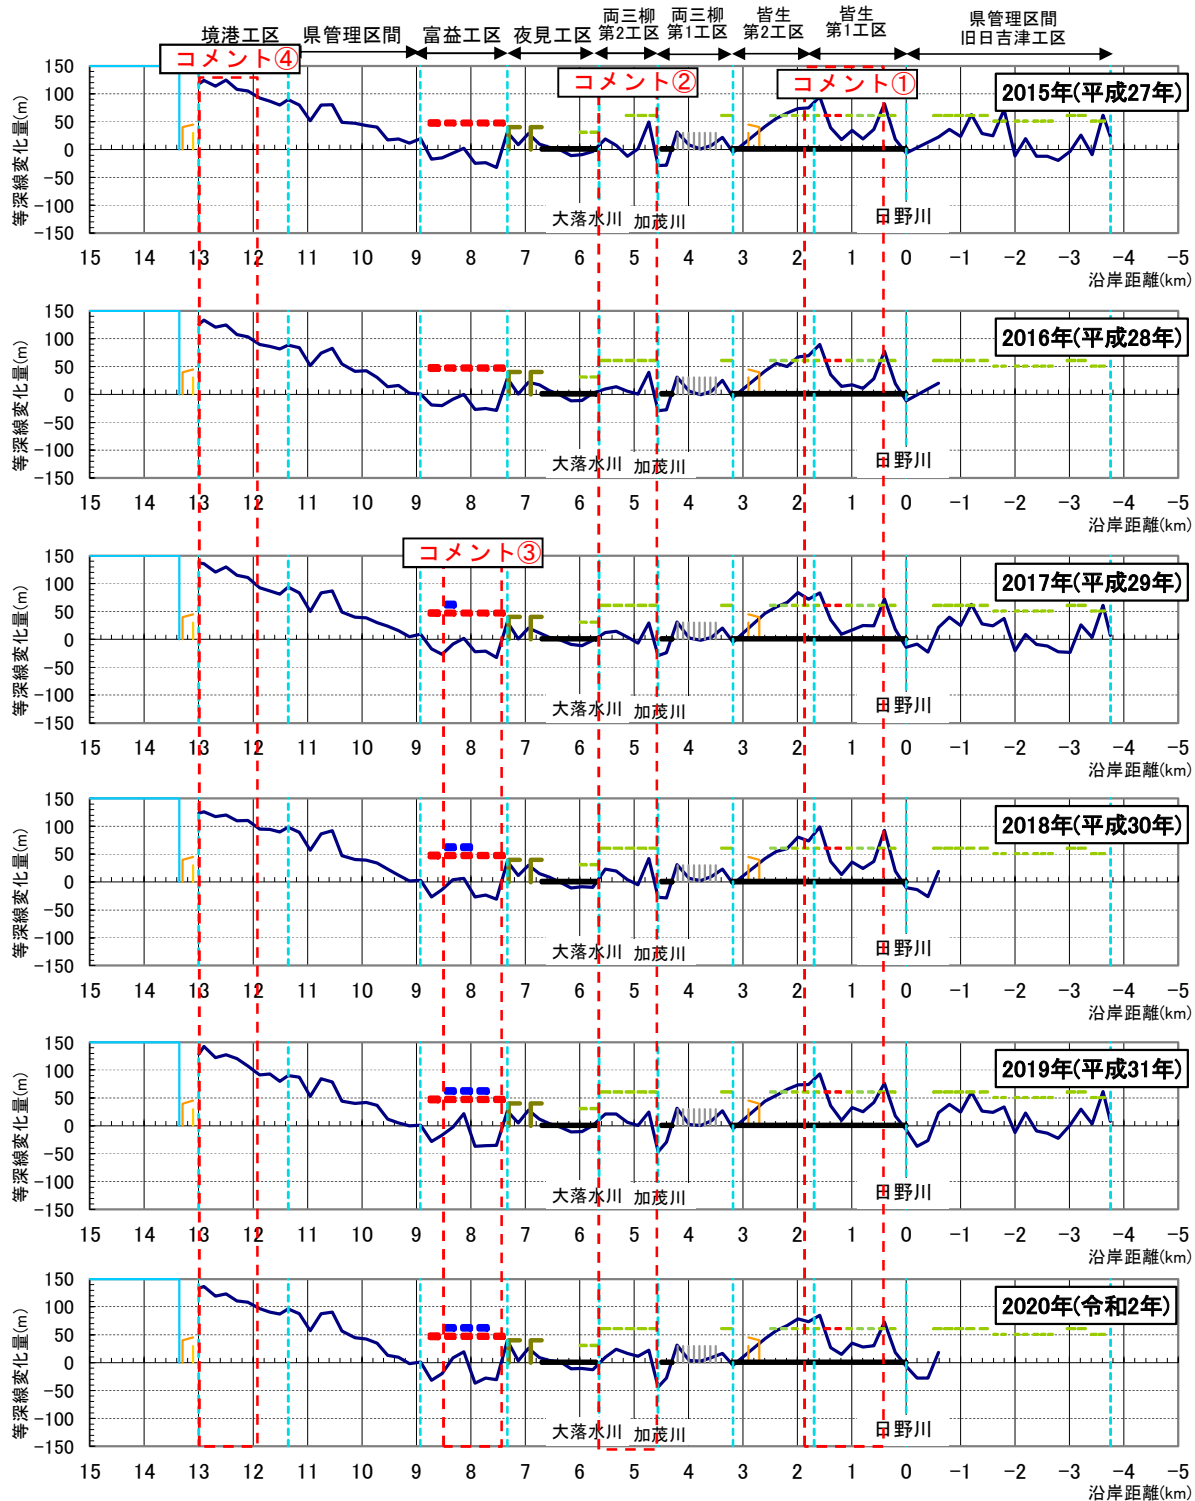
図 1.2.16(1) 汀線変化量の経年変化 (標高 T.P.0m 等深線の変動 : 昭和 49 年汀線基準)

国土交通省日野川河川事務所で実施されている昭和 49 (1974) 年以降の深淺測量調査結果より作成した。昭和 49 年汀線を基準とした汀線変化量を図 1.2.16 に示す。

- ・ 日吉津・淀江海岸では、平成 6 (1994) 年までの離岸堤整備により、離岸堤背後にトンボロ (砂浜) が形成され、汀線が前進し、長期的に安定している。
- ・ 皆生第 1、第 2 工区では、昭和 57 (1982) 年までの離岸堤整備により、離岸堤背後にトンボロ (砂浜) が形成され、汀線が前進し、長期的に安定している。平成 17 年、平成 22 年 (2005 年、2010 年) に離岸堤からクレスト型人工リーフへ施設改良を実施した箇所では、施設改良後、砂浜が後退したが、平成 27 (2015) 年以降の汀線変化は小さく、施設改良に伴う影響は収束していると考えられる (コメント①)。

- ・ 両三柳第 1 工区では、離岸堤、突堤整備により、汀線変化は全体的に小さく、均衡した状態を保っている。緩傾斜護岸の西側には、加茂新川の河口があり、周辺と比べて汀線が後退している。
- ・ 両三柳第 2 工区では、平成 27 年、28 年 (2015 年、2016 年) に離岸堤を 3 基整備したことにより、未整備時期と比べて汀線は前進している (コメント②)。

- ・ 夜見工区では、離岸堤 2 基、突堤 2 基の整備により、汀線が前進し、長期的に安定しているが、沿岸漂砂下手側の富益工区の侵食を助長している。
- ・ 富益工区では、平成 16 年～平成 23 年 (2004～2011 年) にかけて 5 基の人工リーフ整備とサンドリサイクルにより、汀線後退速度は緩和されたものの依然として侵食傾向を示していた。そこで、追加の侵食対策をして、平成 29 (2017) 年から既設人工リーフの天端嵩上げを実施しており、令和 3 年 7 月時点で計 3 基の施設改良が完了している。施設改良後、汀線は前進傾向を示している (コメント③)。

- ・ 県管理区間では、沿岸漂砂上手側の富益工区の施設改良の影響により、富益工区と県管理区間の境界付近で汀線が後退している傾向にある。
- ・ 境港工区では、東⇒西向きの沿岸漂砂により、汀線が前進している。また、サンドリサイクル用の土砂採取が実施されているが、大きな汀線変化は確認されていない (コメント④)。

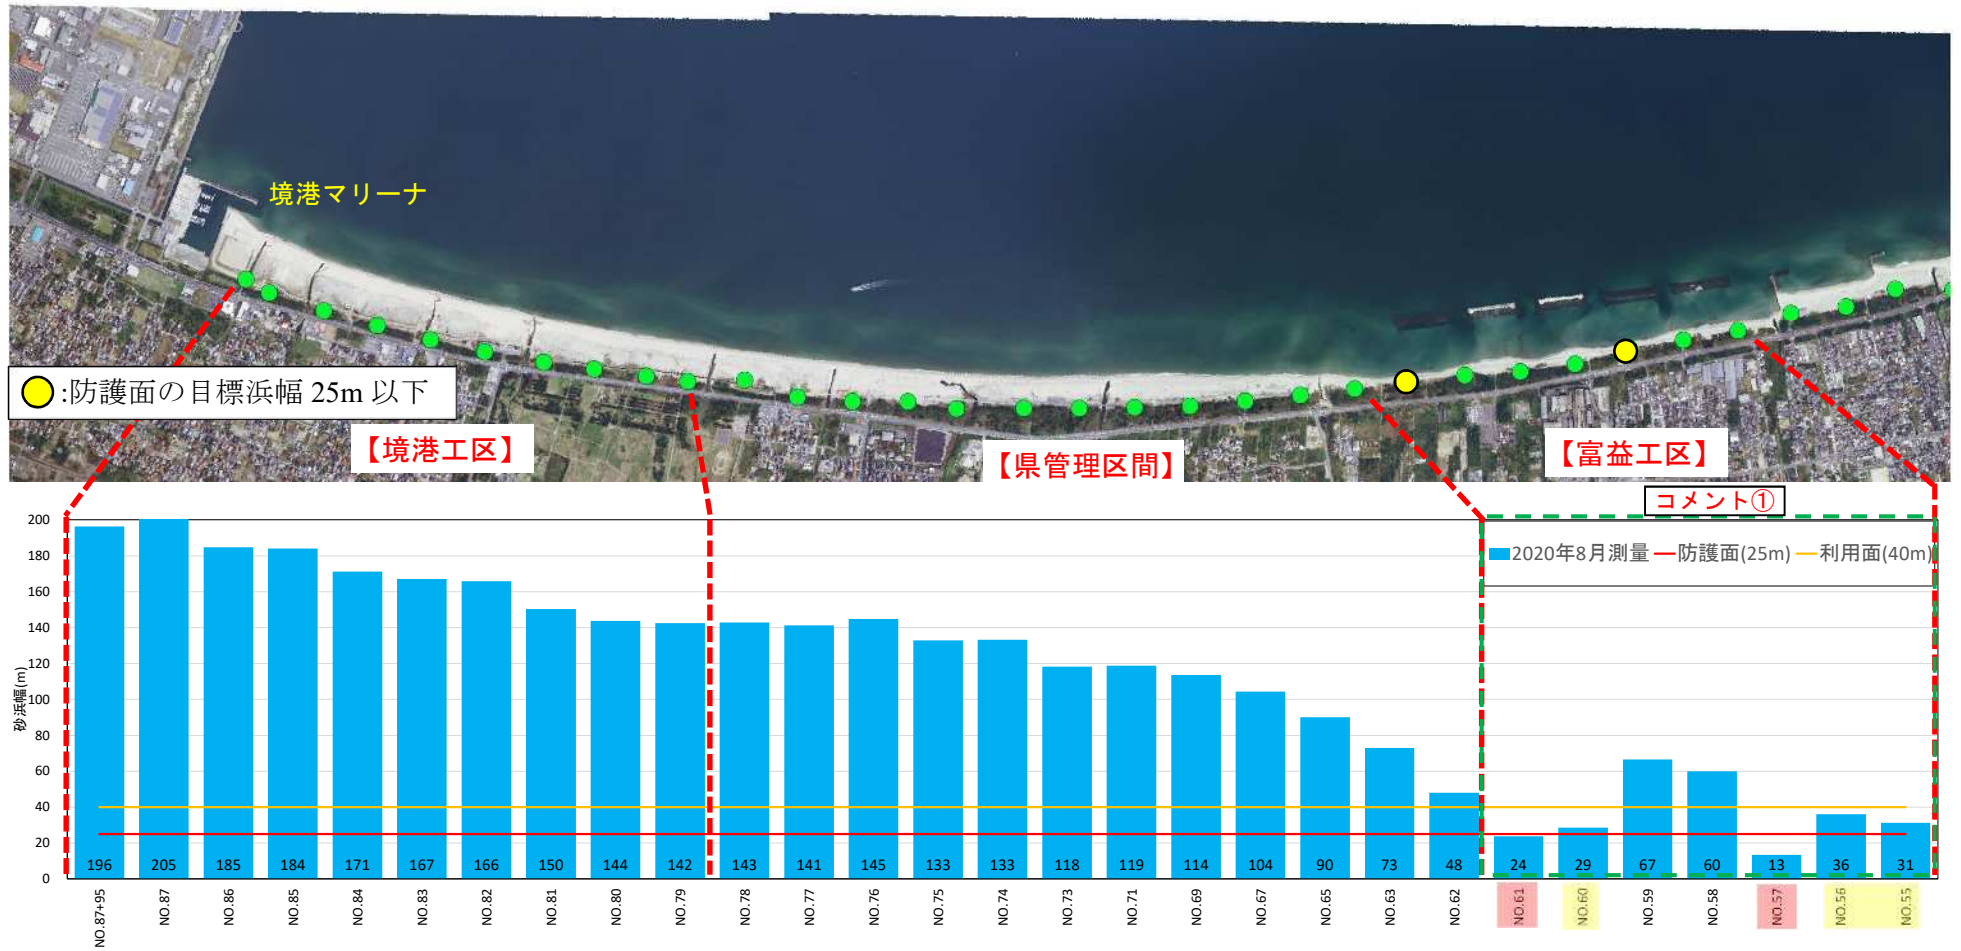
図 1.2.21 令和2年8月測量時の浜幅（境港工区～富益工区）

令和2（2020）年8月に実施された測量データを用いて砂浜幅と利用面（40m）、防護面（25m）の目安となる砂浜幅を図1.2.21に示す。

- ・ 西部沿岸では、境港工区、県管理区間において、防護面の目標浜幅25m確保されている。
- ・ 富益工区では、測線No.57、No.61において、防護面の目標浜幅25mを下回っている。令和2（2020）年7月に2号人工リーフの施設改良（測線No.57付近）が完了しており、令和2年8月測量では、施設改良による汀線の前進が確認できなかったため、継続的にモニタリングする必要がある（コメント①）。
- ・ 測線No.61では、2号人工リーフの施設改良の影響により、沿岸漂砂下手側への供給土砂量が減少し、今後砂浜幅がさらに狭くなる可能性があるため、継続的にモニタリングする必要がある（コメント①）。

※赤ハッチ: 防護面の目標浜幅 25m 以下、黄色ハッチ: 利用面の目標浜幅 40m 以下

- ・ 皆生工区：平成17（2005）年に離岸堤から人工リーフへ施設改良（測線No.12）
平成22（2010）年に離岸堤から人工リーフへ施設改良（測線No.14）
- ・ 両三柳工区：平成27年、平成28年に離岸堤3基整備（測線No.43-45）
- ・ 富益工区：平成16年～平成23年に人工リーフ5基整備（測線No.55-61）
平成29年～令和2年に人工リーフ3基施設改良（測線No.59-57）

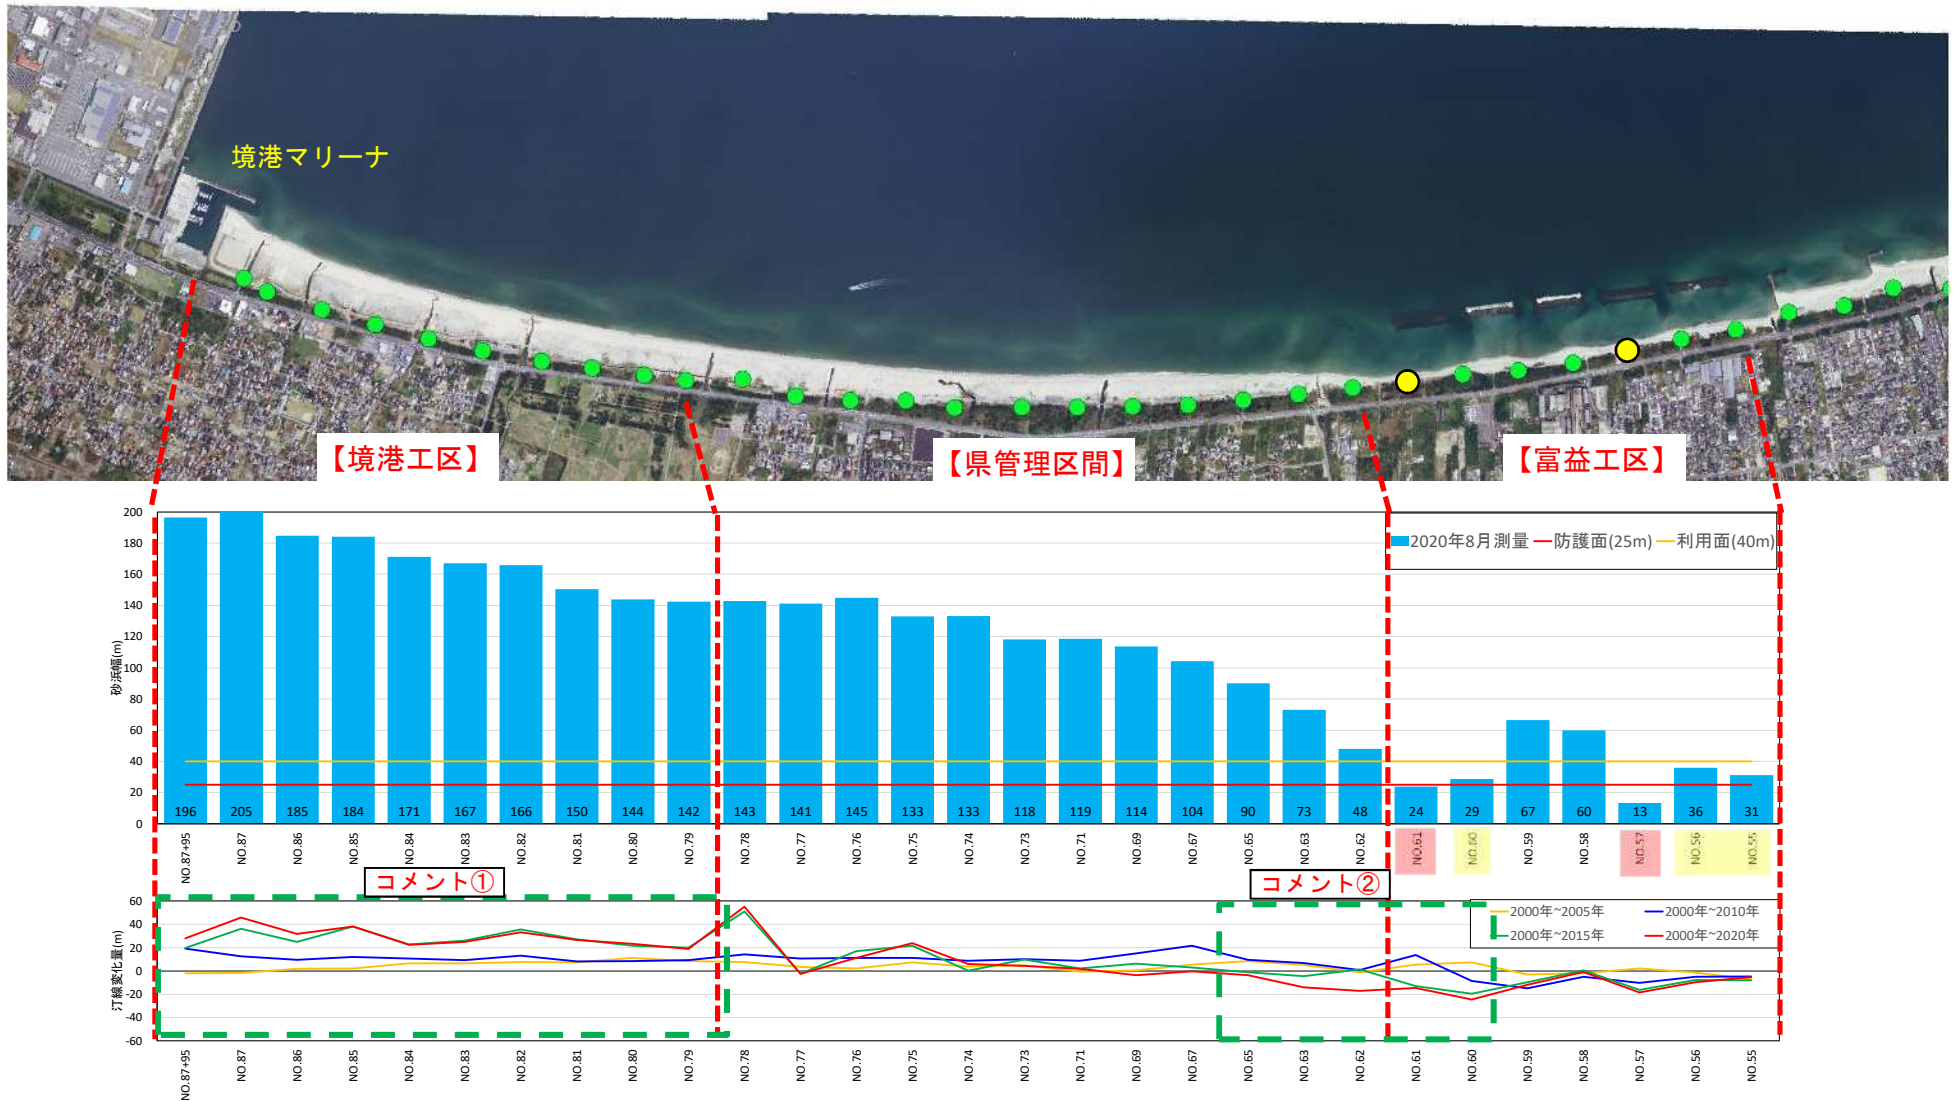
図 1.3.1 令和 2 年 8 月測量時の浜幅と長期的な汀線変化（境港工区～両三柳工区）

平成 17 (2005) 年の鳥取沿岸土砂管理ガイドライン(日野川流砂系の土砂管理計画)策定後、15 年経過しており、最新の測量成果から算出した砂浜幅とガイドライン策定時の平成 17 (2005) 年、平成 22 (2010) 年 (5 年後)、平成 27 (2015) 年 (10 年後)、令和 2 (2020) 年 (15 年後) の長期的な汀線変化を図 1.3.1 に示す。

- ・ 境港工区は、ガイドライン策定時の平成 17 年以降、継続的に土砂浚渫を実施しているものの、汀線は前進傾向にある (コメント①)。
- ・ 県管理区間は、ガイドライン策定時の平成 17 年以降、No.74~78 の汀線は前進傾向にあるが、ガイドライン策定から 5 年後の平成 22 年以降、沿岸漂砂上手側の富益工区の人工リーフ整備及び施設改良により、富益工区と県管理区間の境界付近で汀線が後退している傾向にある。
- ・ 富益工区は、人工リーフ整備及び施設改良・サンドリサイクルを実施しているもののガイドライン策定時の平成 17 年以降汀線は後退しており、平成 17 年と令和 2 年 (15 年後) の長期的な汀線変化を比較した結果、富益工区~県管理区間(測線 No.60~No.65)において、汀線が 20~30m 程度後退している (コメント②)。

※赤ハッチ：防護面の目標浜幅 25m 以下、黄色ハッチ：利用面の目標浜幅 40m 以下

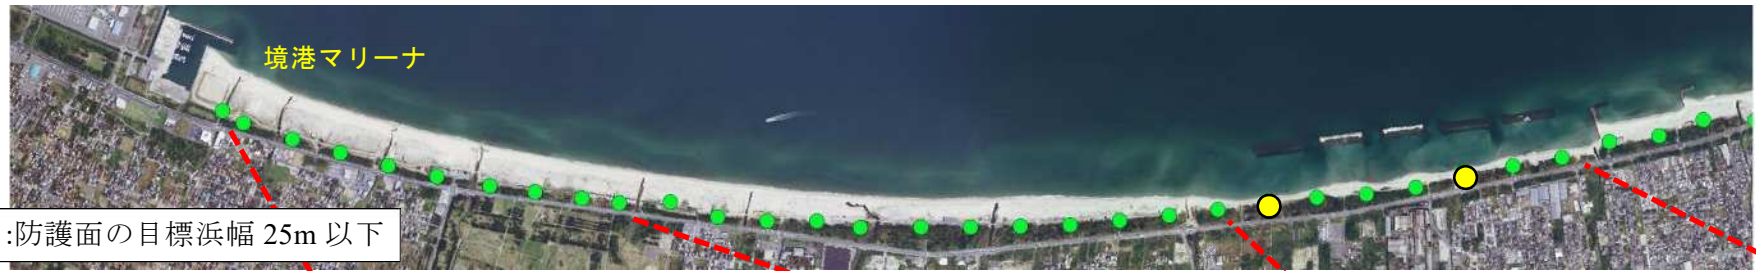
図 1.3.2 これまでの土砂管理の評価と問題点・課題抽出

上記の検討結果を踏まえて、西部沿岸におけるこれまでの土砂管理の評価と問題点・課題抽出し、図 1.3.2 に整理した。

境港工区	県管理区間	富益工区
施設整備状況	—	—	人工リーフ 5 基 2021 年 7 月時点 3 基施設改良済
対策実施状況	土砂浚渫	—	人工リーフ施設改良 サンドリサイクル
利用状況	サイクリングロード	サイクリングロード	利用なし
長期的な地形変化(S49~R2)	沿岸漂砂の最下手に位置しており、 堆積傾向	沿岸漂砂の下手に位置しており、 堆積傾向	沿岸漂砂上手側の L 型突堤整備以降、 侵食傾向
短期的な地形変化(H28~R2)	顕著な変化なし	富益工区との境界付近での汀線後退	人工リーフ施設改良+サンドリサイクル による汀線前進
砂浜幅(R2) ^{※1}	防護面の目標浜幅 25m 確保 利用面の目標浜幅 40m 確保	防護面の目標浜幅 25m 確保 利用面の目標浜幅 40m 確保	一部、防護面の目標浜幅 25m を下回る (No.57,61)
ガイドライン策定後(15 年後)の土砂管理の評価	堆積傾向	堆積傾向・侵食傾向	侵食傾向
問題点・課題	境港マリーナへの土砂堆積	富益工区と県管理区間の境界付近での汀線後退	富益工区と県管理区間の境界付近での汀線後退
