1.7 由良川左岸地区（由良川河口左岸～逢東船揚場）

1.7.1 サンドリサイクル効果分析

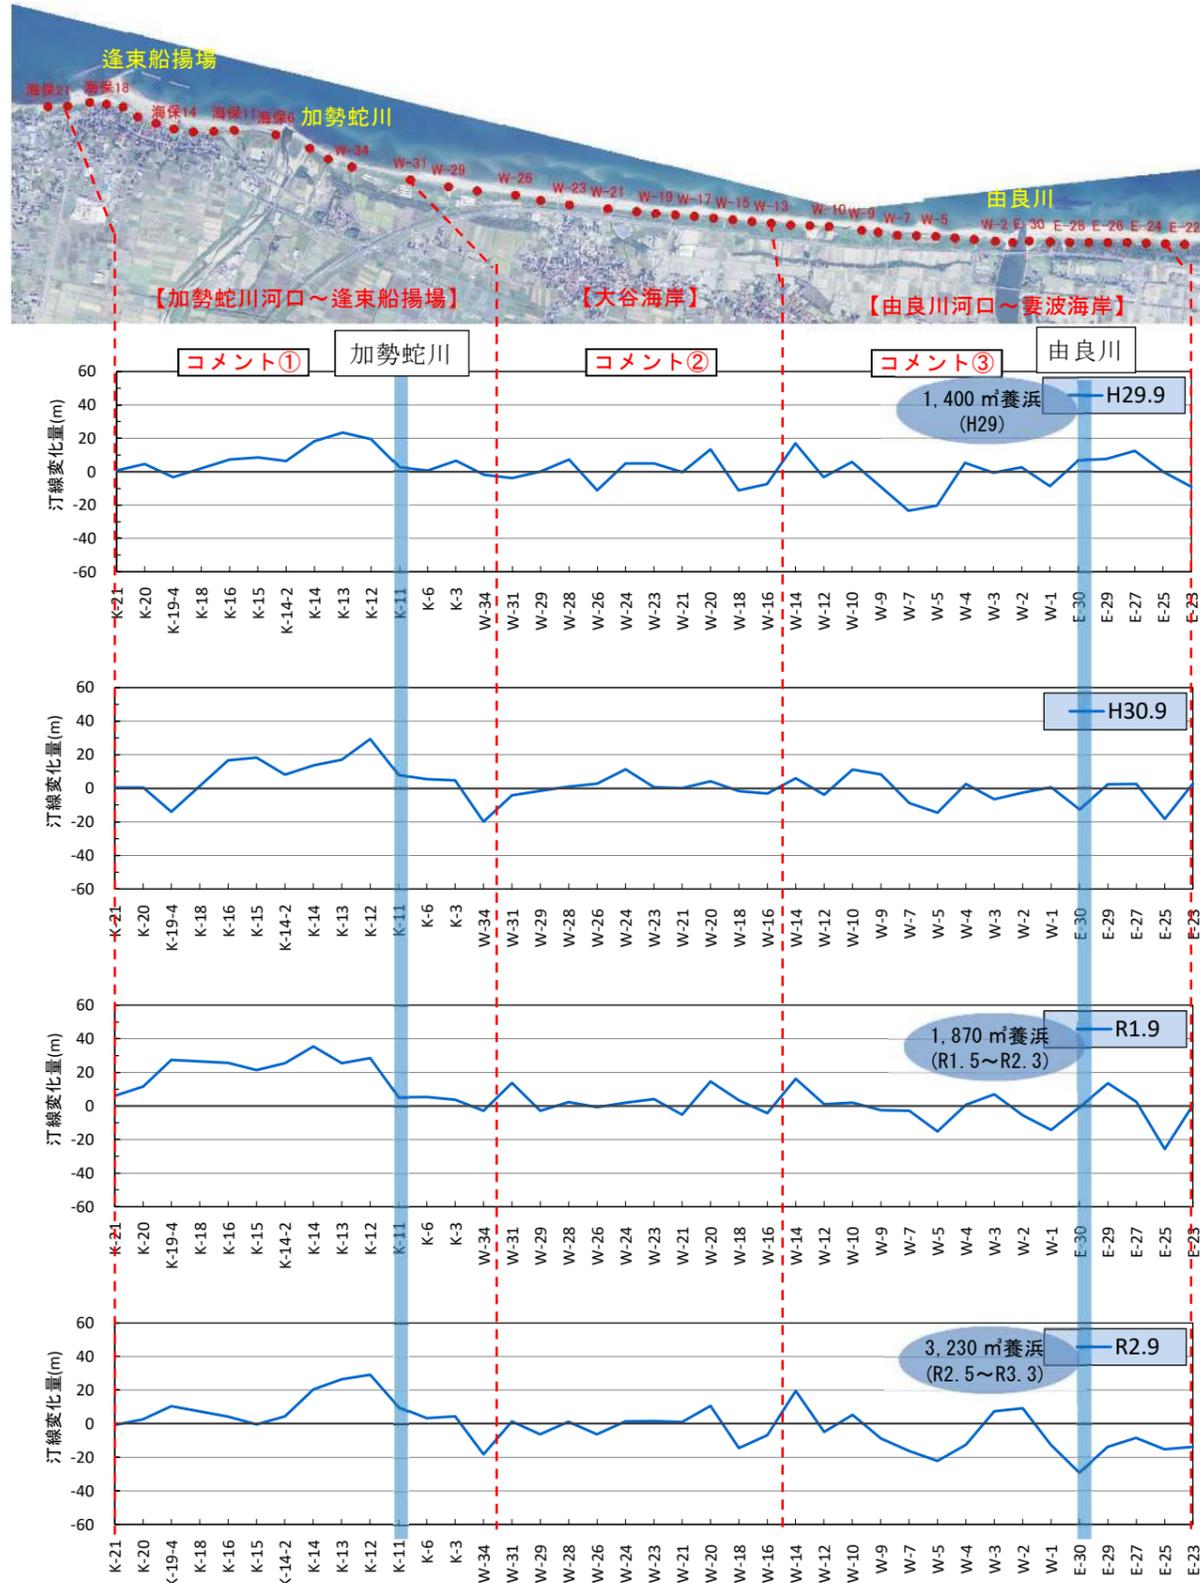
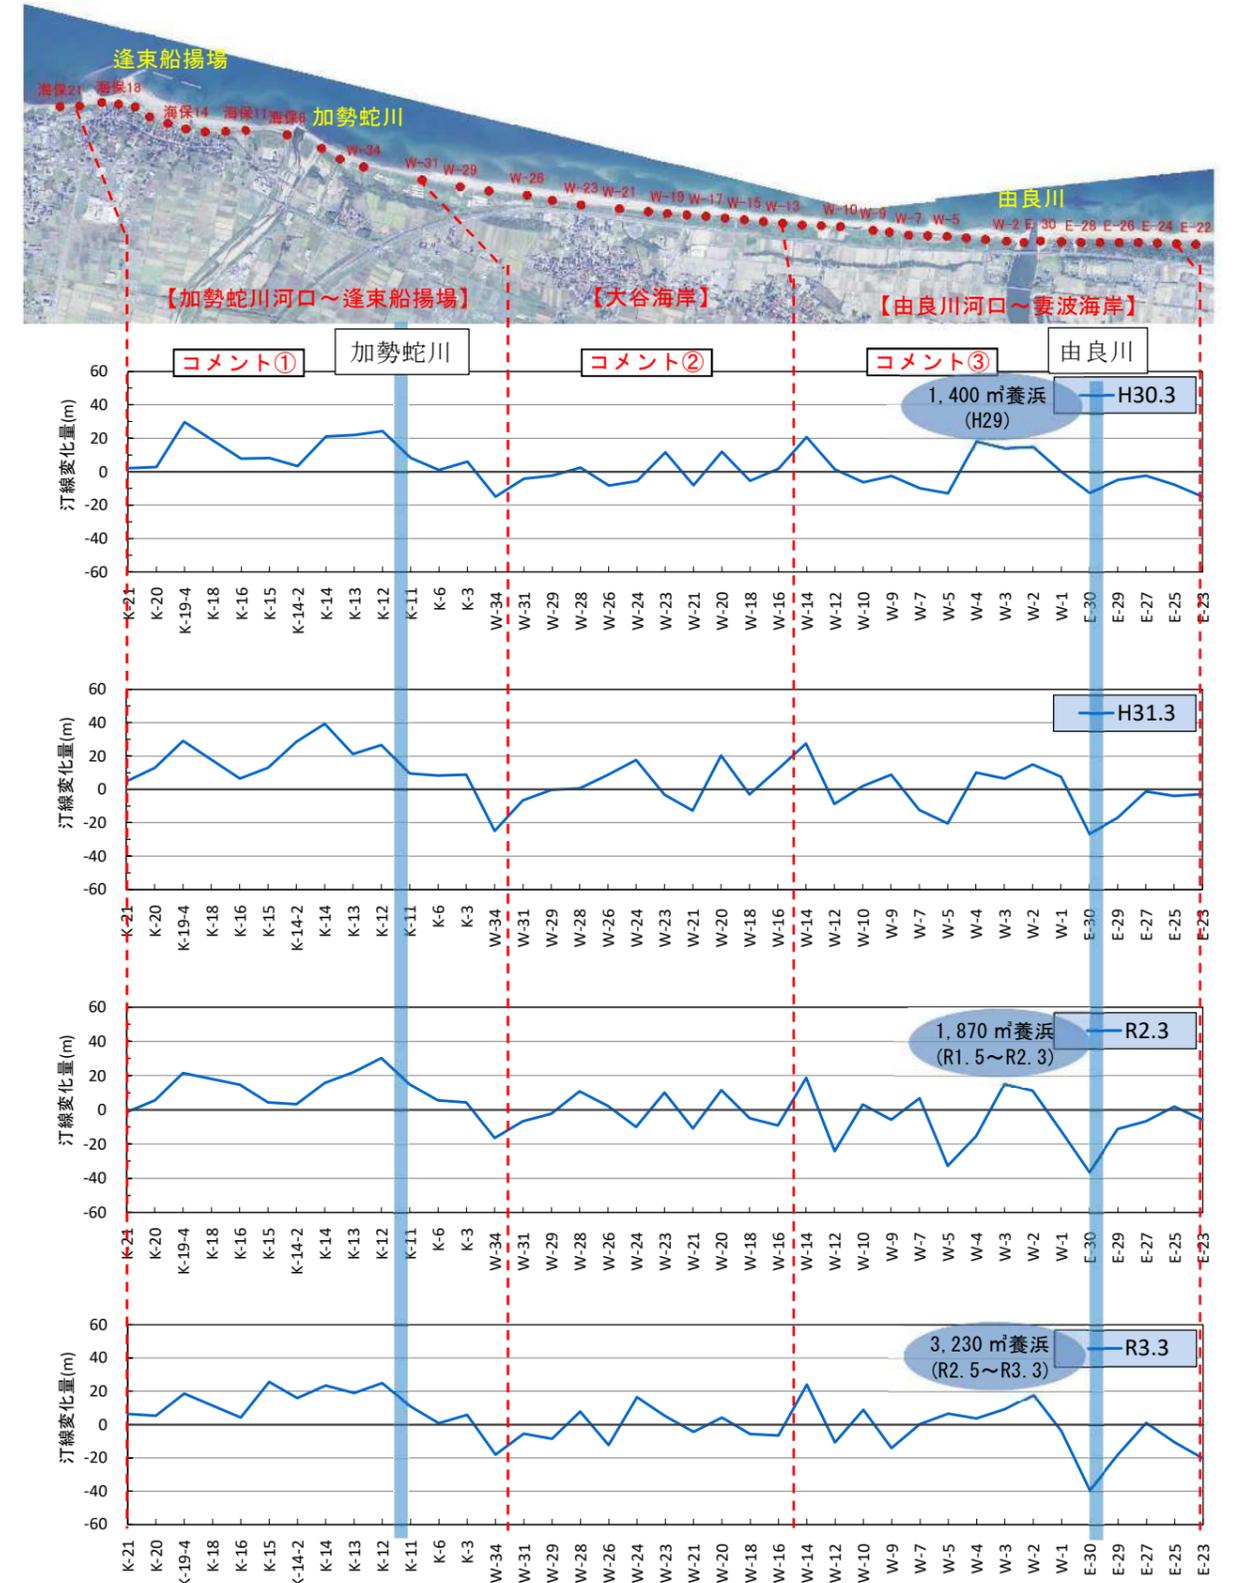
図 1.7.1(1) 由良川左岸地区の近年の汀線変化図（平成 21 年 9 月基準）

平成 21(2009)年 9 月測量を基準とした直近 4 ヶ年の汀線変化図を図 1.7.1 に示す。
また、地区ごとの平均汀線変化量を表 1.7.1 に示す。

- ・ 加勢蛇川河口～逢東船揚場では、離岸堤整備により汀線が前進傾向にある（コメント①）。
- ・ 大谷海岸では、季節毎に汀線が前進・後退を繰り返しており、安定傾向にある（コメント②）。近年、サンドリサイクルによる土砂投入は実施されていない。
- ・ 由良川河口～妻波海岸では、サンドリサイクルにより、汀線は概ね安定傾向あると考えられる。一時的に由良川左岸側（W-4～W-9）において、汀線の後退がみられる（コメント③）。

- ・ 加勢蛇川河口～逢東船揚場は、離岸堤整備により汀線が前進傾向にある。
- ・ 大谷海岸は、長期的に前進・後退を繰り返しており、安定傾向にあると考えられる。
- ・ 由良川河口～妻波海岸では、サンドリサイクルにより、汀線は概ね安定傾向あると考えられる。

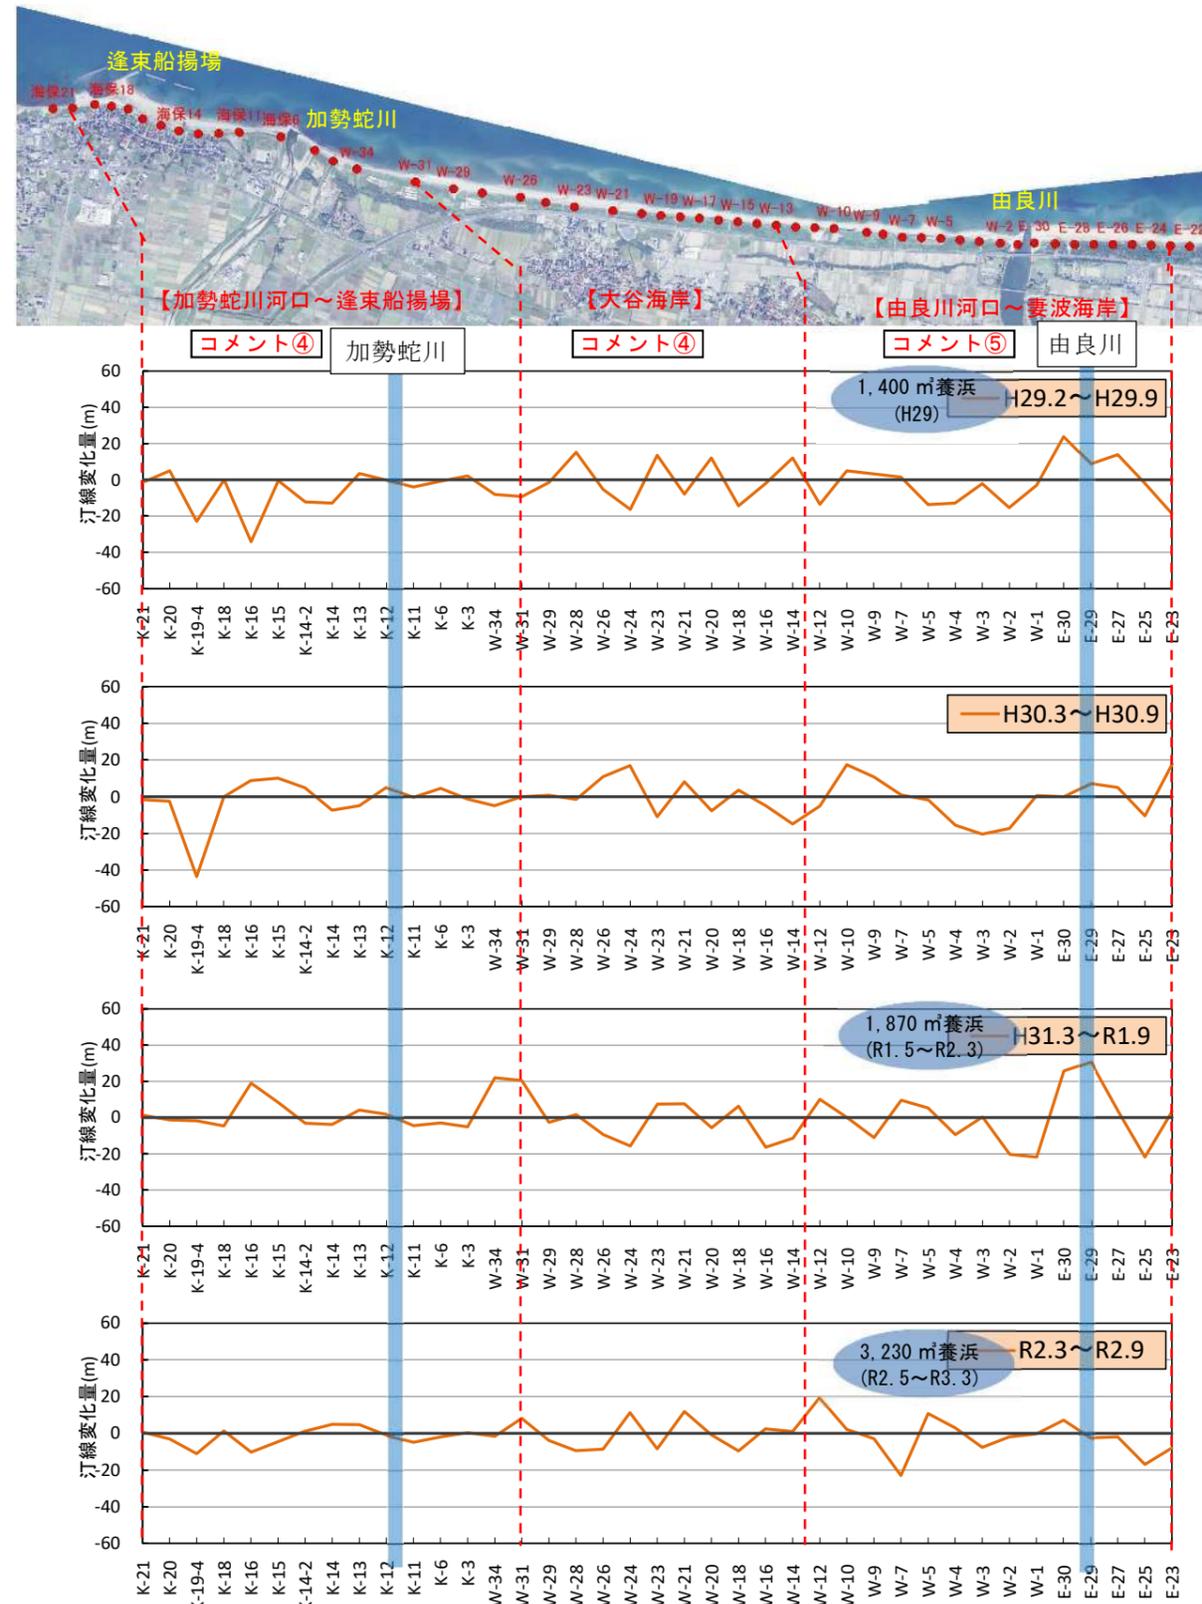
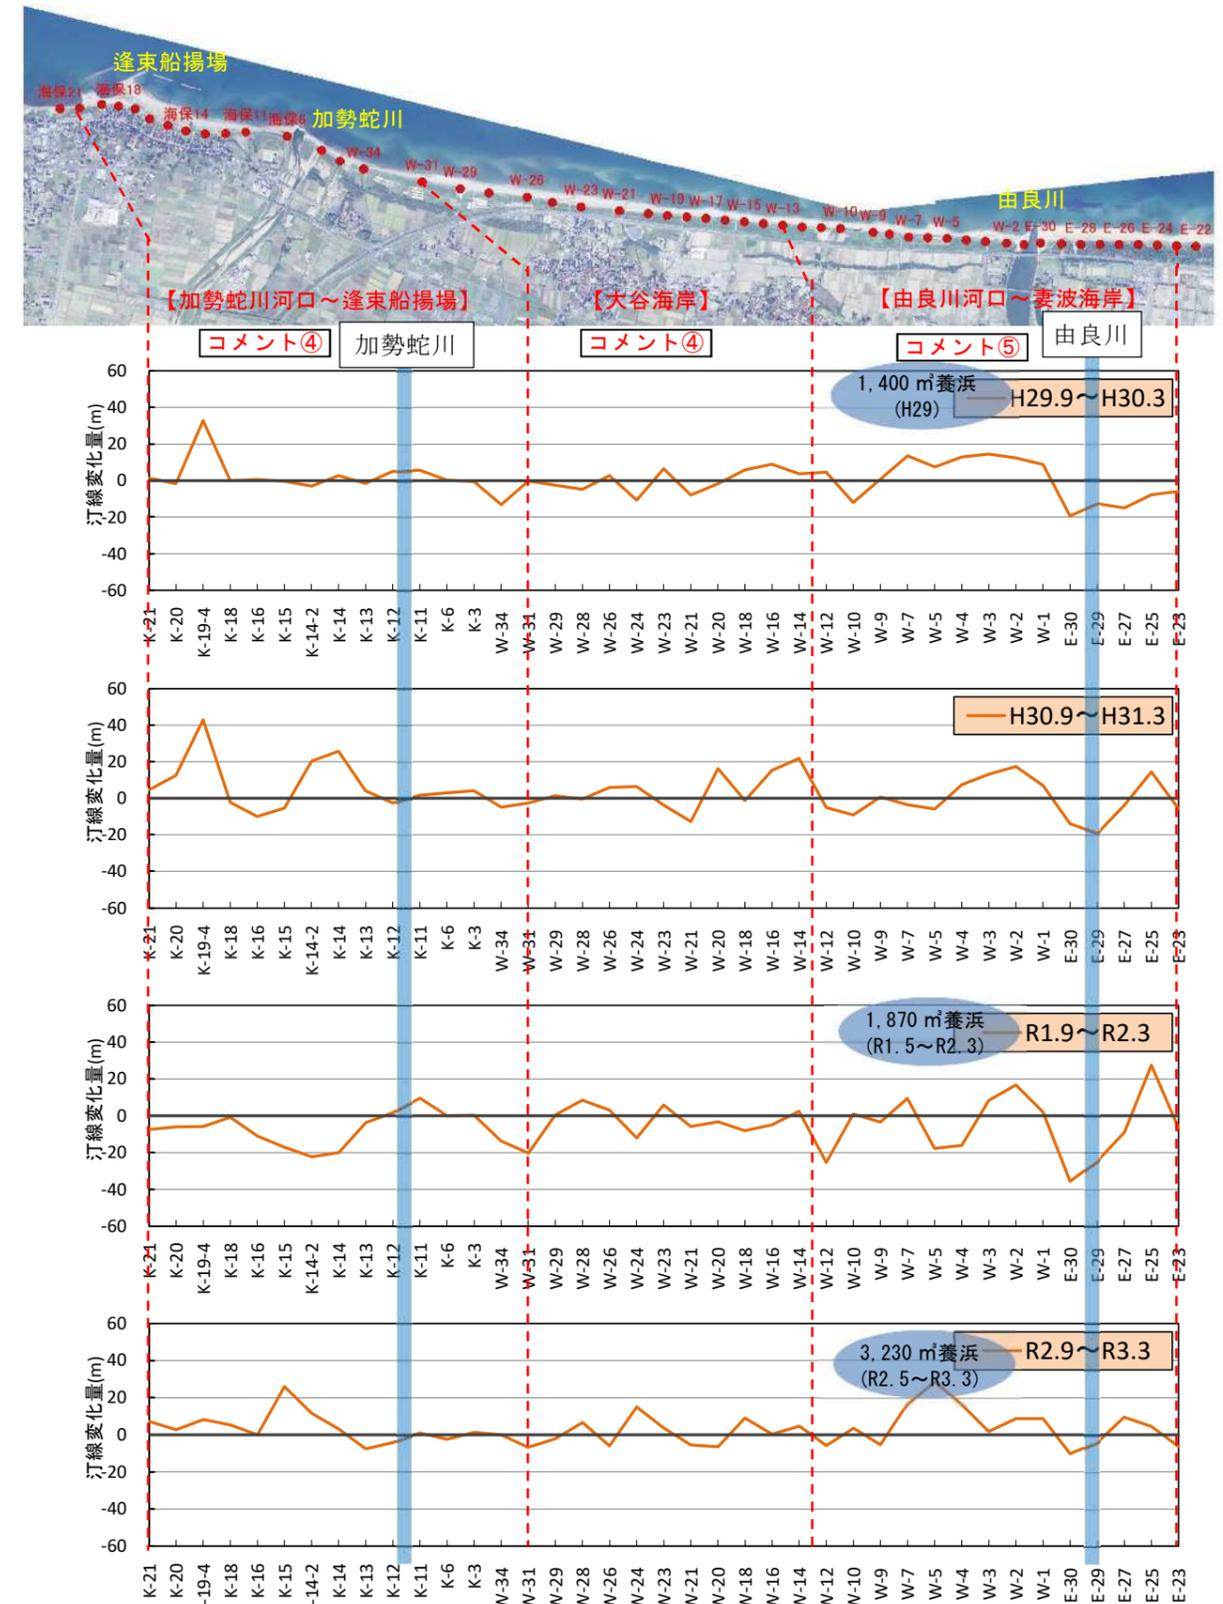
図 1.7.2(1) 由良川左岸地区の近年の汀線変化図（春から秋の変化量：半年毎）

直近 4 ヶ年における春から秋、秋から春の汀線変化図を図 1.7.2 に示す。また、地区ごとの平均汀線変化量を表 1.7.2 に示す。

- ・ 加勢蛇川河口～逢東船揚場、大谷海岸では、季節毎に汀線が前進・後退を繰り返しているが、大きな変動はみられない（コメント④）。
- ・ 由良川河口～妻波海岸では、由良川左岸側（W-4～W-9）において一時的な後退が見られる（コメント⑤）。

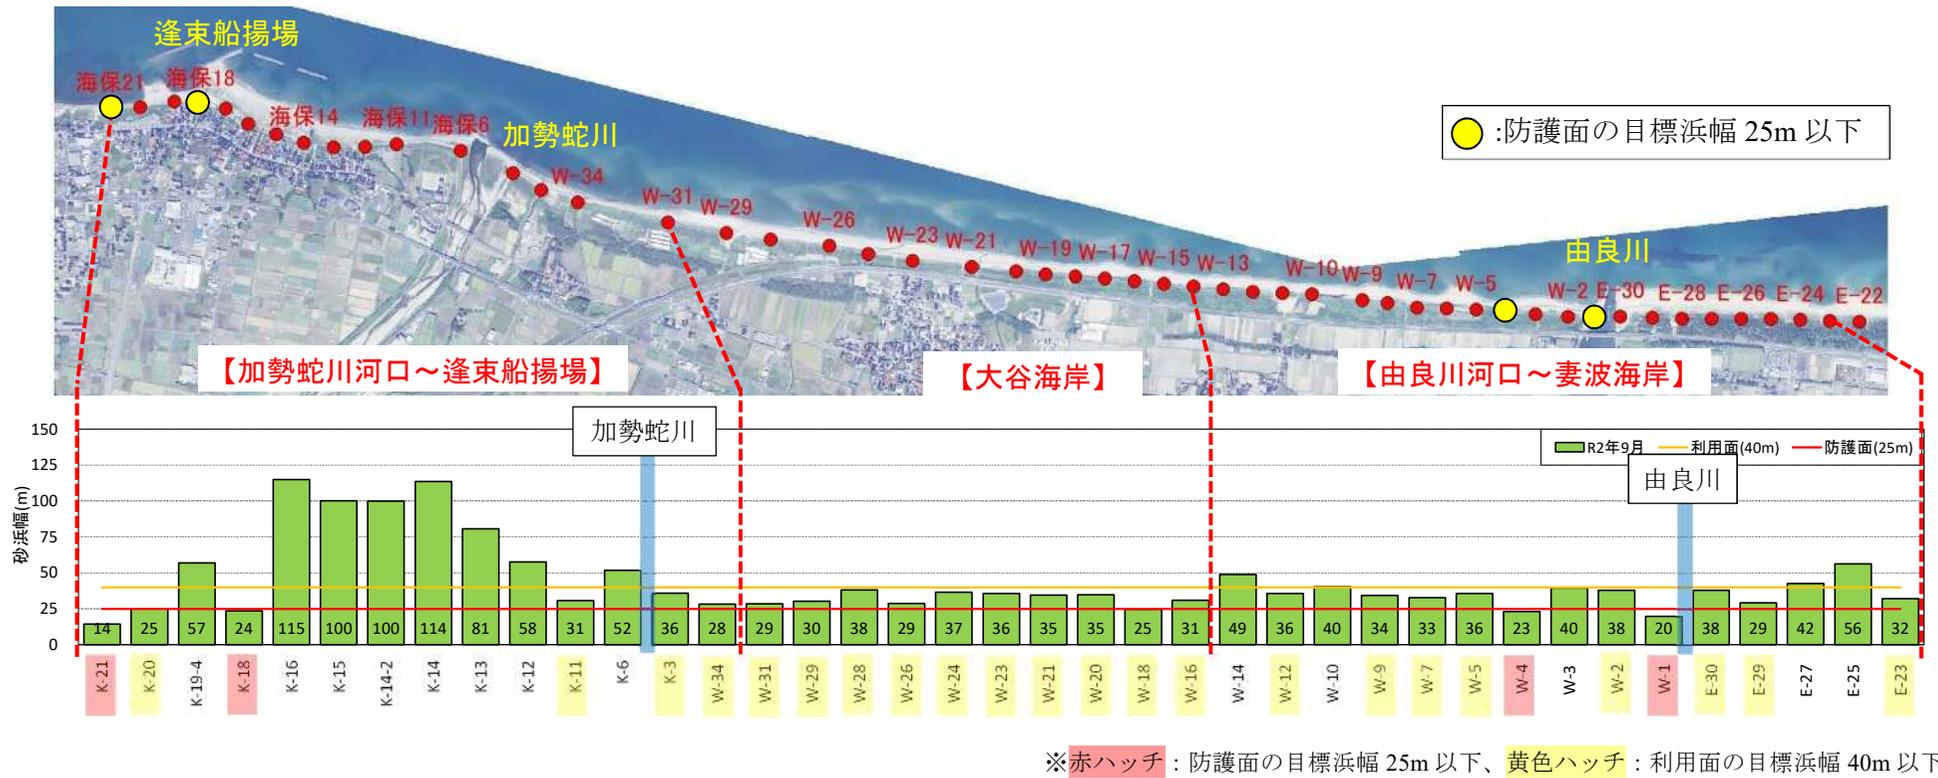
令和2年度に実施された測量データを用いて算出した浜幅と利用面（40m）、防護面（25m）の目安となる浜幅を図 1.7.3 に示す。また、地区ごとの最大・最小・平均砂浜幅の変化を表 1.7.3 に示す。

- ・ 令和2年9月測量データでは、逢束船揚場の西側の（K-21、K-18）、由良川西側（W-1、W-4）において、防護面の目標浜幅（25m）を満足していない。
- ・ 令和3年3月測量データでは、逢束船揚場の西側の（K-21）、大谷海岸（W-26、W-31）において、防護面の目標浜幅（25m）を満足していない。
- ・ なお、令和2年9月、令和3年3月ともに利用面の目標浜幅40mを下回っている箇所が多いが、由良川左岸地区（由良川河口左岸～逢束船揚場）は、海水浴場として利用されていない。

※赤ハッチ：防護面の目標浜幅 25m 以下、黄色ハッチ：利用面の目標浜幅 40m 以下
 図 1.7.3(1) 由良川左岸地区における利用面、防護面の目安とする浜幅との比較 (R2年9月測量)

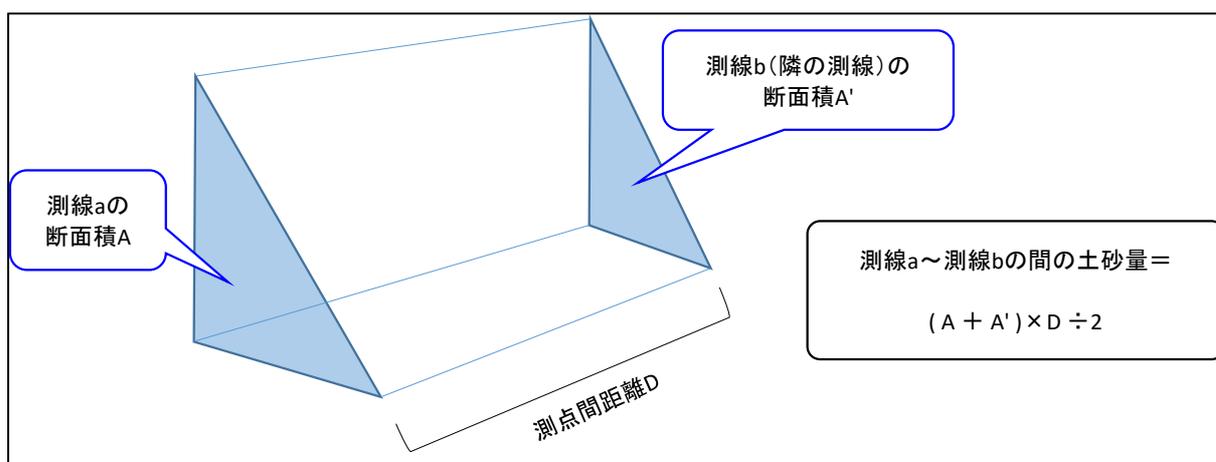
図 1.7.5 土砂量算出方法（平均断面法）

由良川左岸地区（由良川河口左岸～逢東船揚場）において、令和2年度に実施した土砂投入、土砂投入前後の測量成果をもとに、平均断面法により土砂変化量を算定し、土砂投入量と土砂変化量の変動について比較分析を行った。

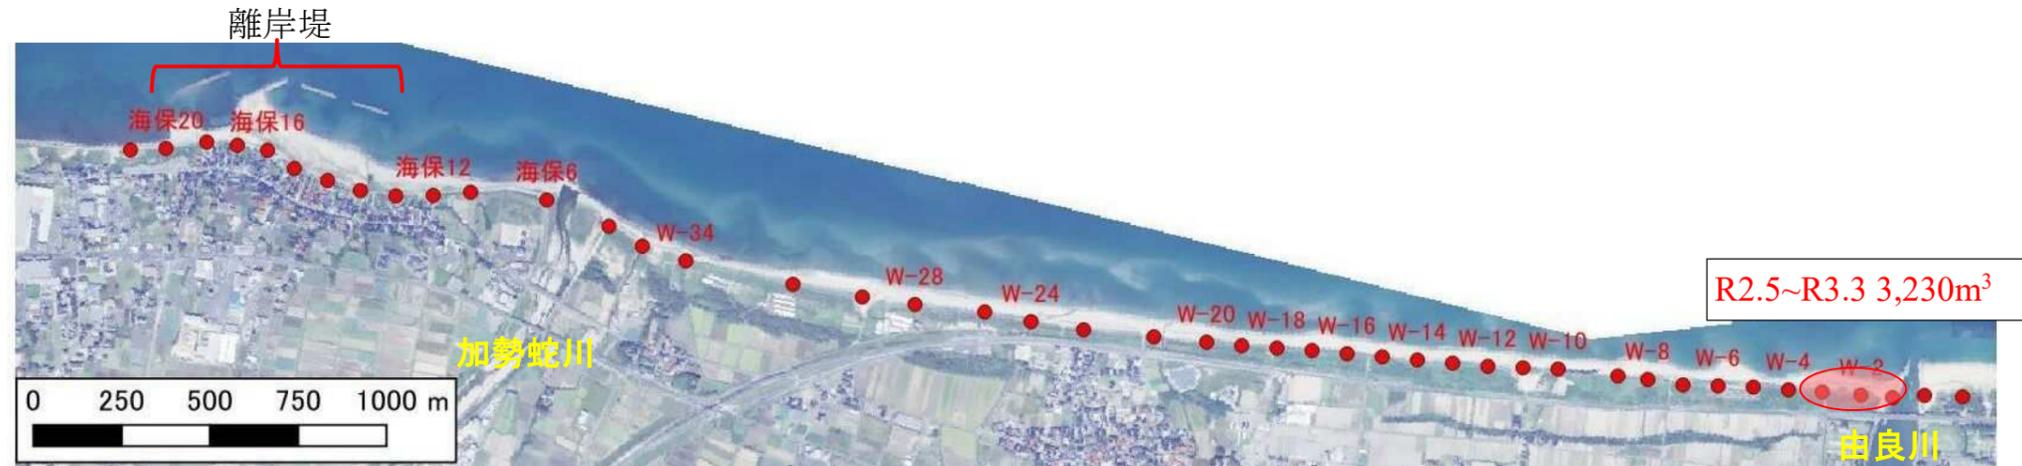
図 1.7.6(1) R2年度の由良川左岸地区の土砂投入状況

- ・ ①令和2年3月～令和2年9月の期間の土砂変化量は、 $-124,000\text{m}^3$ の侵食を示しているが、②令和2年9月～令和3年3月の期間の土砂変化量は、 $+52,000\text{m}^3$ の侵食を示しており、①の期間と比べて、土砂が $+176,000\text{m}^3$ の堆積していることが確認できる。
- ・ ③令和2年3月～令和3年3月の期間の土砂変化量は、 $-92,000\text{m}^3$ の侵食を示しており、由良川左岸地区では、侵食・堆積を繰り返していると考えられる。
- ・ 離岸堤設置箇所周辺の土砂変化量は、堆積傾向を示しており、施設整備効果が確認できる。
- ・ 一方で、施設未整備の区間では、侵食・堆積を繰り返しており、土砂変化量の変動は大きい傾向にある。

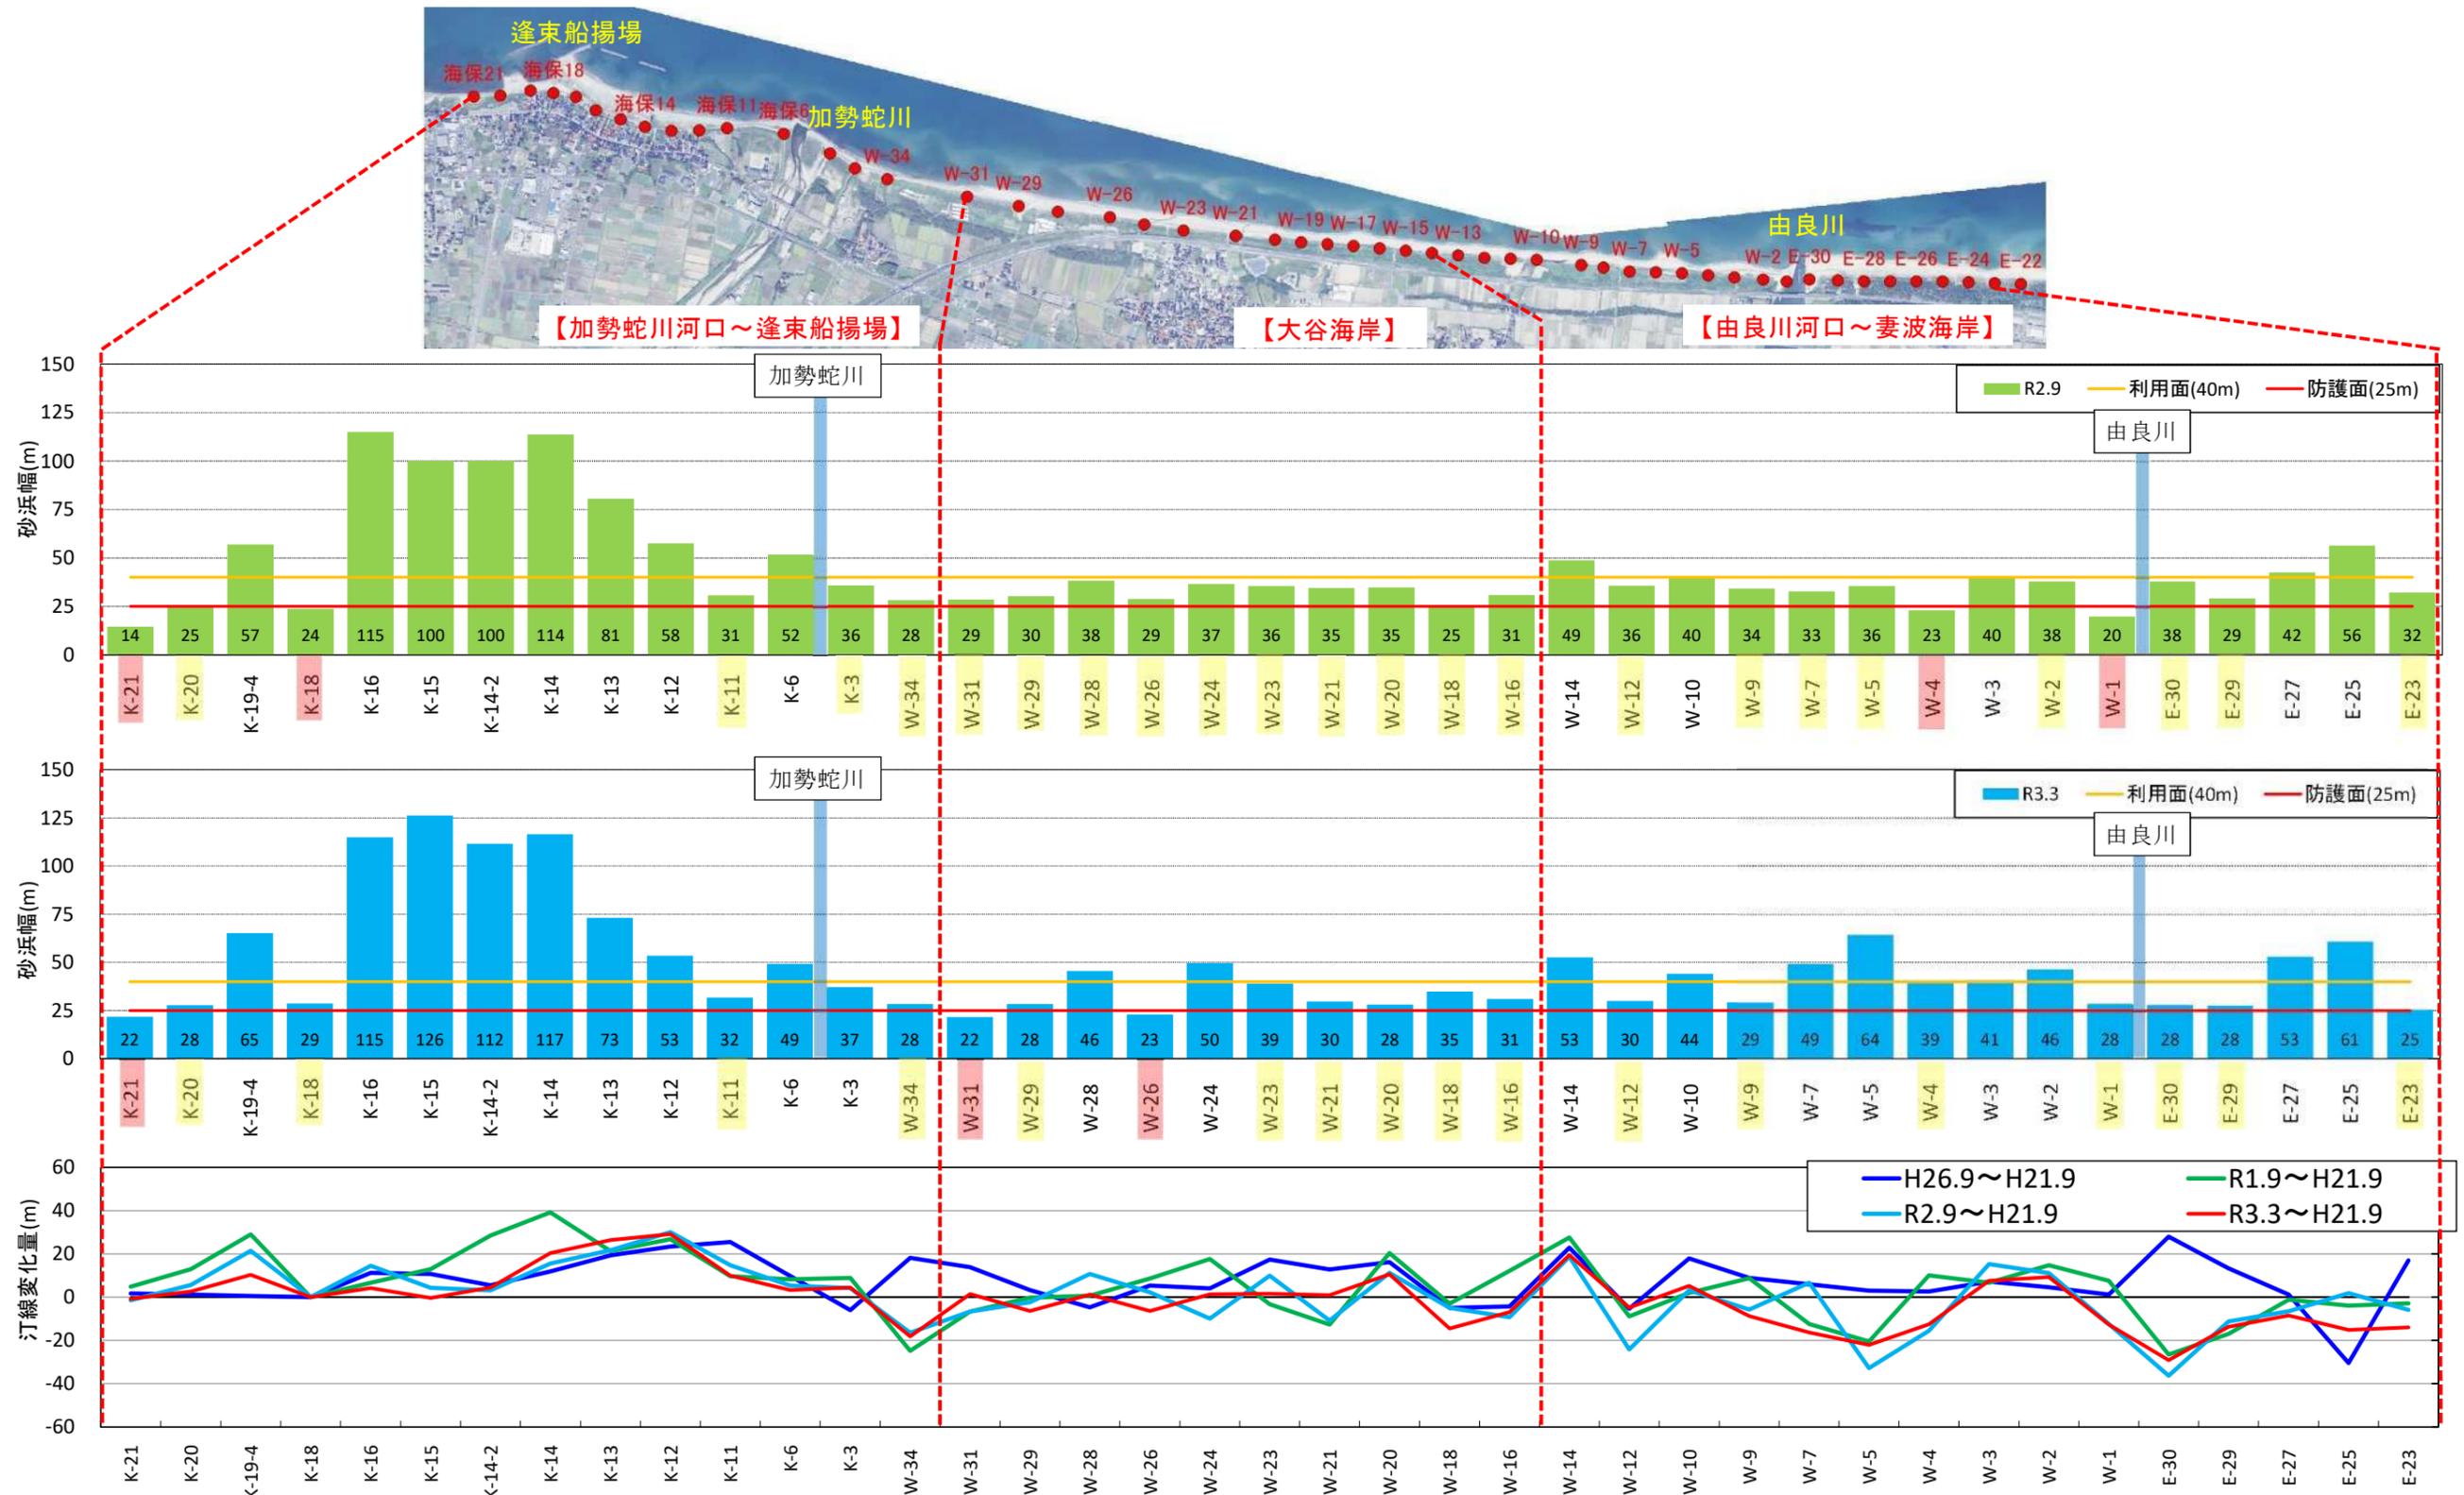
図 1.7.7 令和3年3月測量時の浜幅と長期的な汀線変化

平成 17（2005）年の鳥取沿岸土砂管理ガイドライン(天神川流砂系の土砂管理計画)策定後、15 年経過している。由良川左岸地区（由良川河口左岸～逢東船揚場）における最新の測量成果から算出した砂浜幅と天神川左岸地区の測量基準の平成 21（2009）年 9 月から、平成 26（2014）年 9 月（5 年後）、令和元（2019）年 9 月（10 年後）、令和 2（2020）年 9 月、令和 3（2021）年 3 月（11 年後）の長期的な汀線変化を図 1.7.7 に示す

※赤ハッチ：防護面の目標浜幅 25m 以下、黄色ハッチ：利用面の目標浜幅 40m 以下
