# ボトルネック解消による整備効果が発現された「塩見川」

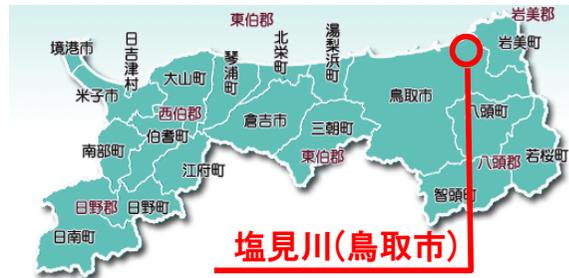
- ・長年、塩見川の治水上のボトルネックであった如来橋(によらいばし)、箭溪川(やだにがわ)合流部が平成29年度に解消された。
- ・これにより平成29年台風18号では、近年大きな浸水被害が生じた平成18年7月豪雨と同程度の降水量であったにもかかわらず、大幅に浸水被害(面積)が軽減された。加えて平成30年7月豪雨においても、同程度の降水量を観測したが、被害は発生せずネック部解消(河川整備)の効果が確認された。
- ・更なる被害軽減に向けて、上流区間の河道整備を進めるとともに箭溪川の流量を低減させるため、放水路の早期整備を目指す。

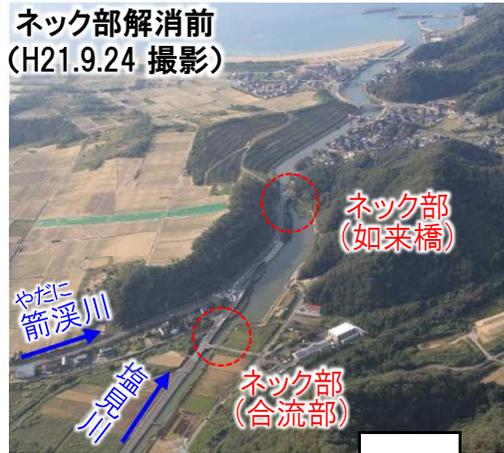
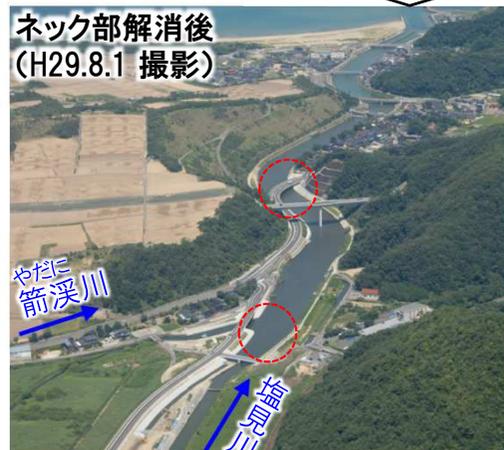
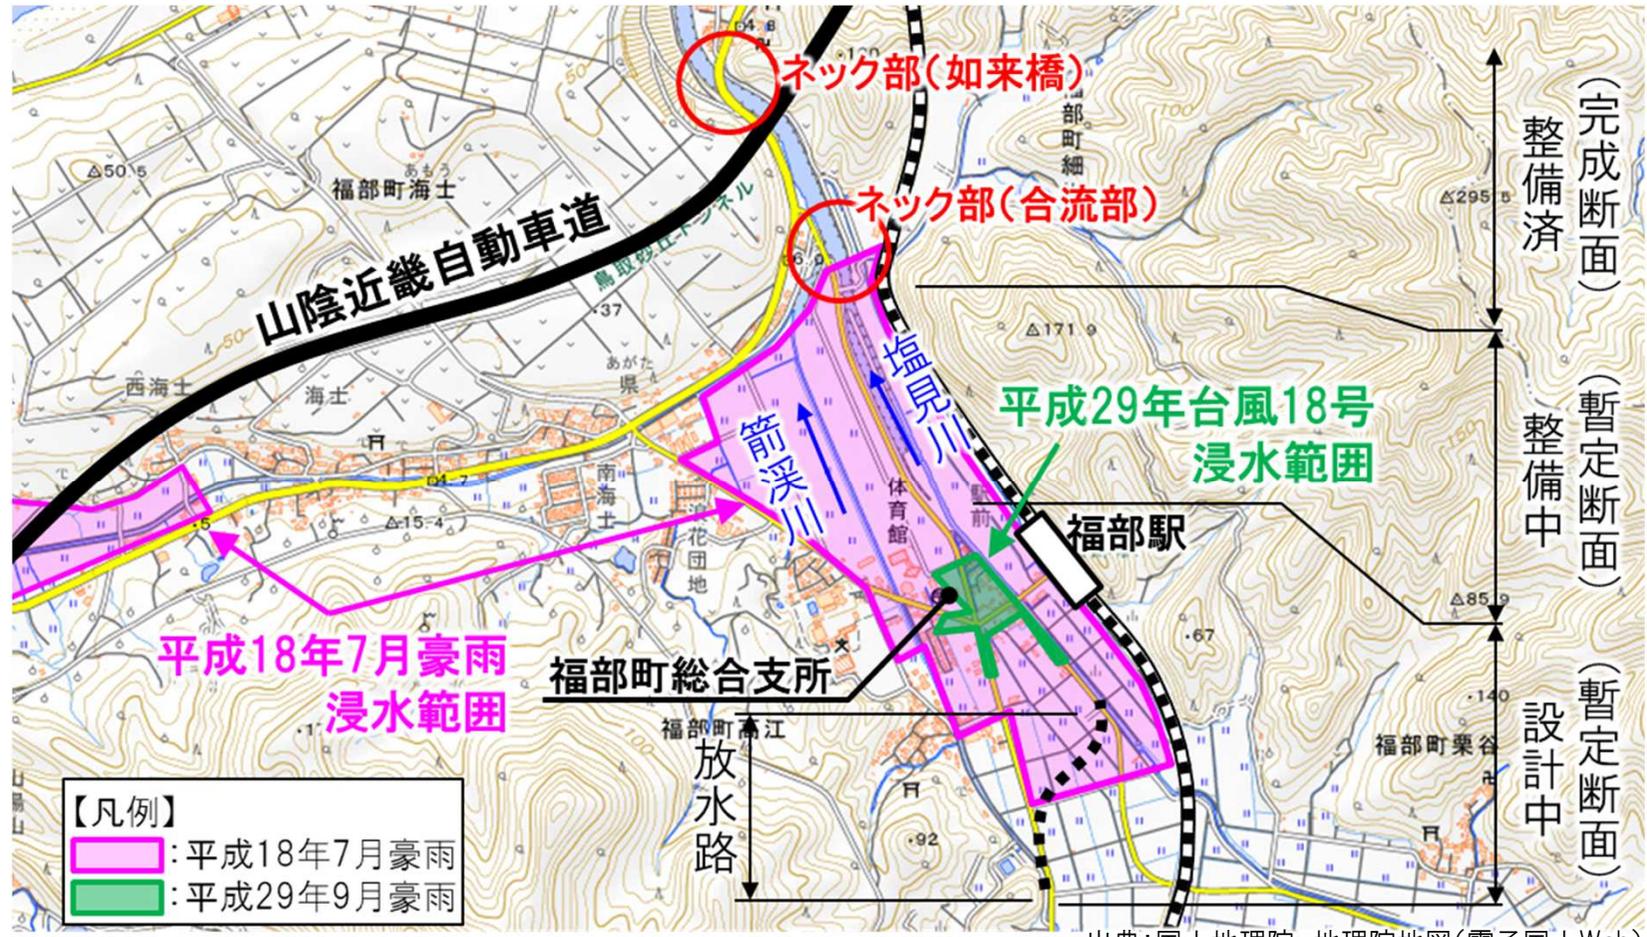
## <過去の浸水被害との比較>

平成18年7月豪雨ではネック部を起点に上流側で広範囲の浸水被害(ピンク着色)が発生した。以降、重点的に河川整備を行い、年々浸水による被害は軽減されている。

ネック部の状況	事象	24時間雨量	最大時間雨量	床上浸水	床下浸水	浸水面積
解消前	平成18年7月豪雨	181mm	26mm	11戸	24戸	103ha
	平成29年台風18号	154mm	48mm	1戸	3戸	2ha
解消後	平成30年7月豪雨	165mm	25mm	0戸	0戸	0ha
	(参考)令和3年7月豪雨	118mm	23mm	0戸	2戸	-
