事業名：3 栽培漁業研究事業

細事業名：(1) 資源回復技術開発試験

## 目 的

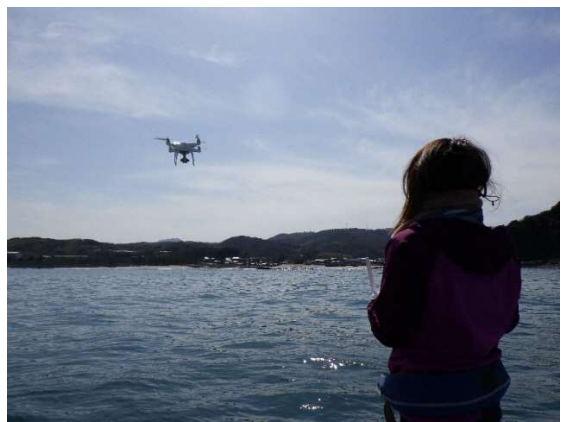
図 2 ドローンによりイワガキ礁を撮影している写真

また、各地区のイワガキ礁の配置や、イワガキ礁が設置してある海底の底質、漂砂による埋没状況等を把握するため、空中ドローン（DJI 社：PHANTOM4 PRO V2.0）を使用して上空からイワガキ礁を撮影した（図 2）。

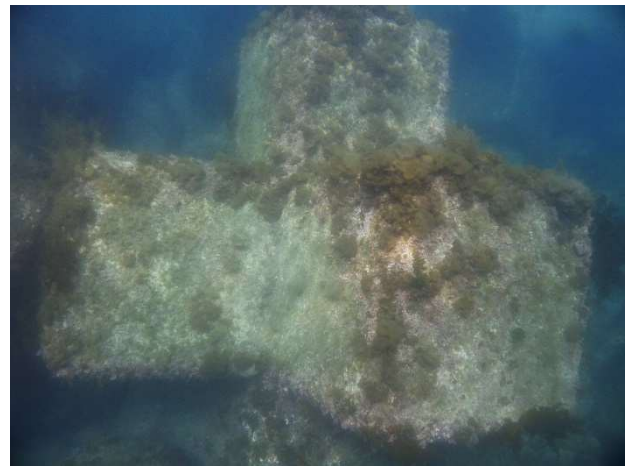
図10 夏泊地区の岩盤清掃を行ったイワガキ礁  
(イワガキの着生はほとんど見られない)

夏泊地区では清掃面は他の付着物が少なく比較的キレイな状態となっており、令和2年12月11日の調査でイワガキ稚貝(2mm程度)が確認されたが、その付着密度は低かった。その後もほとんどイワガキの付着、成育は見られず、令和3年4月7日の調査ではイワガキ礁1面(80cm×80cm)に確認できるイワガキの数が0~1個体程度と非常に付着密度が低い状況だった。清掃面はその後浮泥等の堆積は少ないが、石灰藻、フクロノリ等がイワガキ礁表面を覆う状況が続いた(図10)。

夏泊地区ではイワガキ礁を設置した当初からイワガキの着生がほとんど見られておらず、このことについてはレイシガイ等の食害が影響していると考えられていた。一方で、今回の調査で岩盤清掃直後からイワガキの稚貝の付着が少ない状況が続いており、このことから食害の影響よりも、イワガキの幼生自体が来遊、付着しにくい環境にある可能性も考えられた。
