# パイプハウスの強風被害対策

## 1 パイプハウスの強風被害

## 2 パイプハウスの補強と保守点検

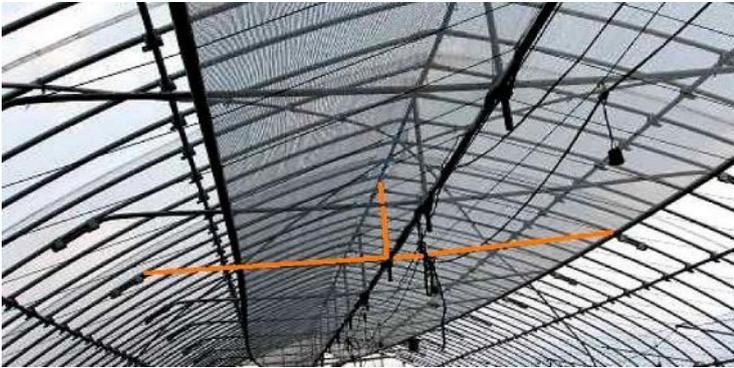
**写真1 タイバー設置の例**

アーチパイプ4本おきにタイバーが取り付けられています。

タイバーは水平の‘ハリ’パイプと短くて垂直の‘ツカ’パイプで校正されています。

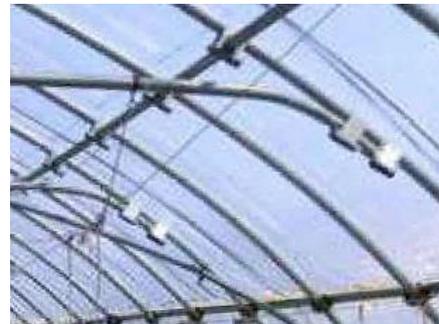
**写真3** 上の写真では、水平のハリパイプに直管を使っていますが、端がへの字に曲がった曲管を使った事例もあります。

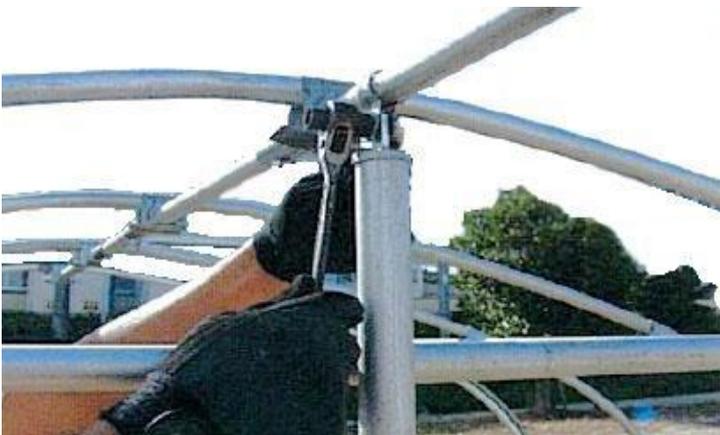
**写真4**

②短い垂直のツカパイプを取り付けます。

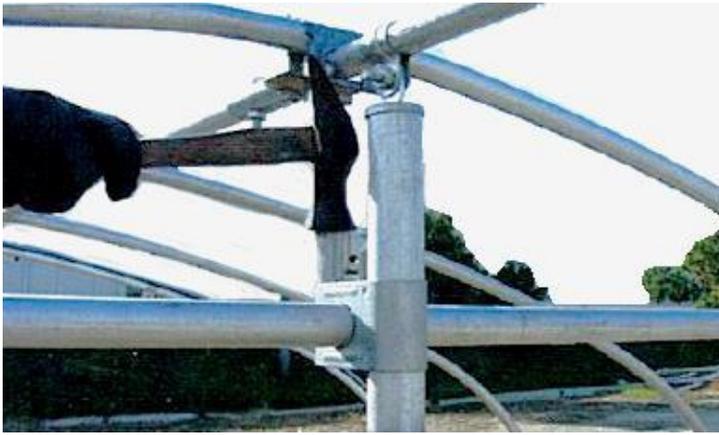
### 写真5

③ハリパイプとツカパイプを 十字金具でつないで完成。

なお、ハリパイプ（水平）は肩の少し上（肩から天までの高さを1として、その1/4の高さ分）に取り付けると効果的です。

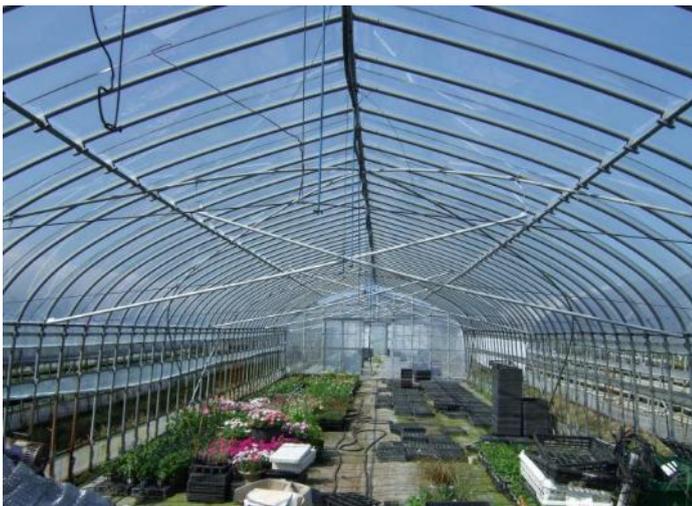
### 写真6 クロス設置の例

アーチパイプ15本おきにクロスが取付けてあります（もう少し密に入れた方が良いでしょう）。

クロスは左右対称となるようハウスのモヤ部と肩部を直管パイプで固定します。横からの強風に対して補強効果が高いです。

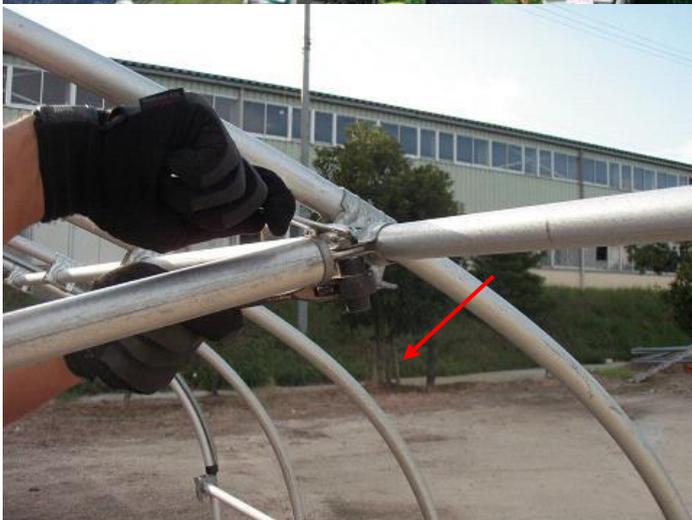
### 写真7

① ハウスのモヤ部にクロス用のパイプを取り付けます。

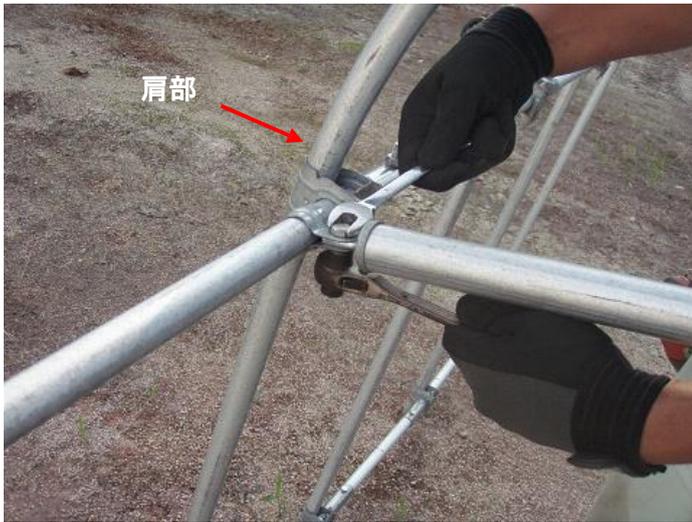
**写真8**

- ② モヤ部に取り付けたパイプの一方を肩部に取り付けます。

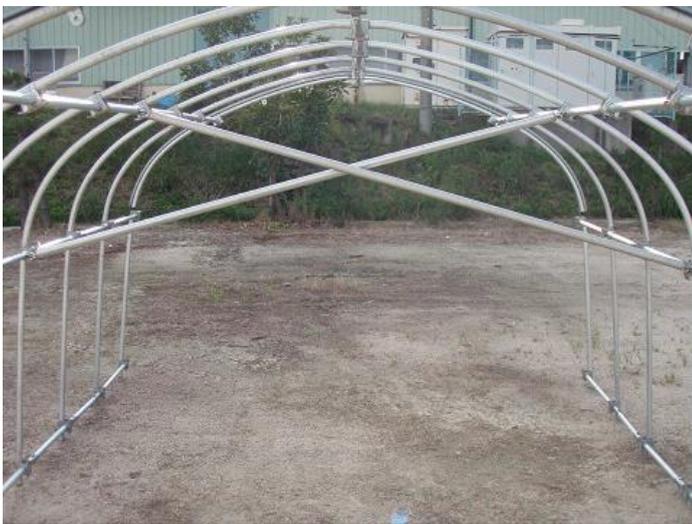
**写真9**

- ③ 同じアーチパイプの位置に交差するようにパイプを取り付けます。

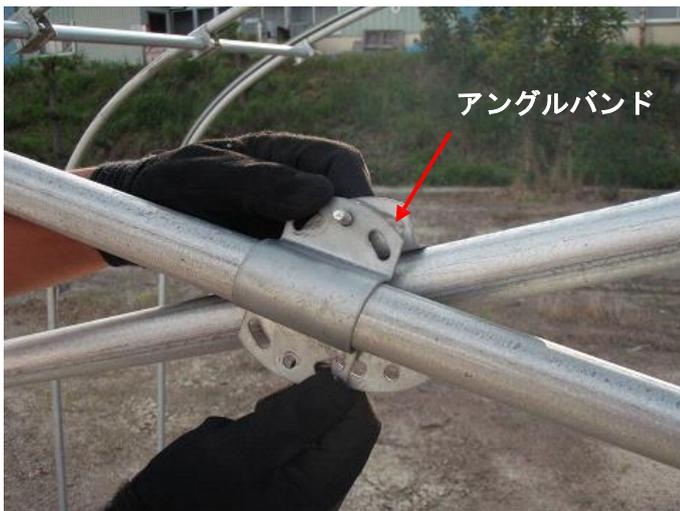
**写真10**

- ④ パイプがクロスする部分でアングルバンドで固定します。

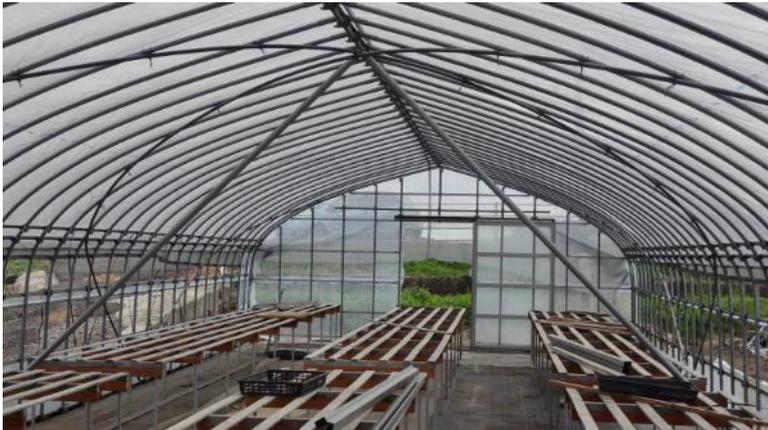
写真11 斜め支柱設置の例

緊急的な措置としてハウスの天頂部とアーチパイプの地際部につっかい棒をして固定する方法もあります。

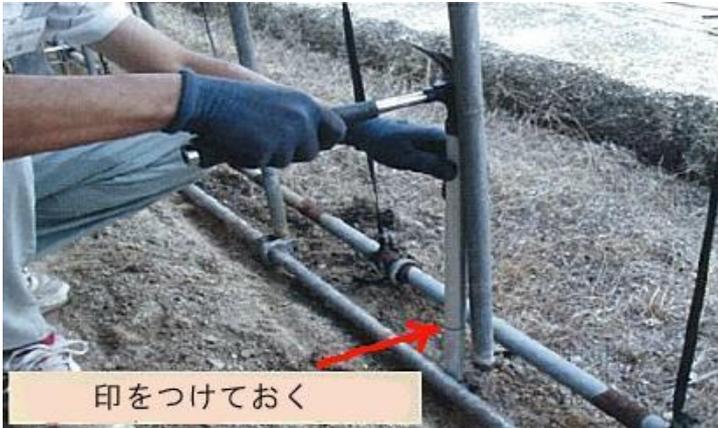
**写真12**

①腐食したアーチパイプに沿わせて、同じ太さの新しいパイプを打ち込みます。

深さ40cmを目安に打ち込み、上にも30～40cm出るようにします。

目印を付けておくと、打ち込む深さが確認できます。

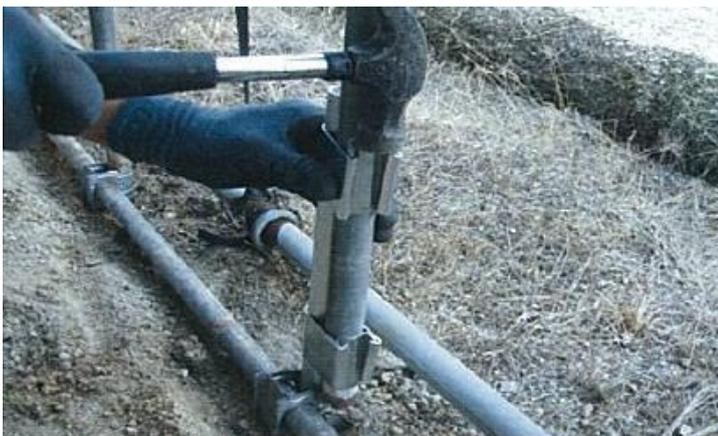
**写真13**

②アーチパイプと、補強用に打ち込んだパイプを接続金具（バンドクロス）で上下2か所つなぎます。

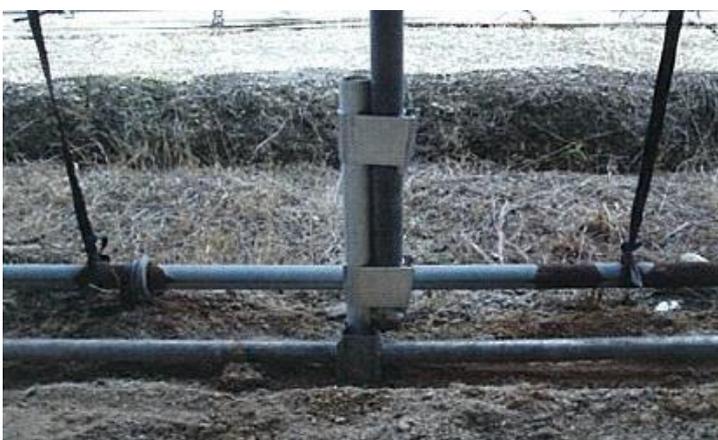
**写真14**

③補強が完成 補強するパイプ数（何本おきに補強するか）は、腐食の状況によって異なりますが、腐食が厳しい場合は、全てのアーチパイプに補強が必要です。

なお、写真のようにバンド止めパイプ（ハウスバンドを結んだ水平のパイプ）の腐食が厳しい場合には、こちらの交換も必要です。

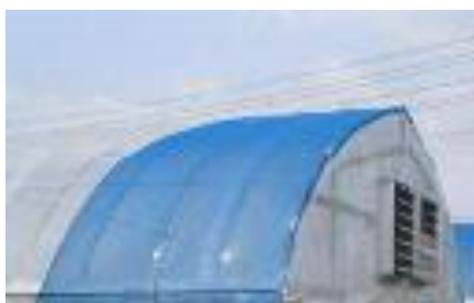
写真15 本体妻部分にネット

管 理 箇 所	管 理 方 法
被 覆 資 材	被覆資材に破れや穴が空いている場合は、破れが拡大しないようテープなどで補修する。また、妻部から2 m程度の範囲にネットを設置する（写真15）。
ビ ニ ペ ッ ト	ビニペットの緩み、外れ、腐食を点検し、被覆資材をしっかり固定する。
ハウスバンド	アンカーやらせん杭およびの点検を行うとともに、ハウスバンドを締め直し、被覆資材のバタツキを防止する。また、マイカー線やマイカードりなどを点検し、ハウスサイドからの風の流入を防止する。
出入り口引き戸	強風で引き戸が移動したり外れたりしないように固定し、出入り口からの風の流入を防止する。
換 気 扇	換気扇がある場合はハウスを密閉して換気扇を回し、ハウス内を負圧にする。
被覆資材の除去	風速がハウスの許容耐力を上回る場合はハウス本体が倒壊する恐れがあるので、被覆資材を除去する。その場合は、 <b>必ず風下側から被覆資材を切る</b> 。強風の中での作業は危険を伴うので、安全性に配慮し、作業を行う。
ハウス周辺の整備も	トタンの切れ端等が飛んでビニールを破り、そこから風が吹き込んで被覆全体が破損した事例があります。ハウス周辺のもの が飛ばないように、できるだけ片付けるとともに、周辺施設（小屋など）の風に弱い部分は必ず補修しましょう。
