各漁協の取組む増殖行為について

各漁協が取組む増殖行為を、産卵場造成を中心にご紹介します。

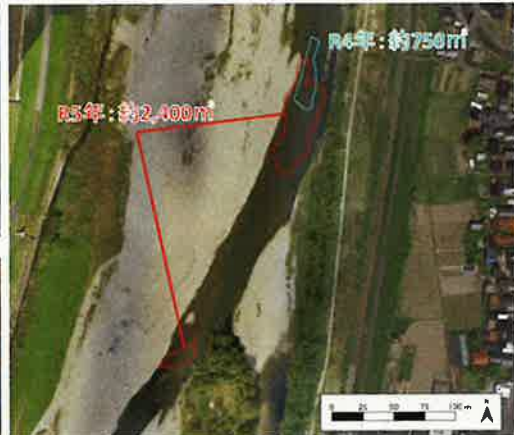
アユ産卵期における対策（千代川の産卵状況）

・天然放流+テグス
で親魚量は十分

・造成地とそれ以外にも
河床状況は良好

・下流の菖蒲産卵場（非造成）も
2,380㎡と広がった。
⇒合計4,780㎡と記録上は最大

親魚を多数確認でき、産卵場も大きく広がっており、良好な産卵状況であった。

- ・千代川はアユの産卵に適した河床となっている地点が比較的多い。
- ・近年はアユの遡上数が少ないため、産卵に参加できるまで生き残る個体が少ない傾向。
- ⇒アユの親魚をどれだけ残せるか、が産卵状況を好転させる条件となる。
- R5年は産卵場造成、親魚放流、テグス張りの対策を実施。11月6日に産卵場調査を実施。

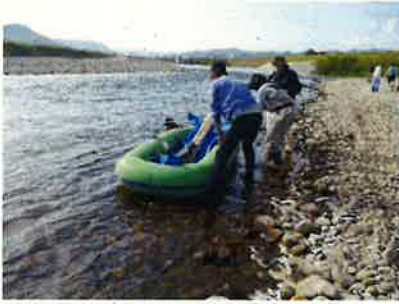
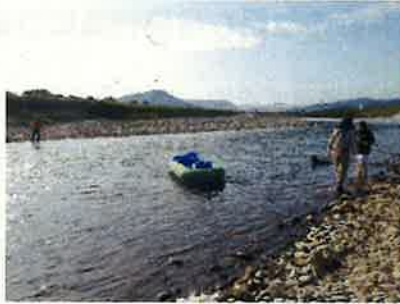
〈ボートで資材運搬〉

←資材の運搬が困難な場所への対応

ゴムボートに、木杭や竹など作業に必要な資材等を積み込み、右岸と左岸の作業用ロープを介して運び込んでいた。

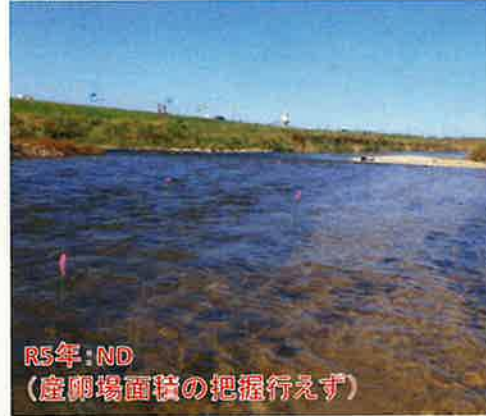
アユ産卵期における対策（天神川の産卵状況）

- ・天然 + 放流で親魚量は十分
- ・試験的にアユの卵を設置

親魚は多数確認できたが、河床は砂が多く、まとまった産卵場ができにくい

- ・天神川は砂が多く、アユの産卵に適した河床となった地点が少ない状況。
- ・千代川と同様、産卵に参加できるまで生き残る個体が少ない傾向。
- ⇒産卵に適した河床を造成し、アユの親魚を多数残すことが産卵状況を好転させる条件となる
- R5年は親魚放流、発眼卵の設置、テグス張りの対策を実施。11月22日に産卵場調査を実施。

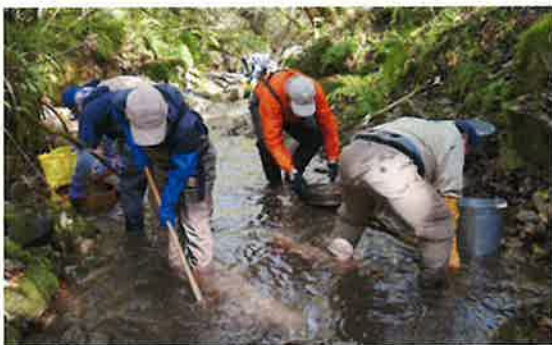
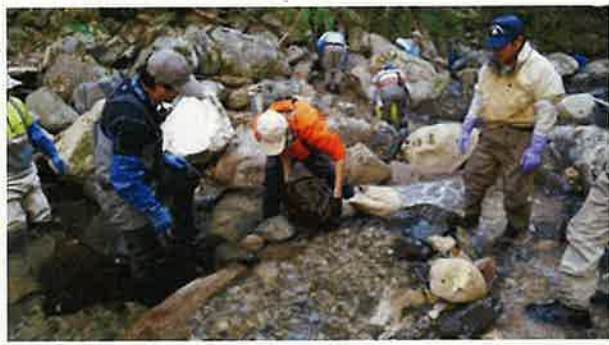
産卵場造成場所を整備するとともに、必要な石を確保し、産卵に適した形に並べる。
(人頭大の大きなものは確保に苦慮。小さなものは必要な大きさになるようふるいにかける)

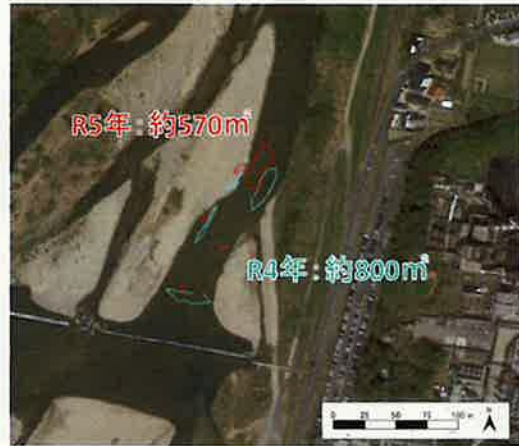
造成後の河床状況

- ・産卵場造成により河床も改善された

産卵場集まった親魚

- ・テグスで保護され親魚量は十分

R5年: 約570m

R4年: 約800m

- ・調査時は右岸側の流れが弱く、砂が抜けきっていない印象

親魚を多数確認でき、造成箇所は比較的産卵しやすい環境となっていた（昨年並み）

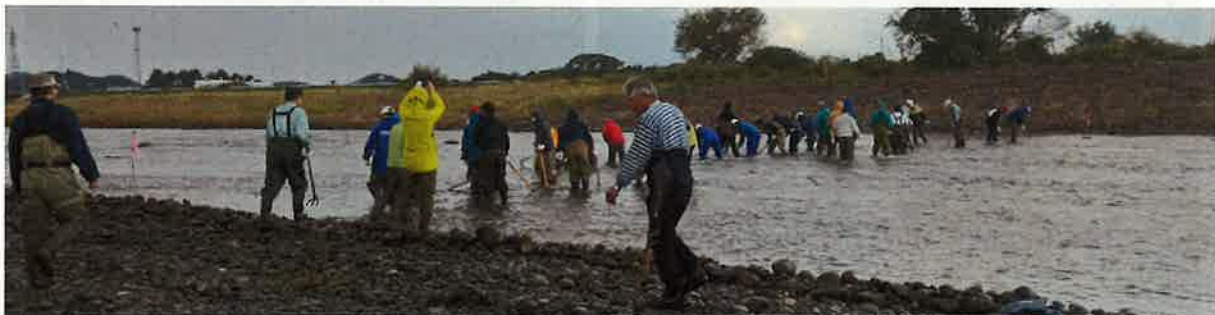
河川内に関係者がずらりと並び、鍬で小さな砂を流し、産卵に適した川底に整備。その後、カワウ対策としてのテグス張り、テグスへの目印の取り付けが行われた。

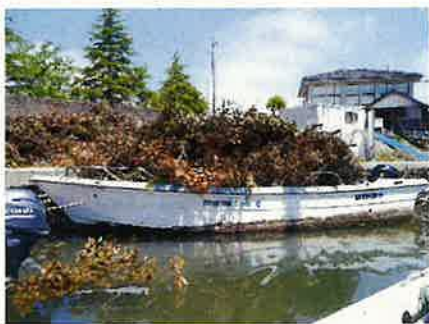
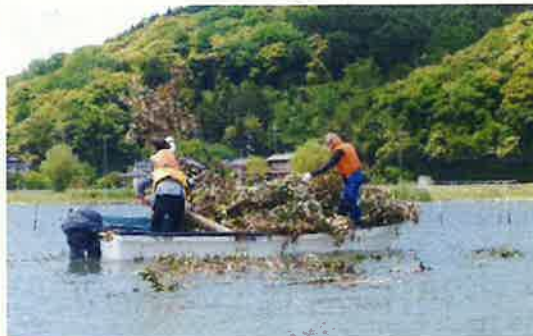
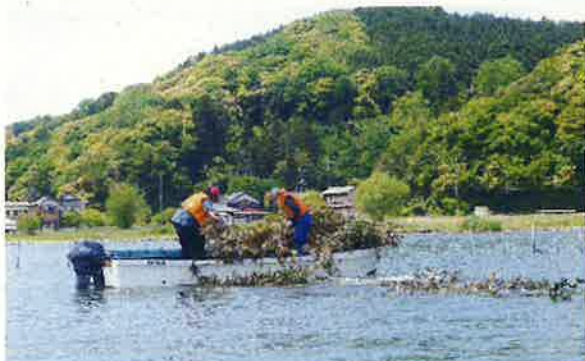
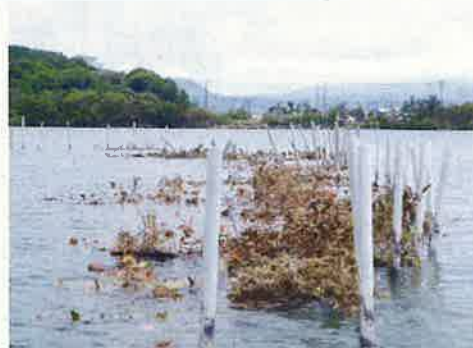
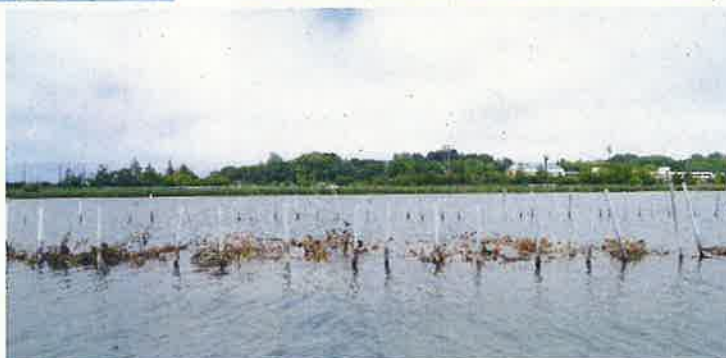
- ・木の枝を所定の位置に入れるもの。
- ・木の枝は、鳥取市伏野にある建設、工事会社から漁協まで運んでもらっているとのこと。

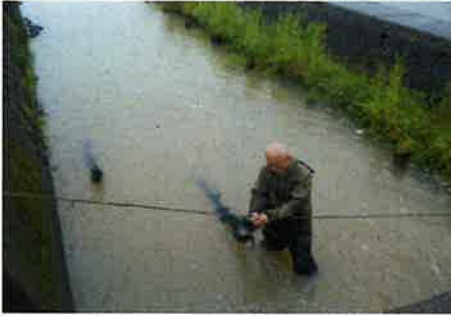
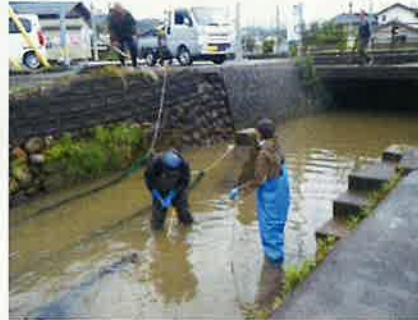
- ・福井川：河口から450m位、・枝川：同180m位、三山口川：同270m位
- ・R4には、多くの卵の付着、産卵を確認。
- ・設置後はゴミや泥が付くため、3日おきくらいにふるい落とし に行く等の維持管理を行っている。

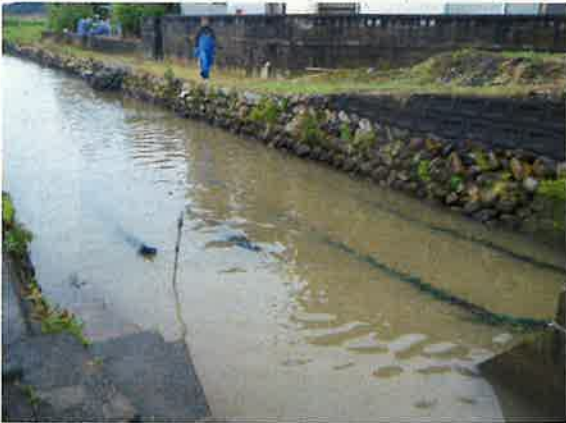
↑きんらん
沈下タイプの人工産卵藻。
何度でも使用可能なため、
毎年度洗って干して使い回し。

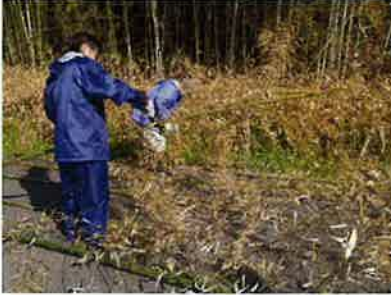
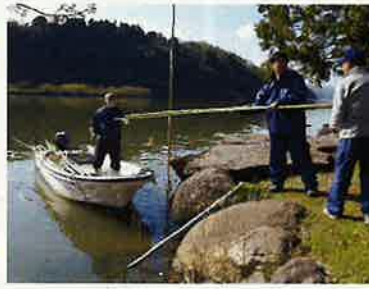
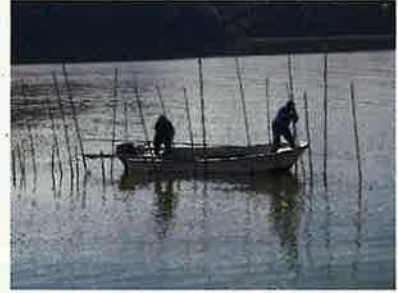
近くの竹林から竹をきる。葉はそぎ落とす。竹を船にのせ運ぶ。

折れたところ、間が開いているところなどにさす。

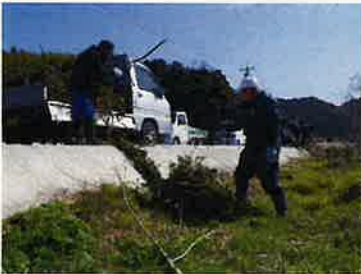
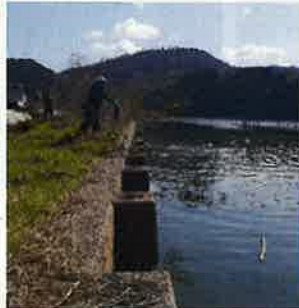
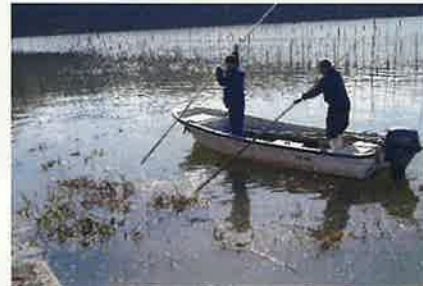
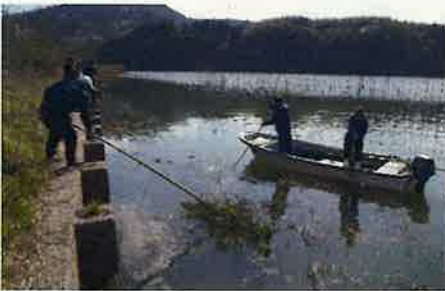
シルバー人材センターから譲り受けた枝木を道路側から池に投げ込む。竹を使って枝木を幅広く広げて産卵場を作る。

※梨の木など農薬を使用する木は使用しない。

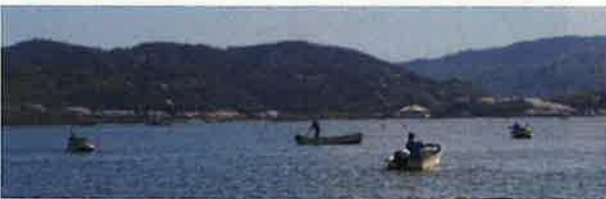
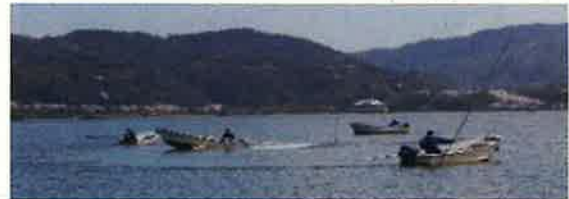
船を動かしながら長い竹や木に結びつけたじょれんで湖底内を耕うんし、湖内の酸素の供給を促す。

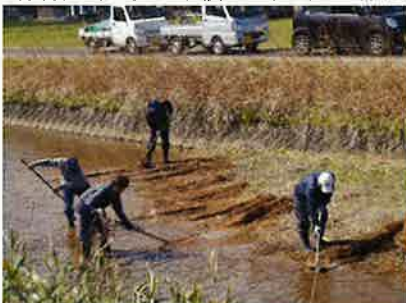
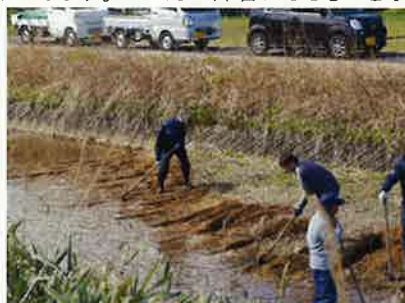
- 1 日時 令和5年3月28日
- 2 作業の様子 堆積した砂を川全体に広げてならず。ゴミなど障害になるものを取り除く。
