環境影響調査結果

1. 騒音調査

騒音の現況調査を実施し、鳥取放牧場地内に風力発電施設を設置することにより、周辺地域に与える影響の予測及び評価を行った。

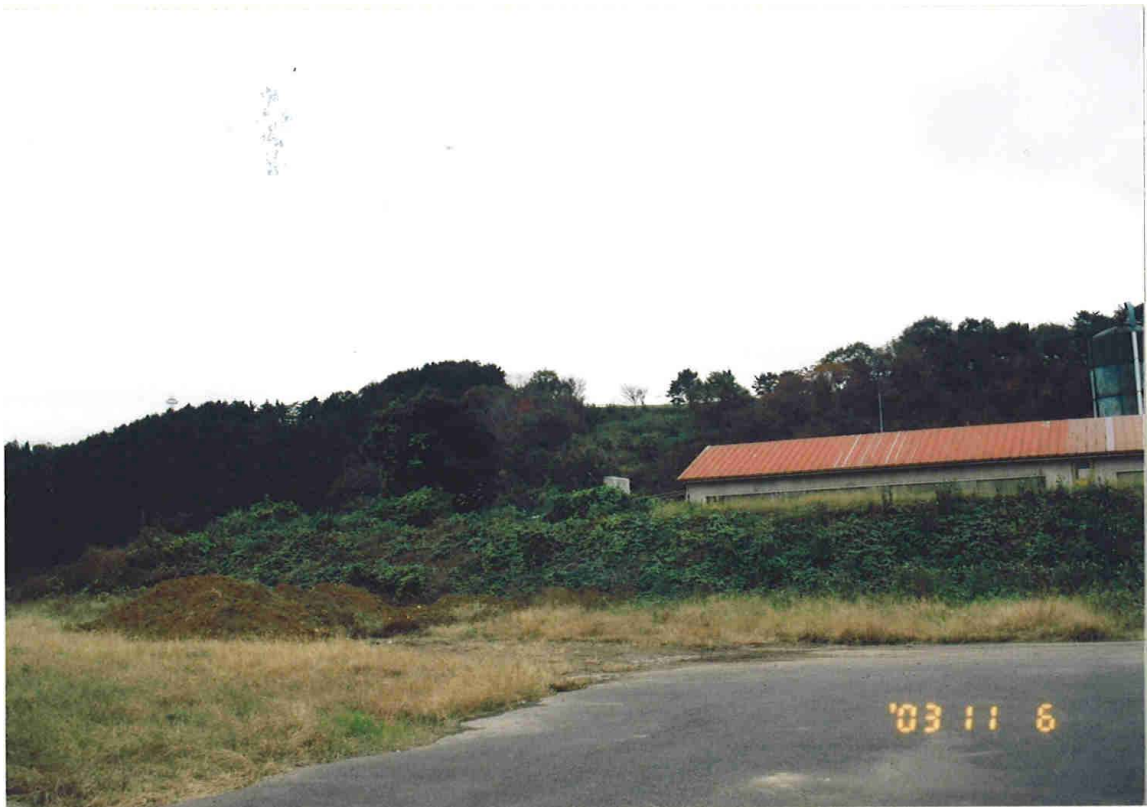
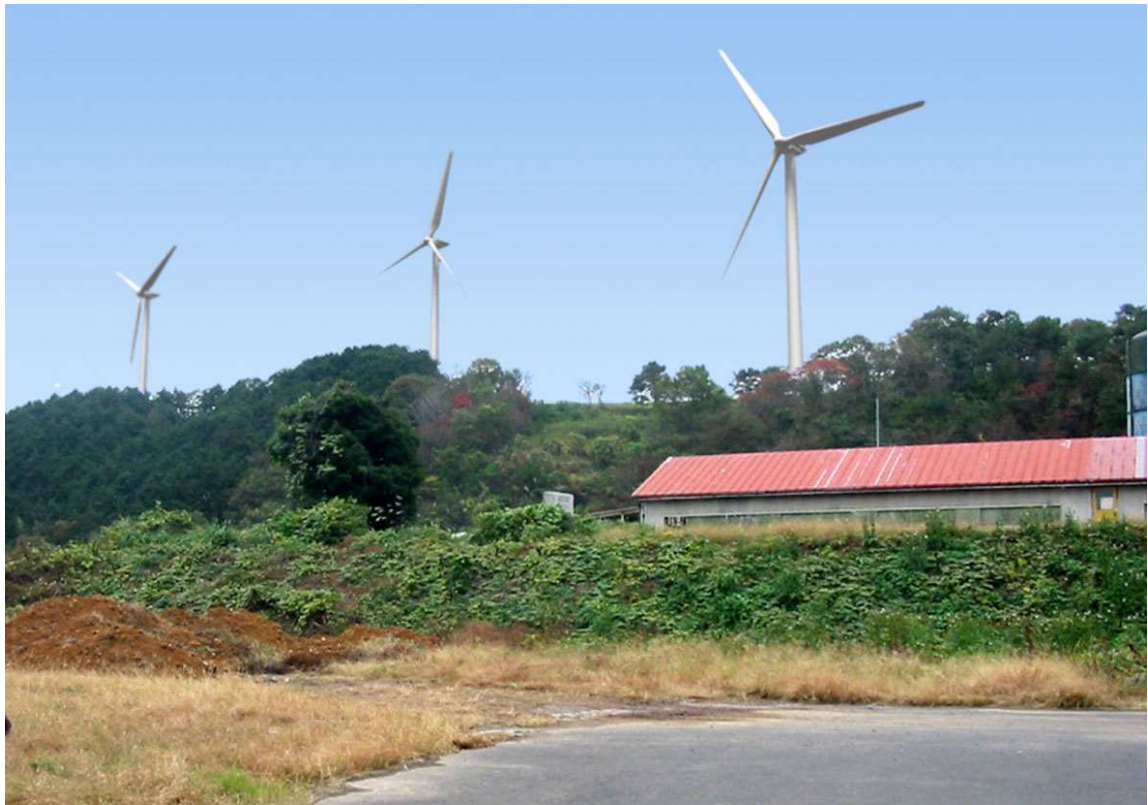
第3-3 (1) 図 眺望の変化 (調査地点① 放牧場内 使用レンズ35mm)

完成予想図を合成したフォトモンタージュを作成し、現況写真との比較等により、風力発電施設が景観に与える影響について検討した。

本計画における主要な構造物である風力発電施設は、線的な構造物であり、ビルや工場のような面的なものではない。そのため、遠景に至ってはほとんど目立たない。

中景においても、視野を遮るような目立つものではない。これに加えて、(2)の環境保全措置を講じることにより、事業者として実効可能な範囲内で、地域景観に与える影響の低減に配慮しているものと評価できる。
