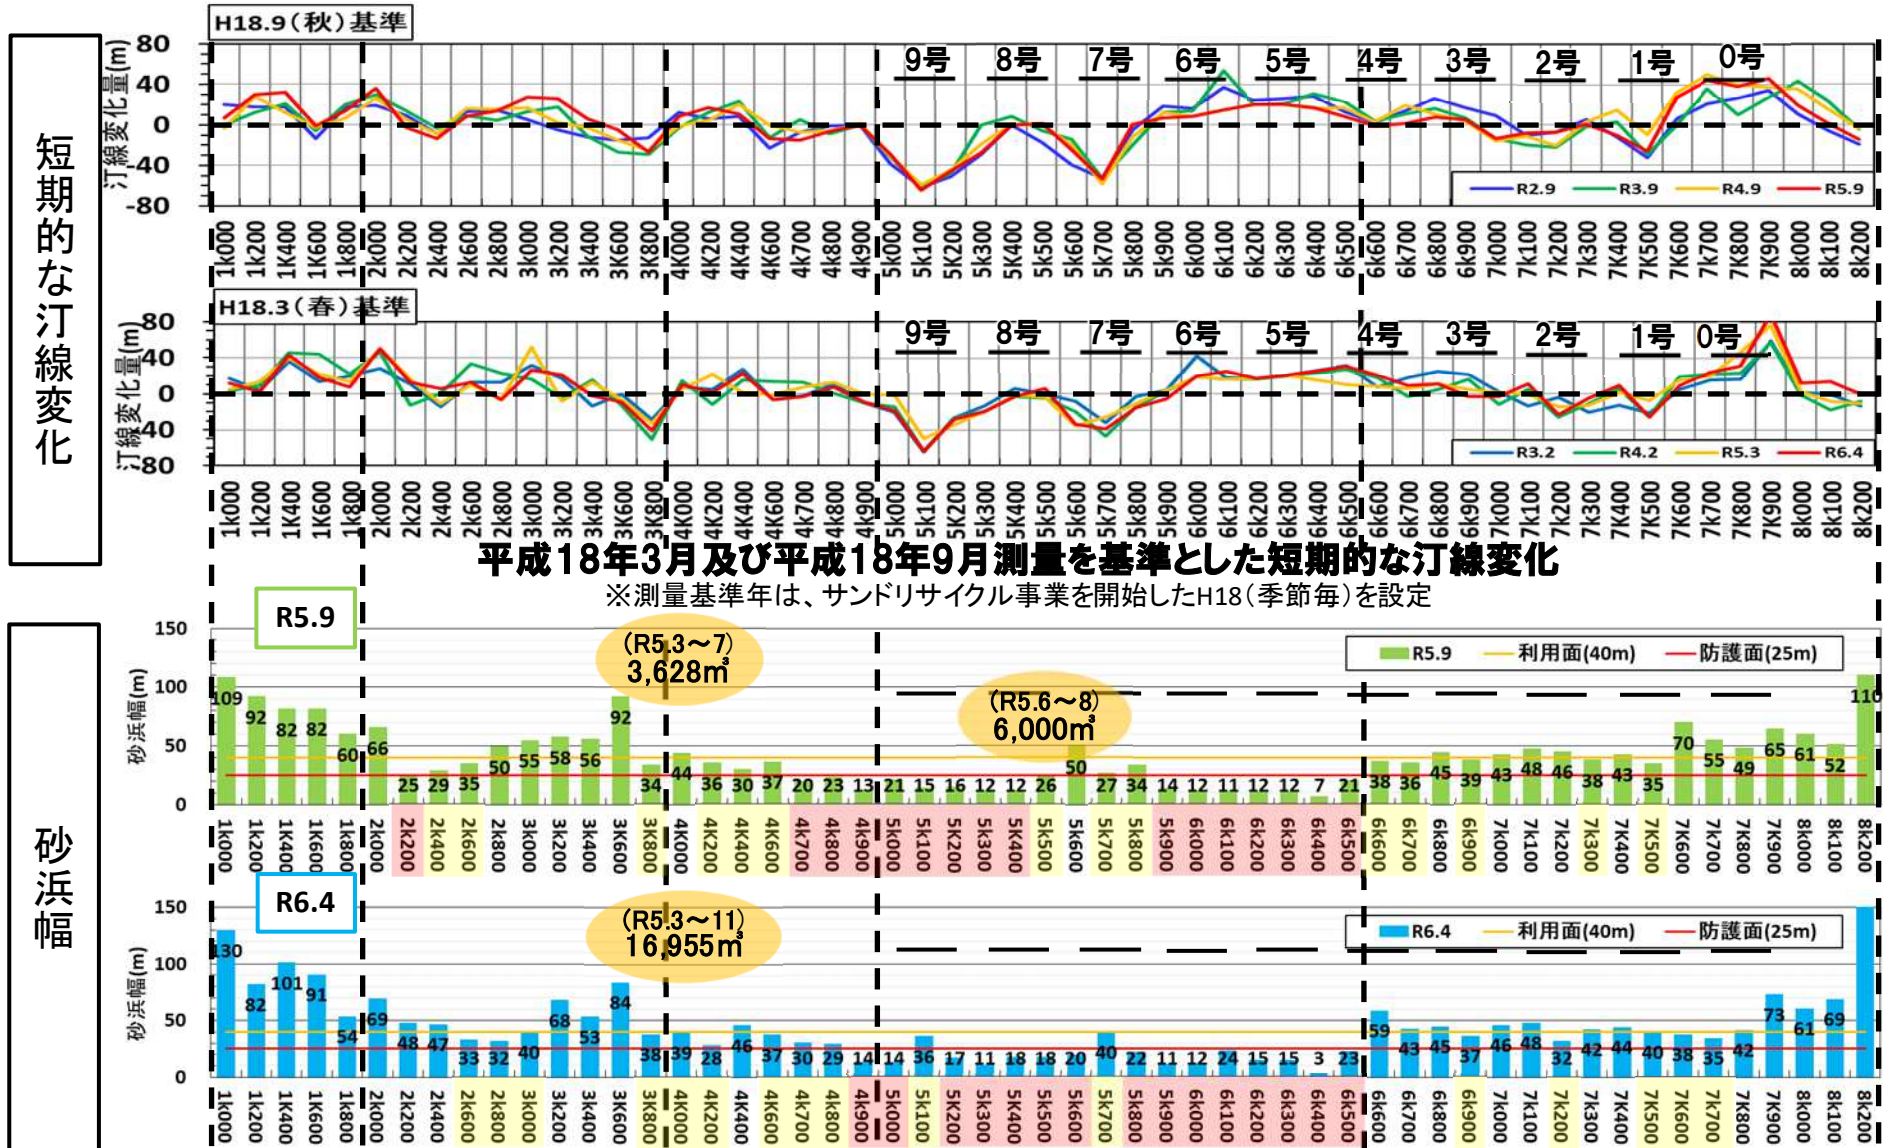
令和5年9月及び令和6年4月測量時の砂浜幅

短期的な汀線変化：近年は全体として、同程度の汀線変化傾向を示しており、人工リーフ西側(5k000~5k800)は汀線後退が続いている状態である。

砂浜幅：人工リーフ西側の半数以上の測線が防護面の目安浜幅(25m)を下回っている。

※1k000~4k600の間は測点200mピッチ
 4k600~8k200の間は測点100mピッチ

※赤色ハッチ: 防護面の目標浜幅25m以下
 黄色ハッチ: 利用面の目標浜幅40m以下

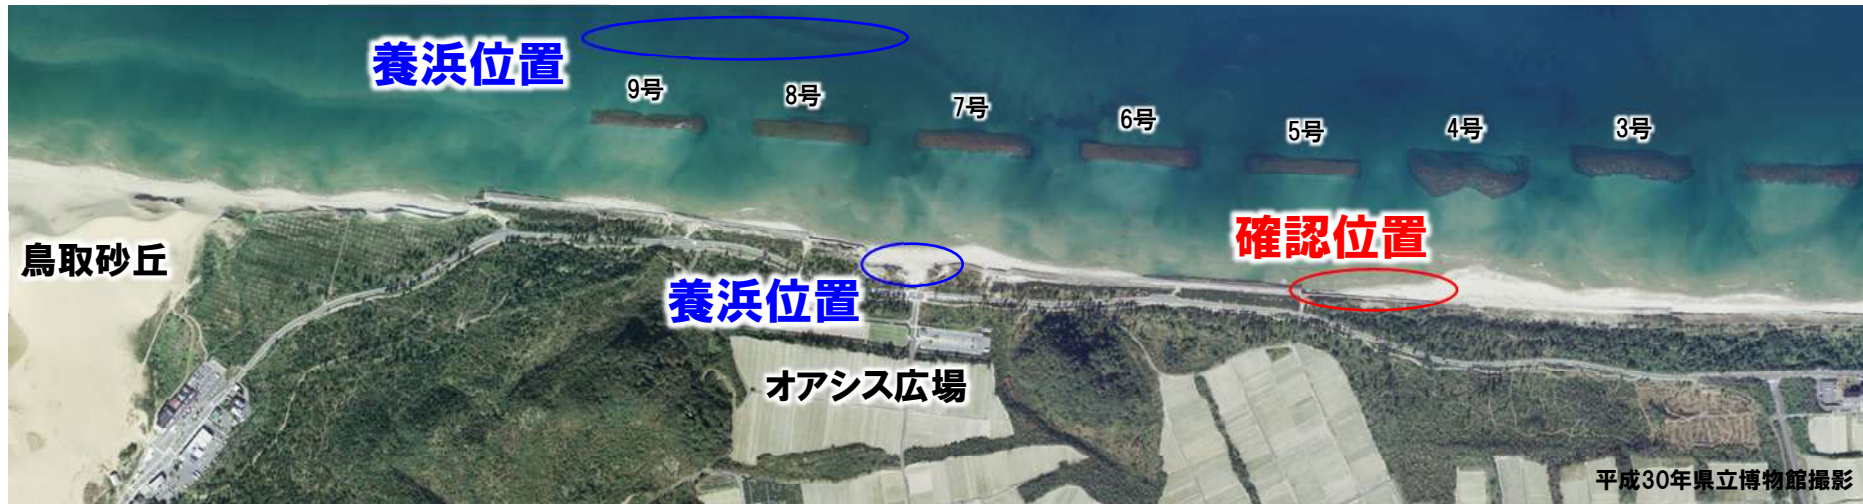
○測量結果からは確認できないが、令和4年度からの養浜位置変更により、人工リーフの背後地で一時的に砂浜が形成されるなど、現地では砂浜に若干の変化が見られる。

○人工リーフ西側の侵食対策として、令和4年から変更した位置（5k000）への養浜を継続するとともに、国事業による千代川河口掘削土の養浜を継続実施する。また、継続してモニタリングを行う。

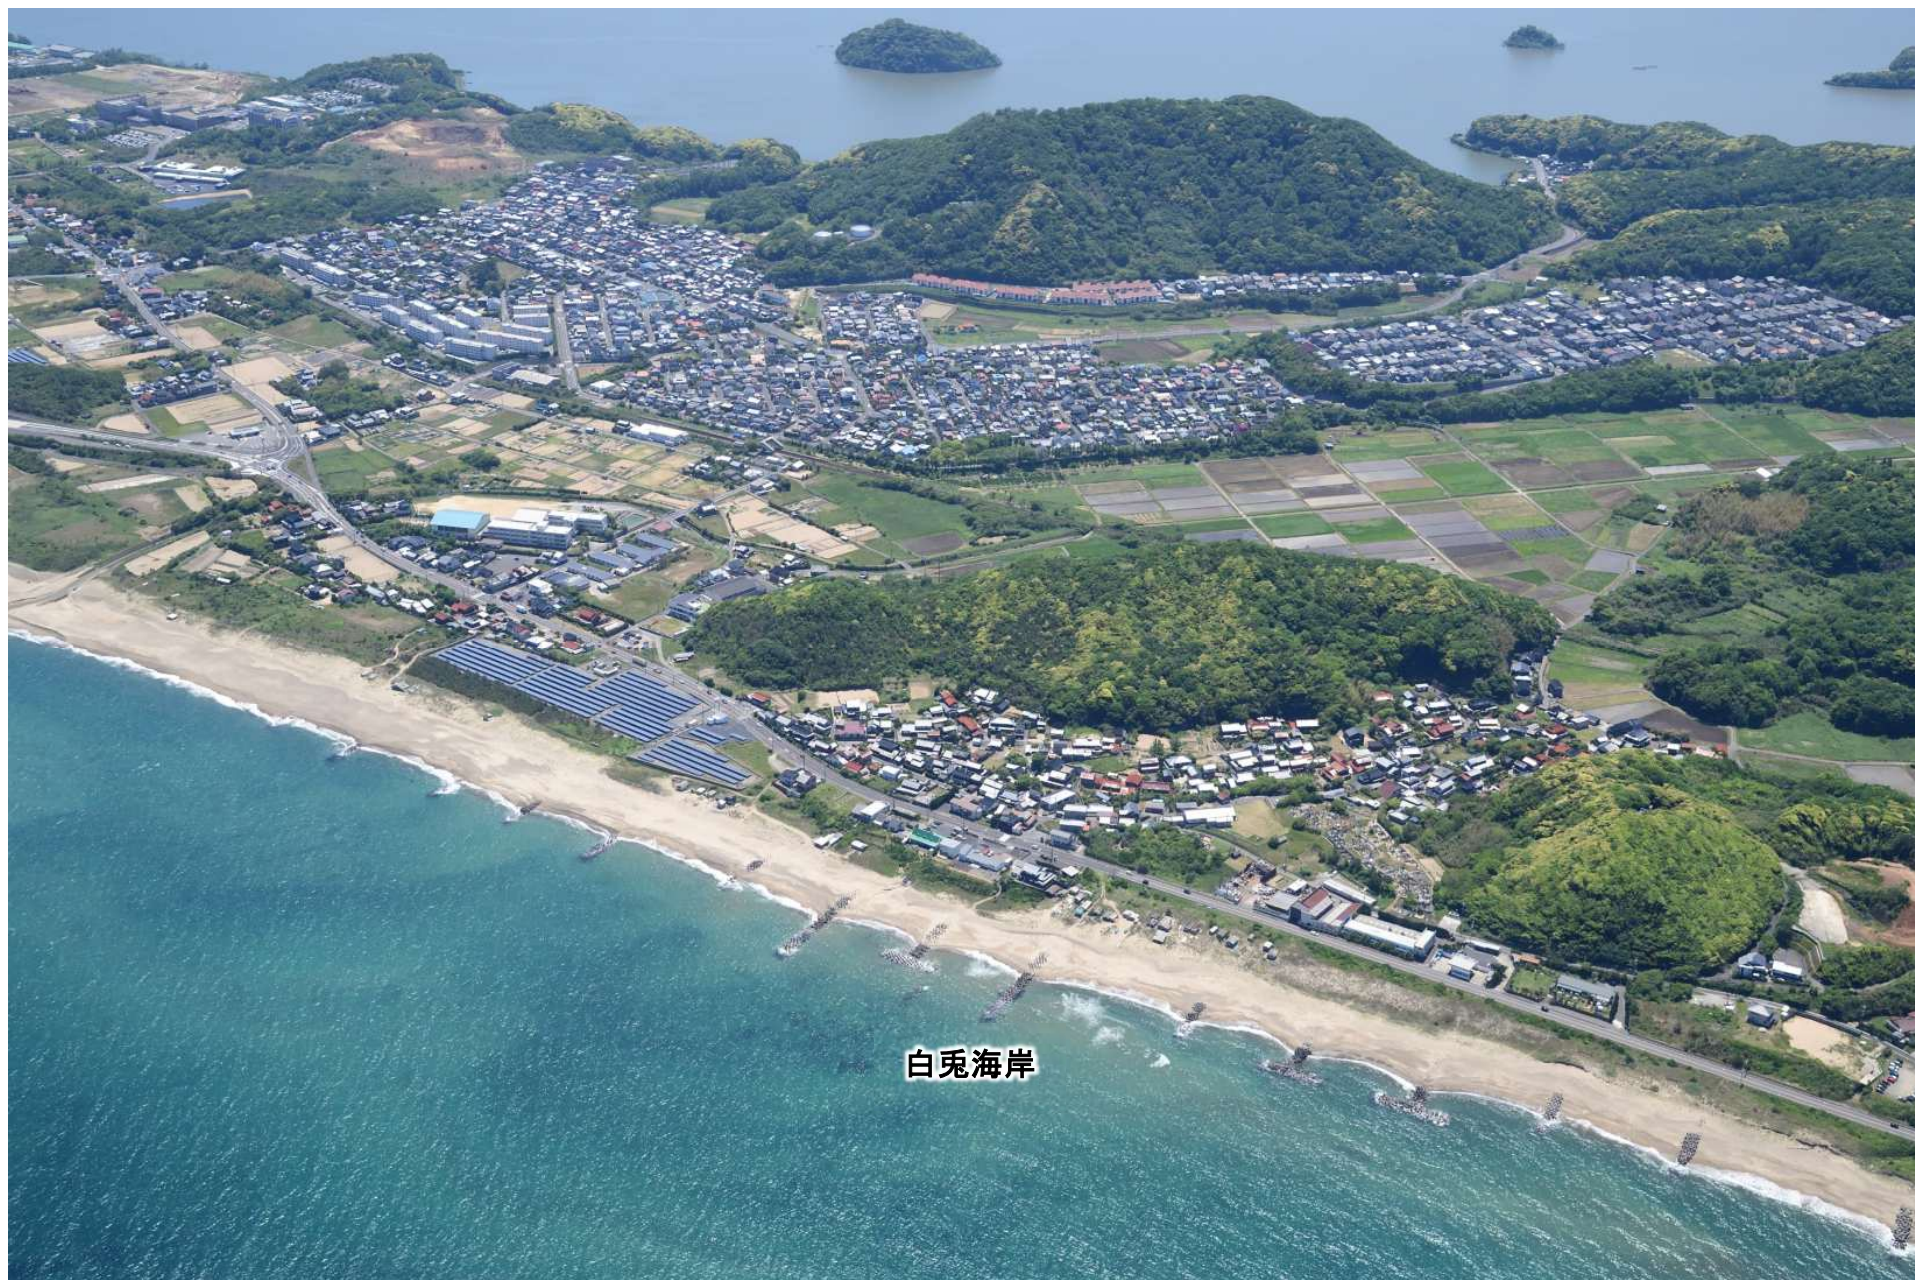
令和6年5月14日撮影 航空写真

千代川左岸³⁰

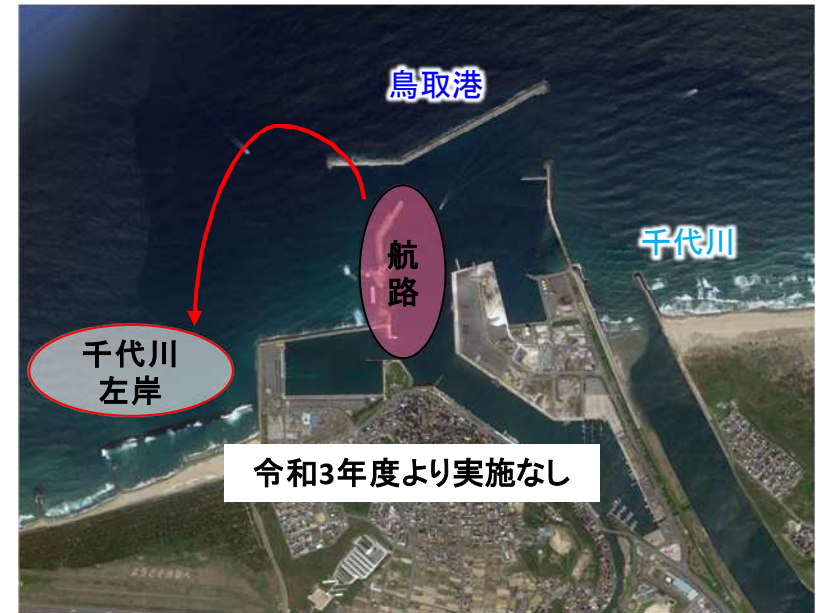
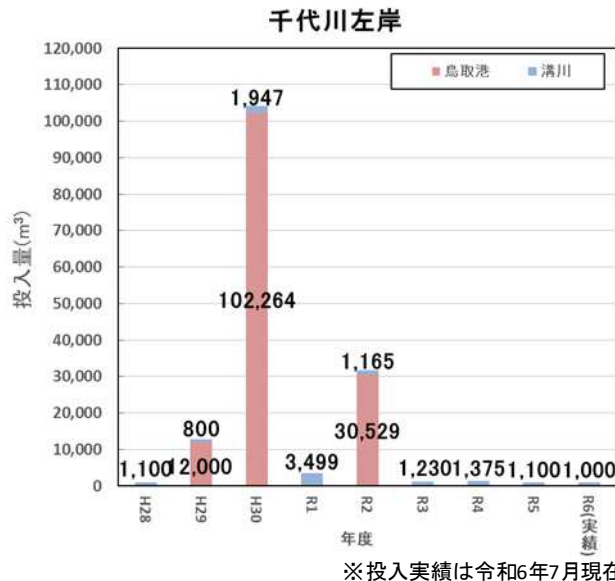
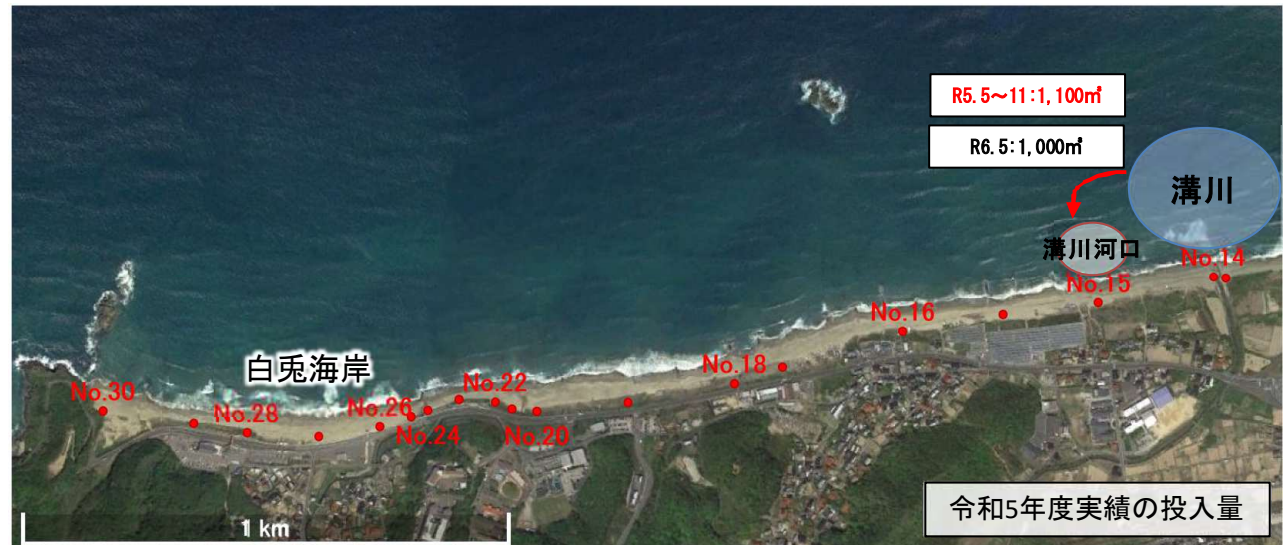
- 鳥取港から鳥取港西側への土砂投入は関係機関との調整等により令和3（2021）年度以降は実施していない。

- 溝川の河口閉塞に伴う浚渫が平成28（2016）年度から実施されており、浚渫土を左岸側へ養浜している。近年の土砂投入量は次のとおり。

- 平成28年度から令和6年7月までに、累計13,216m³の土砂投入が行われている。

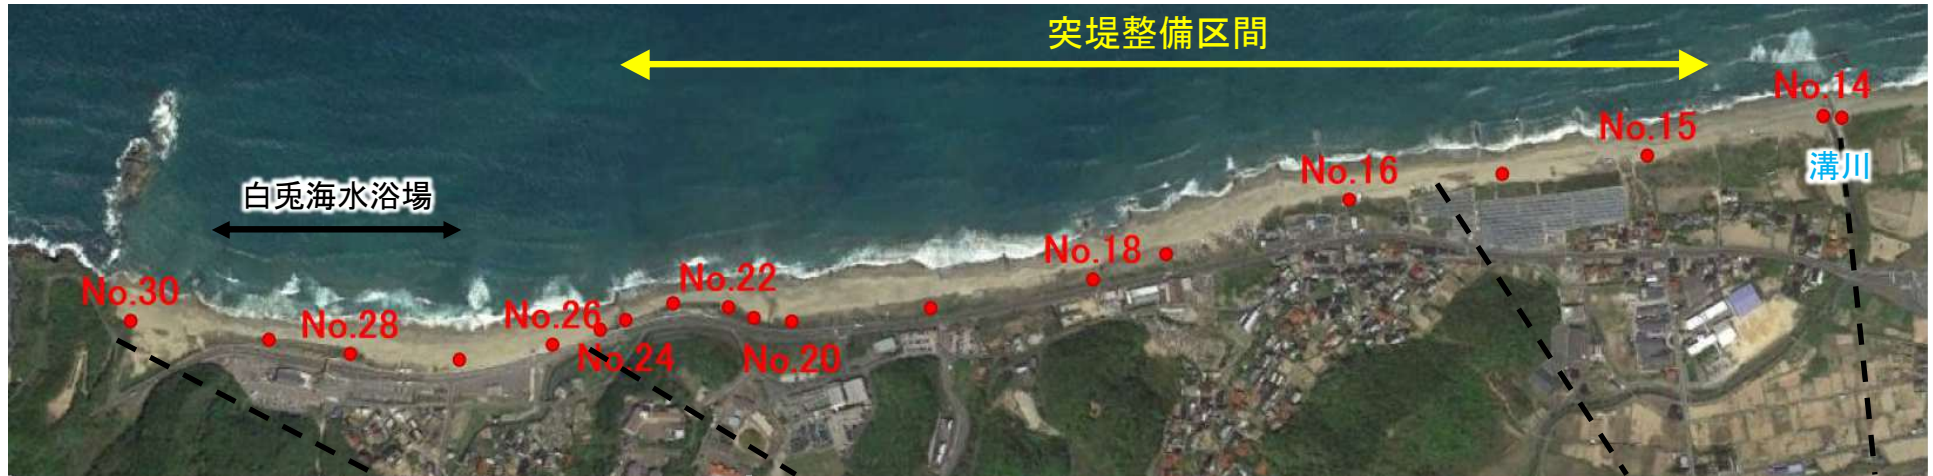
長期的な汀線変化

長期的な汀線変化：突堤整備により経年的な汀線変化は少なく安定傾向にあるものの、近年は局所的（No. 25）に汀線後退が見られる。

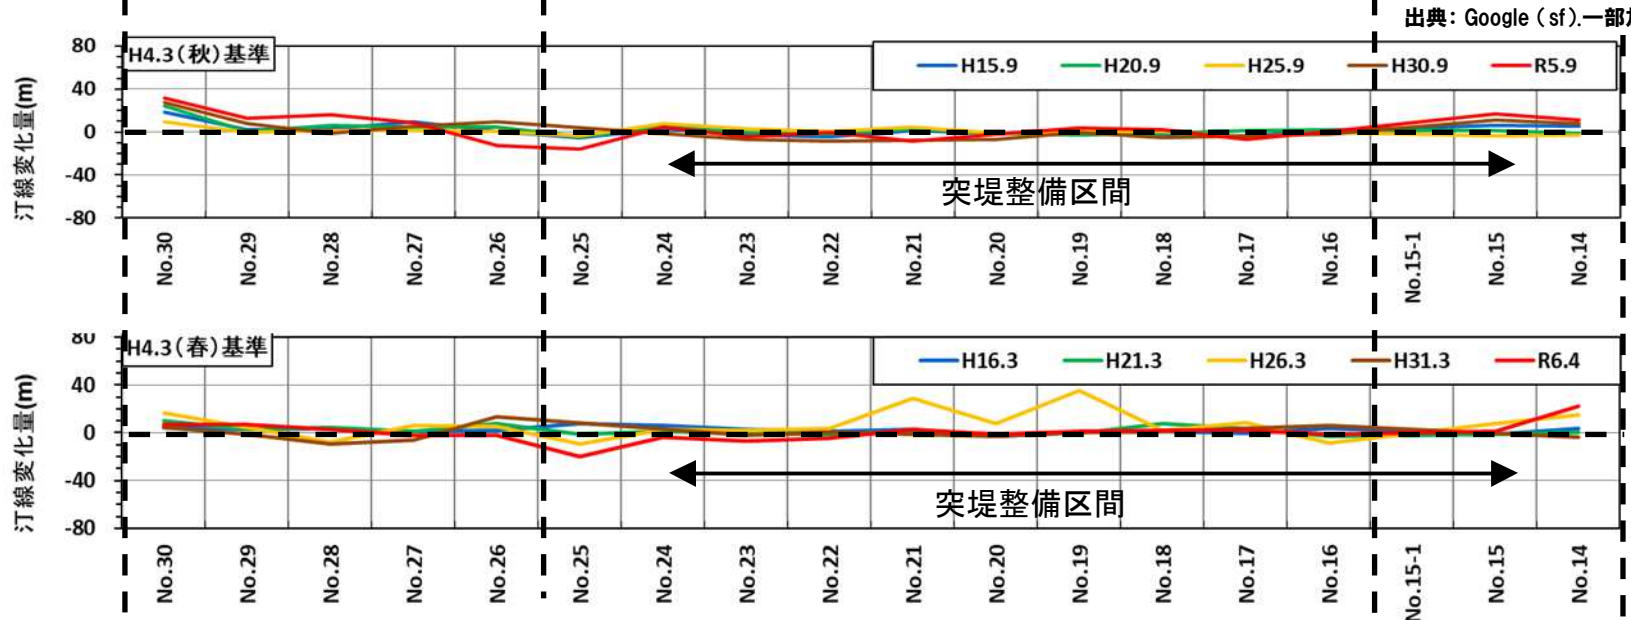
平成4年3月を基準とした長期的な汀線変化

※測量基準年は、保有している測量データの最も古いデータを設定（季節毎）
 ※サンドリサイクル事業はH18より実施

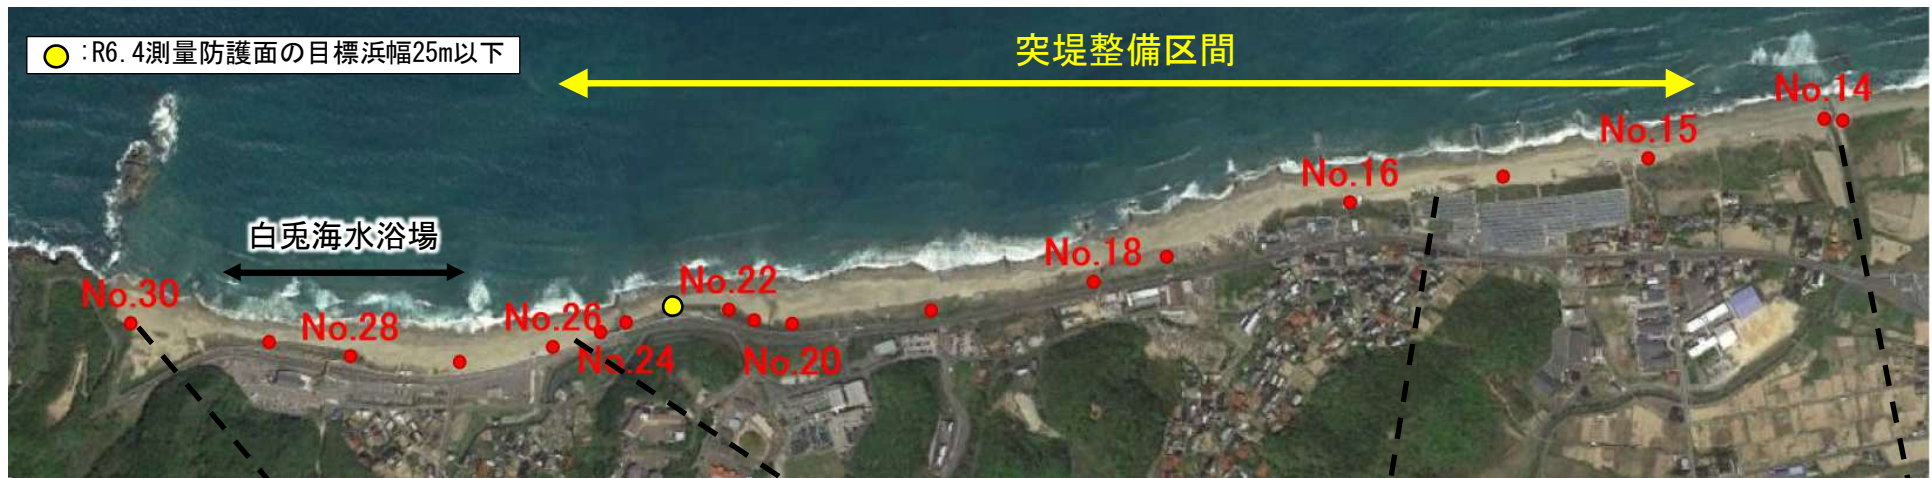
白兎海岸	突堤整備区間	溝川左岸側
施設整備履歴	—	突堤	—
対策実施状況	—	—	土砂投入
利用状況	海水浴場（非開設）	—	—
長期的な地形変化 (H4～R6)	突堤整備により、安定傾向		
短期的な地形変化 (R2～R6)	安定傾向		
砂浜幅 (R6. 4)	防護面の目標浜幅 (25m) 確保	防護面の目標浜幅 (25m) を一時的に下回っている (10箇所中1箇所)	防護面の目標浜幅 (25m) 確保
問題点・課題	局所的な砂浜幅の減少	局所的な砂浜幅の減少	—
今後の対応方針 (案)	・R6～R9にかけて千代川の河口掘削土が伏野海岸沖合へ養浜される予定となっているが、土砂変化量は減少傾向にあることから、鳥取港から賀露西浜海岸への土砂供給を引き続き検討する。

○R6～R9にかけて千代川の河口掘削土が伏野海岸沖合へ養浜される予定となっているが、土砂変化量は減少傾向にあることから、鳥取港から賀露西浜海岸への土砂供給を引き続き検討する。

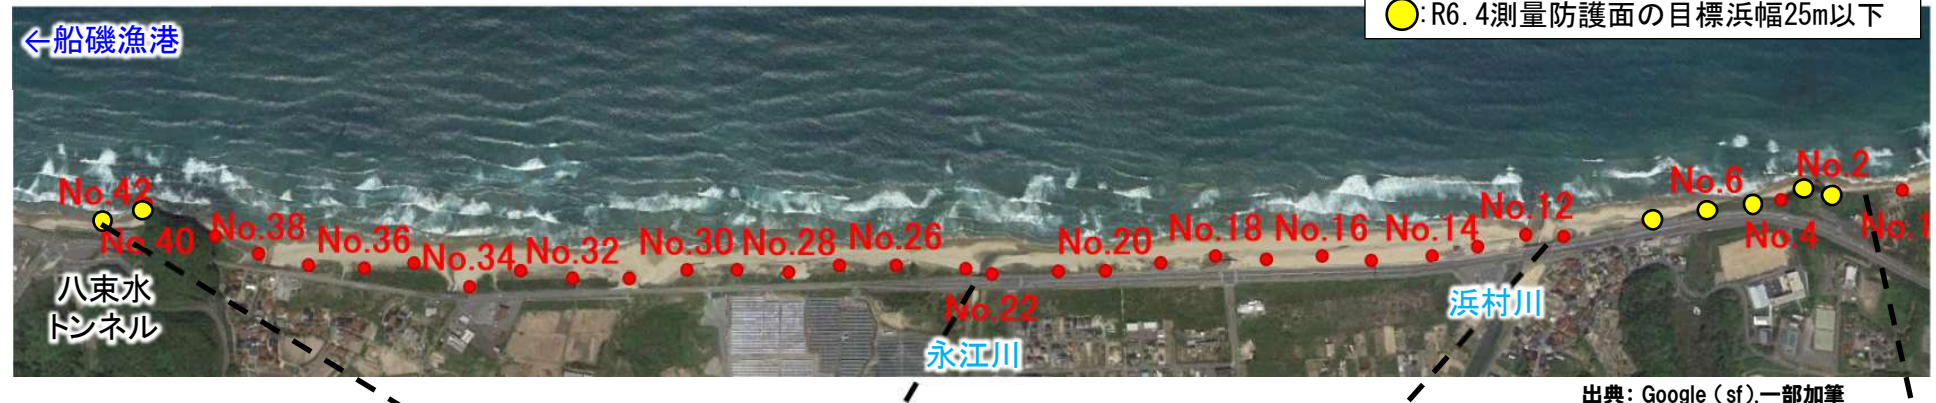
八束水トンネル～永江川左岸側	永江川右岸～浜村川左岸	浜村川右岸
施設整備履歴	—	波除堤整備 (R2年浜村川左岸緊急対策)	—
対策実施状況	土砂投入		
利用状況	利用なし		
長期的な地形変化(H14～R6)	安定傾向	浜村川左岸で後退傾向	浜村川右岸で後退傾向
短期的な地形変化(R1～R6)	安定傾向	浜村川左岸で後退傾向(但し、左岸の波除堤背後では施設により回復・安定傾向)	浜村川右岸で後退傾向
砂浜幅(R6.4)	一部、防護面の目標浜幅25mを下回る(17箇所中2箇所)(地形による影響有)	一部、防護面の目標浜幅25mを下回る(11箇所中2箇所)	一部、防護面の目標浜幅25mを下回る(8箇所中5箇所)
問題点・課題	—	浜村川左岸での汀線後退	浜村川右岸での汀線後退
今後の対応方針（案）	令和5年度から船磯漁港の浚渫土を浜村川左岸沖合へ、浜村川河口浚渫土を浜村川右岸へ養浜することとしており、引き続きその位置へ養浜を継続するとともにその効果をモニタリングする。

○令和5年度から船磯漁港の浚渫土を浜村川左岸沖合へ、浜村川河口浚渫土を浜村川右岸へ養浜することとしており、引き続きその位置へ養浜を継続するとともにその効果をモニタリングする。

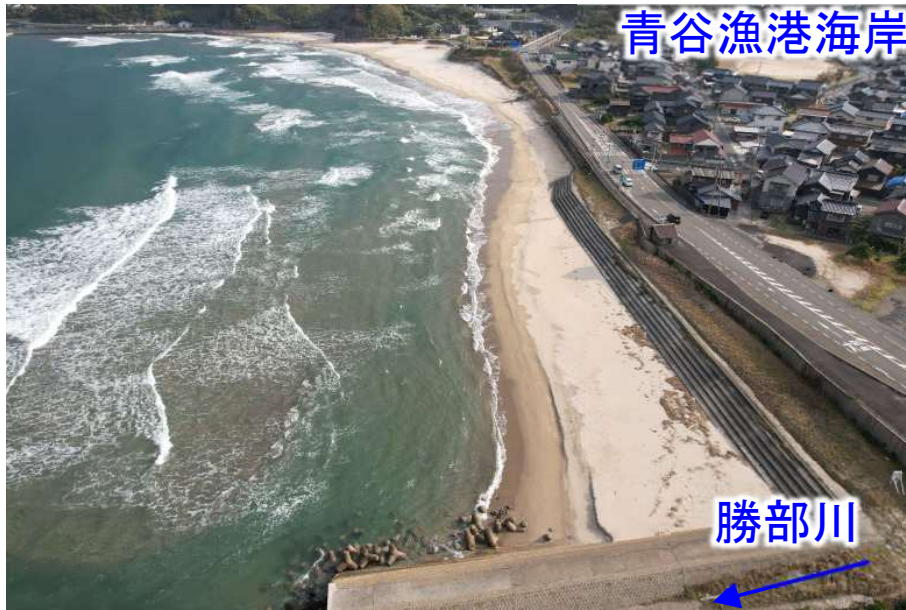
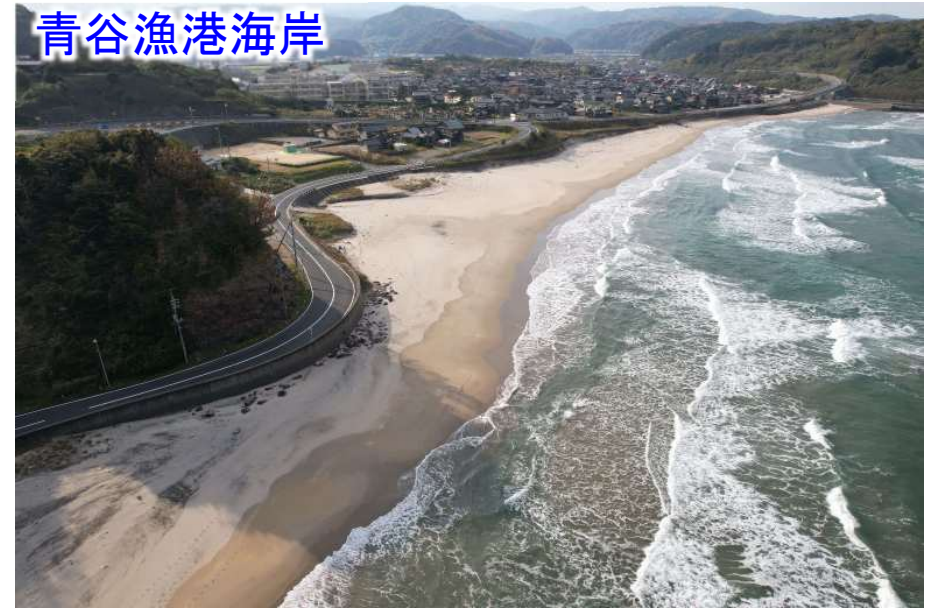
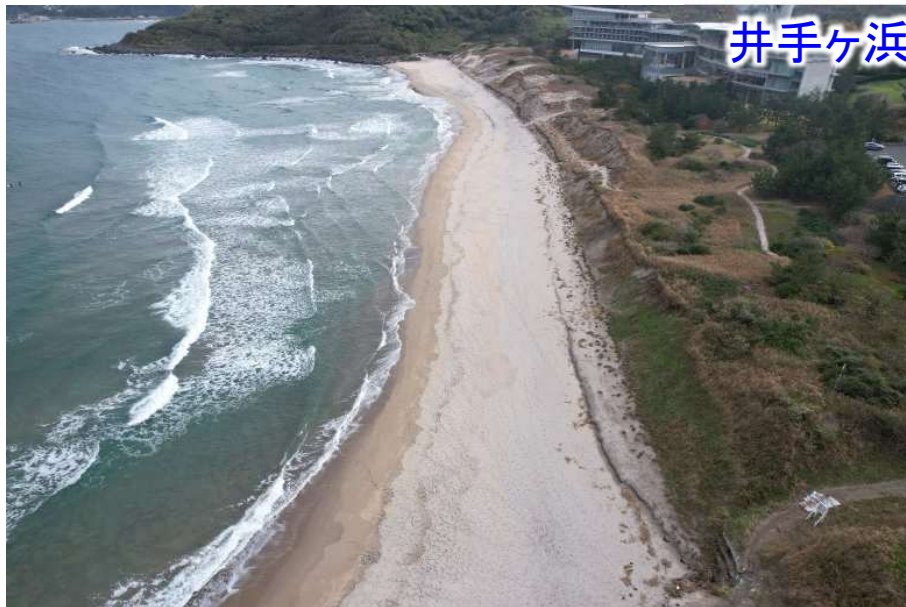
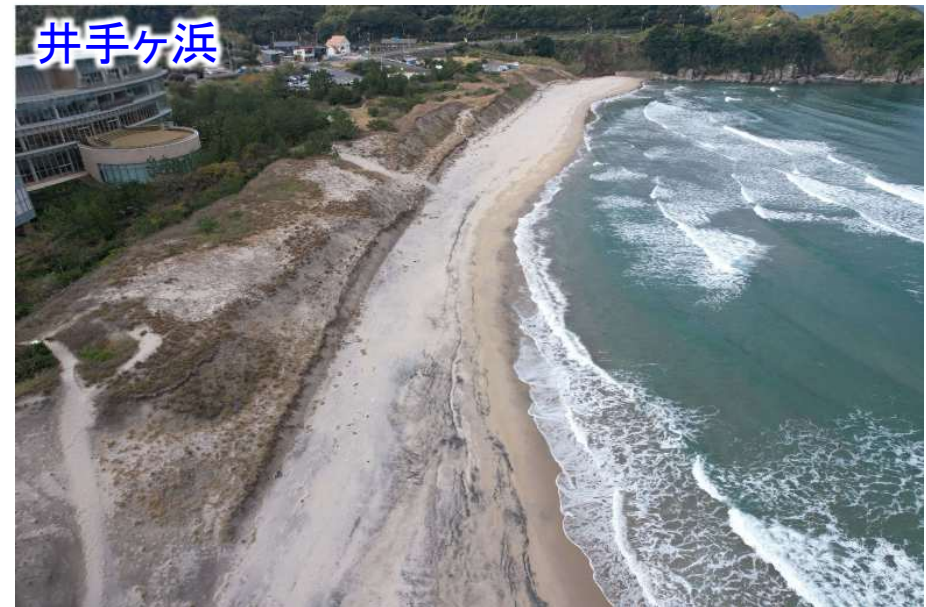
令和6年12月2日撮影

青谷海岸 42

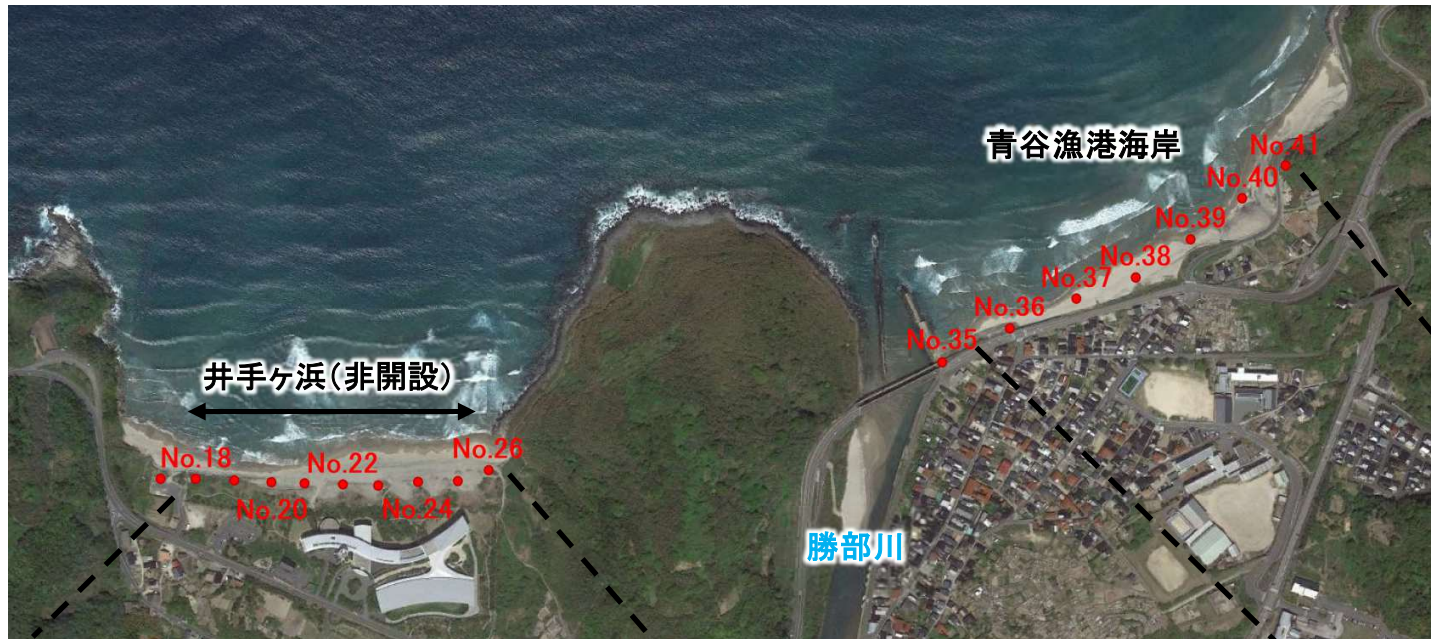
平成16年9月測量を基準とした長期的な汀線変化

長期的な汀線変化：井手ヶ浜では、局所的な後退（No.26）が見られるものの、他地点は汀線回復傾向が見られる。
 青谷漁港海岸では、局所的な後退（No.39）が見られるものの、経年変化は小さい傾向にある。

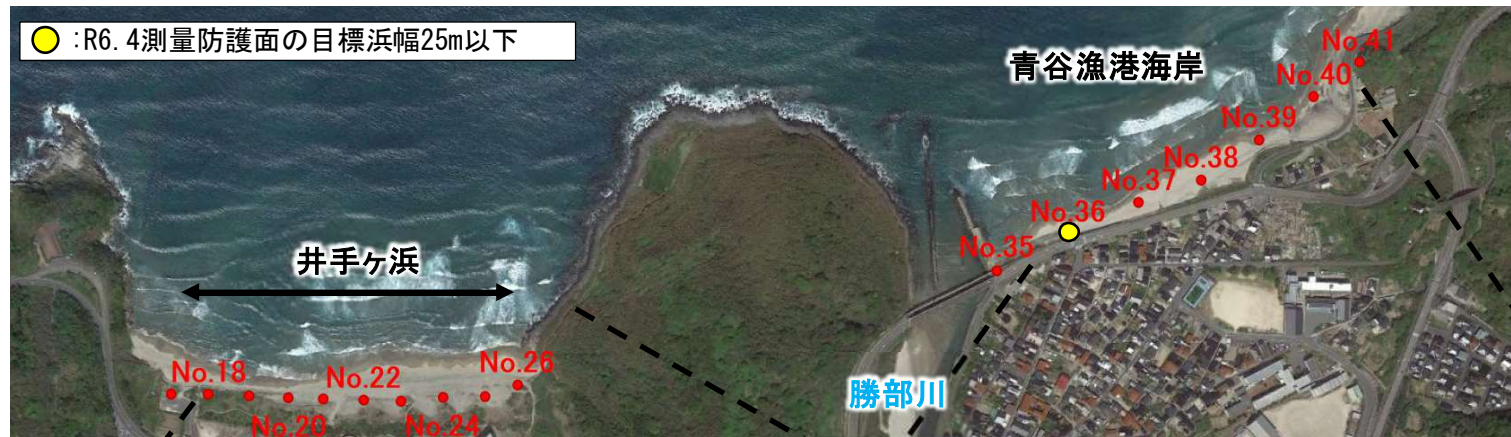
井手ヶ浜海水浴場	青谷漁港海岸
施設整備履歴	—	—
対策実施状況	土砂投入	—
利用状況	海水浴場(非開設)	利用なし
長期的な地形変化(H16~R6)	回復傾向	回復傾向
短期的な地形変化(R2~R6)	回復傾向	回復傾向
砂浜幅(R6.4)	防護面の目標浜幅(25m)を確保 利用面の目標浜幅(40m)を下回っている(9箇所中4箇所)	防護面の目標浜幅(25m)を下回っている(6箇所中1箇所) 利用面の目標浜幅(40m)を下回っている(6箇所中2箇所)
問題点・課題	利用面の砂浜幅確保	防護面の砂浜幅確保
今後の対応方針	夏泊漁港と長和瀬漁港から井手ヶ浜へのサンドリサイクルを継続して実施する。	青谷漁港海岸で一部汀線の後退傾向とあわせて、防護面の目標浜幅を下回っていることから、勝部川河口堆積土の養浜を引き続き地元と調整する。

- 夏泊漁港と長和瀬漁港から井手ヶ浜へのサンドリサイクルを継続して実施する。
- 青谷漁港海岸で一部汀線の後退傾向とあわせて、防護面の目標浜幅を下回っていることから、勝部川河口堆積土の養浜を引き続き地元と調整する。
