# 天神川流砂系総合土砂管理計画に向けて

令和6年12月18日

中国地方整備局 倉吉河川国道事務所

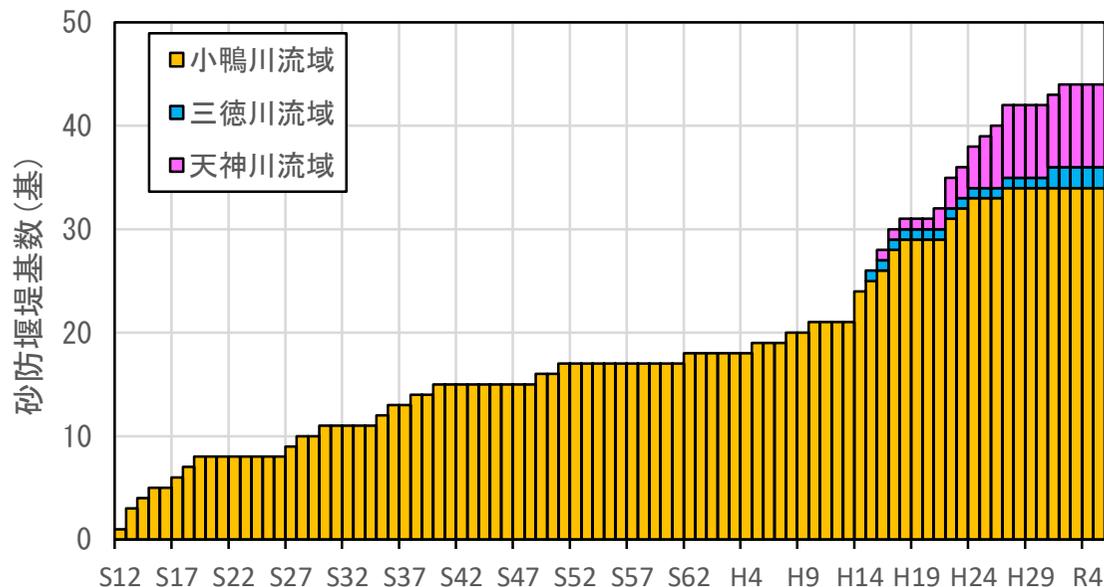
直轄砂防堰堤の基数変化

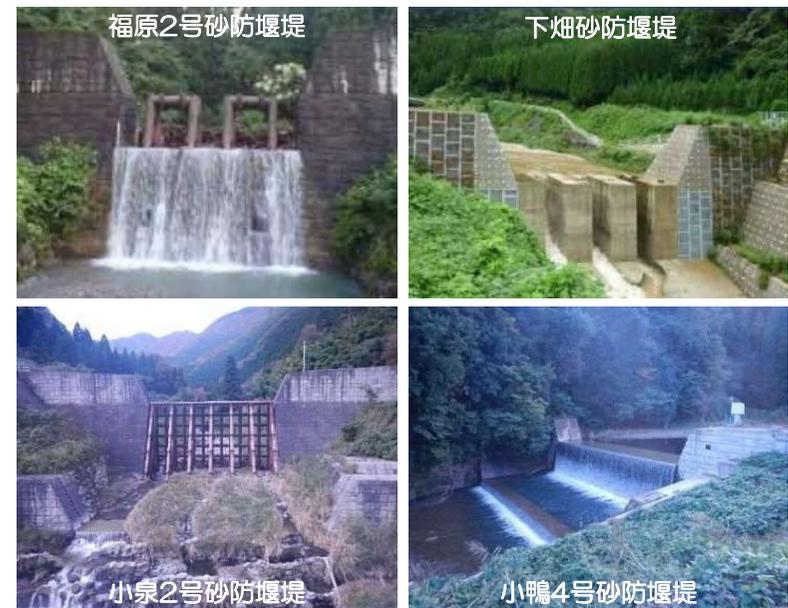
天神川流域に設置されている砂防堰堤

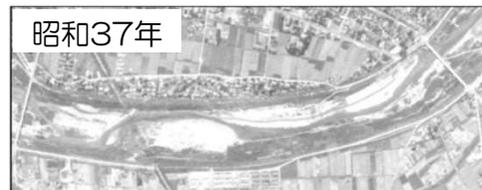
昭和37年

小鴨川 3.0-4.0kの植生の変化（航空写真）

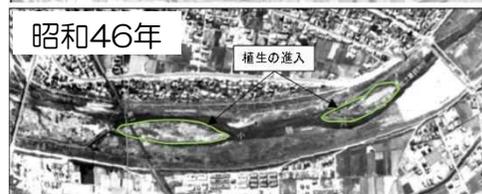
昭和46年

植生の進入

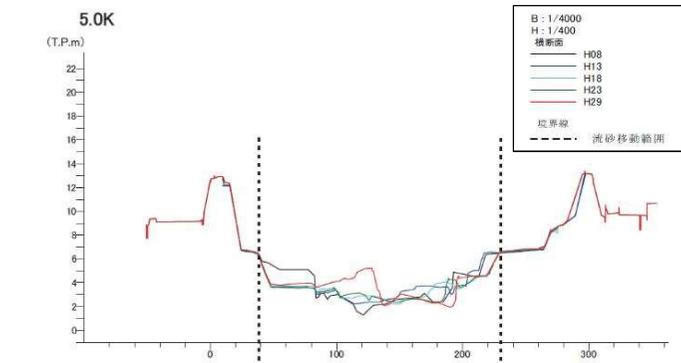
天神川5k000における平成8年以降の土砂堆積状況

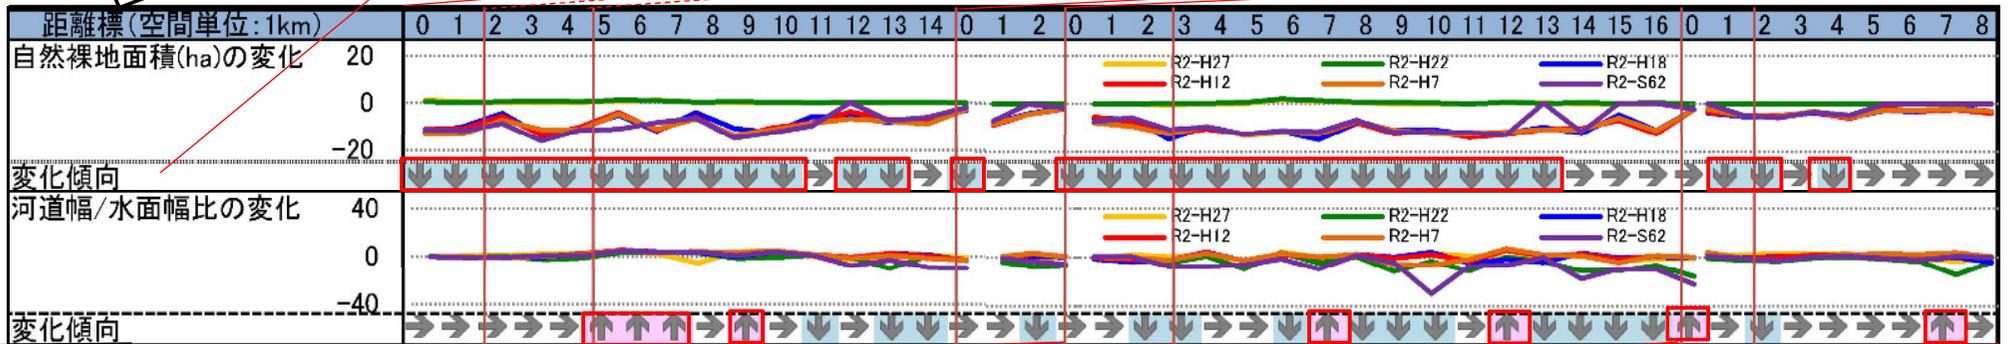
- 河川環境管理シートを活用して、河川環境の劣化箇所の把握を行った。
- 自然裸地面積の変化についてみると、昭和62年から平成18年の間で自然裸地面積が低下しており、河道幅/水面幅比が減少していないことから、天神川と小鴨川を中心に樹林化が進行していることが確認できる。また、変化傾向から天神川と小鴨川を中心に樹林化が進行すると考えられる。
- 河道幅/水面幅比の変化についてみると、平成22年から令和2年にかけて河道幅/水面幅比が上昇しており、天神川を中心に二極化が進行していることが確認できる。また、変化傾向から天神川5k~7k、9kと小鴨川7k、12kを中心に樹林化が進行すると考えられる。

自然裸地面積では、値が小さくなると環境が劣化傾向

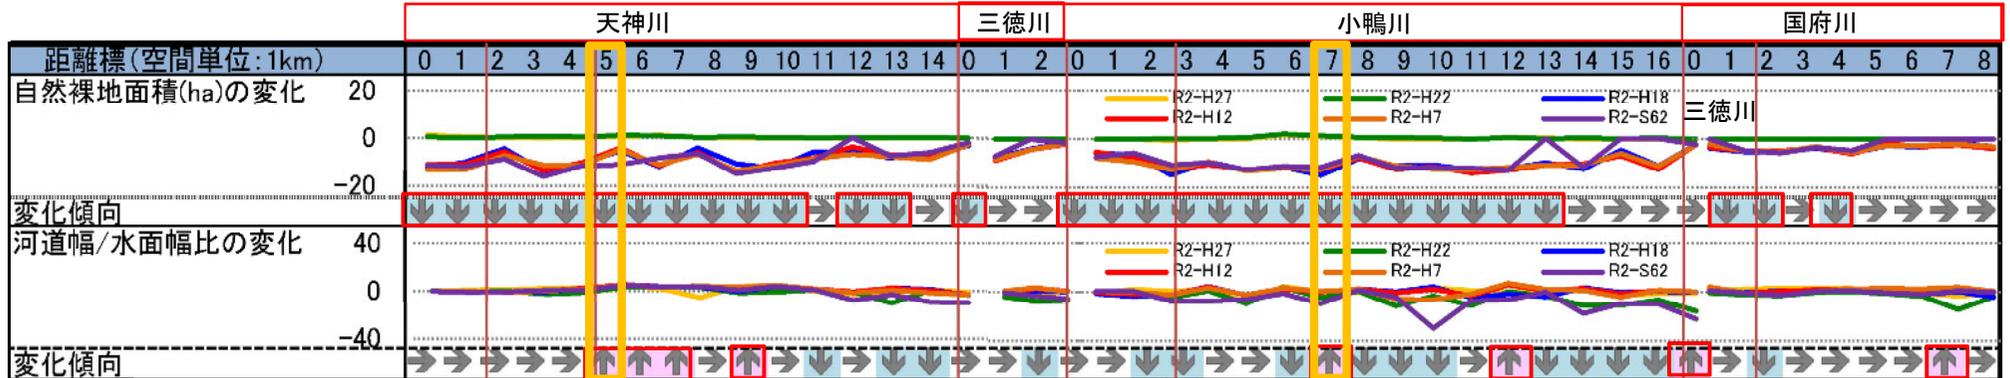
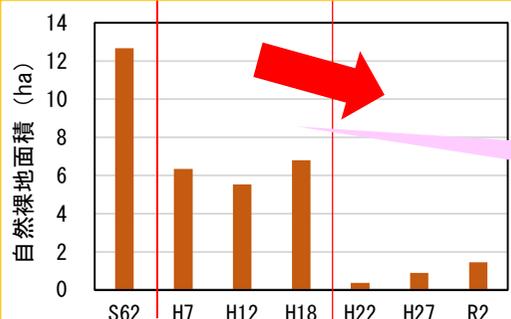
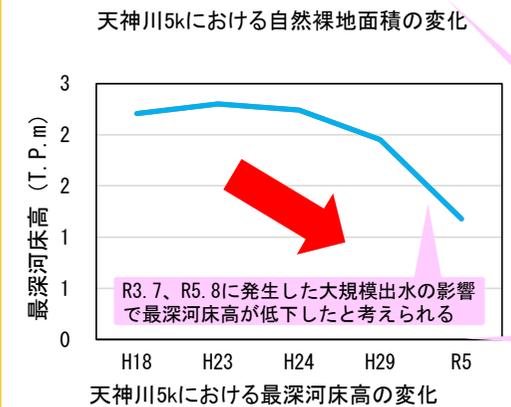
- 劣化傾向が強いと考えられる天神川5kにおいて、自然裸地面積が昭和62年から平成7年と、平成18年から22年にかけて大きく減少している。また、平成18年以降の最深河床高も減少傾向である。
- 劣化傾向が強いと考えられる小鴨川7kにおいて、自然裸地面積が平成18年から22年にかけて大きく減少している。また、平成18年以降の最深河床高も減少傾向である。
- 大きく変化している年では河道掘削・砂利採取量等が行われており、その影響によって環境が変化したと考えられる。

砂利採取によりS62からH7にかけて自然裸地面積が減少していると考えられる

R3.7, R5.8に発生した大規模出水の影響で最深河床高が低下したと考えられる

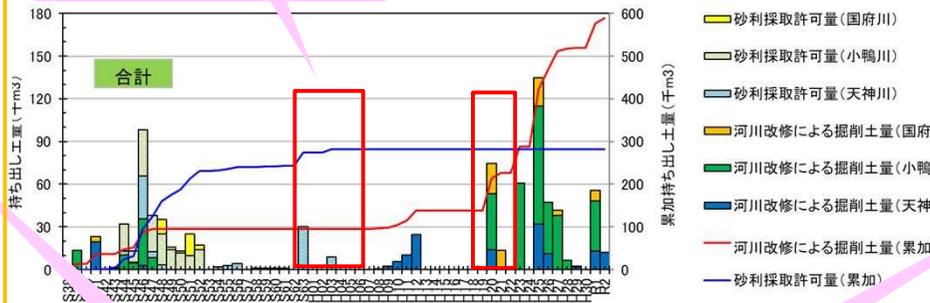
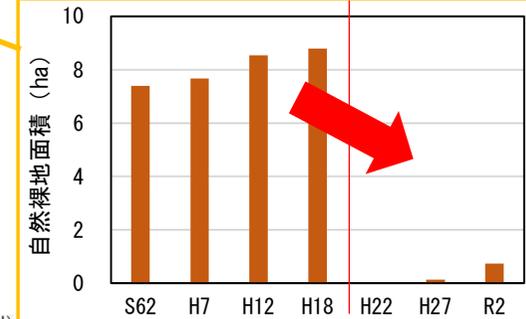
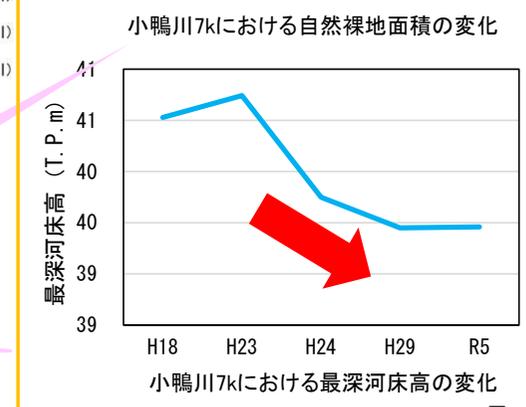
河川改修による掘削によりH18からH22にかけて自然裸地面積の減少、最深河床高の低下をしていると考えられる

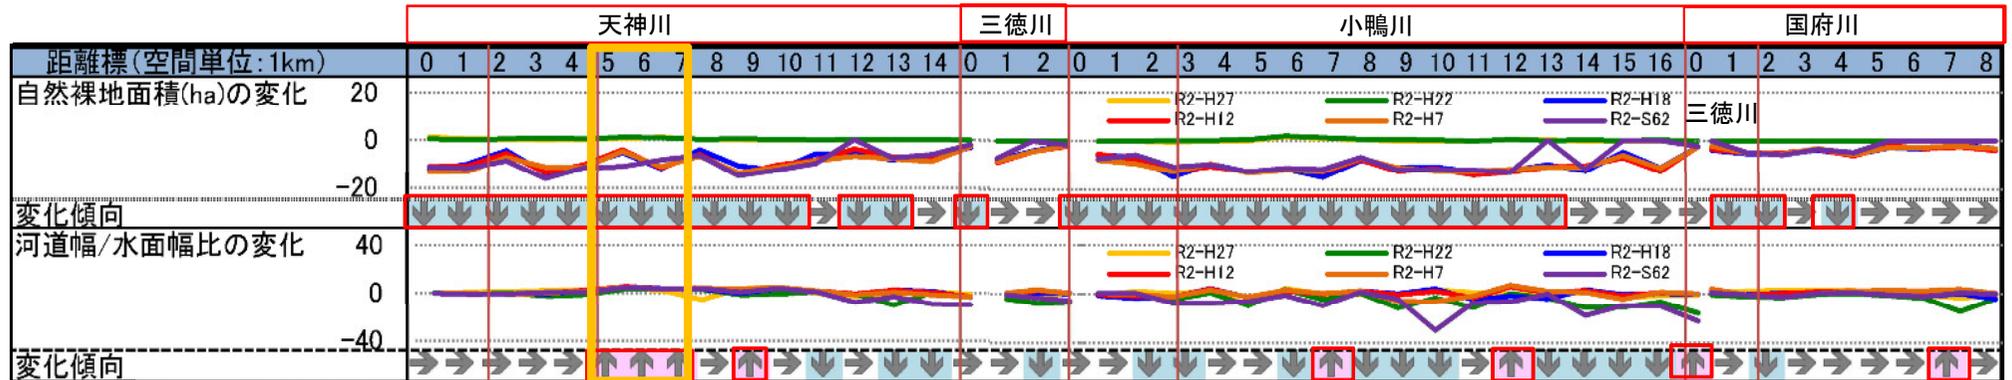
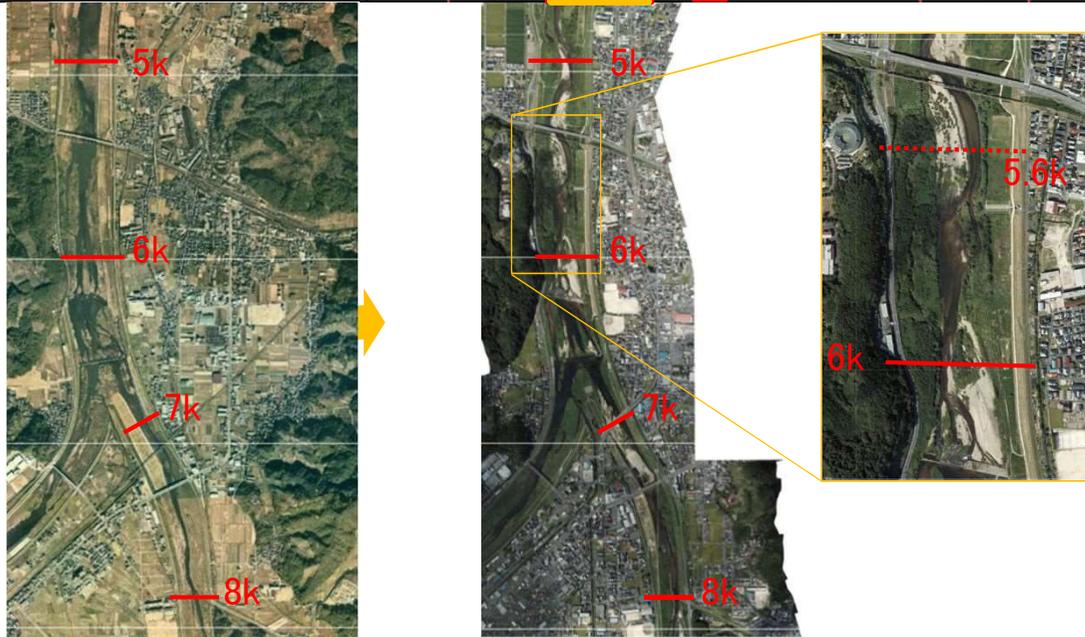
- 劣化傾向が強いと考えられる天神川の5k~8kについてみると、航空写真や横断面図より二極化や樹林化が進行していることが確認できる。
- 今後、変化傾向が劣化傾向であるところを中心に要因分析を行っていく必要がある。

S49~S53航空写真 R1航空写真 ※地理院地図より

天神川5k~8kにおける河川の変遷

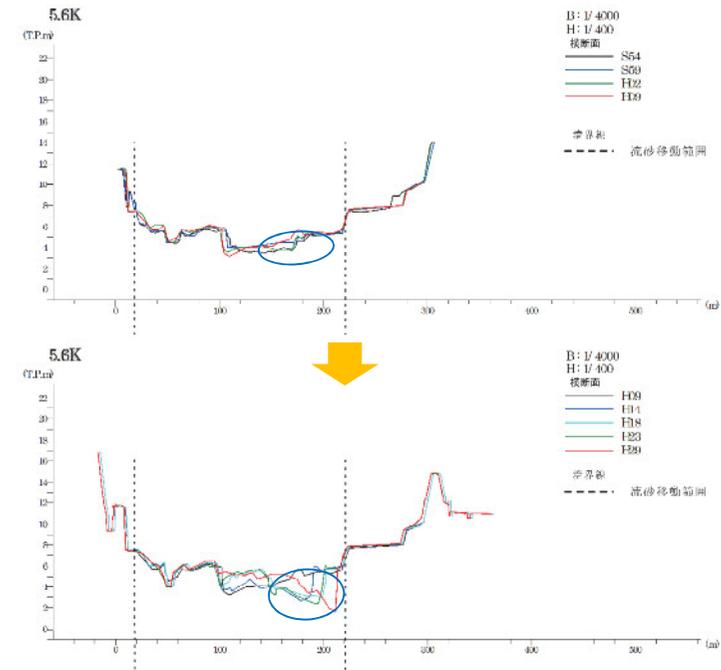
天神川5.6kにおける横断面の変遷

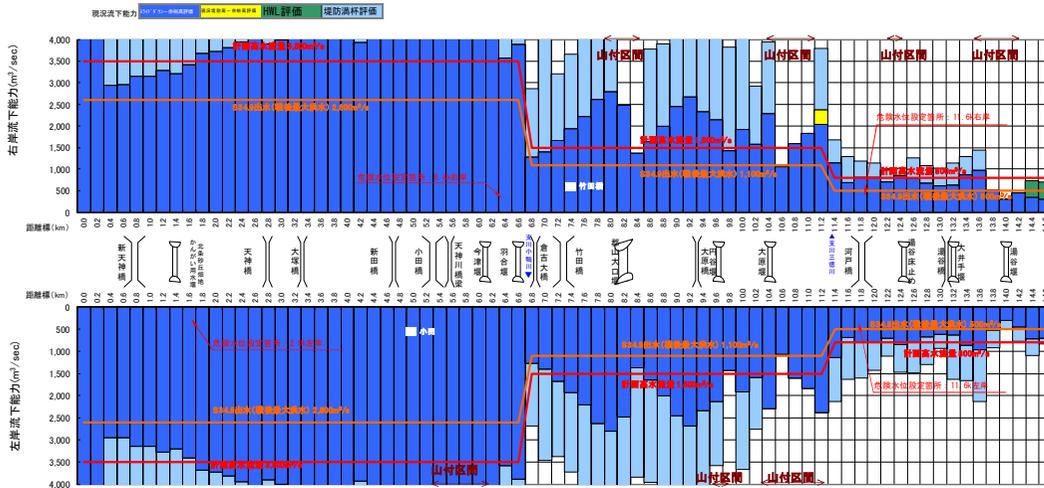
- スライドダウン—余裕高評価では下流の一部区間、中上流域の一部で計画高水流量を満足できていない区間がある。
- 堤防満杯評価では全川の概ね満足できている。

流下能力図 (天神川)

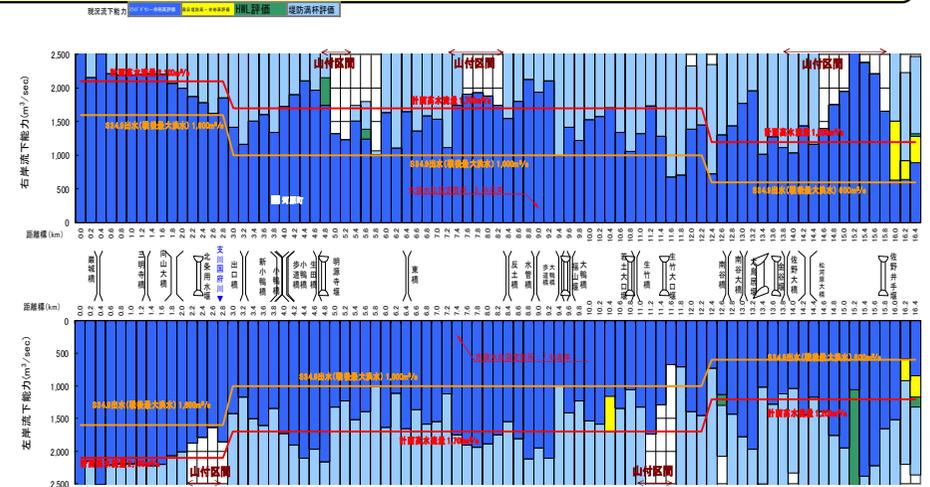
流下能力図 (小鴨川)

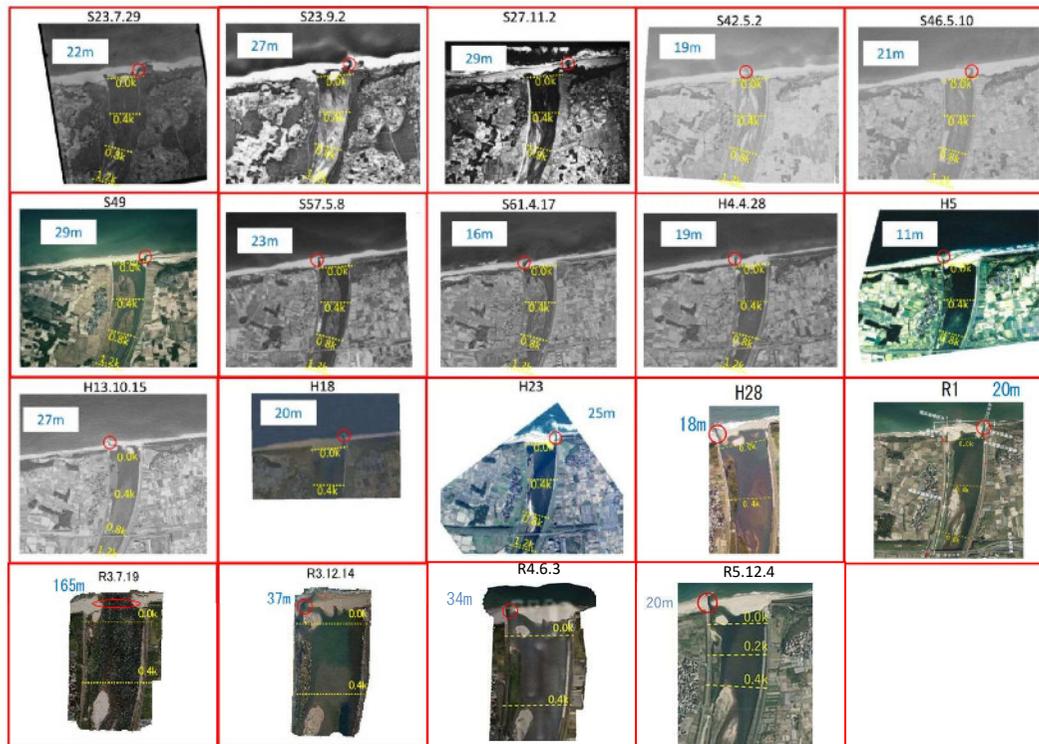
- 【現状】 ●天神川河口部の砂州は、昭和23年の航空写真で既に存在が確認されている。その後の航空写真ではすべての年代で砂州が確認されていることから、経年的に河口砂州は発生していると考えられる。そのため、天神川において河口砂州の形成は、回避することのできない現象となっている。
- 形成された砂州は、中小規模の洪水によってフラッシュされるが、高波浪が生じた際には完全に閉塞が生じることもあり、平成24年12月6-7日には、河口砂州の閉塞による浸水被害が発生した。
- 河口砂州の閉塞による浸水被害を防止するために、維持掘削を実施している。
- 【課題】 ●海岸域への安定的な土砂供給
- 天神川の河口砂州は、洪水等でフラッシュされた場合、洪水後の波浪によって速やかに形成される。また、海岸線が今後回復していた場合、河口砂州も同様に発達していくと推定される。
- 維持しやすい開口部形状の設定などを行い、完全閉塞のリスクを回避する必要がある。

河口砂州の状況

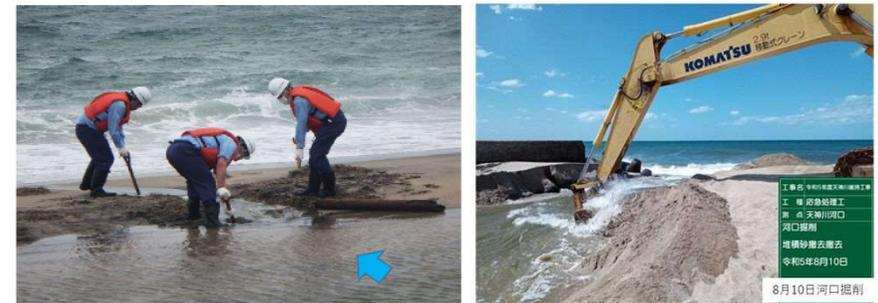
維持掘削状況  
(左：令和4年6月13日 右：令和5年8月10日)

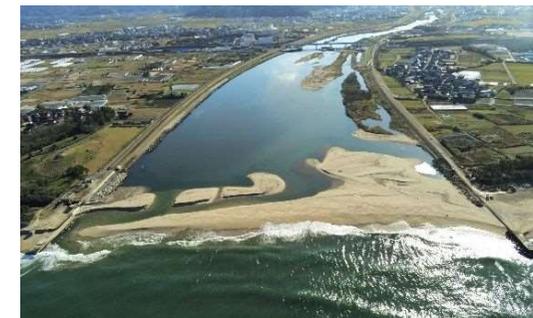
天神川河口砂州の状況  
(令和5年12月4日)

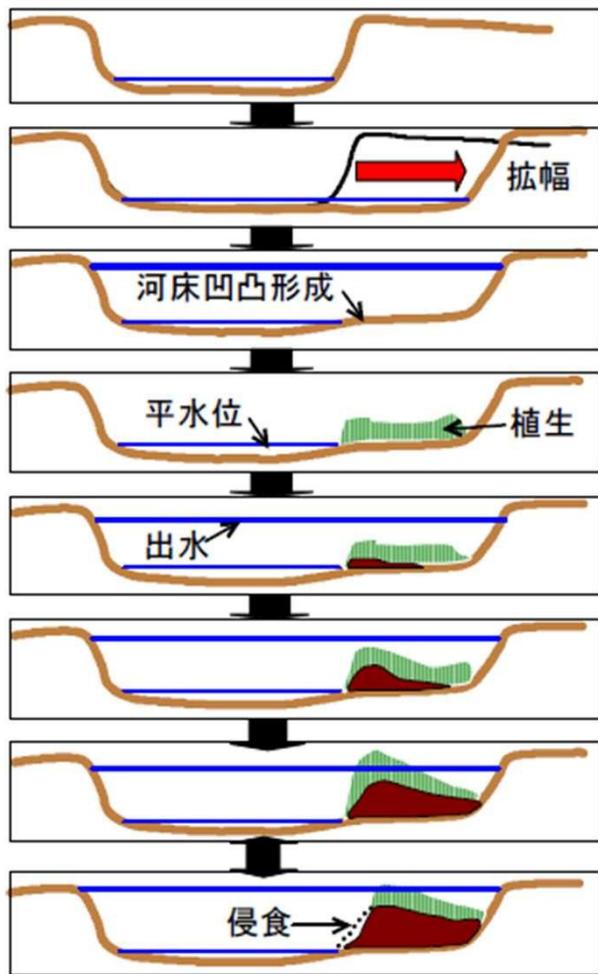
河道セグメント2-1での強制的拡幅後の川幅縮小のシナリオ  
出典 2007.8.28-29 第43回水工学に関する夏期研修会講演原稿 藤田光一  
河道セグメント2における川幅縮小のメカニズムと予測技術  
～掘削後の河道応答を「もっと読もうとする」河川技術のために～

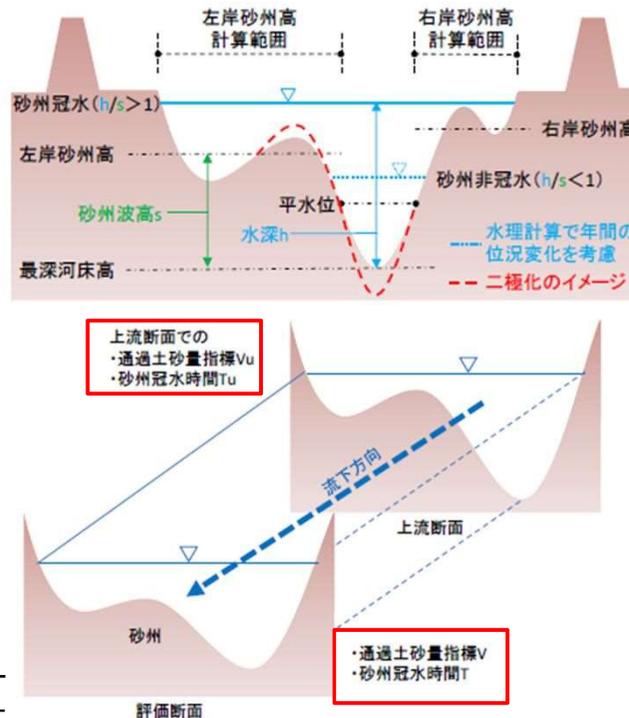
### メカニズムの推定(案)

- ①河床の凹凸が発生
- ②凹凸部に植生
- ③植生も含め土砂堆積
- ④土砂堆積が進行(比高拡大)

セグメント1区間における河道の二極化進行の要因分析  
出典 河川技術論文集,第28巻,2022年6月
