資料1

鳥取沿岸土砂管理連絡調整会議(西部地区)

<要旨>

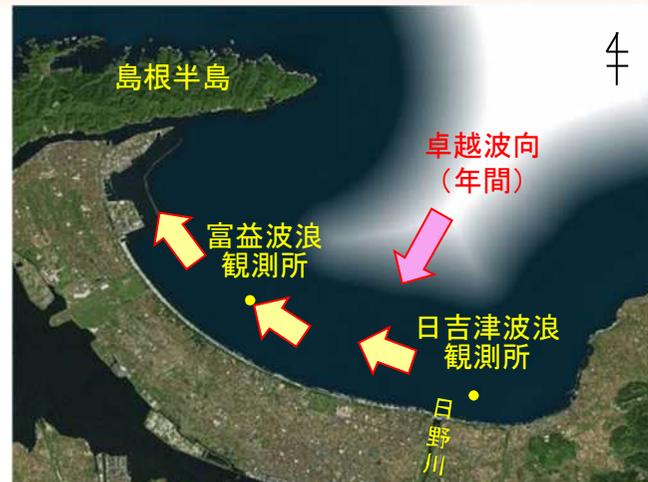
- 日吉津波浪観測所では、島根半島の影響により年間を通じて、北～北東(N～NE)方向からの波浪が卓越しており、季節的な波浪の変化はみられない。
- 例年に比べ北北東からの入射割合が多く、北東からの入射は比較的少なかった。
(データの欠測による可能性あり)

「鳥取沿岸の総合的な土砂管理ガイドライン」による年間の平均的な土砂移動方向
出典:NTTインフラネット, DigitalGlobe, Inc., a Maxar company.一部加筆

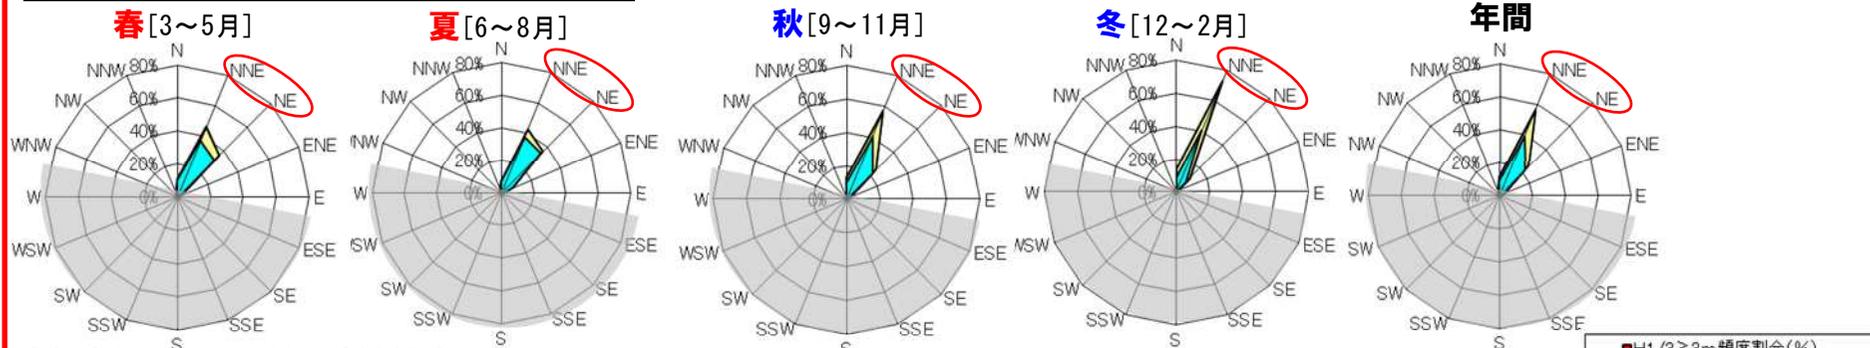
近年波浪(H27(2015)～R5(2023))の傾向

※グレーハッチ
日吉津工区の平均的な
汀線角度

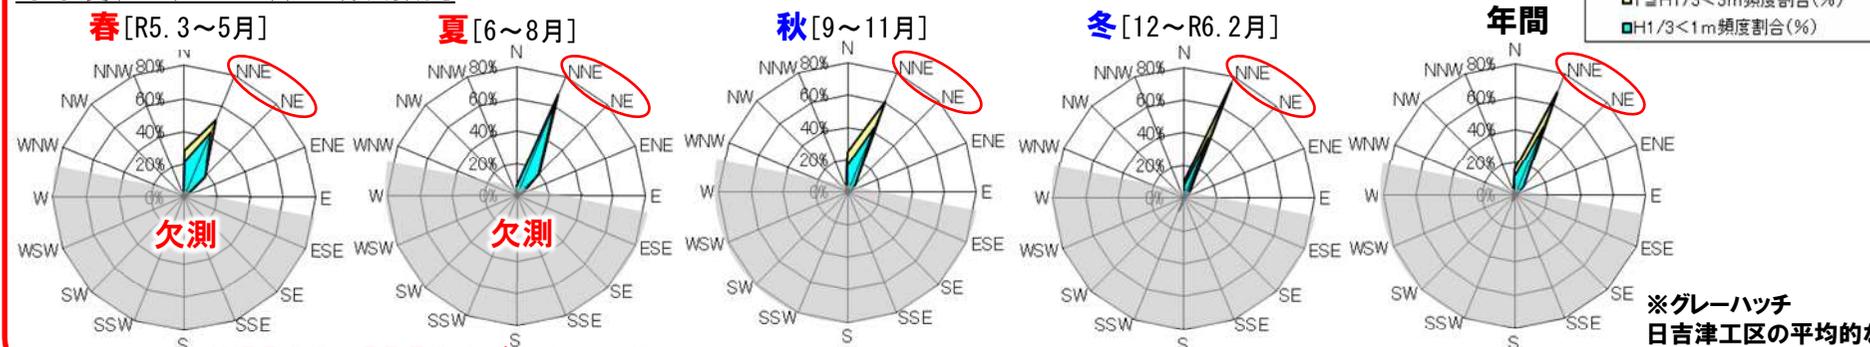
昨年度(R5(2023))の波浪傾向

※R5.3.6～R5.7.3はデータの欠測

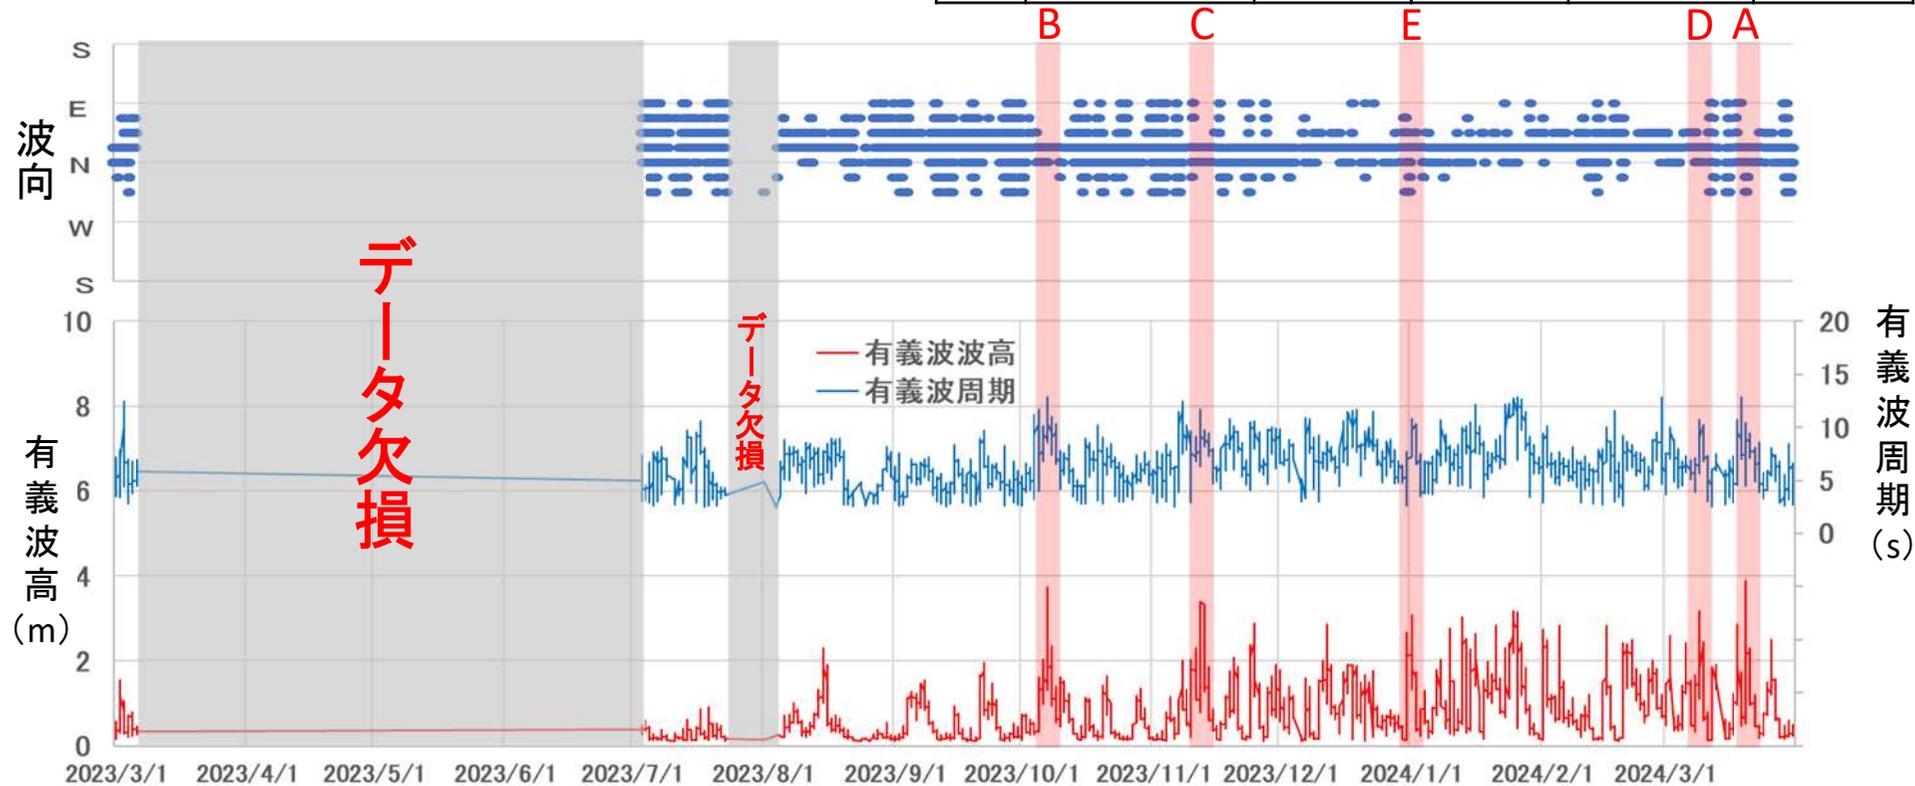
- 令和5年度に観測された高波浪の上位5波は、低気圧及び冬型の気圧配置によるものであった。

日吉津波浪観測所の波浪の時系列図(2023年3月～2024年3月)
(上:波向、下:有義波高、有義波周期)

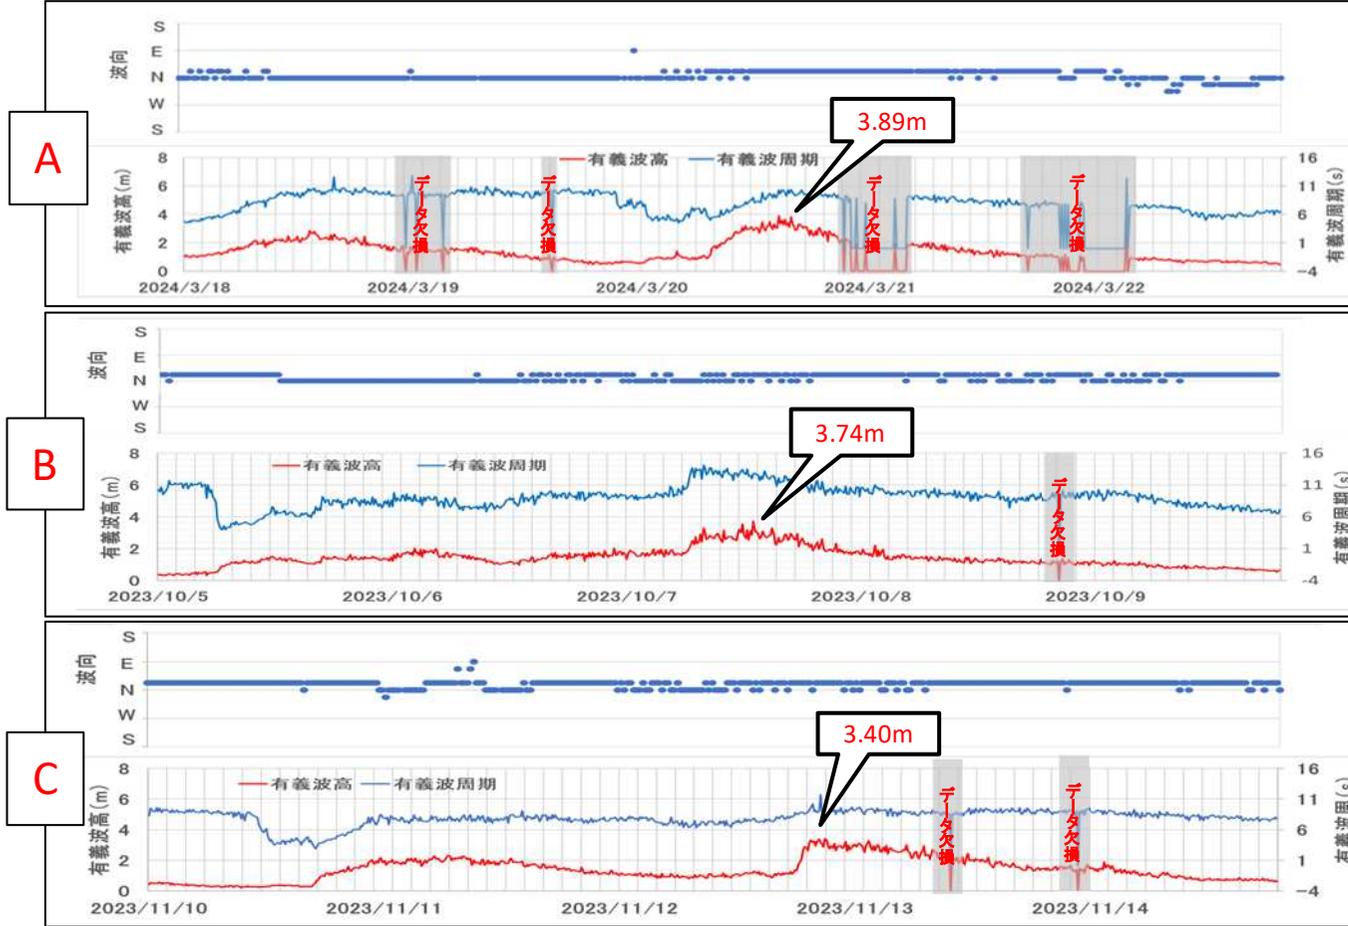
■ 1972年から観測されている高波浪上位20位以内に匹敵する高波浪は発生しなかった。

日吉津波浪観測所で観測した高波浪時の時系列変化

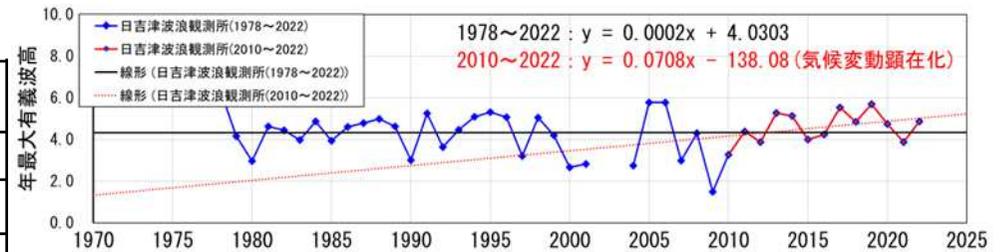
日吉津波浪観測所の年最大有義波高の経年変化

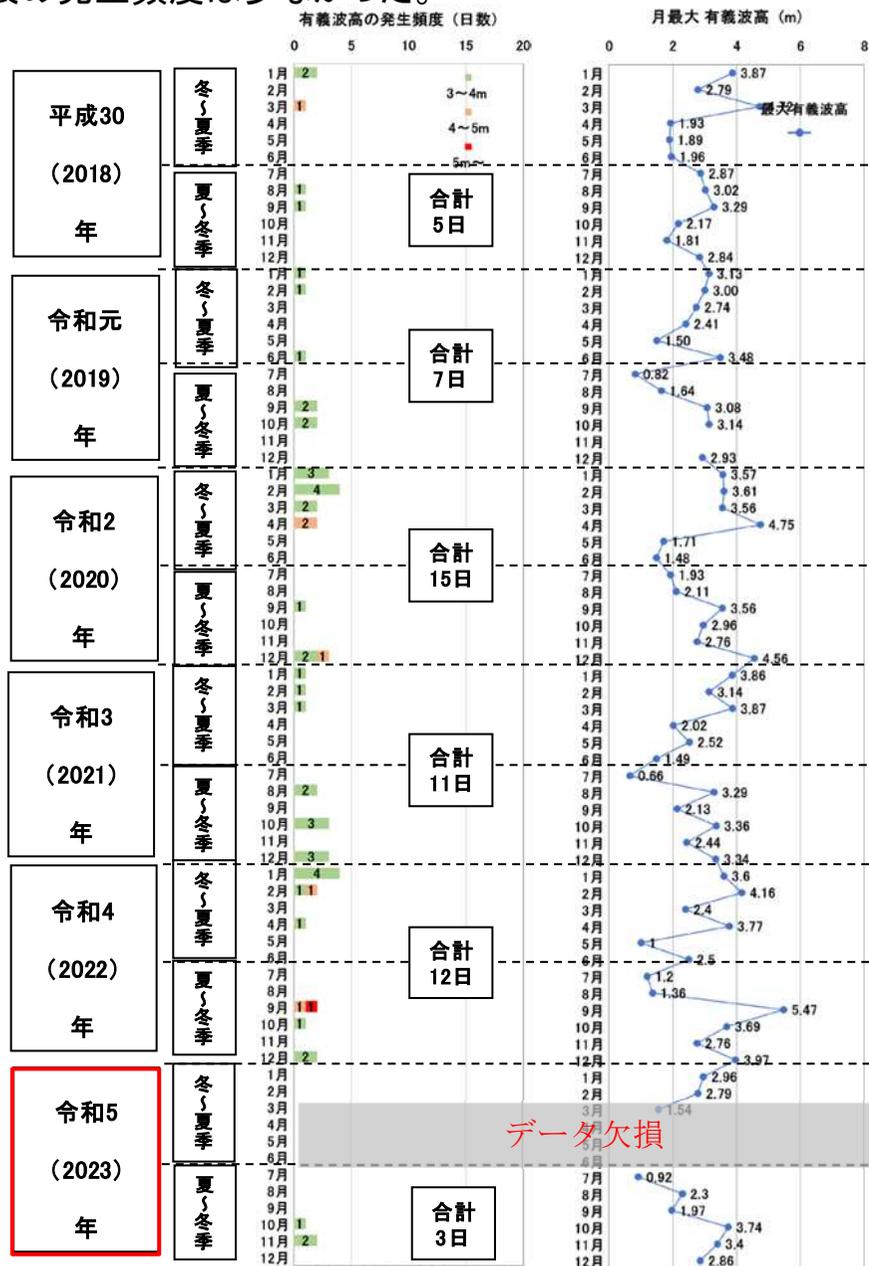
・3月から6月までの期間、データの欠測が発生したものの、冬場に高波浪が出やすい傾向を踏まえると、例年に比べ高波浪の発生頻度は少なかった。

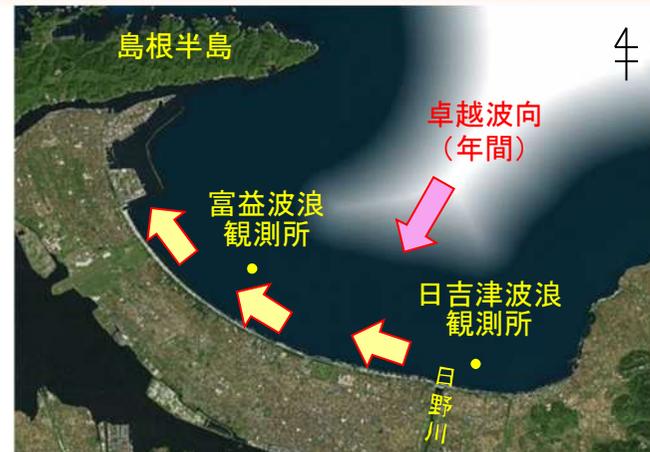
- 富益波浪観測所では、島根半島の影響により年間を通じて、北東～東北東(NE～ENE)方向からの波浪が卓越しており、季節的な波浪の変化はみられない。
- 例年、秋・冬は東北東(ENE)からの入射割合が高いが、令和5年度は北東(NE)からの波浪が卓越している傾向がみられた。(冬季には、今までの傾向にはない北北東(NNE)からの入射が見られる。)

「鳥取沿岸の総合的な土砂管理ガイドライン」による年間の平均的な土砂移動方向
出典: NTTインフラネット, DigitalGlobe, Inc., a Maxar company. 一部加筆

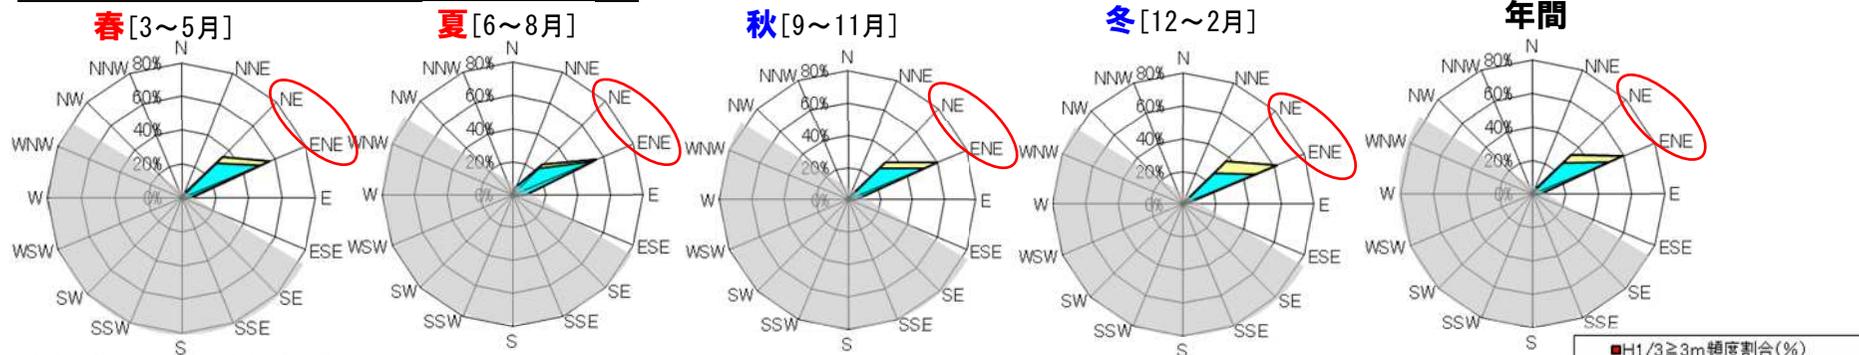
近年波浪(H27(2015)～R5(2023))の傾向

※グレーハッチ
富益工区の平均的な汀線角度

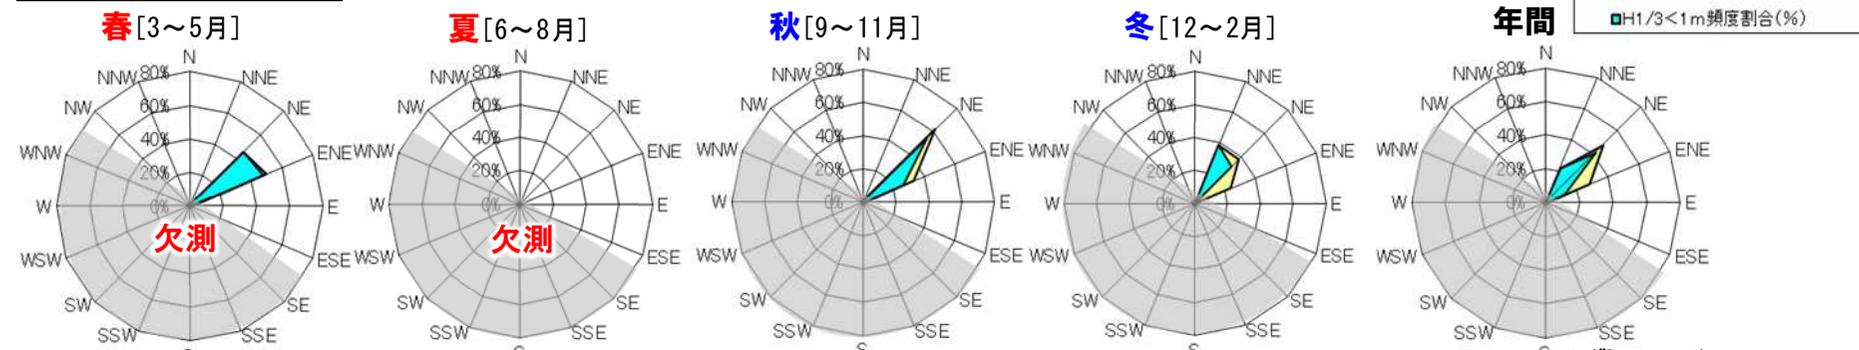
昨年度(R5)の波浪傾向

※R5.3.6～R5.9.3はデータの欠測

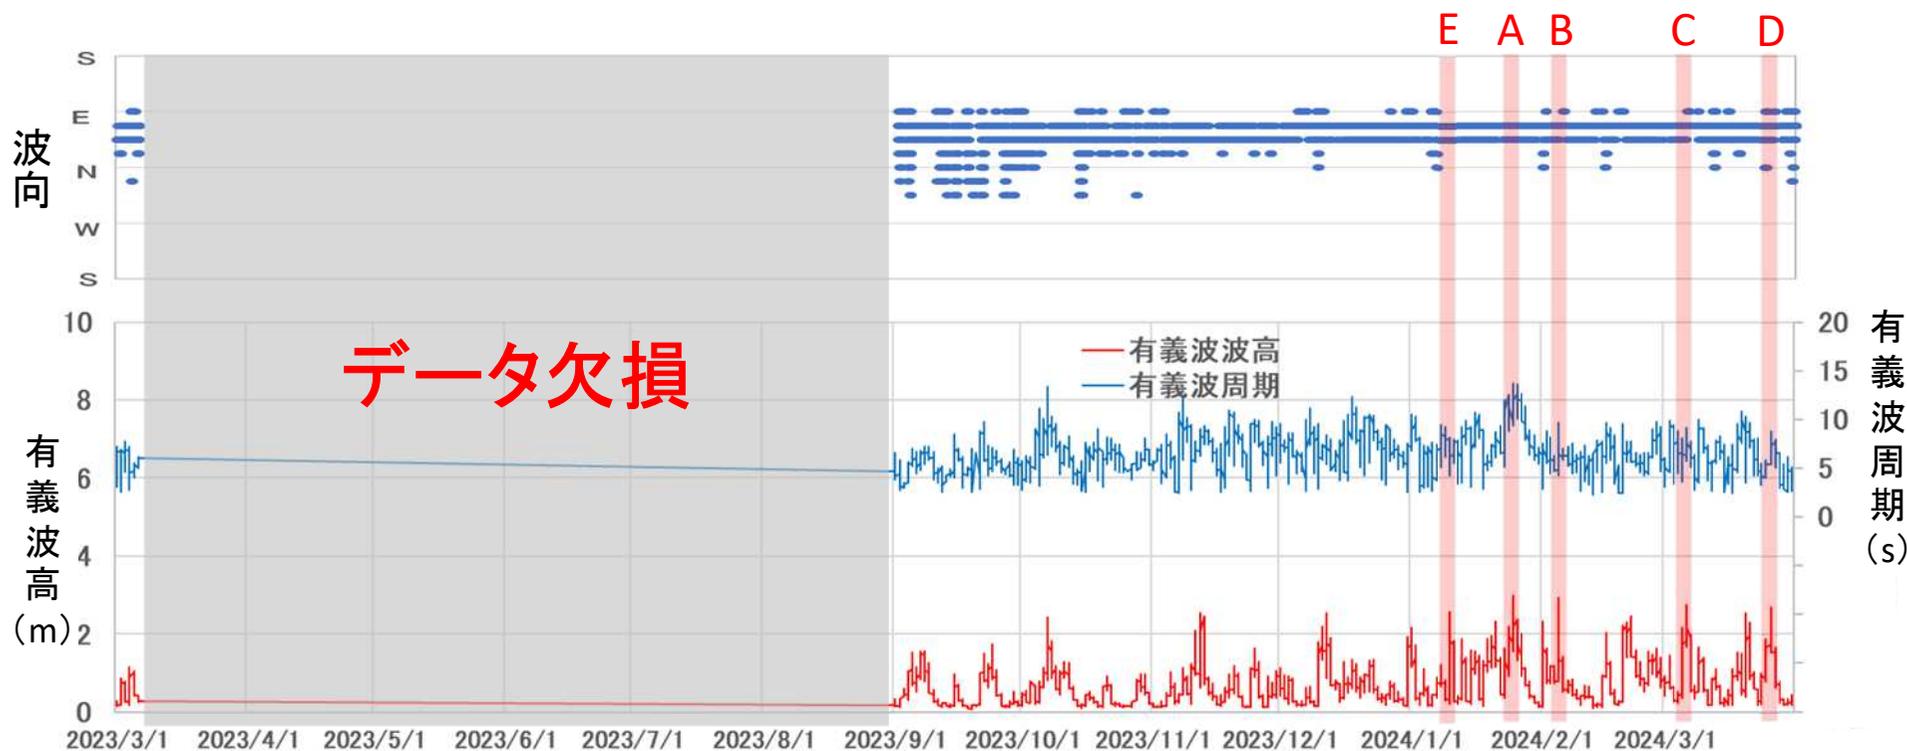
- 令和5年に観測された高波浪の上位5波は冬型の気圧配置及び低気圧によるものであった。

富益波浪観測所の波浪の時系列図(2023年3月～2024年3月)

(上:波向、下:有義波高、有義波周期)

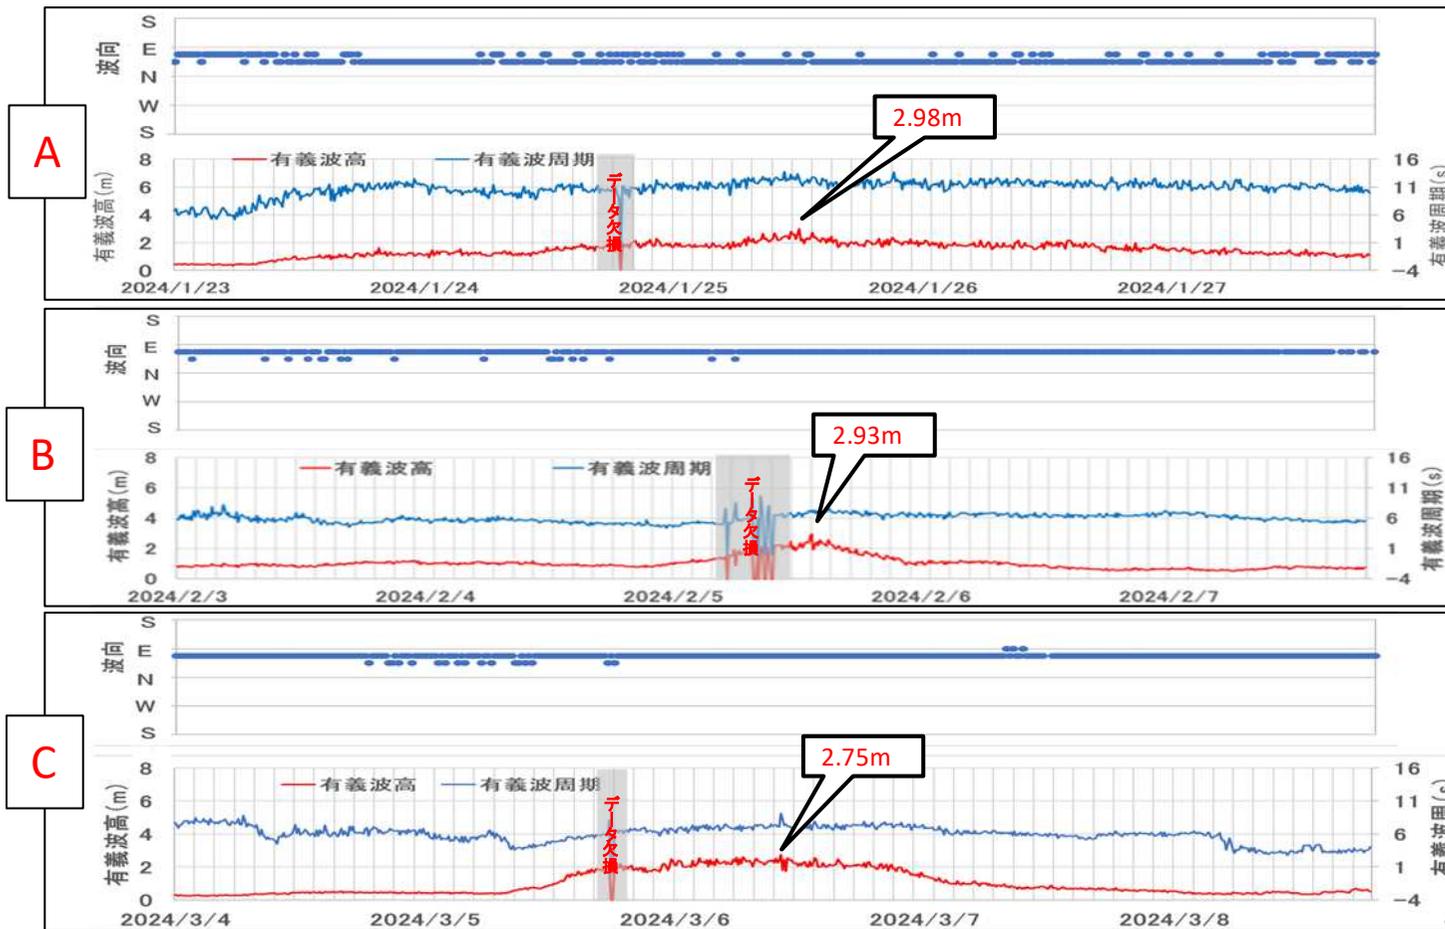
■2000年から観測されている高波浪上位20位以内に匹敵する高波浪は発生しなかった。

富益波浪観測所で観測した高波浪時の時系列変化

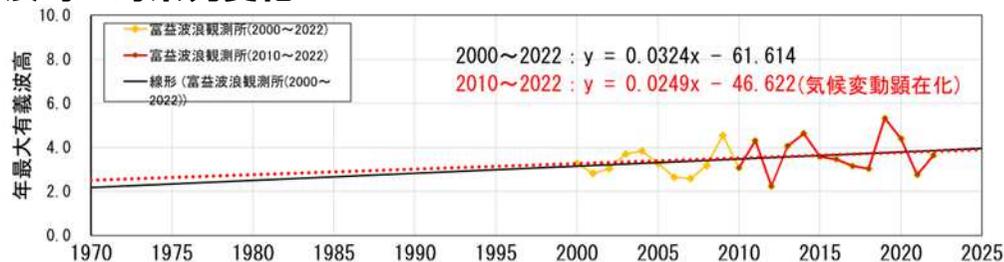
富益波浪観測所の年最大有義波高の経年変化

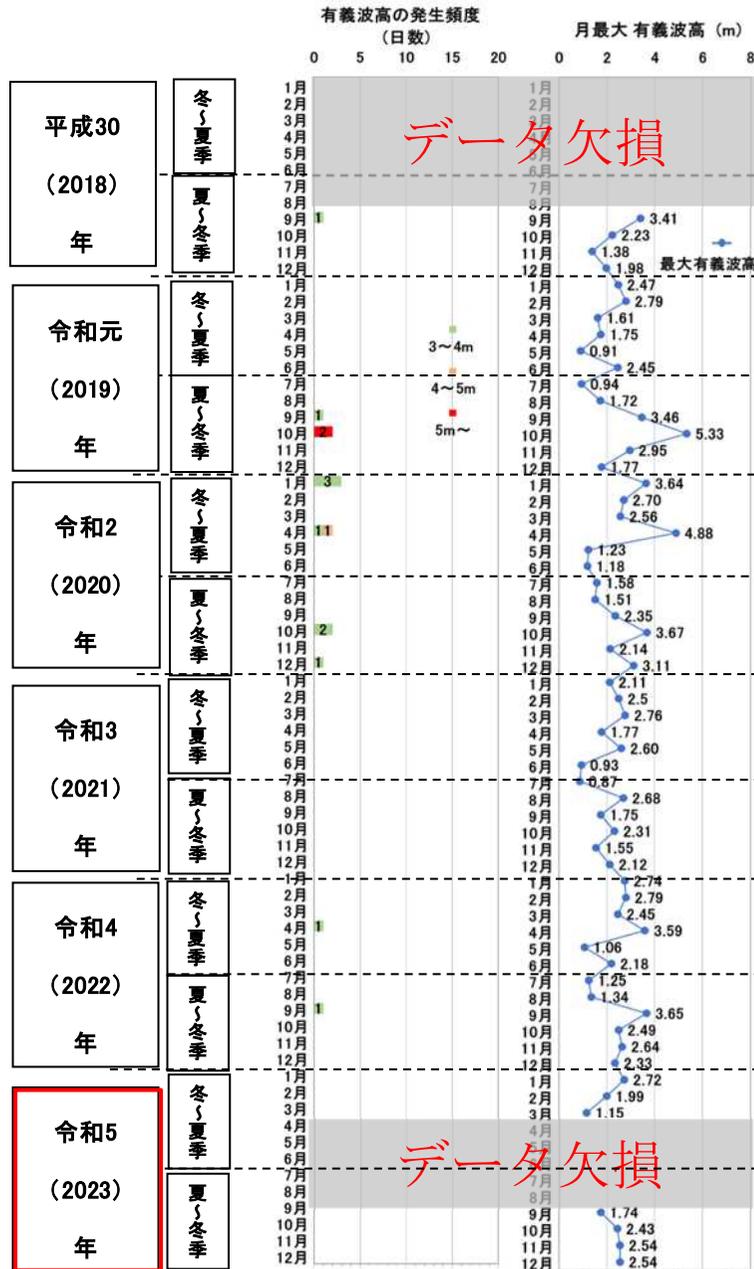
・令和5年は1年を通して3m以上の高波浪は発生しなかった。ただし4月～8月はデータ欠損あり。

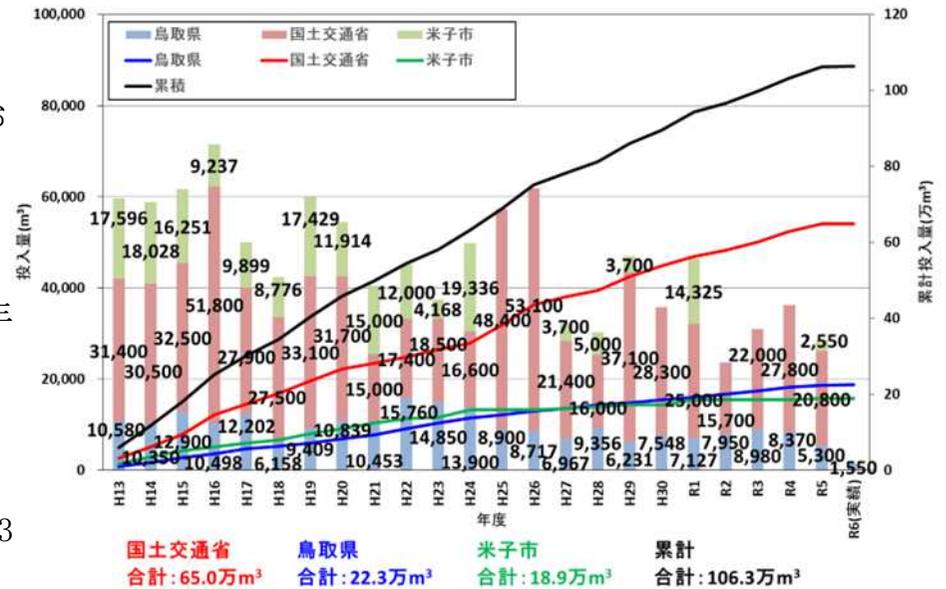
- 西部沿岸における平成13年(2001年)から令和5年(2023年)のサンドリサイクル等による土砂移動量は、合計で約106.3万m³である。
- 実施内容別で移動量が多い順番にみると、サンドリサイクル・サンドバイパスが約67.1万m³と多く、次いで航路浚渫が約23.6万m³、河口浚渫が15.7万m³となっている。
- 実施主体別にみると、国土交通省日野川河川事務所が約65.0万m³、鳥取県が約22.3万m³、米子市(皆生漁港)が約18.9万m³となっている。

土砂移動量の経年変化(実施主体別)

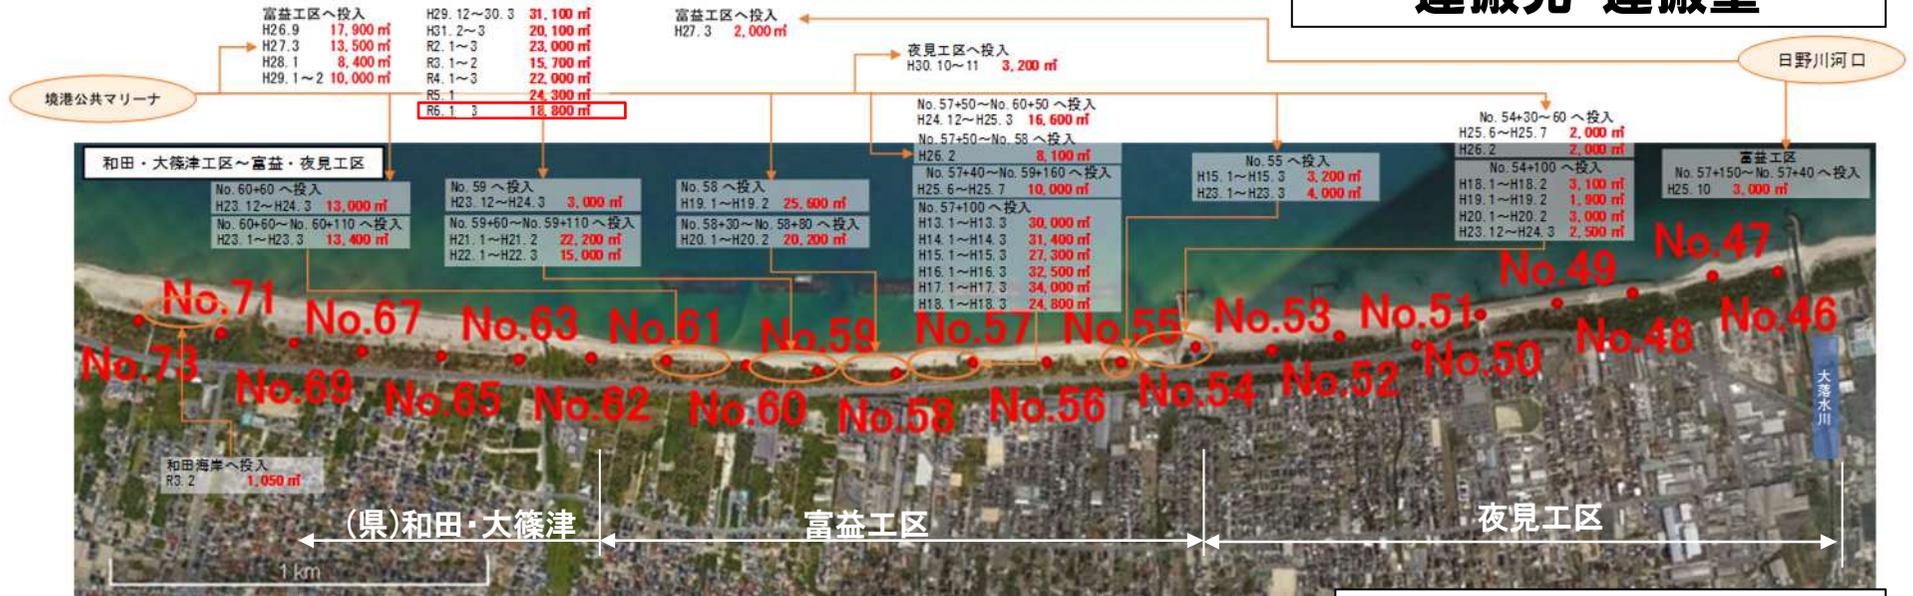
・平成13年度から境港公共マリーナから富益工区へ毎年土砂投入が行われており、近年は2万m³前後の土砂が投入されている。

※令和5年度に実施した養浜時期・養浜量を赤枠で記載

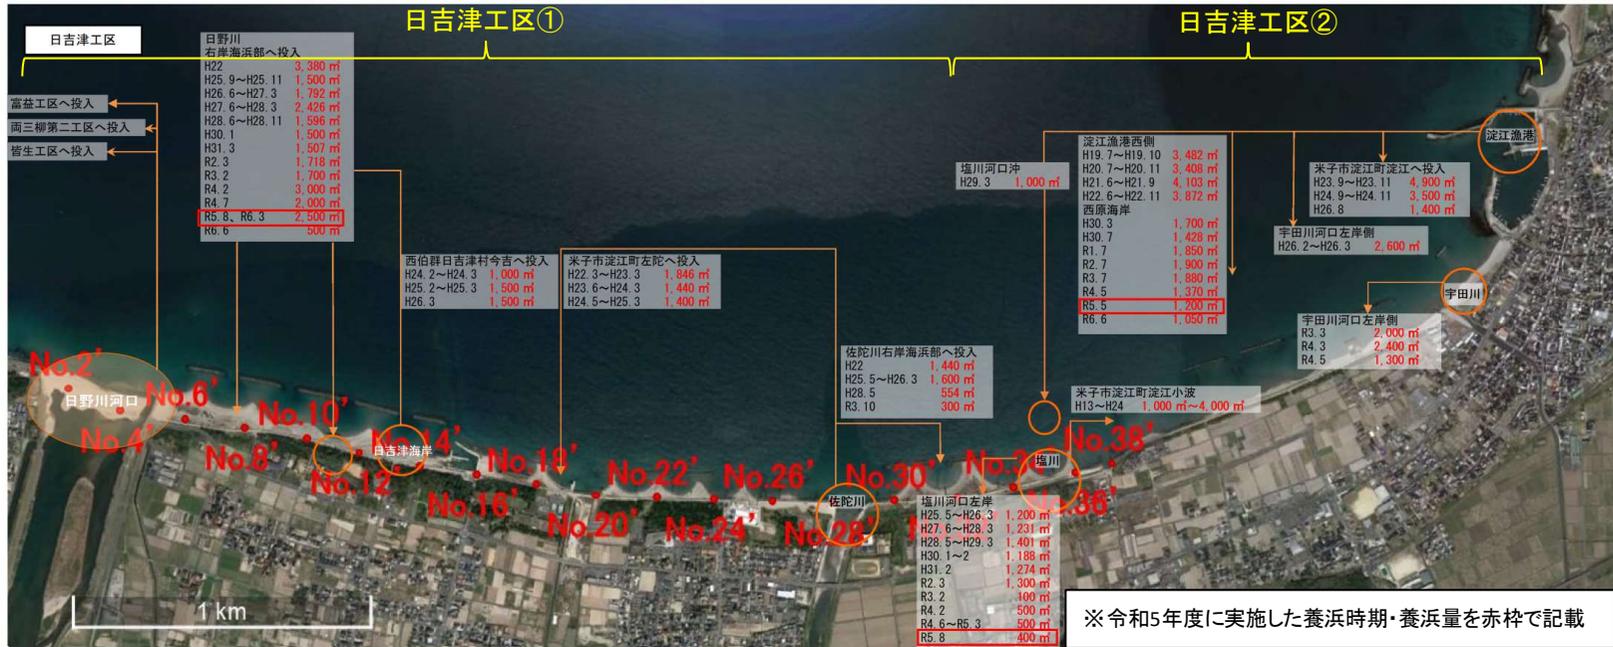
- ・令和2年度以降、宇田川の河口閉塞が継続的に発生するようになったことなどから、近年は増加傾向にあった。
- ・令和5年度は河口閉塞が発生しなかったことから、結果として浚渫量(養浜量)は減少した。
