IV リスクシナリオの設定

1. 想定する大規模自然災害

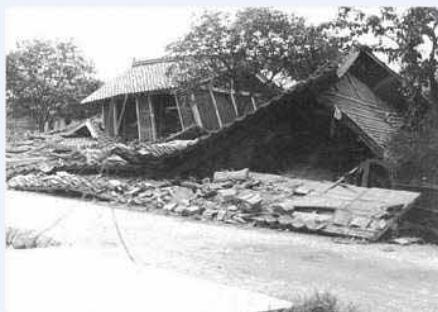
鳥取市内（詳地不明）の家屋の倒壊

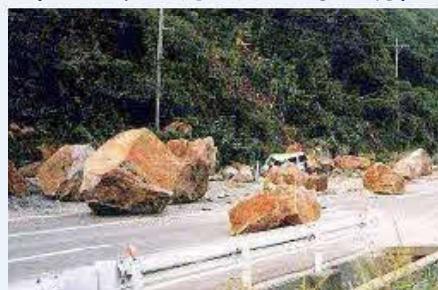
西伯郡伯耆町宇代の落石

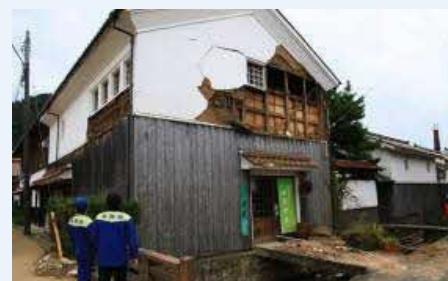
白壁土蔵群の建物被害

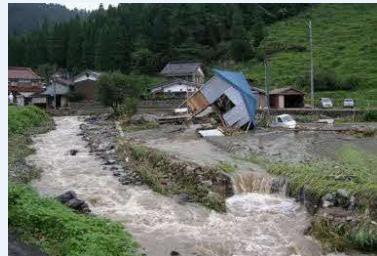
若桜町寺所(角谷川)の被災状況

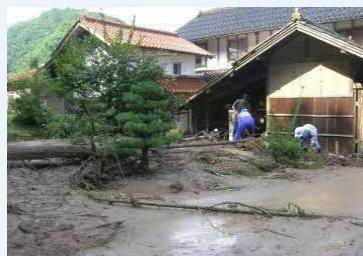
琴浦町上中村の被災状況

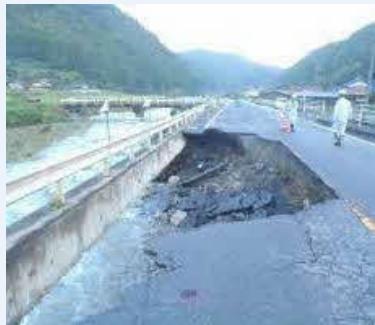
国道 180 号（日野町濁谷）
の被災状況

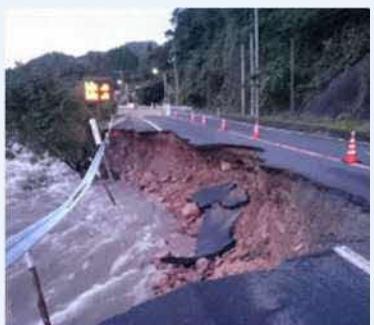
国道 179 号（三朝町久原）
の被災状況

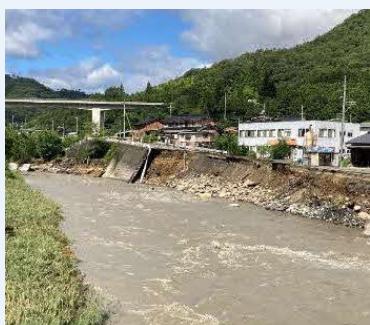
国道 482 号（鳥取市用瀬町別府）
の被災状況

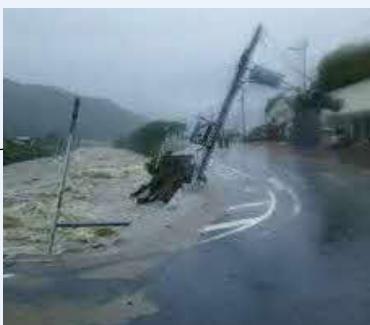
国道 373 号（智頭町南方）
の被災状況

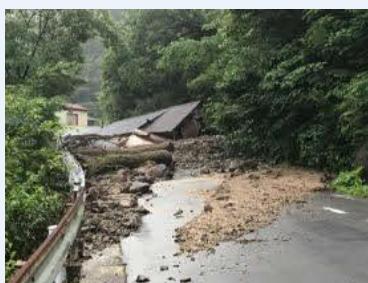
県道鳥取鹿野倉吉線
(三朝町吉原)
の被災状況

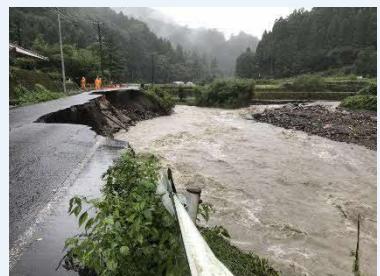
国道 482 号
(鳥取市佐治町尾際)
の被災状況

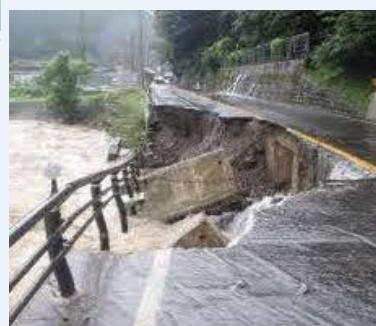
国道 373 号（智頭町福原）
の被災状況

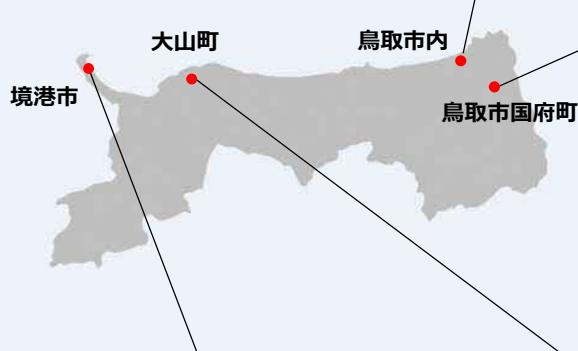
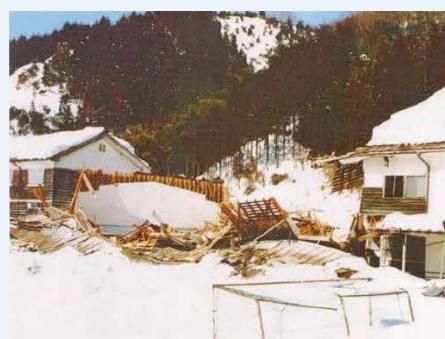
雪の重みで全壊した成器小学校体育館
(鳥取市国府町)

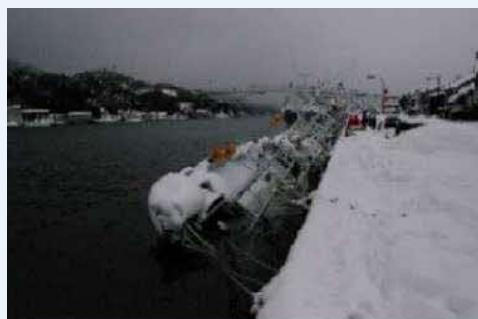
被害を受けた漁船(提供:境海上保安部)

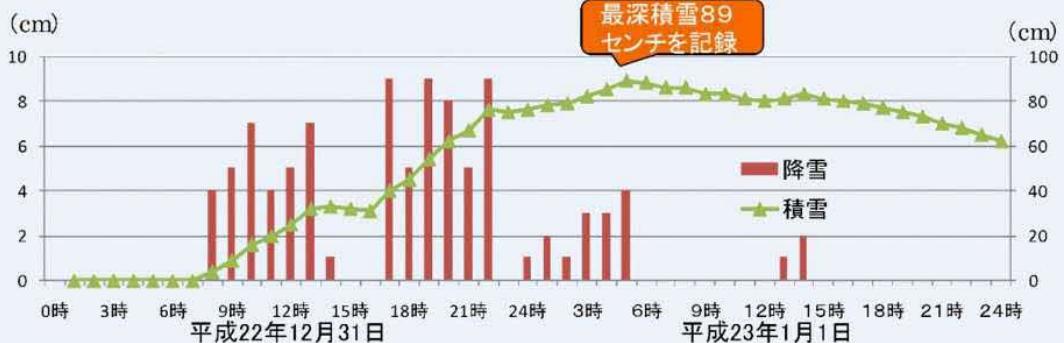
米子における平成22年12月31日から平成23年1月1日にかけての降雪と積雪(cm)

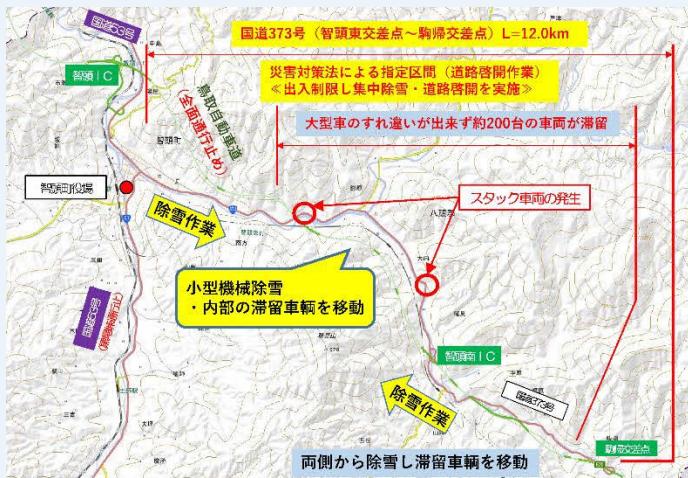
立ち往生車両の解消・道路の復旧に向けた作業状況
(国土地理院の電子地形図に追記を行い作成)

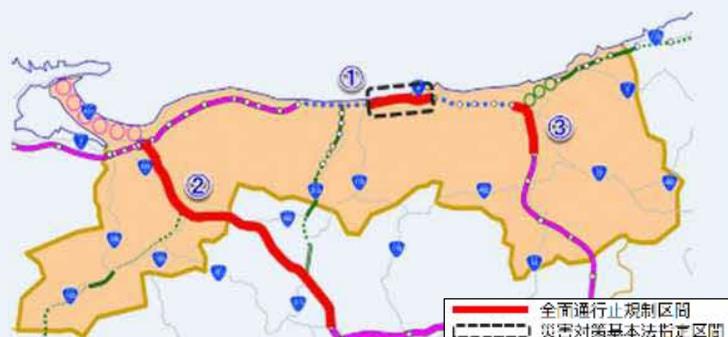
高規格幹線道路における
通行規制箇所

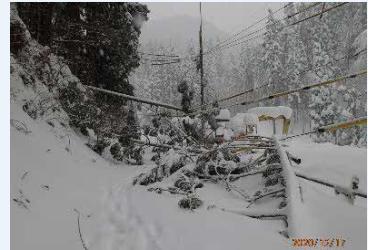
電柱倒壊の状況
(八頭町姫路)

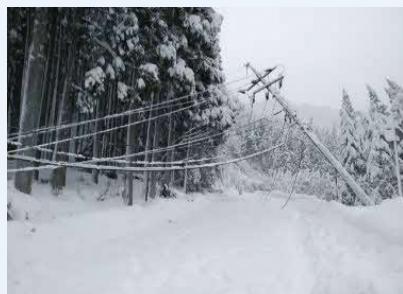
電柱倒壊の状況 (若桜町来見野)

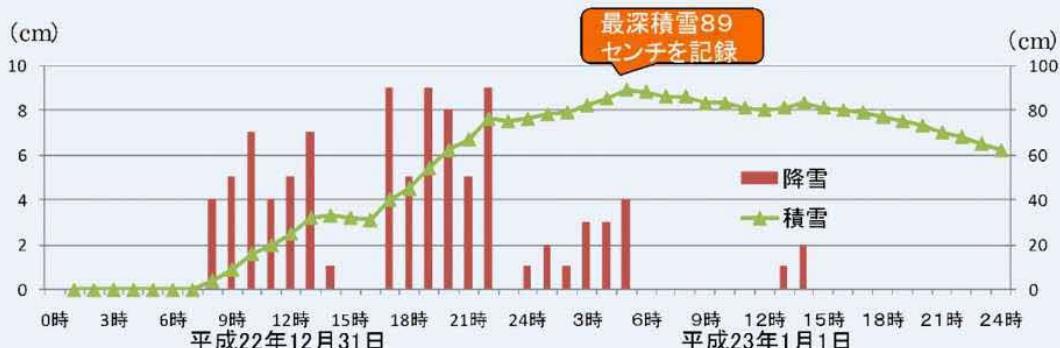
米子における平成22年12月31日から平成23年1月1日にかけての降雪と積雪(cm)
