# 地下水位が高いほ場での白ネギ排水対策

地下水位の高い弓浜砂丘地域では、近年の集中豪雨により白ネギの湿害が多発している。2021 年の記録的大雨被害を機に排水対策試験に取り組み、ほ場の傾斜付けと客土による排水対策を確立した。

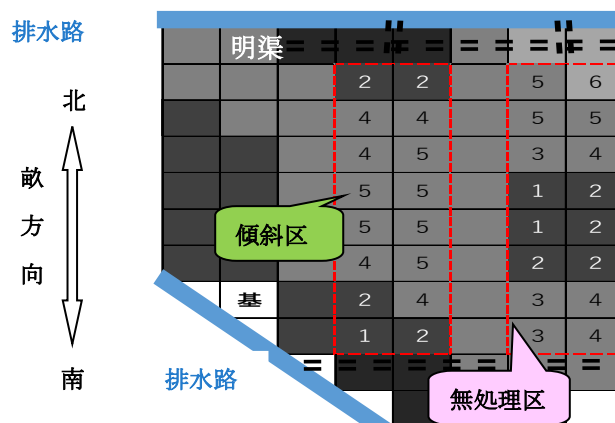
図2 各区のほ場面の高さ（2023年整地後）

図中の数字は、基準地点からの高低差(cm)を示す、1マスは5m×5mの区画

- (1) 湿害が頻発する現地ほ場をレーザー測量器では場面を計測すると、高低差 9 cm のすり鉢状のほ場であった (図 1)。2023 年はフロントローダーでは場両端の表土を中央に盛土して 0.2% の傾斜付けをし (以下、傾斜区)、未整地区画を無処理区とした (図 2)。その後、サブソイラーで硬盤破碎して 4 月 14 日に白ネギを定植し、無処理区と生育、収量を比較した。
