橋津川水系河川整備計画

平成26年 2月

鳥 取 県

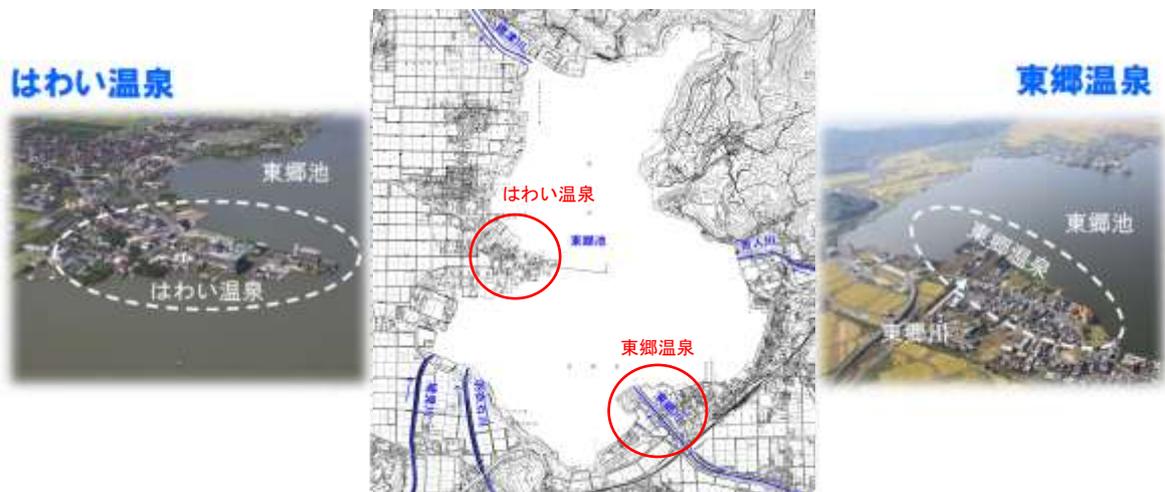
図 1-1 はわい・東郷温泉位置図

橋津川流域は、上流が旧東郷町、下流が旧羽合町に属し、東伯耆地方における社会、経済の基盤を成すとともに、多くの観光地を有しています。特に、観光の中心である東郷池は、鶴が翼を広げたような形をしていることから「鶴の湖」の愛称で親しまれており、周囲約 12 km、面積約 4km²、深さ約 2m の汽水湖で、山陰八景の一つにも数えられる風光明媚な名所となっています。また、東郷池からは温泉が湧き出しており、西側に「はわい温泉」、南側に「東郷温泉」があります。また、本流域では埋蔵文化財包蔵地が確認されています。

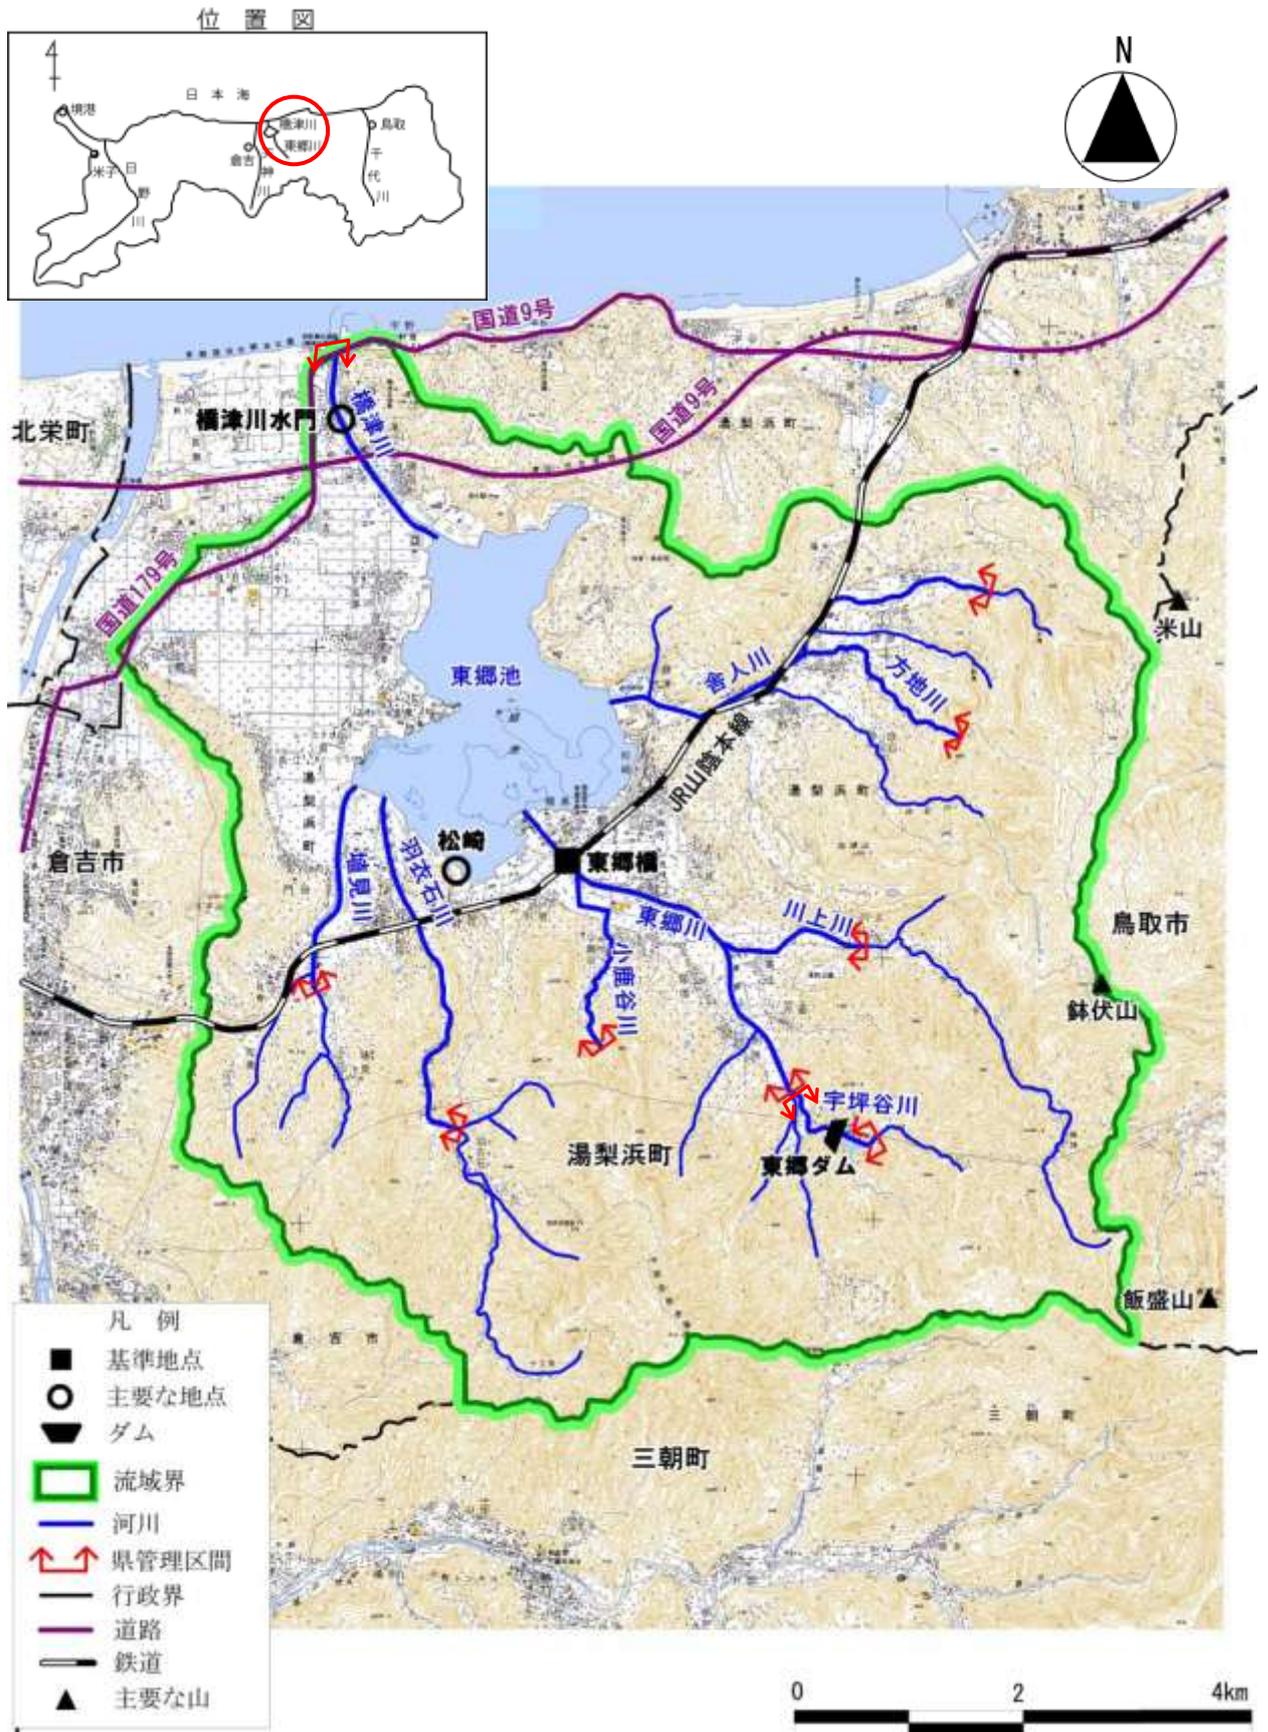
図 1-3 橋津川水系流域図

図 1-3 に橋津川水系の流域概要図を示します。

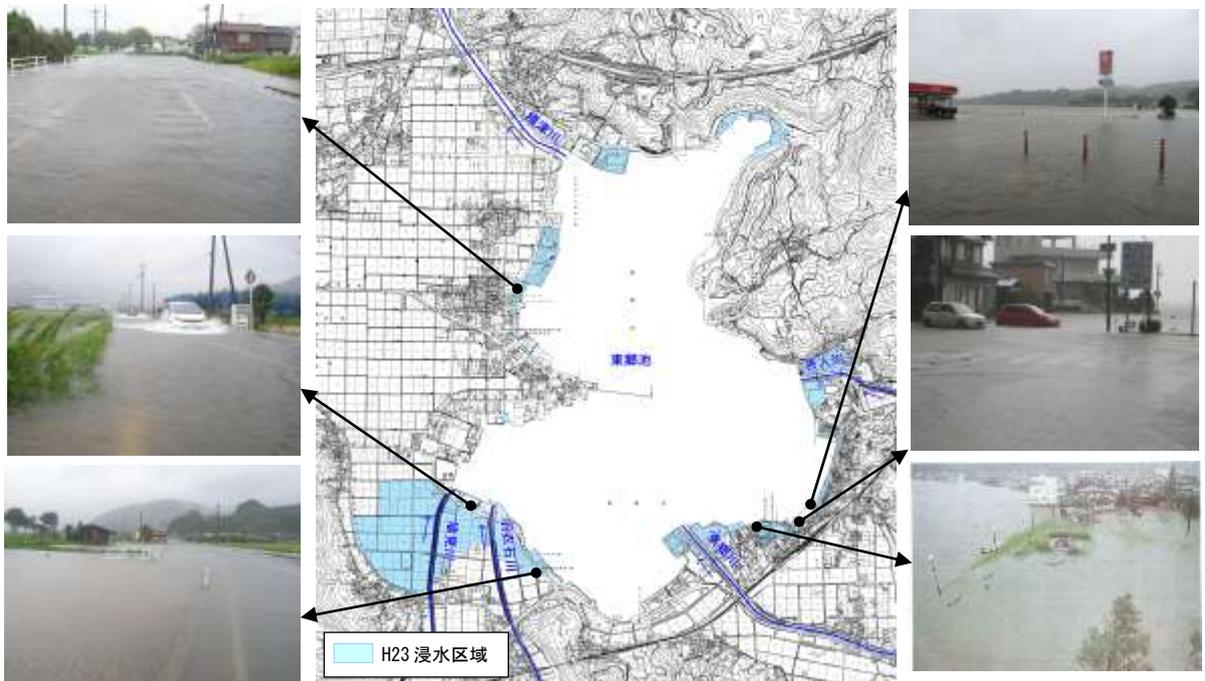
図 1-5 平成 23 年 9 月台風 12 号による浸水被害写真

しかし、近年においても、平成 16 年、18 年等の洪水により被害が発生しています。また、平成 23 年 9 月の台風 12 号による洪水では東郷池周辺において家屋浸水を伴う被害が発生しており、早期の対応が望まれていることから、今後とも引き続き治水対策を継続していく必要があります。

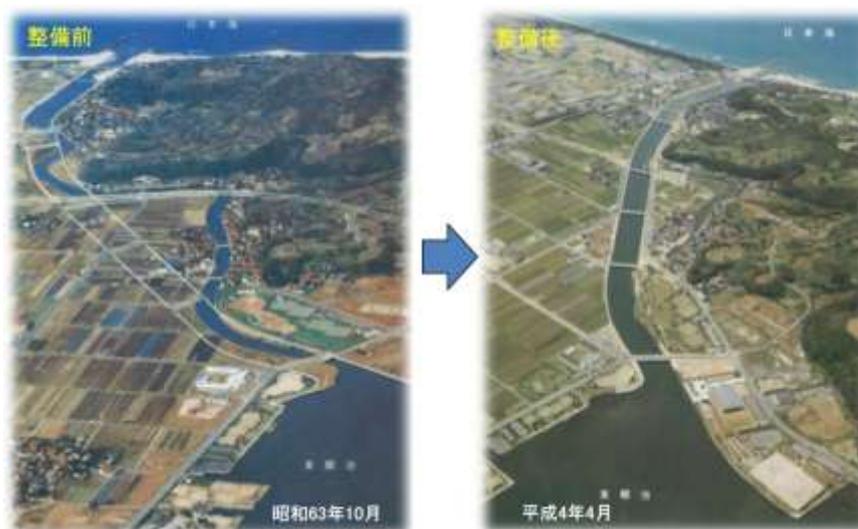
図 1-6 橋津川の改修

このため、昭和 62 年から河川激甚災害対策特別緊急事業により、橋津川の橋津大橋～東郷池間における橋津川水門の改築、河道の築堤、掘削等を実施し、現在の橋津川が形成されました。その後、平成 3 年度から東郷ダム建設事業に着手し、東郷川の支川である宇坪谷川に東郷ダムが平成 15 年度に完成しています。また、平成 9 年に工事实施基本計画を策定し、その後、河川法改正に伴い平成 25 年に河川整備基本方針を策定しています。

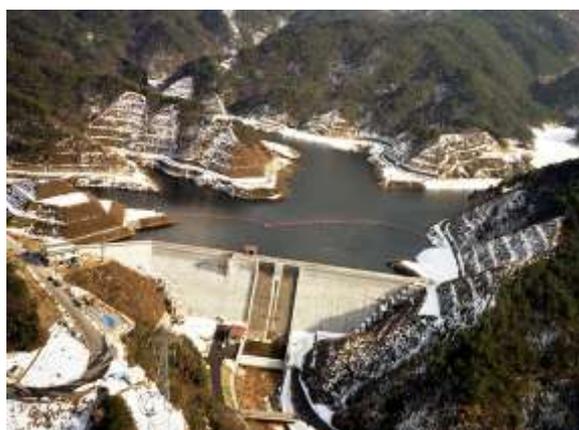
写真 1-1 東郷ダム

このような状況を改善するため、平成 15 年度に完成した東郷ダムにより一部区間の不特定補給及び約 20ha の梨畑に対し、かんがい用水を供給しており、近年では、流域の水利用に大きな被害を受けた報告はありません。そのため、今後も適正かつ効率的な水利用を図るため、流域住民及び水利用者と協力して現在の流況を維持する必要があります。

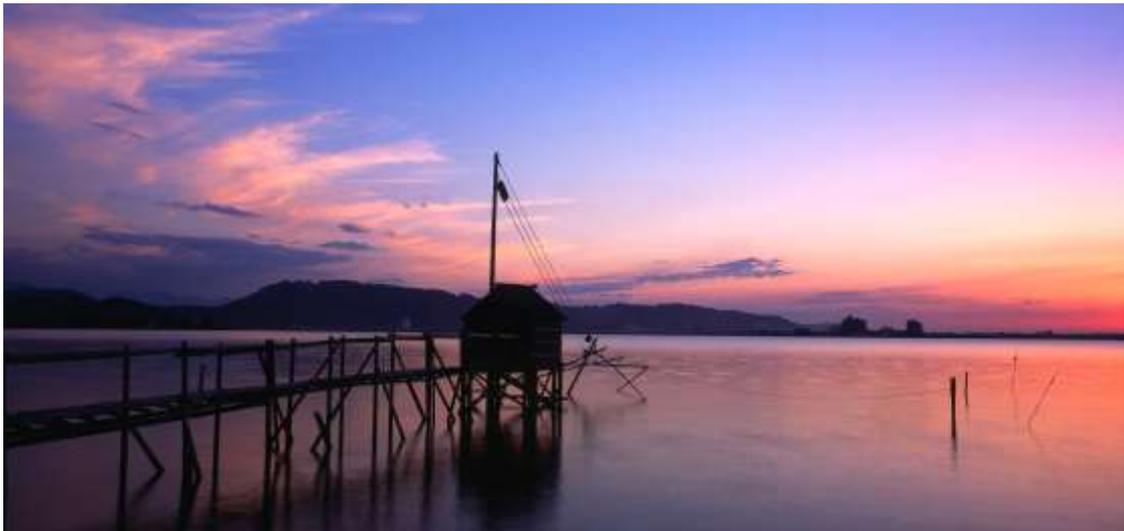
写真 1-3 東郷池の「四ツ手網」

県内有数の観光地である東郷池は、三朝東郷湖県立自然公園内に位置しており、水鳥の浮かぶ水面や遠くの間々が温泉旅館と一体となって、良好な水郷の景観を形成しています。また、松崎地区の湖岸には「四ツ手網」と呼ばれる東郷湖に伝わる独特の仕掛け網（網の四隅に竹を張り、湖岸の小屋から滑車で上げ下ろして、エビや小ブナなど取る漁法）が観光用に残されており、東郷湖の風物詩の一つになっています。

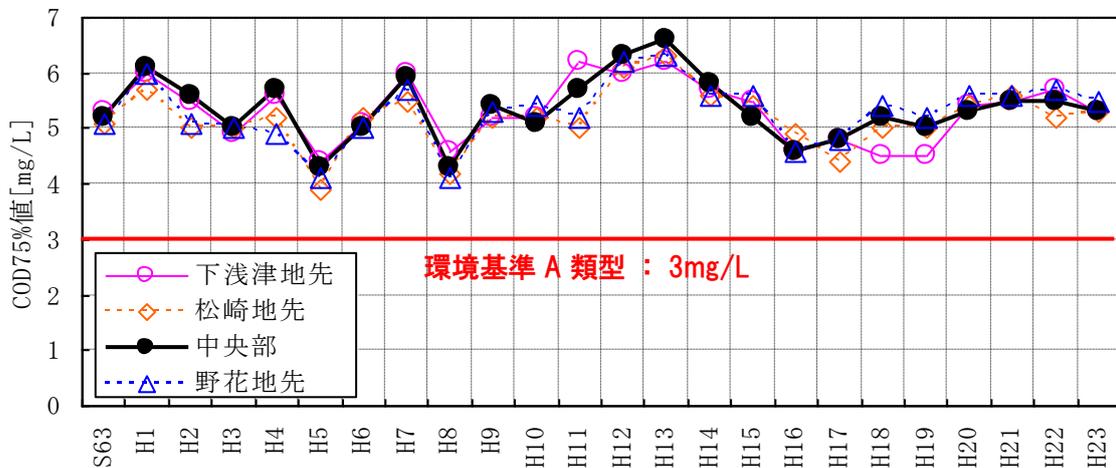
図 1-1 COD75%値の経年変化図

東郷池では、生活環境の保全に関する環境基準がA類型（COD75%値：3 mg/L）に設定されていますが、過去10年のCOD75%値は5～6 mg/L程度であり、環境基準を超えています。

COD（化学的酸素要求量）：酸化剤を用いて水中の有機物を酸化するのに要する酸素量で、数値が高いほど川が汚れていることを表しています。

75%：年間の日平均値の全データを小さいものから中に並べ、 $0.75 \times n$ 番目（ n は日平均値のデータ数）のデータ数をもって75%水質値とします（ $0.75 \times n$ が整数でない場合は端数を切り上げた整数番目の値をとります）。

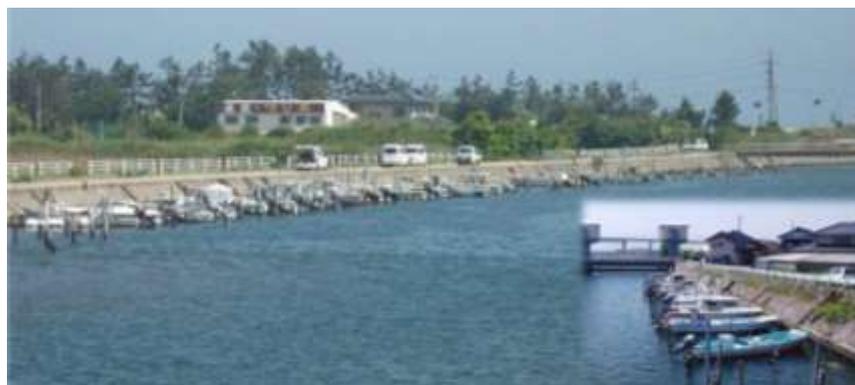
写真 1-7 橋津川の水面利用

橋津川の河口部では、プレジャーボート、釣り船等の水面利用がなされていますが、これらの係留は洪水の流下阻害や河川管理施設への損傷等の治水上の支障のほか、一般住民の自由使用の妨げ、騒音の発生、景観の阻害等様々な河川管理上の支障を引き起こすおそれがあるため、対策に取り組む必要があります。

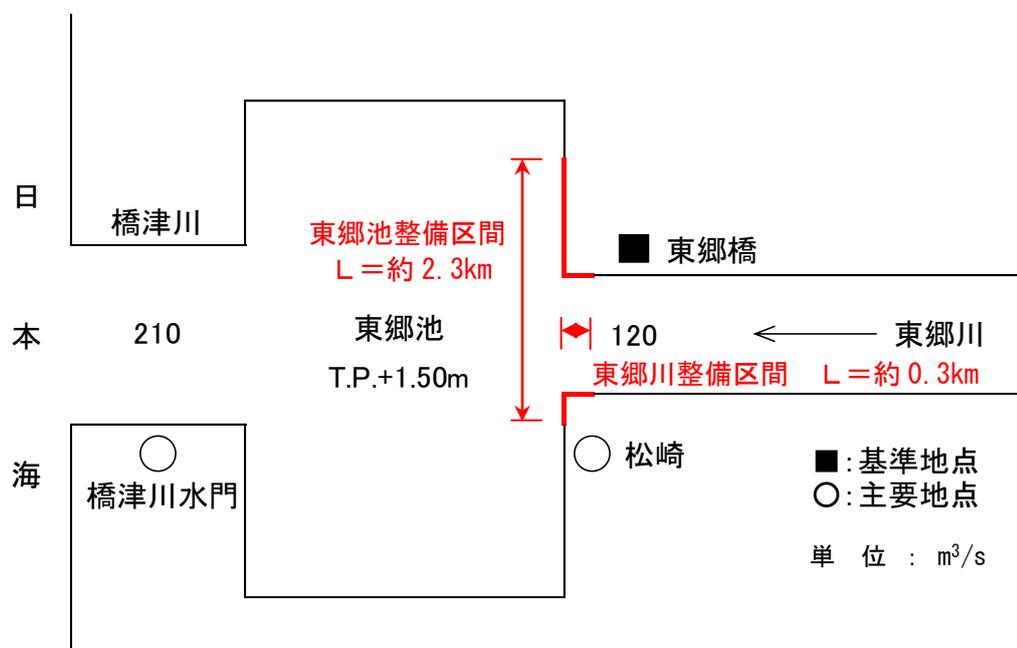
図 3-1 整備区間及び整備目標流量配分図

橋津川水系における河川整備計画の目標を達成するため、平成 23 年 9 月台風 12 号の洪水により、多くの家屋浸水が発生した東郷池周辺の松崎地区から引地地区において湖岸堤整備を実施します。また、東郷川下流部の東郷池からの背水影響区間については、東郷池の水位が上昇するとともに、東郷川の水位も上昇し越水による洪水が発生するおそれがあるため、堤防整備を実施します。

これらの工事を行う整備区間及び整備目標流量配分図を図 3-1 に示します。

注) 流量配分図：各地点のピーク流量（最も流量が多くなる時点での流量）を表したもので、その発生時点は、地点により異なります。

T.P. : 東京湾中等潮位（全国の標高の基準となる海水面の高さ）

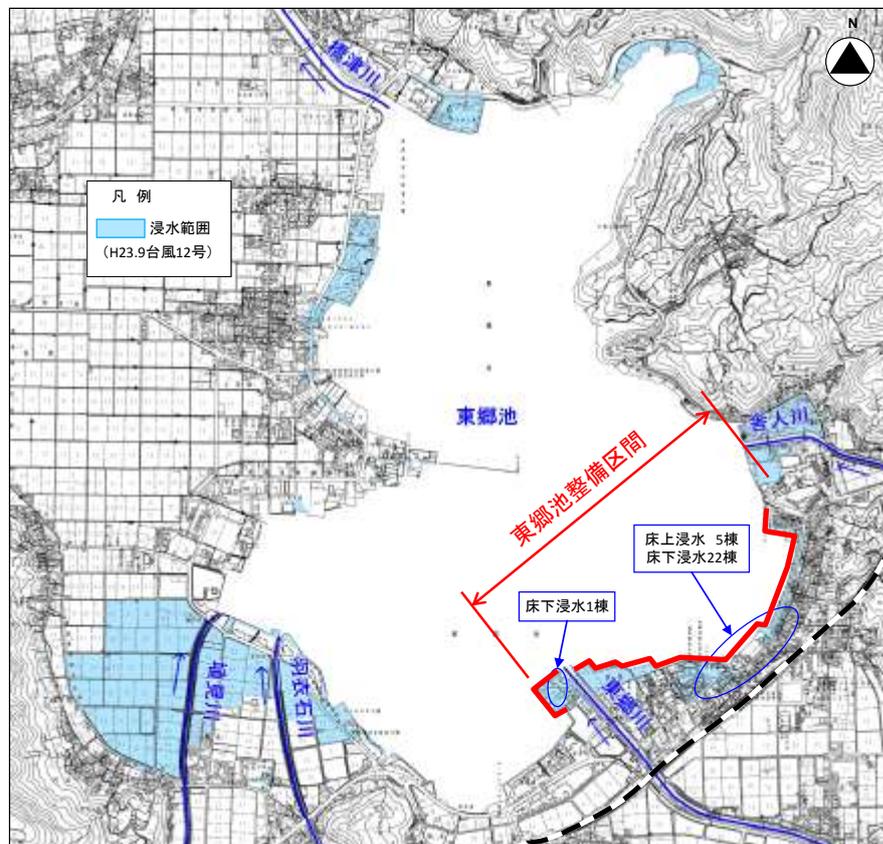
図 3-2 平成23年9月台風12号による浸水範囲及び東郷池整備区間

平成23年9月台風12号による浸水範囲及び東郷池整備区間を図3-2に、東郷池現況湖岸堤高を図3-3に、東郷川水位縦断面図を図3-4に、東郷川整備区間平面図を図3-5に示します。また、東郷池及び東郷川の整備イメージを図3-6、図3-7に示します。

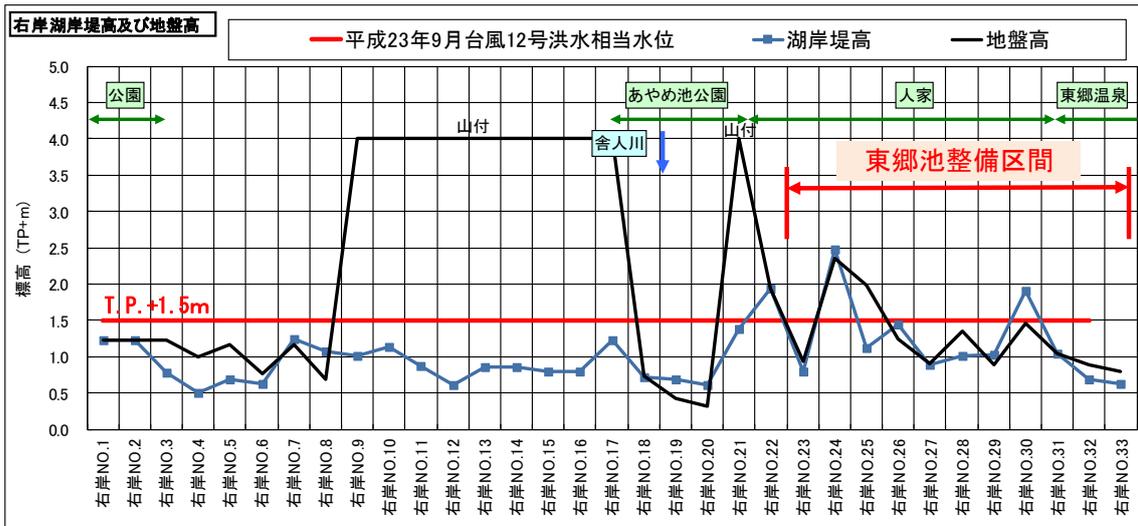
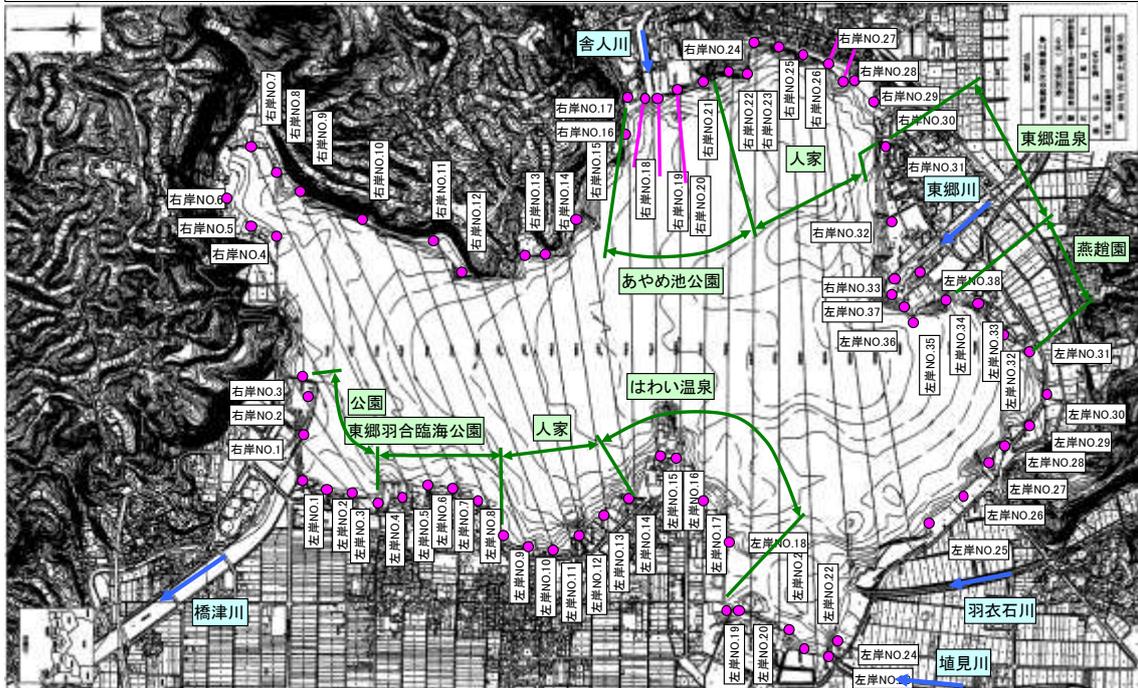
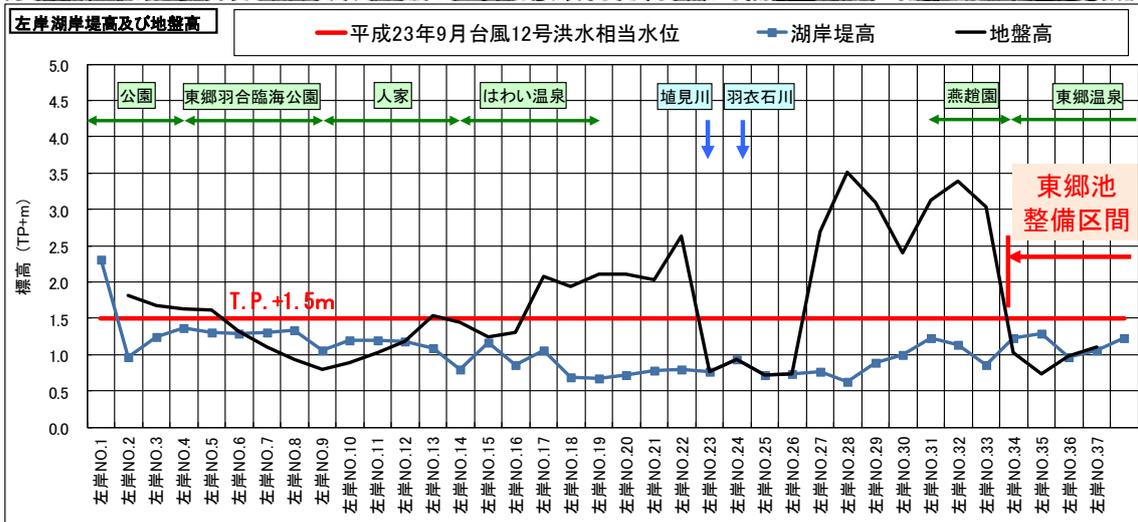
3-3 東郷池現況湖岸堤高

東郷池周辺の松崎地区から引地地区及び東郷川の背水影響区間では、堤防の高さや断面が不足している箇所において堤防整備を実施します。なお、河川整備計画における築堤高は、事業効果の早期発現、上下流の治水バランス等を踏まえ、平成23年9月台風12号洪水相当の水位（T.P.+1.5m：波浪による影響は除く）とします。

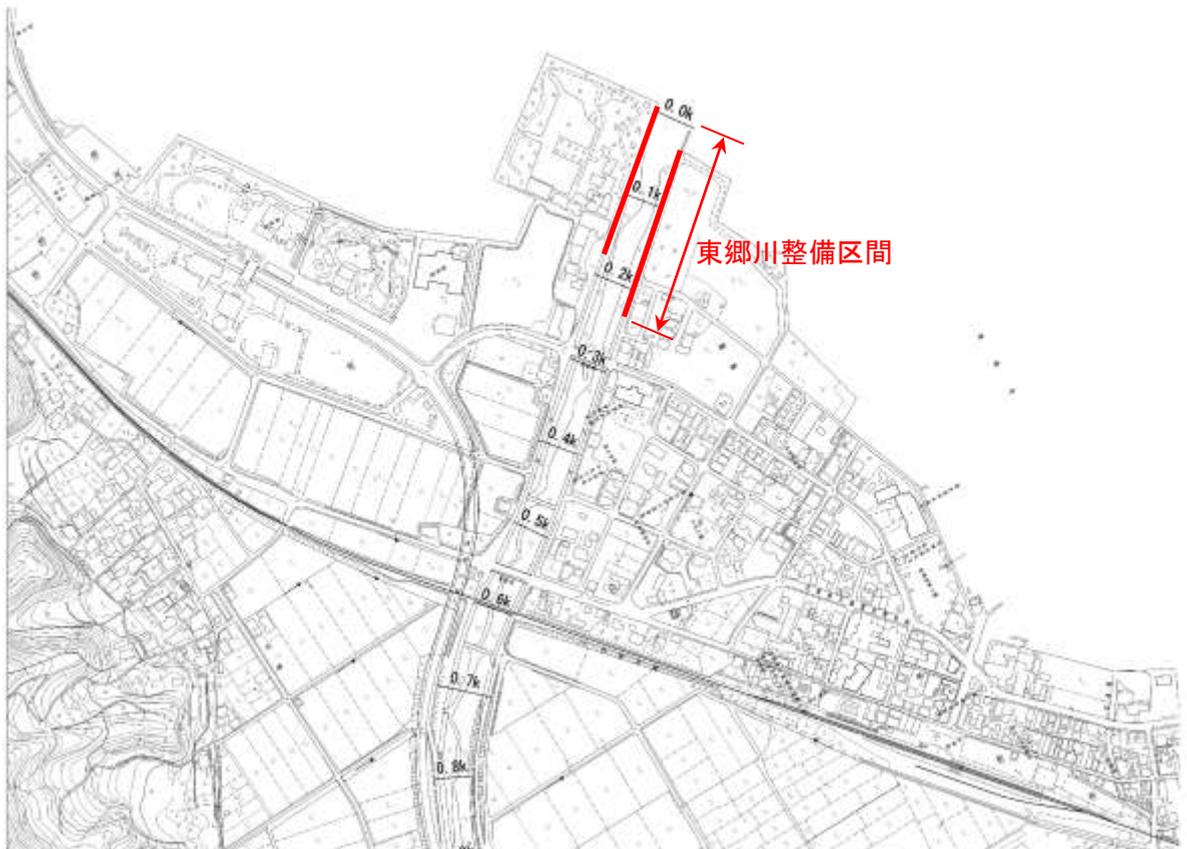
图 3-5 東郷川整備区間

河川名	整備区間	延長	整備内容
東郷池	松崎地区～引地地区	約 2.3km	築堤・護岸
東郷川	東郷川河口から東郷橋	約 0.3km	築堤・護岸

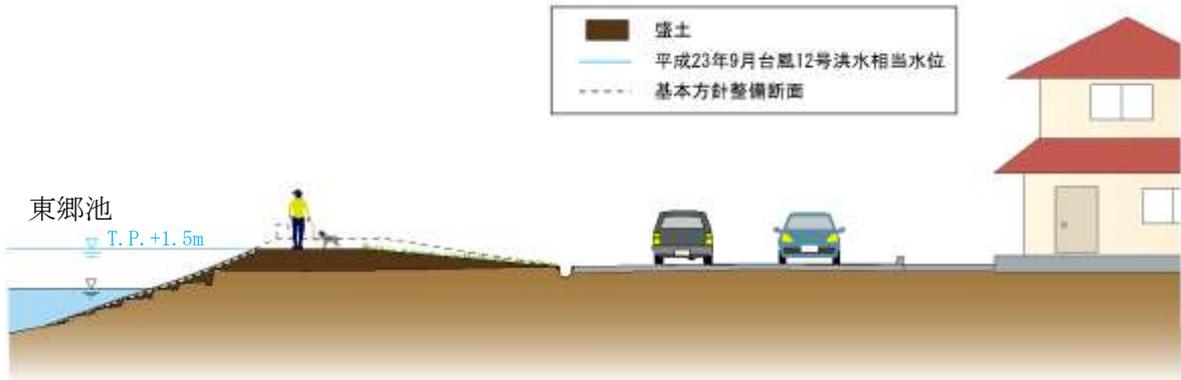
図 3-6 東郷池整備イメージ図

【四ツ手網付近（松崎地区）】

注) 現地の状況により、横断形状を変更することがあります。

なお、整備区間には、住宅、旅館、公園、船着場等があるため、背後の土地利用状況を踏まえるとともに、景観や水際の多様性にも配慮するように努めます。また、東郷池周辺では希少種を含む多種多様な生物が確認されているため、これらの生息・生育・繁殖環境を保全するため、必要に応じて湖岸形状の急激な改変回避に努めます。

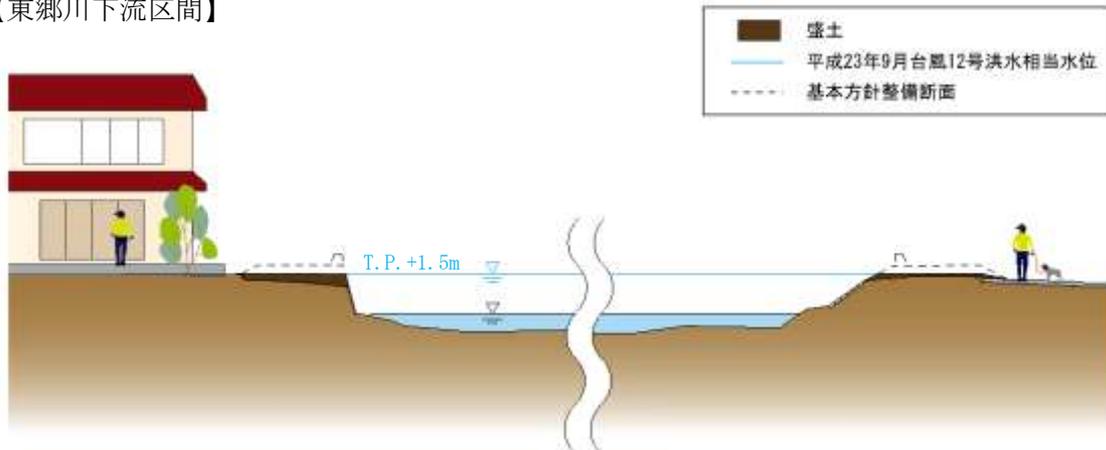
図 3-7 東郷川整備イメージ図

【東郷川下流区間】

注) 現地の状況により、横断形状を変更することがあります。

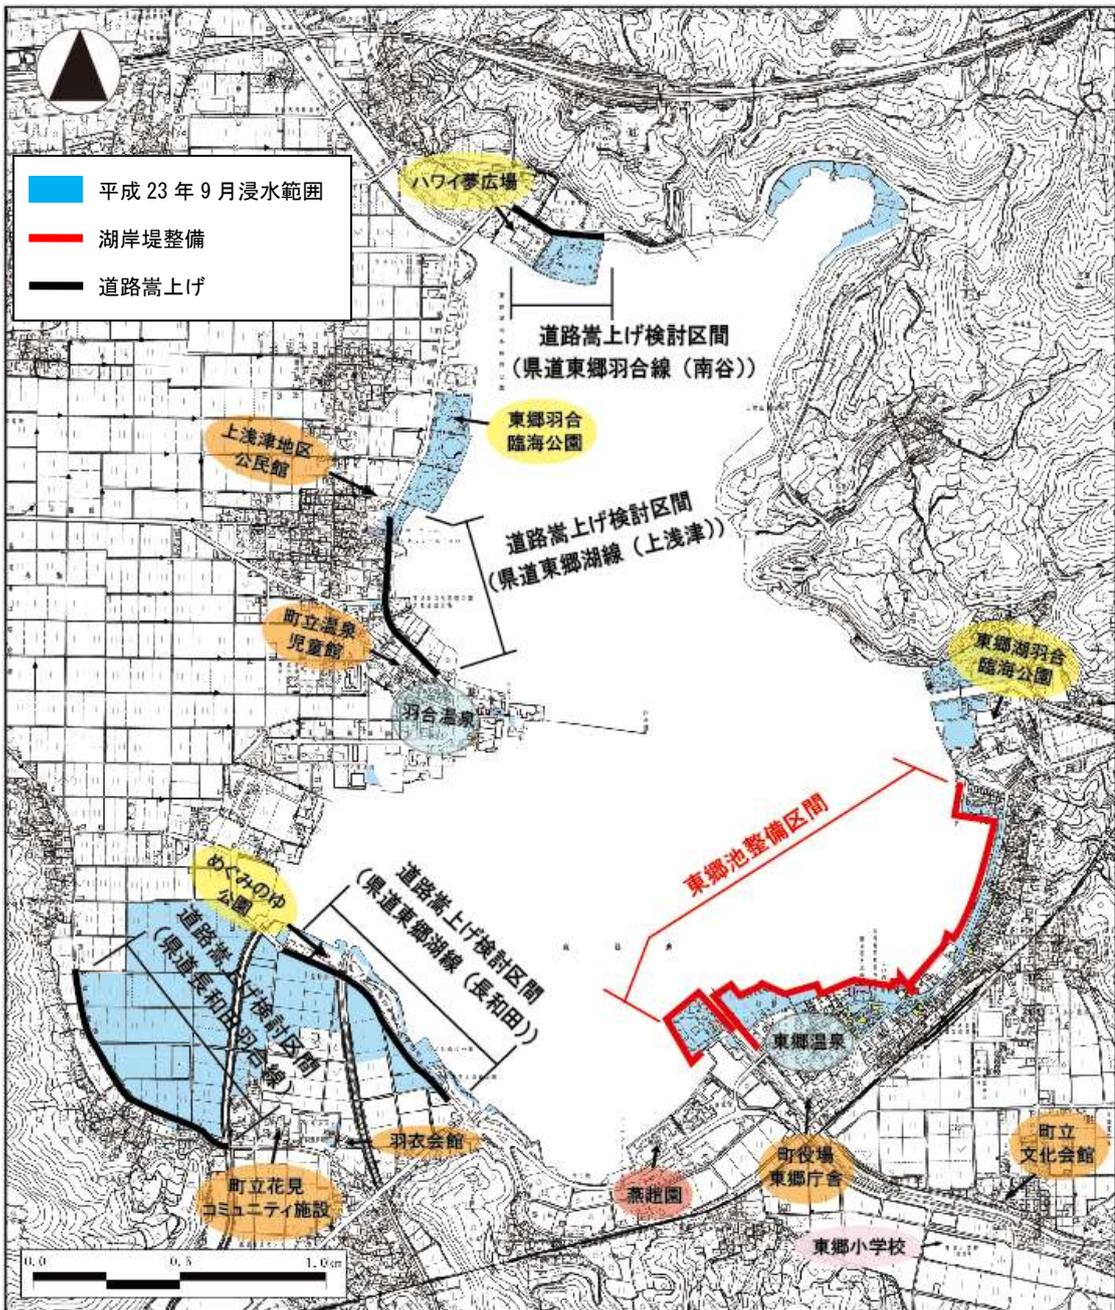
図 3-8 道路嵩上げ検討区間

平成23年9月台風12号の洪水では、本計画により整備を実施する松崎地区から引地区においては多くの家屋浸水が発生しました。その他の地域では、家屋浸水は少なかったものの多くの道路が冠水し、住民生活に支障が生じました。そのため、道路嵩上げにより、洪水時においても避難路を確保するよう道路管理者と連携・調整を図ります。
