平成12年(2000年)の火山及び地震災害に関する国土地理院の活動

# 2000年鳥取県西部地震における液状化被害の状況 Report on liquefaction disasters to The Western Tottori prefecture earthquake in 2000

# RADARSATの干渉SARでとらえた平成12年(2000年)鳥取県西部地震に伴う地殻変動 Crustal deformation of The Western Tottori prefecture earthquake in 2000 detected by RADARSAT SAR interferometry

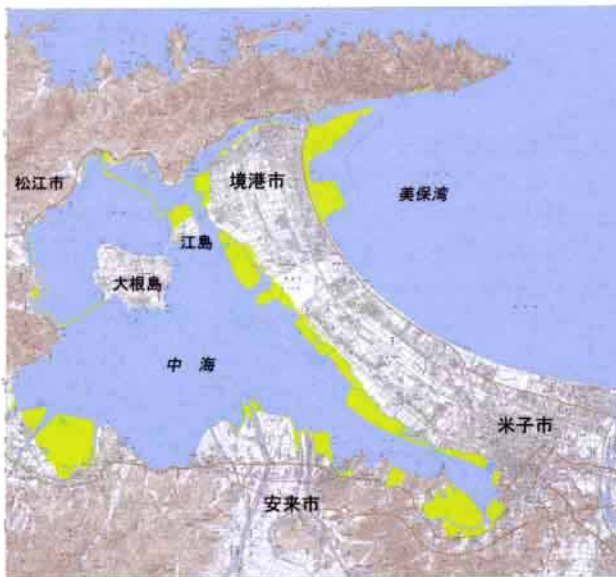
図-2 埋立・干拓地の分布図

一般的に強震時に液状化が起きやすいとされている埋立地や干拓地など旧水部の範囲を把握するため、旧版地形図と最新の地形図を比較し、約100年間に陸化した地域を図-2にとりまとめた。使用した地形図は下記のとおり。

米子市から境港市に伸びる砂州上(図-2の埋立地の部分を除く)では、米子空港ターミナルの西付近、JR中浜駅西付近で多数液状化の痕跡が認められる。この付近

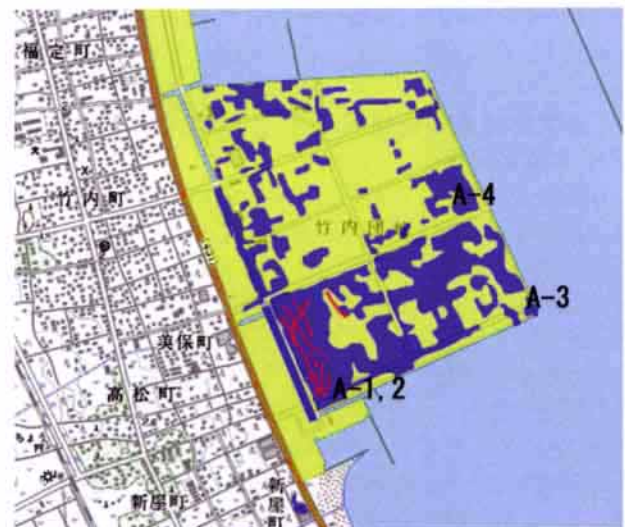
図-4 調査図(竹内団地周辺)

本地域は境港市街の南東部、美保湾に面した埋立地である。

- ・埋立地全域で噴砂（噴砂口）や大きな亀裂、陥没などの地盤変形、排水路よう壁の倒壊、歩道敷石の破壊などが随所で見られる（写真-1）。
- ・噴砂口の大きなものは短径1mを越える。
- ・地域内の道路は30~40cmほどの比高で波打った箇所もみられる。
- ・埋立地全体が沈下し、道路縁石や建物、橋梁など構造物の抜け上がり現象が著しい（写真-2）。
- ・建物の本体自体には、外見上は大きな被害は見られ

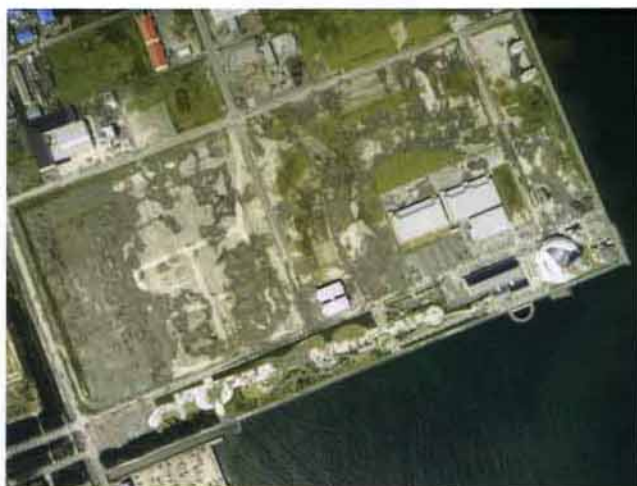
空中写真-1 竹内団地南部

- 埋立地の南部で液状化が著しいが、埋め立て時期の相違(新旧、新しいほど一般的に液状化しやすい)が関係していると思われる。(空中写真-1)

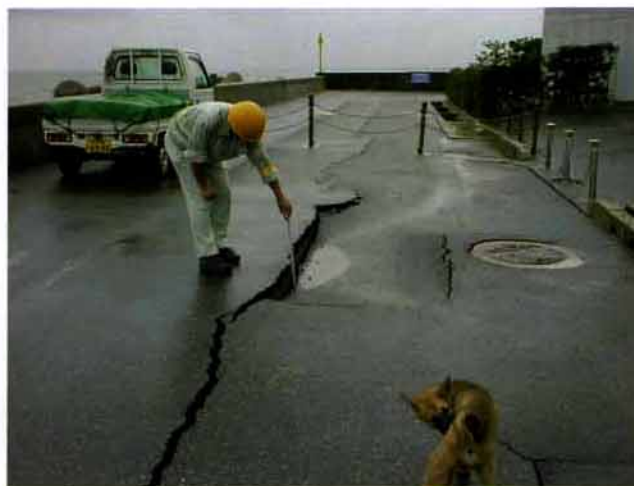
写真-3 外周道路の亀裂と陥没(A-3)

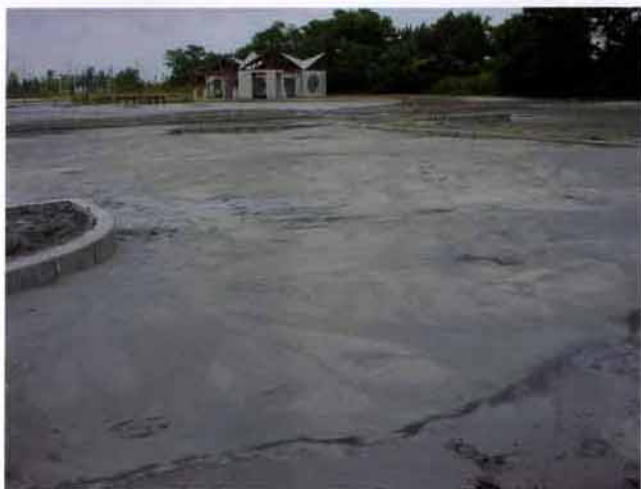
写真-1 噴砂(A-1)

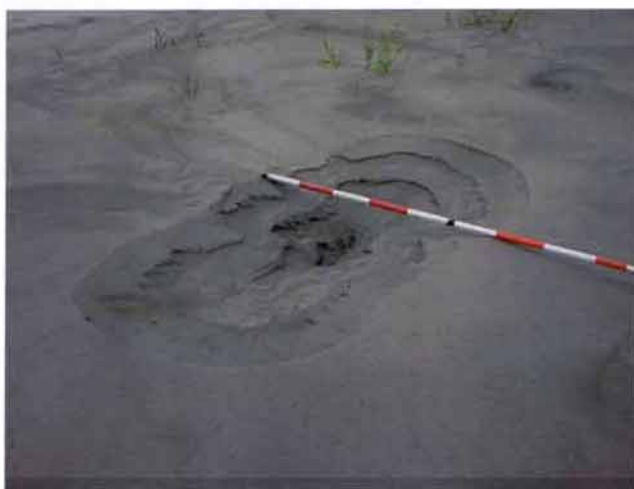
写真-4 大きな噴砂口(A-4)

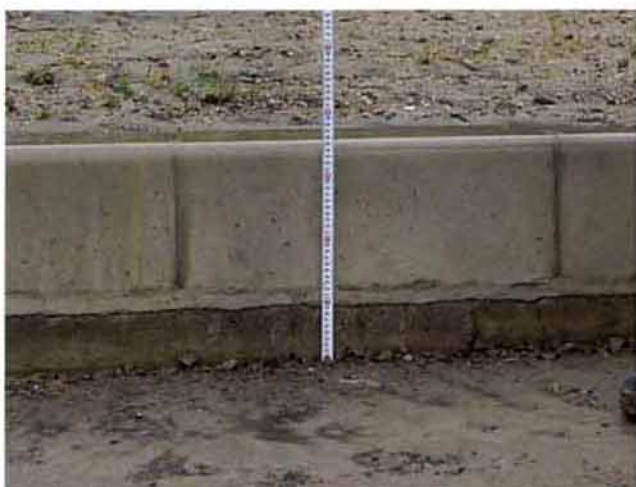
写真-2 道路縁石の抜け上がり(A-2)

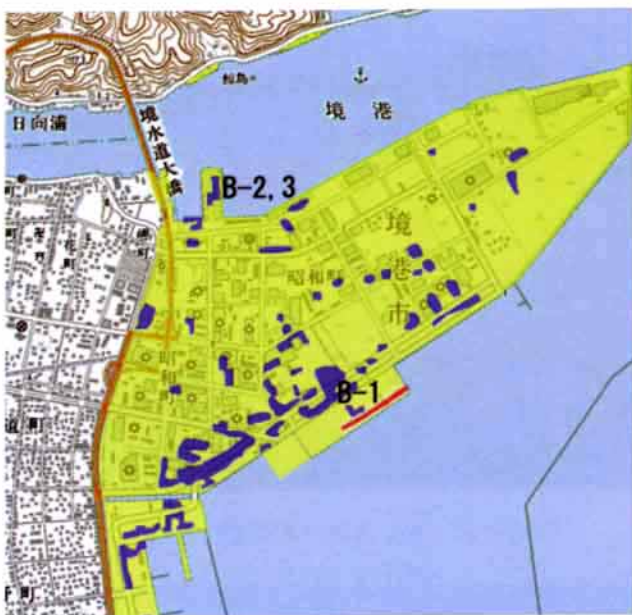
図-5 調査図(昭和町周辺)

- 埋立地全体に液状化が見られるが、特に西側が著しい。
- 昭和南埠頭(通称4万トン岸壁)では、長さ200m以上の亀裂や段差が生じている。
- 付近の道路歩道の損壊も激しく、側溝からも噴砂して溝が埋まった状態である(写真-5)。
- 境水道に面した通称1万トン岸壁では、暗渠部のジョイント部に空隙ができ、一部で損壊が見られる。

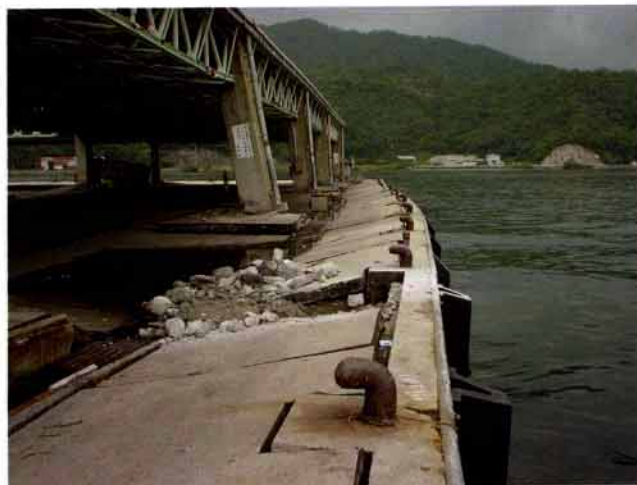
写真-6 カニかご岸壁と倒壊寸前の上屋(B-2)

- ・県営魚市場前では、道路を横切って、長さ3m以上の亀裂と噴砂が見られる。
- ・境港卸売市場（通称カニかご岸壁）では、液状化による地盤の流動や陥没等により、岸壁が海側に1m以上はらみだすとともに、場内も陥没した。また上屋を支えるコンクリート支柱が傾き、倒壊のおそれもでている。特に東棟の損壊が激しい（空中写真-2、写真-6、7）。

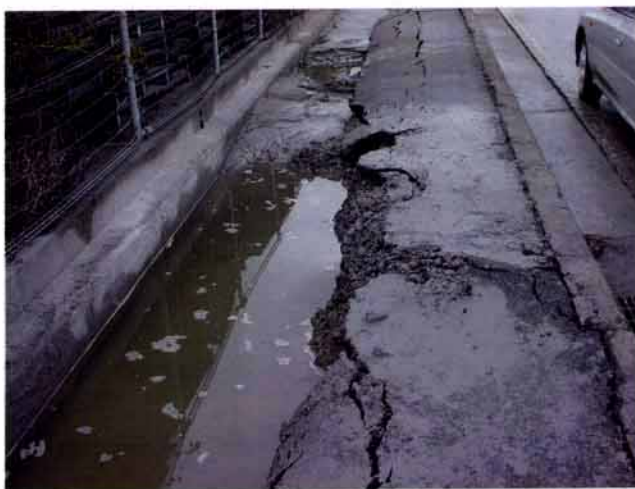
写真-5 道路側溝からの噴砂(B-1)

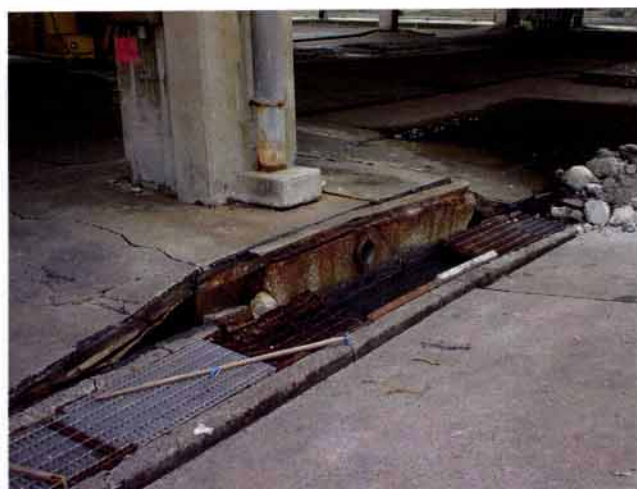
写真-7 抜けあがった上屋の支柱(B-3)

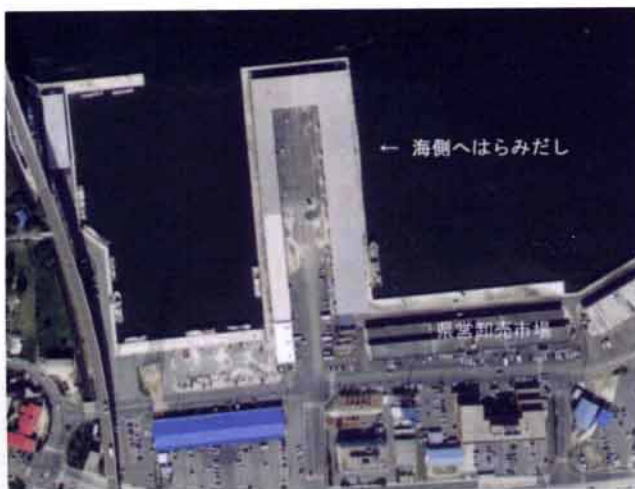
空中写真-2 境港卸売市場(カニかご岸壁)

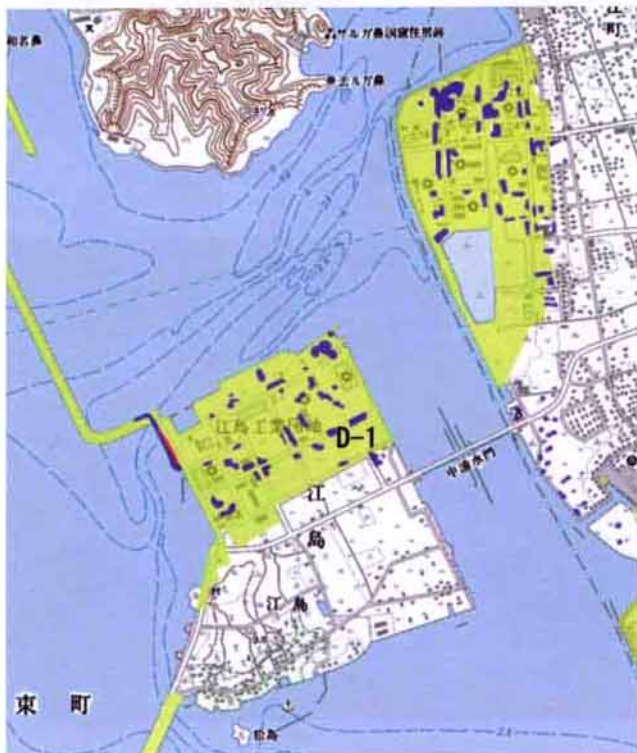
図－6 調査図(外江町、江島周辺)

- ・外江町では、小規模な噴砂が多数認められ、また一部の住宅地では、連続して電柱の傾きが生じている。
- ・江島工業団地でも埋立地全域で噴砂が認められ、排水路の暗渠（カルバート）部分では、周囲の相対的な沈下により、12cm程度の抜け上がり現象が見られる。また上水道埋設部分に沿って幅、高さとも5～

6 cmの亀裂と段差が生じている（写真－8）。

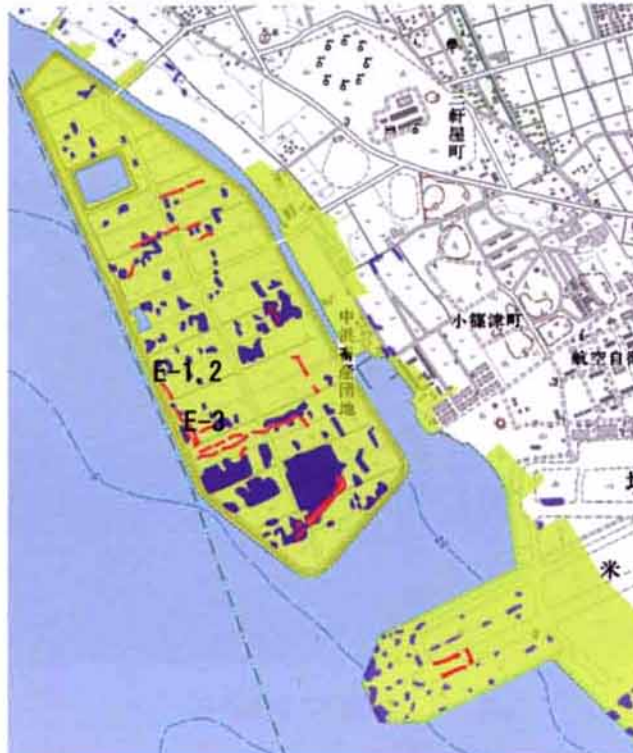
図－7 調査図(弓浜干拓地、米子空港周辺)

- 干拓地全体で噴砂や地盤の隆起、陥没等が見られる。亀裂や液状化に伴う広い地盤の変色域は、特に干拓地南部で著しい。
- 干拓地内では相対的な沈下が認められ、管渠部の抜け上がり現象や排水路よう壁の倒壊・はらみだし、堤防の亀裂、道路の段差などが多数見られる（写真－9, 10）。
- 干拓地では、大根など野菜類の栽培が行われており、塩分を含んだ泥水の吹き上げによる塩害、灌漑設備

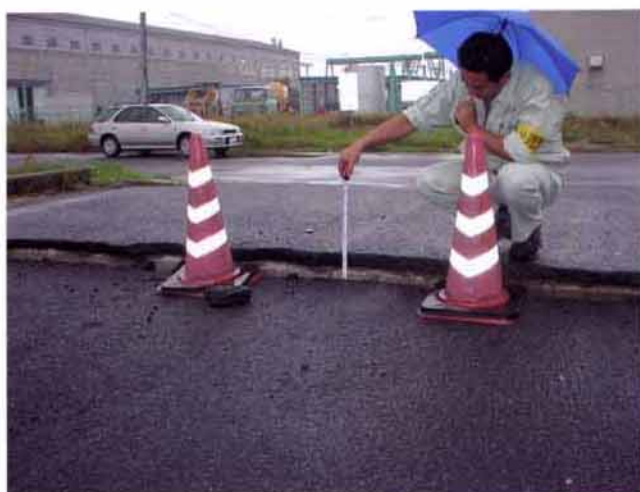
写真－8 暗渠部分の抜け上がり(D-1)

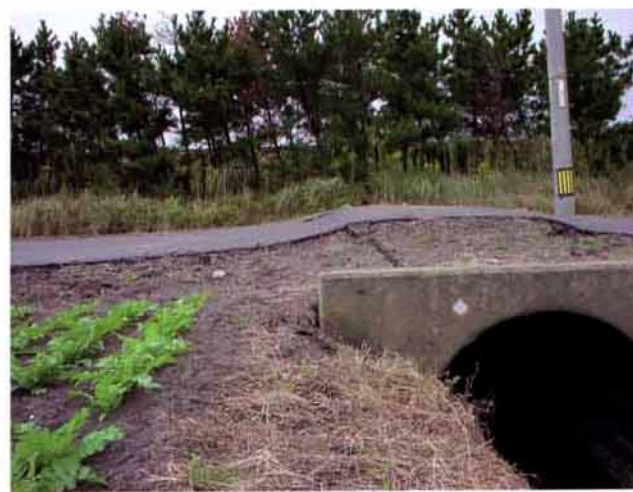
写真－9 管渠部の抜け上がり(E-1)

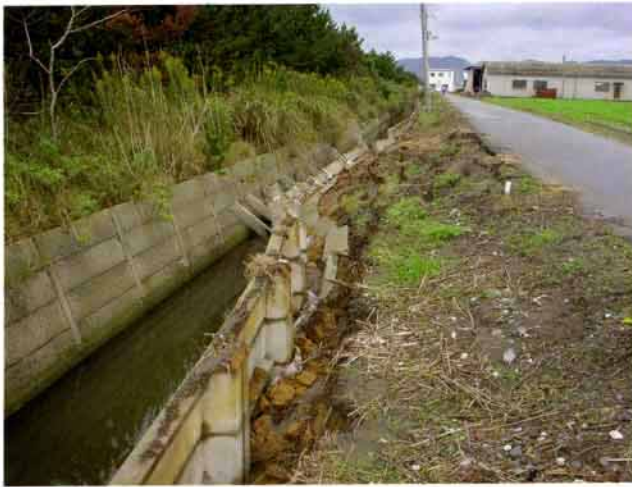
写真-10 排水路よう壁の損壊(E-2)

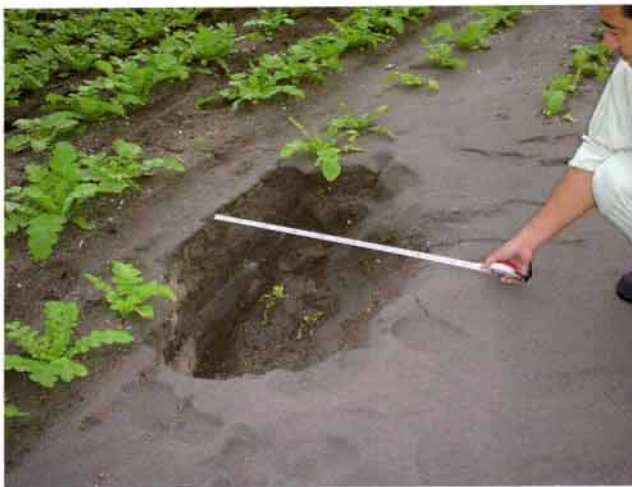
写真-11 大根畑での噴砂(E-3)

の損壊などが危惧されている(写真-11)。

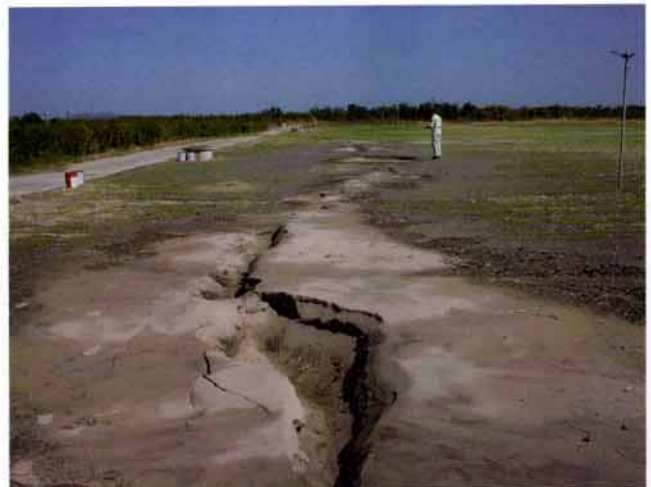
- 干拓地全体で噴砂、地盤の隆起や陥没が見られる。大規模な亀裂や噴砂は、干拓地の西寄りで著しい。
- 西端部で見られる亀裂(噴砂口)は、幅が最大で120cm、長さが50mを越えるものもある(写真-12)。干拓地内の亀裂の方向は、概ね北東～南西である。

写真-12 巨大な亀裂と噴砂

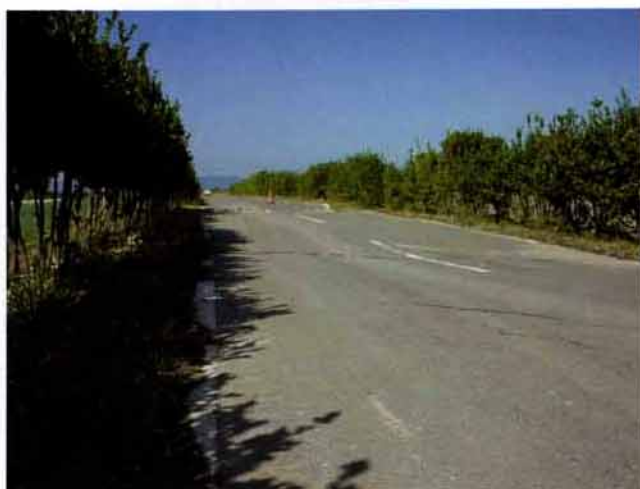
写真-13 道路の陥没と亀裂(F-2)

- 干拓地内の道路でも亀裂や段差がみられ、大きなものは30cm程度の比高がある(写真-13)。
- 排水路よう壁の倒壊や堤防の亀裂など施設への被害も甚大で、同様に塩害も危惧されている。
- 藪中集落西南部の低地部ではまとまった噴砂が見られる。

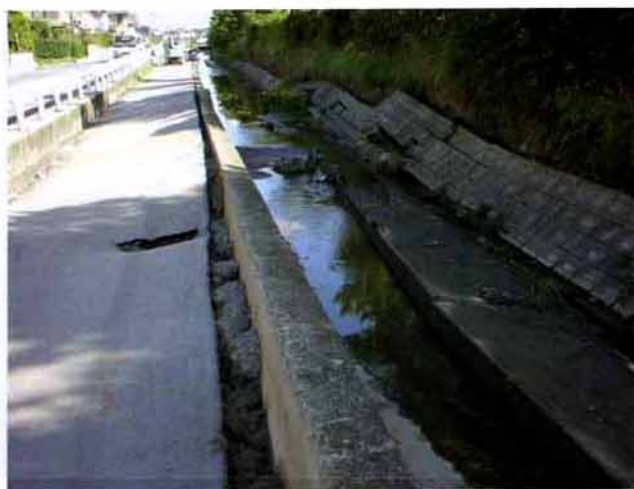
- 安倍彦名団地では、噴砂や道路の亀裂・陥没、排水路よう壁の損壊、住宅や電柱の傾きなどが認められる(写真-14)。
- 下水処理場南方の護岸では、周囲の沈下により抜け上がりが見られる。沈下量は25cm~35cm程度あり、護岸自体も一部損壊している箇所がある(写真-15)。
- 旗ヶ崎では噴砂も多く、建物の抜け上がりも見られる。
- 米子港では、岸壁の大規模な陥没や亀裂が多数発生している。陥没の深さが1m以上のもの、亀裂の幅

写真-14 排水路よう壁の倒壊と歩道の陥没(G-1)

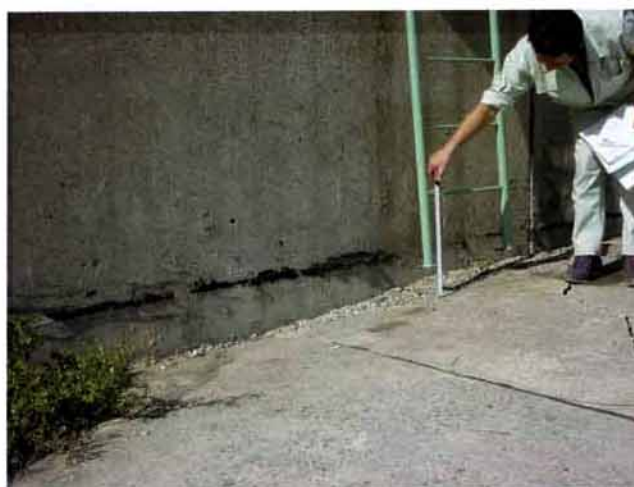
写真-15 護岸部の抜け上がり(G-2)

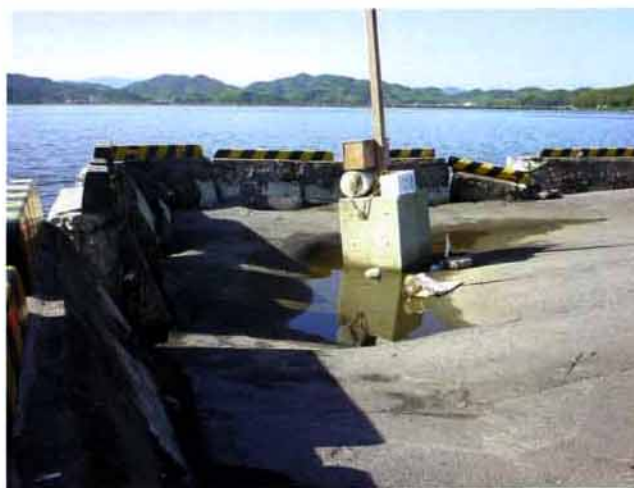
写真-16 米子港岸壁の陥没(G-3)

60cm以上の箇所、長さ40m以上の箇所も見られる(写真-16)。

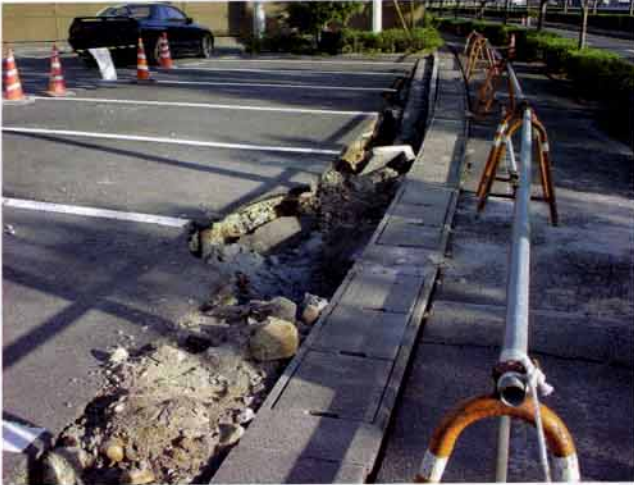
- ・噴砂及び団地内道路縁石の損壊、歩道上の亀裂や陥没が見られる。

写真-17 団地内駐車場の亀裂と陥没

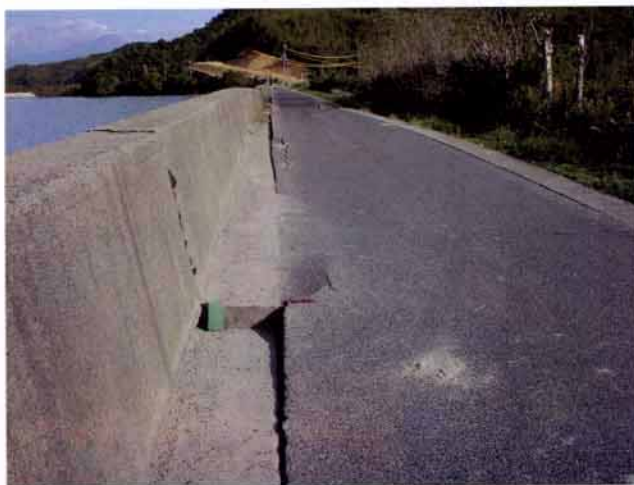
- ・最北部の護岸の一部が損壊し、付随する道路も隆起や陥没が見られる。

写真-18 護岸の損壊

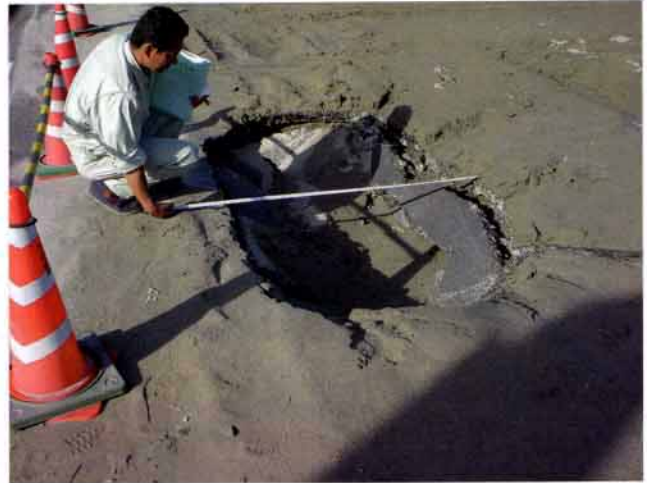
- ・和鋼博物館の北、道路上に大きな噴砂口(135cm×255cm、深さ55cm)もしくは噴砂による陥没口と、それらに続く噴砂口の列が亀裂状に見られる。

写真-19 巨大な噴砂口

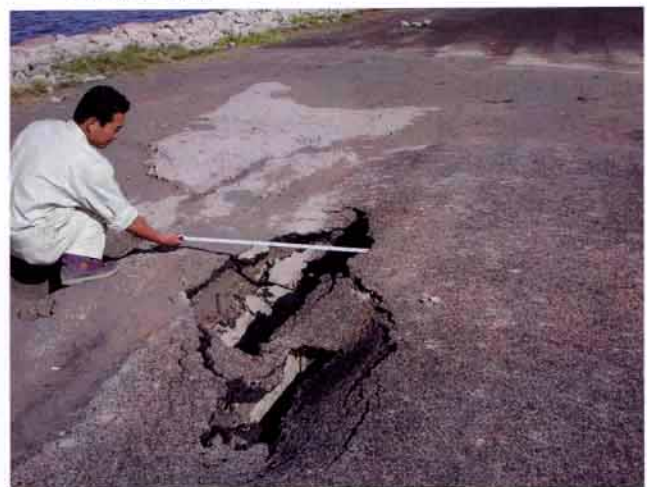
- ・干拓地最北部、堤外の高水敷(アスファルト舗装のヘリポートあり)では、噴砂口や亀裂、地盤の隆起や陥没が見られる(写真-20)。
- ・干拓地内の外周道路の亀裂や排水路の中での噴砂跡などが散見される。
- ・干拓地全体で大規模に液状化が起こった様子は認められなかった。

写真-20 堤外地での噴砂と陥没

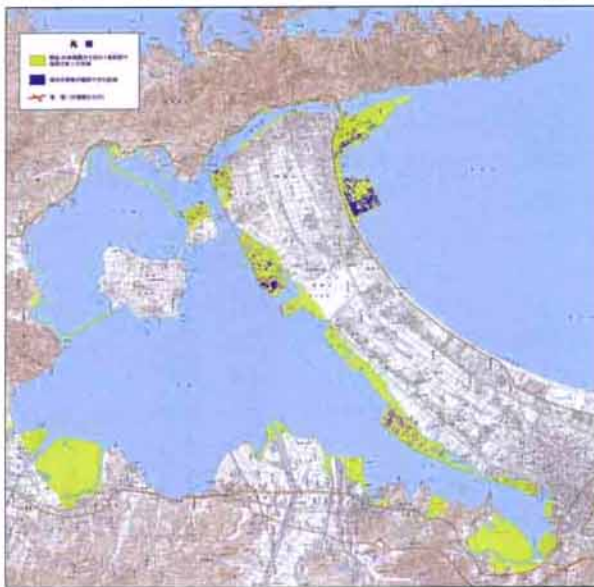
国土地理院地理調査部（2000）による液状化被害調査図（図6）と比較すると、この明瞭な境界線は、ほぼ明治時代の海岸線に一致し、干渉していない領域は、明治以降の埋立地あるいは干拓地であることがわかる。また、現地調査等により、これらの埋立地・干拓地の多くでは、地盤の液状化が発生したことがわかっている。液状化が起こった地域では、噴砂や噴礫により地表が覆われたり、不等沈下を起こしたりすることにより、表面の特性が変化することが考えられる。

図6 国土地理院地理調査部による液状化被害調査図（国土地理院地理調査部、2000より）。黄色の領域は、明治32年の5万分の1地形図で海域であった地域を示す。青い領域は、液状化現象が確認された区域。
