鳥取県西部地震

平成12年10月6日(金)13時30分

安来市の記録

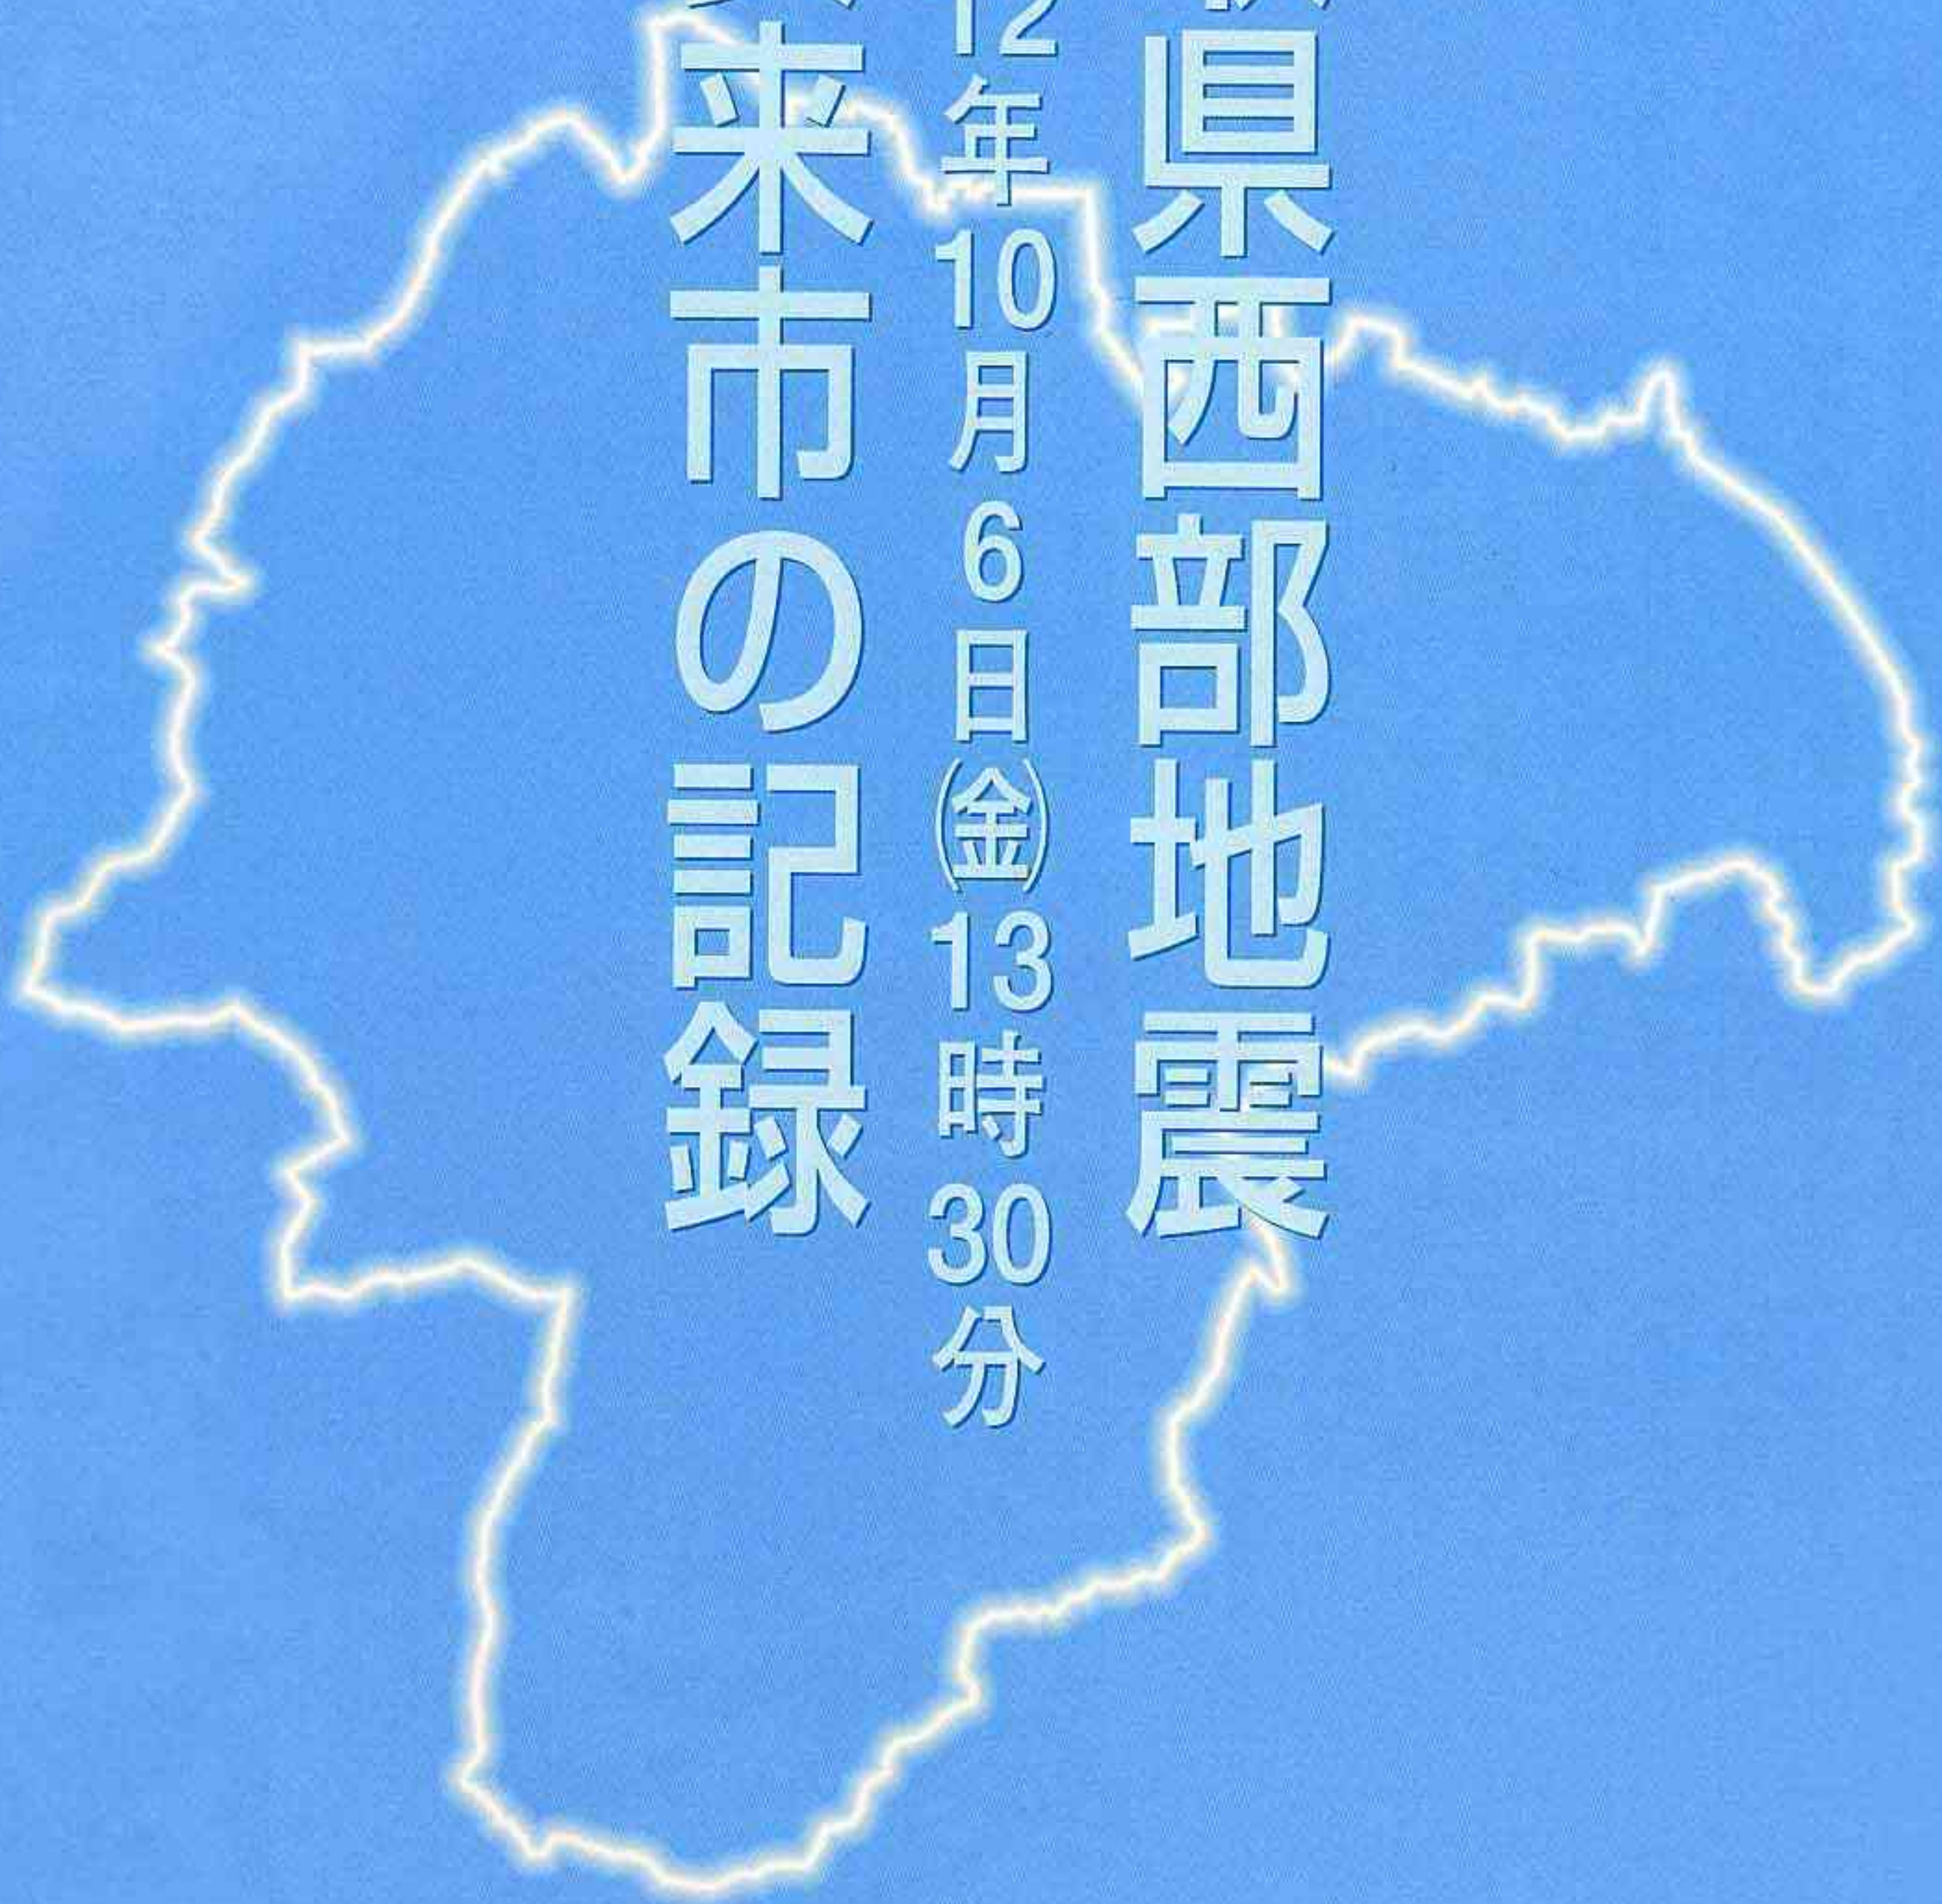
崩壊した家屋 (切川町)

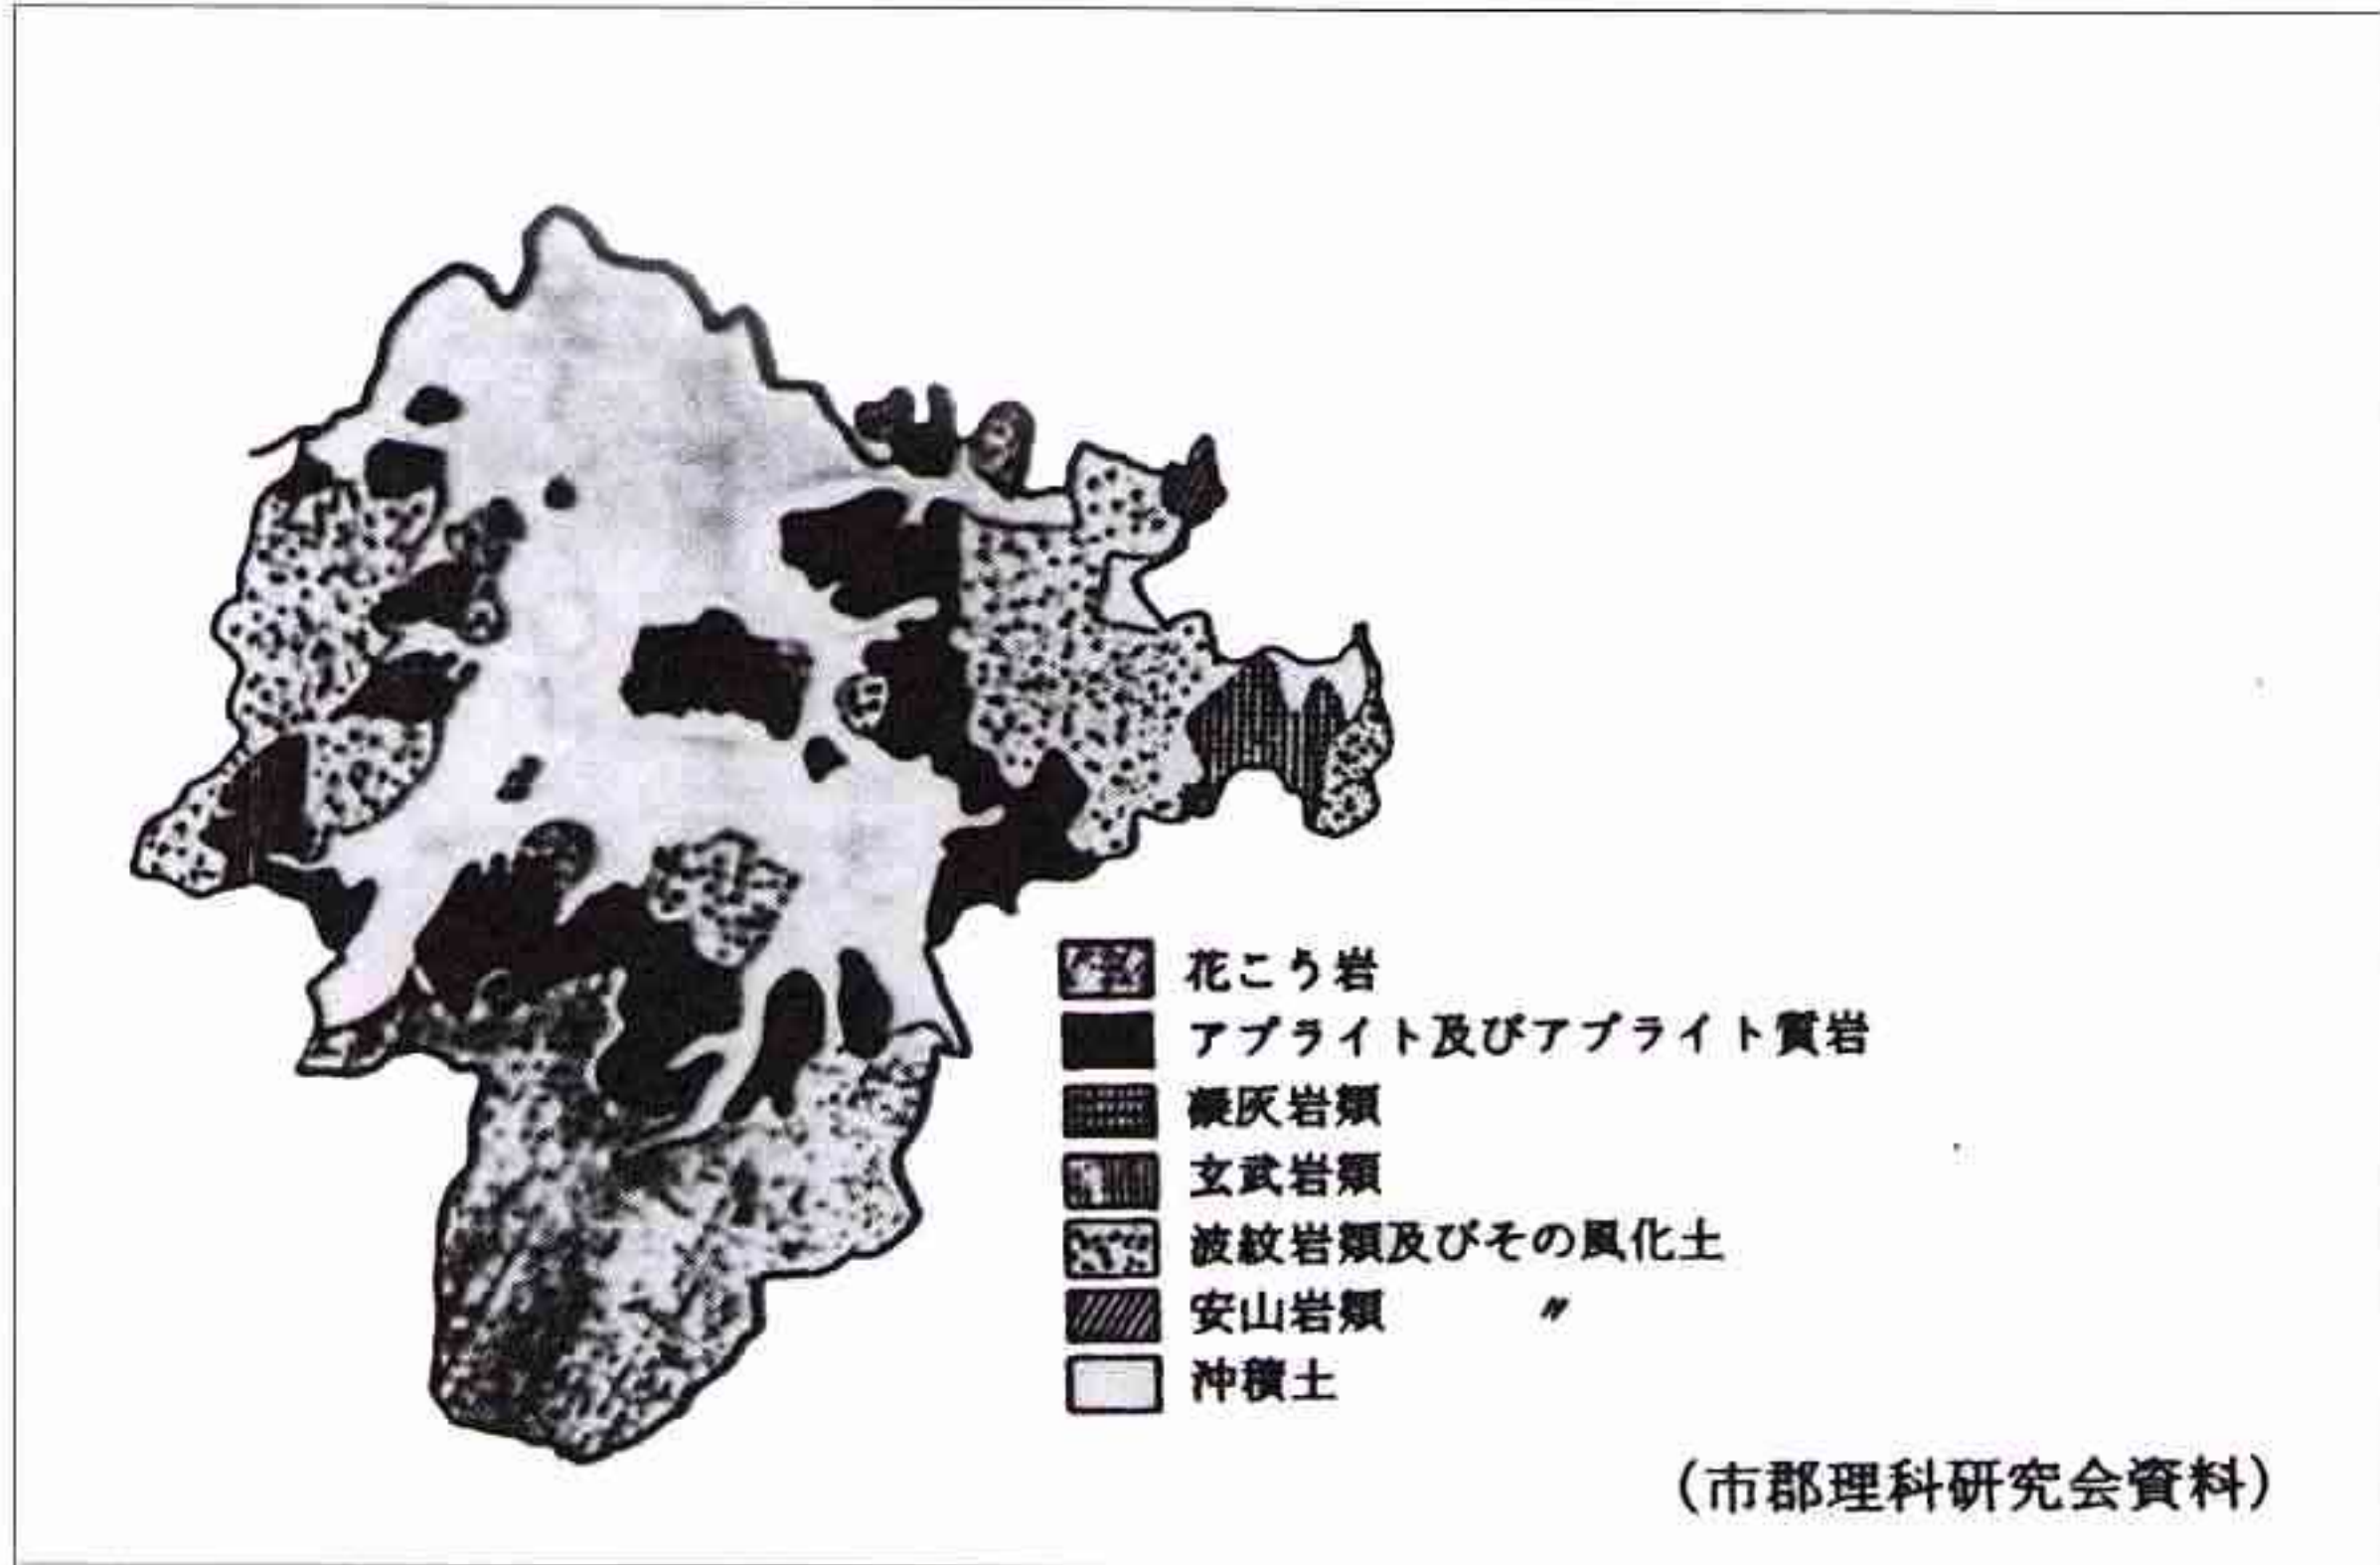
●安来市の地質図

安来市の基盤岩石の大部分は、いわゆる中国花崗岩で、形成されたのは中世代末の白亜紀から新生代初期の古代第三紀ごろといわれる。底盤が直接地表に露出しているところもあるが、大部分は風化が進んでアプライトおよびアプライト質になっている。これらの基盤をおおっている岩盤は、流紋岩、玄武岩などの火山岩や、火山噴出物の凝結した凝灰岩などが複雑に重なり合っている。

地域で見ると、東部の島田地域は、新生代第三紀の中新世に属する凝灰岩、玄武岩、安山岩、大山火山灰などが堆積している。中央部の伯太川流域から飯梨川東岸にかけての地域は、古第三期から中生代末白亜紀に属する花崗岩類、母里流紋岩の分布が顕著である。西部の飯梨川西岸の地域では、新第三紀中新世に属する安山岩質凝灰岩、玄武岩、石英安山岩、布志名シトル岩などの分布がみられる。

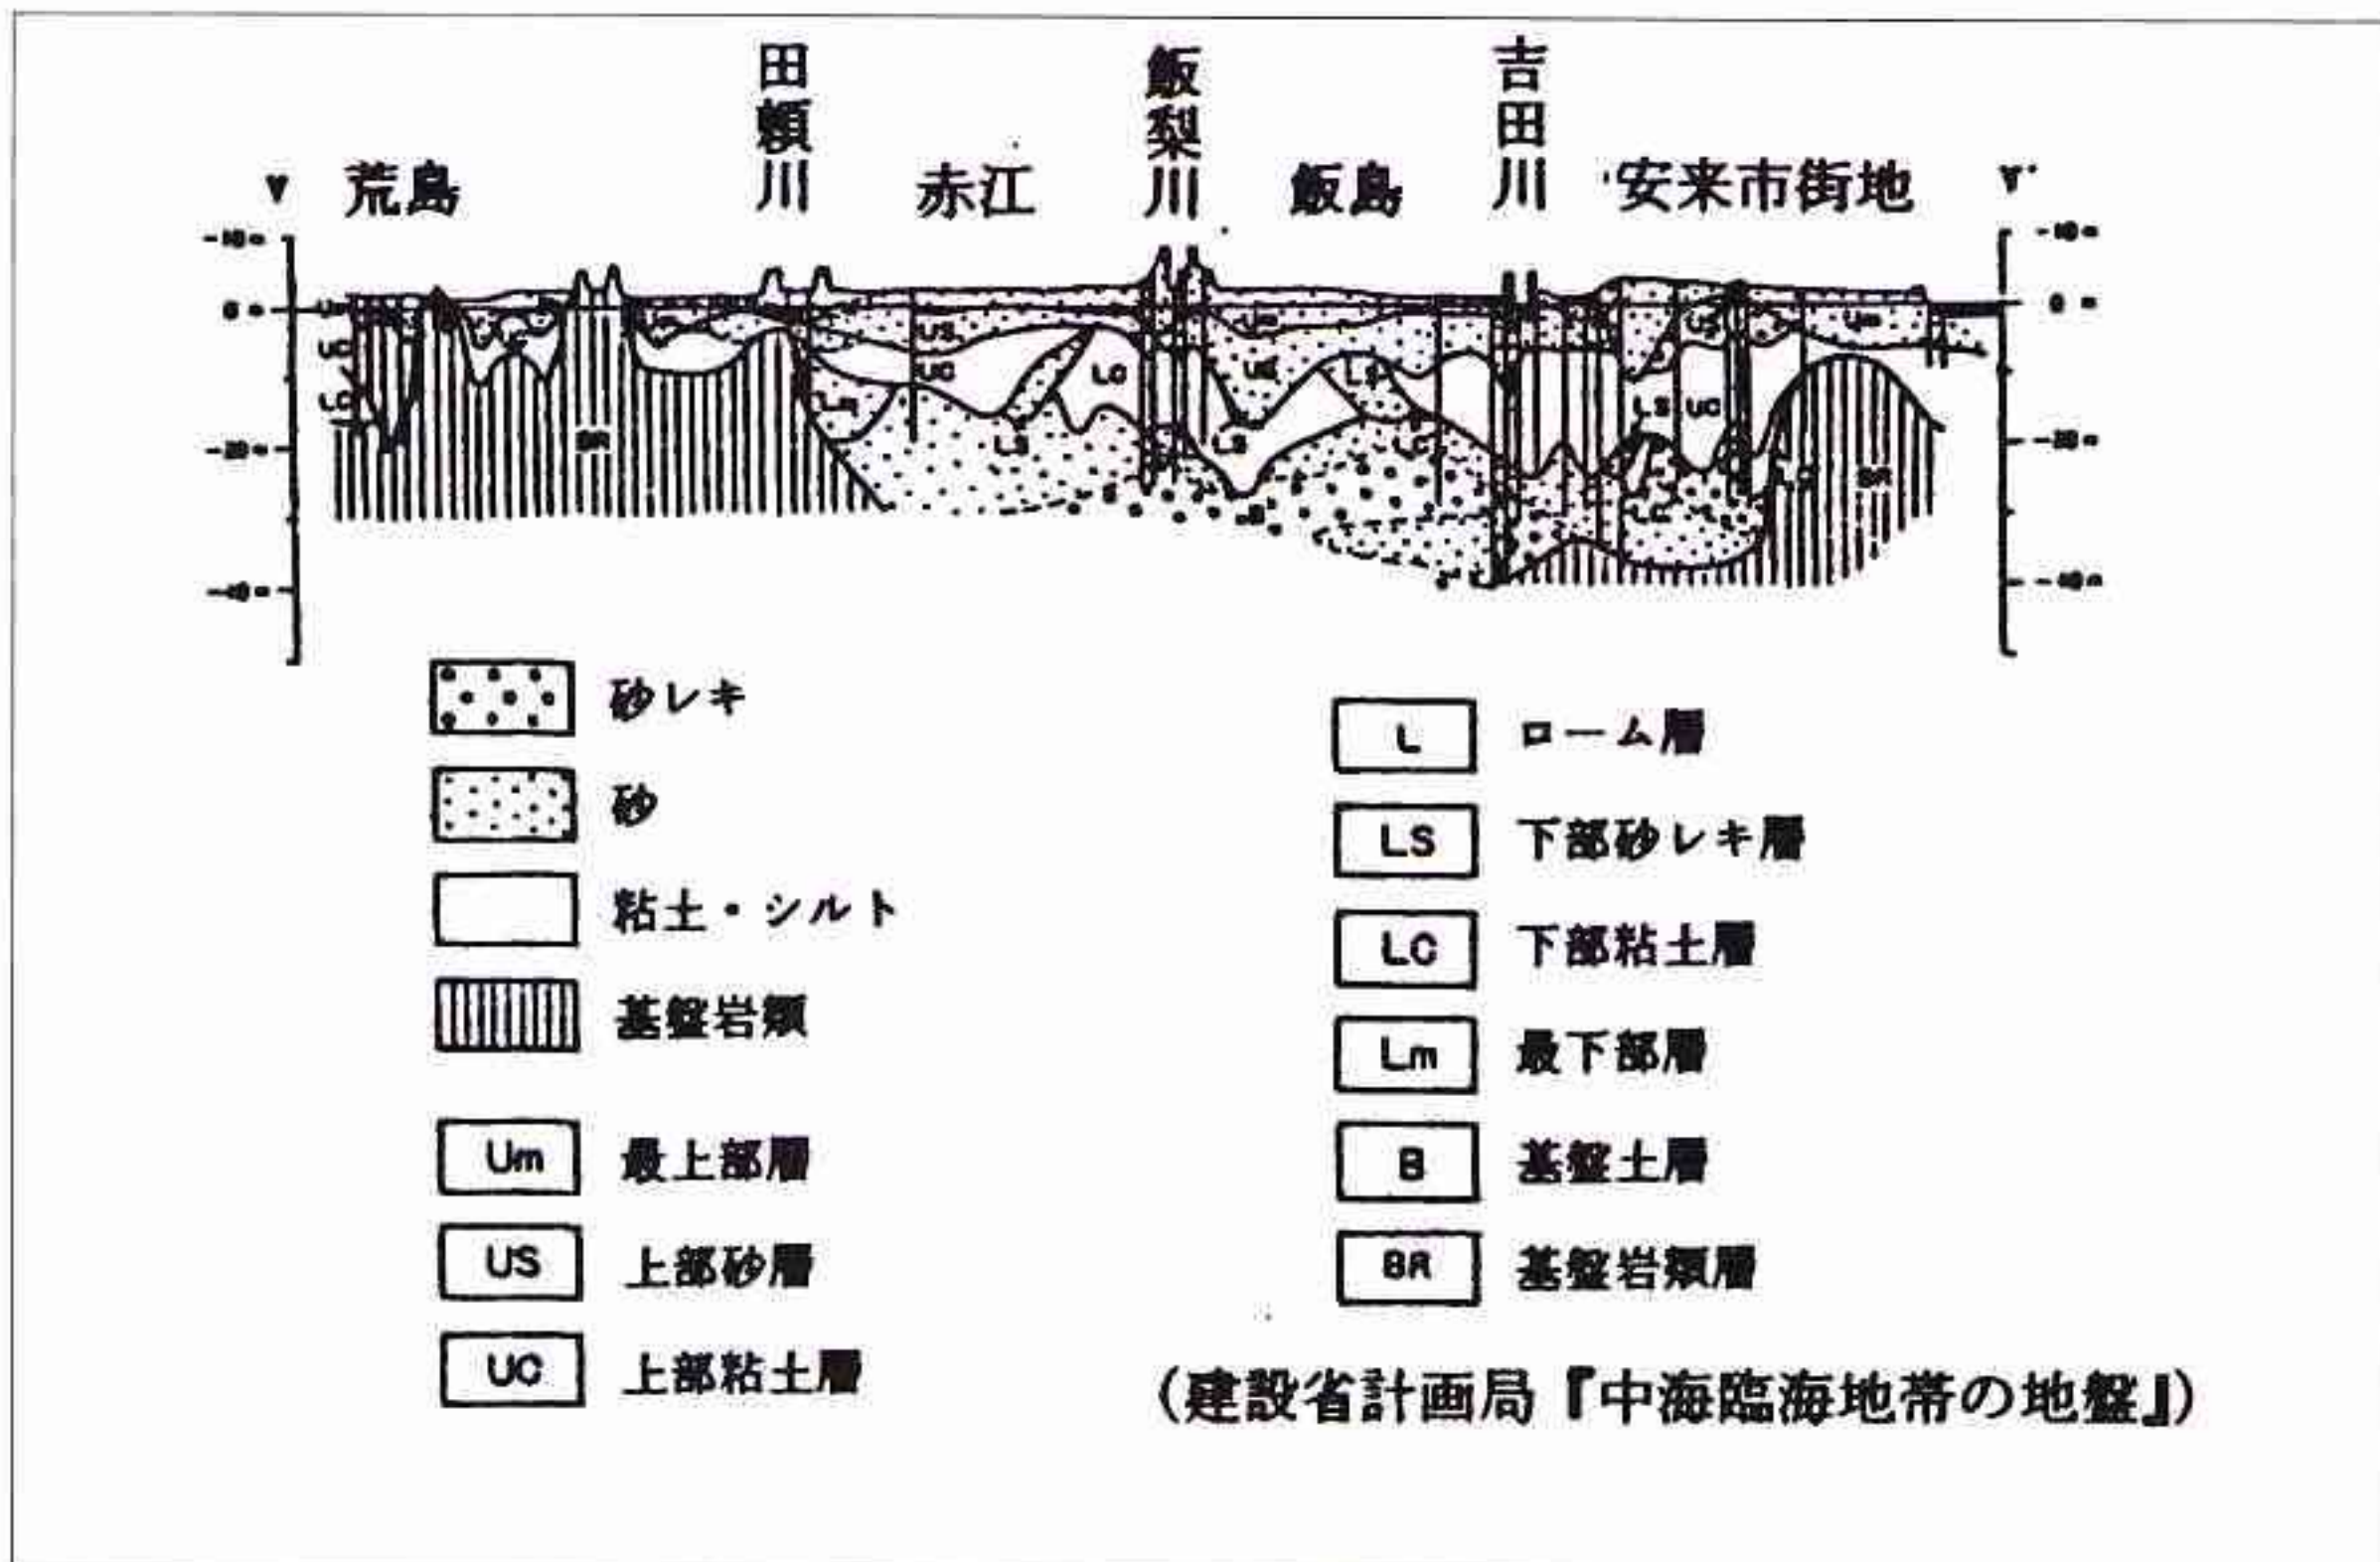
●安来平野沿岸部（国道9号線付近）の地盤地質断面図

中海沿岸の平野部は、基盤岩類層の上部に厚い沖積層がみられ、飯梨川・伯太川上流部の黒雲母花崗岩が風化浸食され、両河川によって運搬された花崗岩質の砂礫層と粘土・シルト層が重なっている。最上部の砂質土は10m～5mの堆積がみられ、良い農耕地となっている。
