18. アラメ・クロメ藻場造成試験（近場漁場資源増産促進事業）

山田英明・渡辺秀洋・松田成史・井上正彦

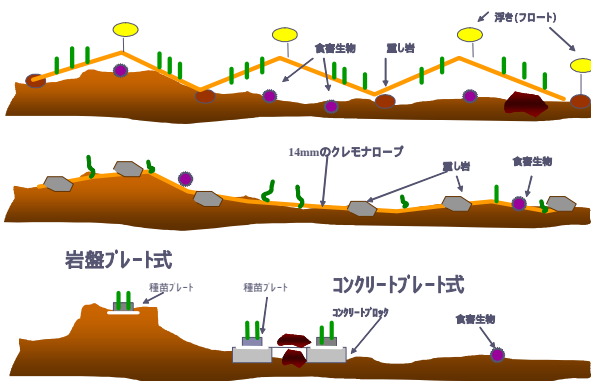
図4 クロメ種苗移植イメージ図

- 上： 海底敷設延縄方式
- 中： 海底離底延縄方式
- 下： 岩盤プレート， コンクリートプレート

（財）鳥取県栽培漁業協会が種苗生産したクロメ種苗を用いて、中間育成した種苗を、御来屋のサザエ漁場の試験区に移植する試験を実施した(図3)。移植方法は、中間育成した基質のクレモナロープを海底面に敷設（海底敷設型延縄式方法）、同ロープを海底面から離して敷設（海底離底型延縄式方法）、アラメで実績のある種苗プレートに種糸を巻き付けて海底に設置（コンクリートブロック台座種苗プレート式方法）および同プレート（岩盤台座種苗プレート式）の4種類で実施した(図4)。

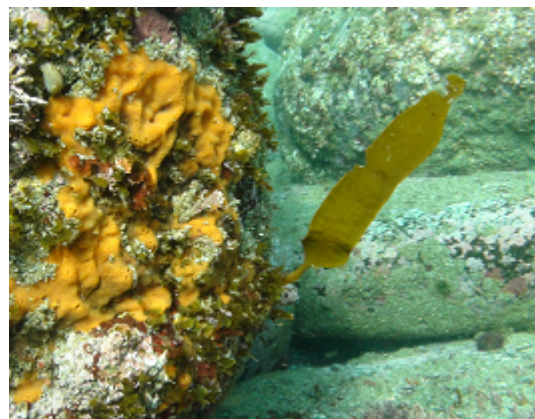
図5 突堤北側の最西端のアラメ幼体

突堤の北側はもともと日当たりが悪く、アラメ等の海藻の生育には不向きと考えられていたが、昨年と比較し着実に成長し、分布域も拡大していることがわかった。突堤の基部の水深は 6m 程度であるが、アラメは最深部 5m までで生育しており、それより深い場所での繁茂は観察されなかった。また、西側には少しずつ分布を拡大してきており、図 5 に最西端のアラメの幼体を示した。藻場の拡大については、水深 5m までの浅海帯を带状に、少しずつ分布域を拡大していると考えられる。今後は、近接する離岸堤も含め、東側域への藻場の拡大についても検討していきたい。

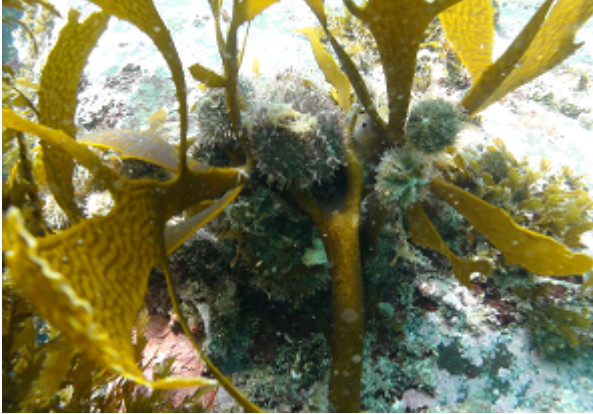
図6 アラメ株に蝸集したウニ(H21.2.24)

また、藻場周辺域の特にアラメの根本付近(図 6)には、アカウニ、バフンウニ、サザエ等が蟻集しており、これらの生物が海藻を餌料として増殖

していることが確認された。このように、餌料価値の高い多年生の海藻による藻場が形成されることにより、海藻を餌料とする生物の増殖が期待される。

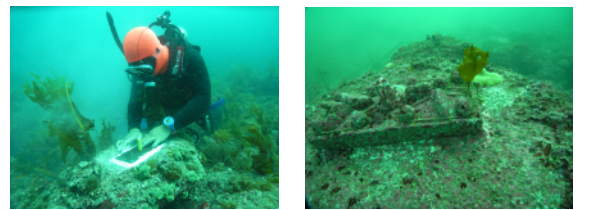
図 12 岩盤プレート方式の観察状況(H21 年)
