# 東部地区／201／鳥取市大成建設

## ■観測井戸の基礎情報

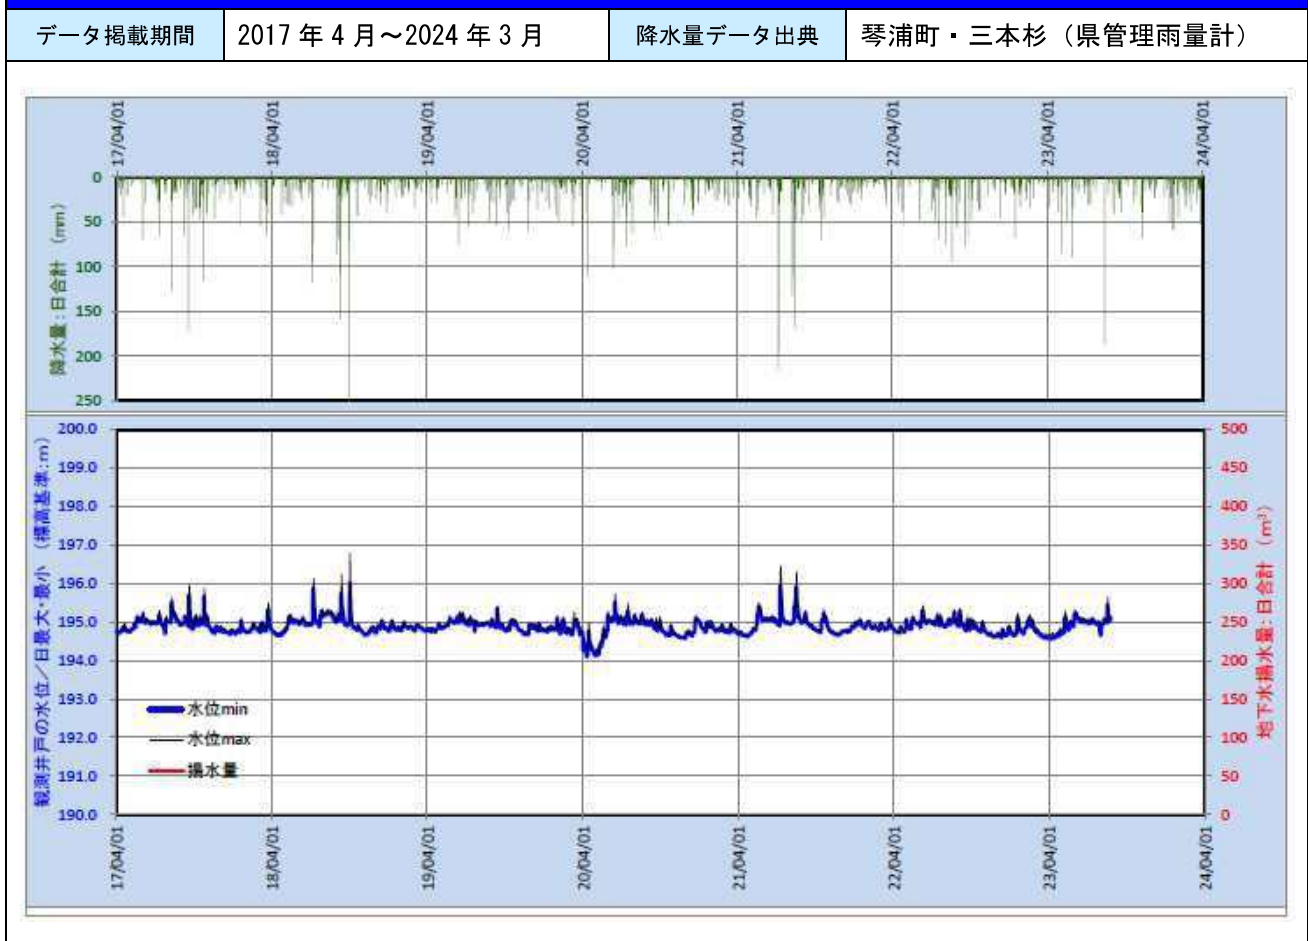
### ■観測井戸の水位・揚水量グラフ（下段）と近隣降水量グラフ（上段）

| コメント<br>（水位変動の原因など） | <p>地下水位は概ね横ばいの傾向が見られる。<br/> 降雨に伴った水位変化が明瞭に見られる。<br/> ※水位観測用のため、揚水量のデータなし。<br/> （2023年8月以降の水位は、機器の故障により欠測）</p> | |

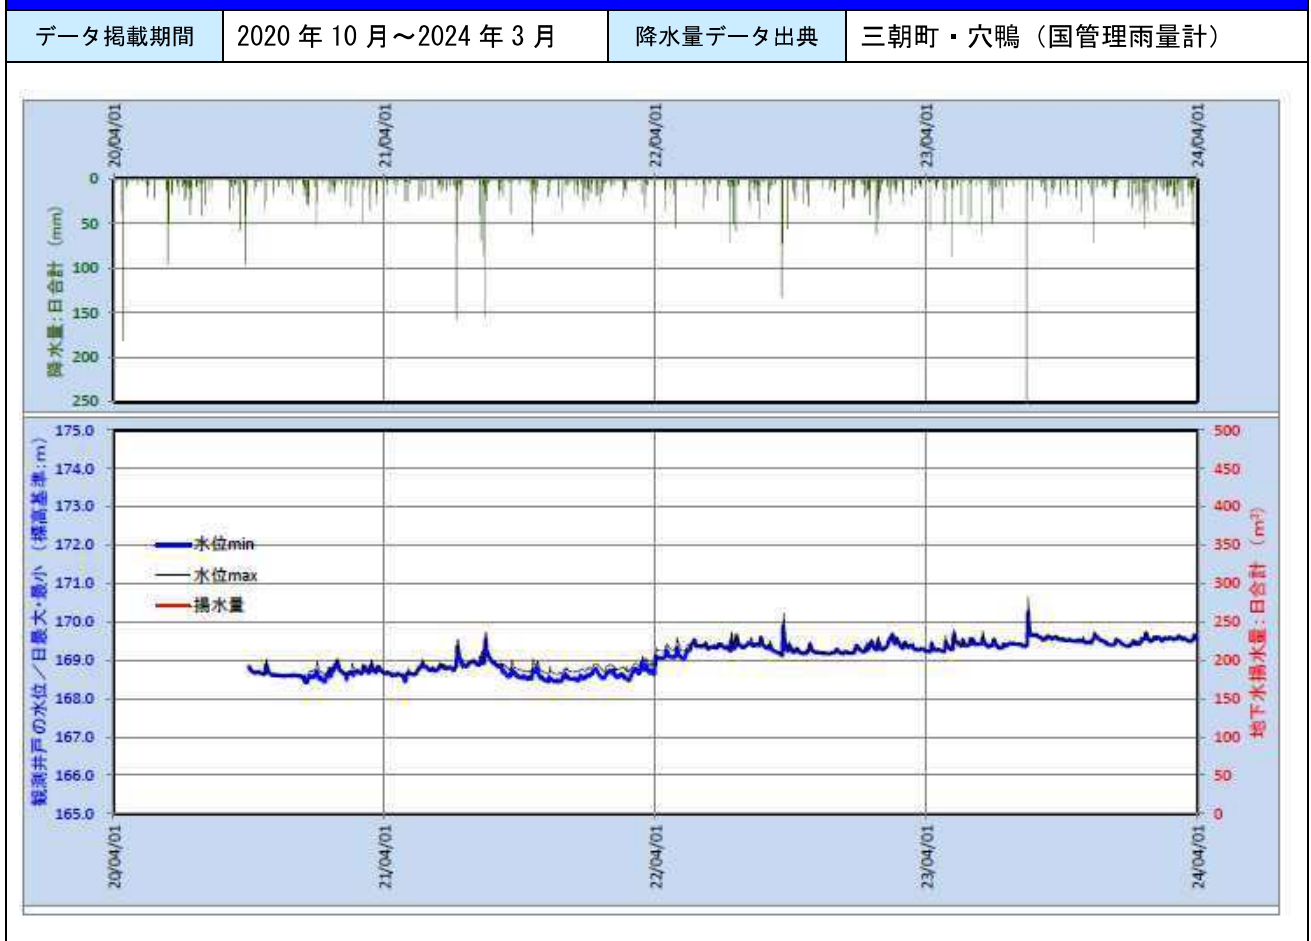
## ■観測井戸の水位・揚水量グラフ（下段）と近隣降水量グラフ（上段）

| コメント<br>（水位変動の原因など） | 地下水位はやや上昇する傾向が見られる。<br>（2020 年 10 月設置）<br>※水位観測用のため、揚水量のデータなし。 | |

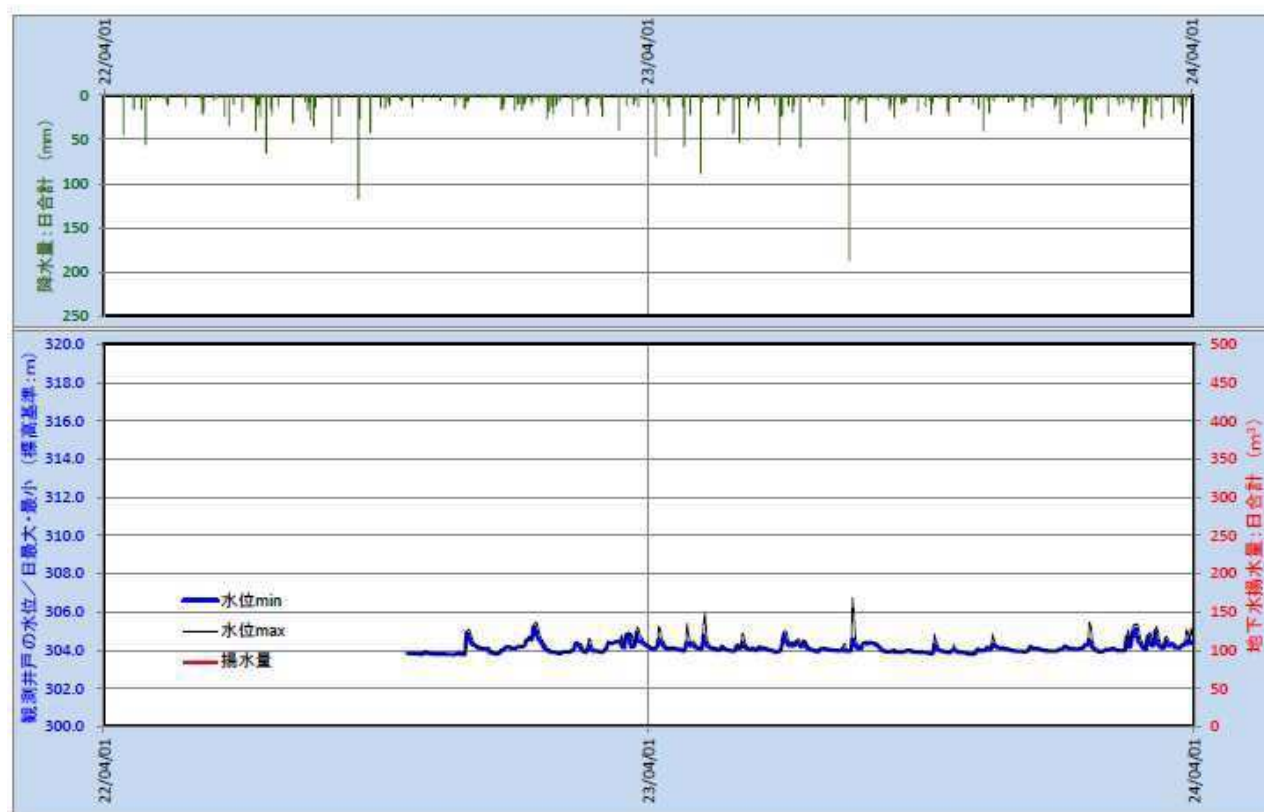
### ■観測井戸の水位・揚水量グラフ（下段）と近隣降水量グラフ（上段）

| コメント<br>（水位変動の原因など） | 地下水位は概ね横ばいの傾向が見られる。（観測期間が短いため、長期的な傾向は不明。）（2022年10月設置）<br>※揚水量のデータなし。 | |

データ掲載期間 2022年10月～2024年3月 降水量データ出典 若桜町・若桜（気象庁）
