事業の概要及び再評価に係わる資料

事業名	県営農業用河川工作物応急対策事業			地区名	はわいげき 羽合堰		事業箇所	倉吉市			
再評価の対象理由	事業採択後5年を経過し継続中のため										
未着工又は事業が長期化している理由等	天神川漁協との協議で河道内での作業が12月1日～4月20日の間に制約されたこと、また河川管理者との仮締め切り工法の協議により、当初3年工期の計画であったが、6年工期(河川内施工H23～H28)に延期せざるを得なくなったため。										
事業の概要	事業目的	羽合堰は490haの農地をかんがいする重要な取水施設であるが、経年劣化による堰体等の損傷が著しく、洪水時に河川堤防の決壊を招く恐れがあるため、緊急に補修等の改善措置を講じ、農業用水の安定供給を図るとともに、堤防決壊による用水路流域の人家、工場、公共施設に及ぼす浸水被害を未然防止する。									
	事業実施内容	堰体補修L=254m、土砂吐樋門補修1式									
	受益面積	水田	391	畑	99	樹園地等	—	合計	490 ha	受益農家数 1,278戸	
	事業費の負担区分	(国) 55% (県) 37% (市) 8% (地元) — %									
事業の進捗状況	事業採択年度	H22		工事着手年度	H22		完成予定年度	H28		事業期間	7年
	当初全体事業費	3.3億円					投資事業費	2.5億円			
	現在全体事業費	3.4億円						進捗率73.5% (H26年度末)			
	事業進捗状況	堰体補修L=189m、土砂吐樋門補修1式									
	一連の整備効果の発現状況	土砂吐樋門の補修完了により、洪水時の可動不具合が解消され洪水時の緊急的な対応が可能となった。 また、頭首工は全延長254mのうち189mの補修が完了しており、残区間の早急な対応により事業効果の発現を目指す。									
事業を巡る社会経済情勢等の変化	現状での課題	特になし									
	地域の協力体制	受益農家及び周辺住民の協力は得られている。									
	関連事業との整合の変化	H22～24 羽合用水地区基幹水利施設ストックマネジメント事業 H26～30 羽合浜地区特定農業用管水路等特別対策事業

羽合堰地区の事業概要

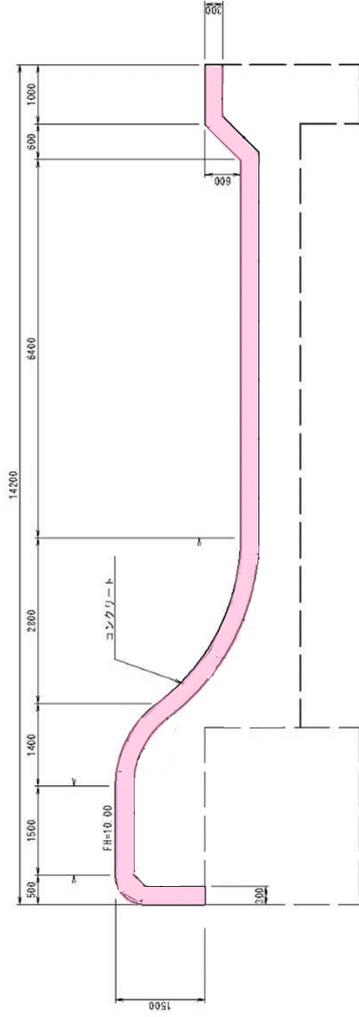
標準断面図(表面補修)NO.11~NO.16
S=1.30

表面補修

- 事業目的
農業用河川工作物の構造が不適當又は不十分であるものについて、整備補強等の改善措置を講じ、洪水等による災害の未然防止を図る。
- 事業内容 堤体補修L=254m、土砂吐樋門補修1式
- 受益面積 A=490ha(水田391ha, 畑99ha)
- 農家戸数 1,278戸
- 総事業費 3.4億円
- 負担割合 国55: 県37: 町8 [%]
- 工期 平成22年度～平成28年度

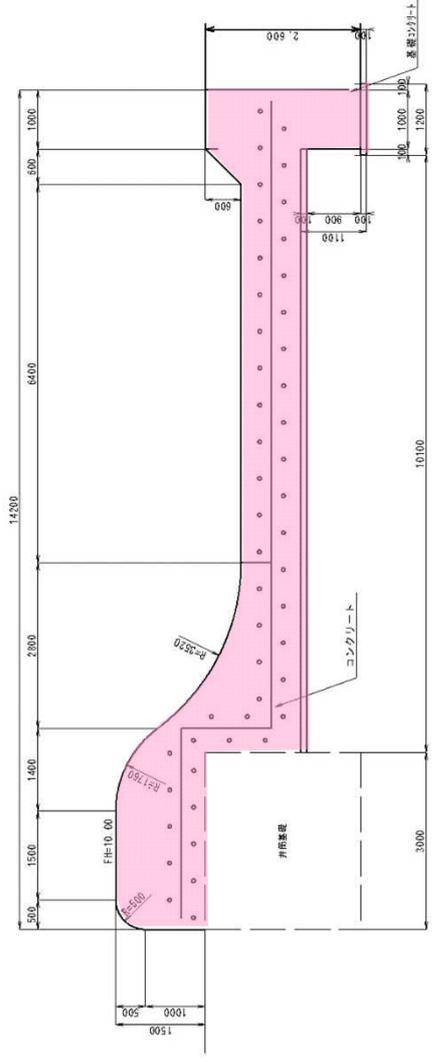
標準断面図(全体復旧)NO.16~NO.18
S=1.50

全体復旧

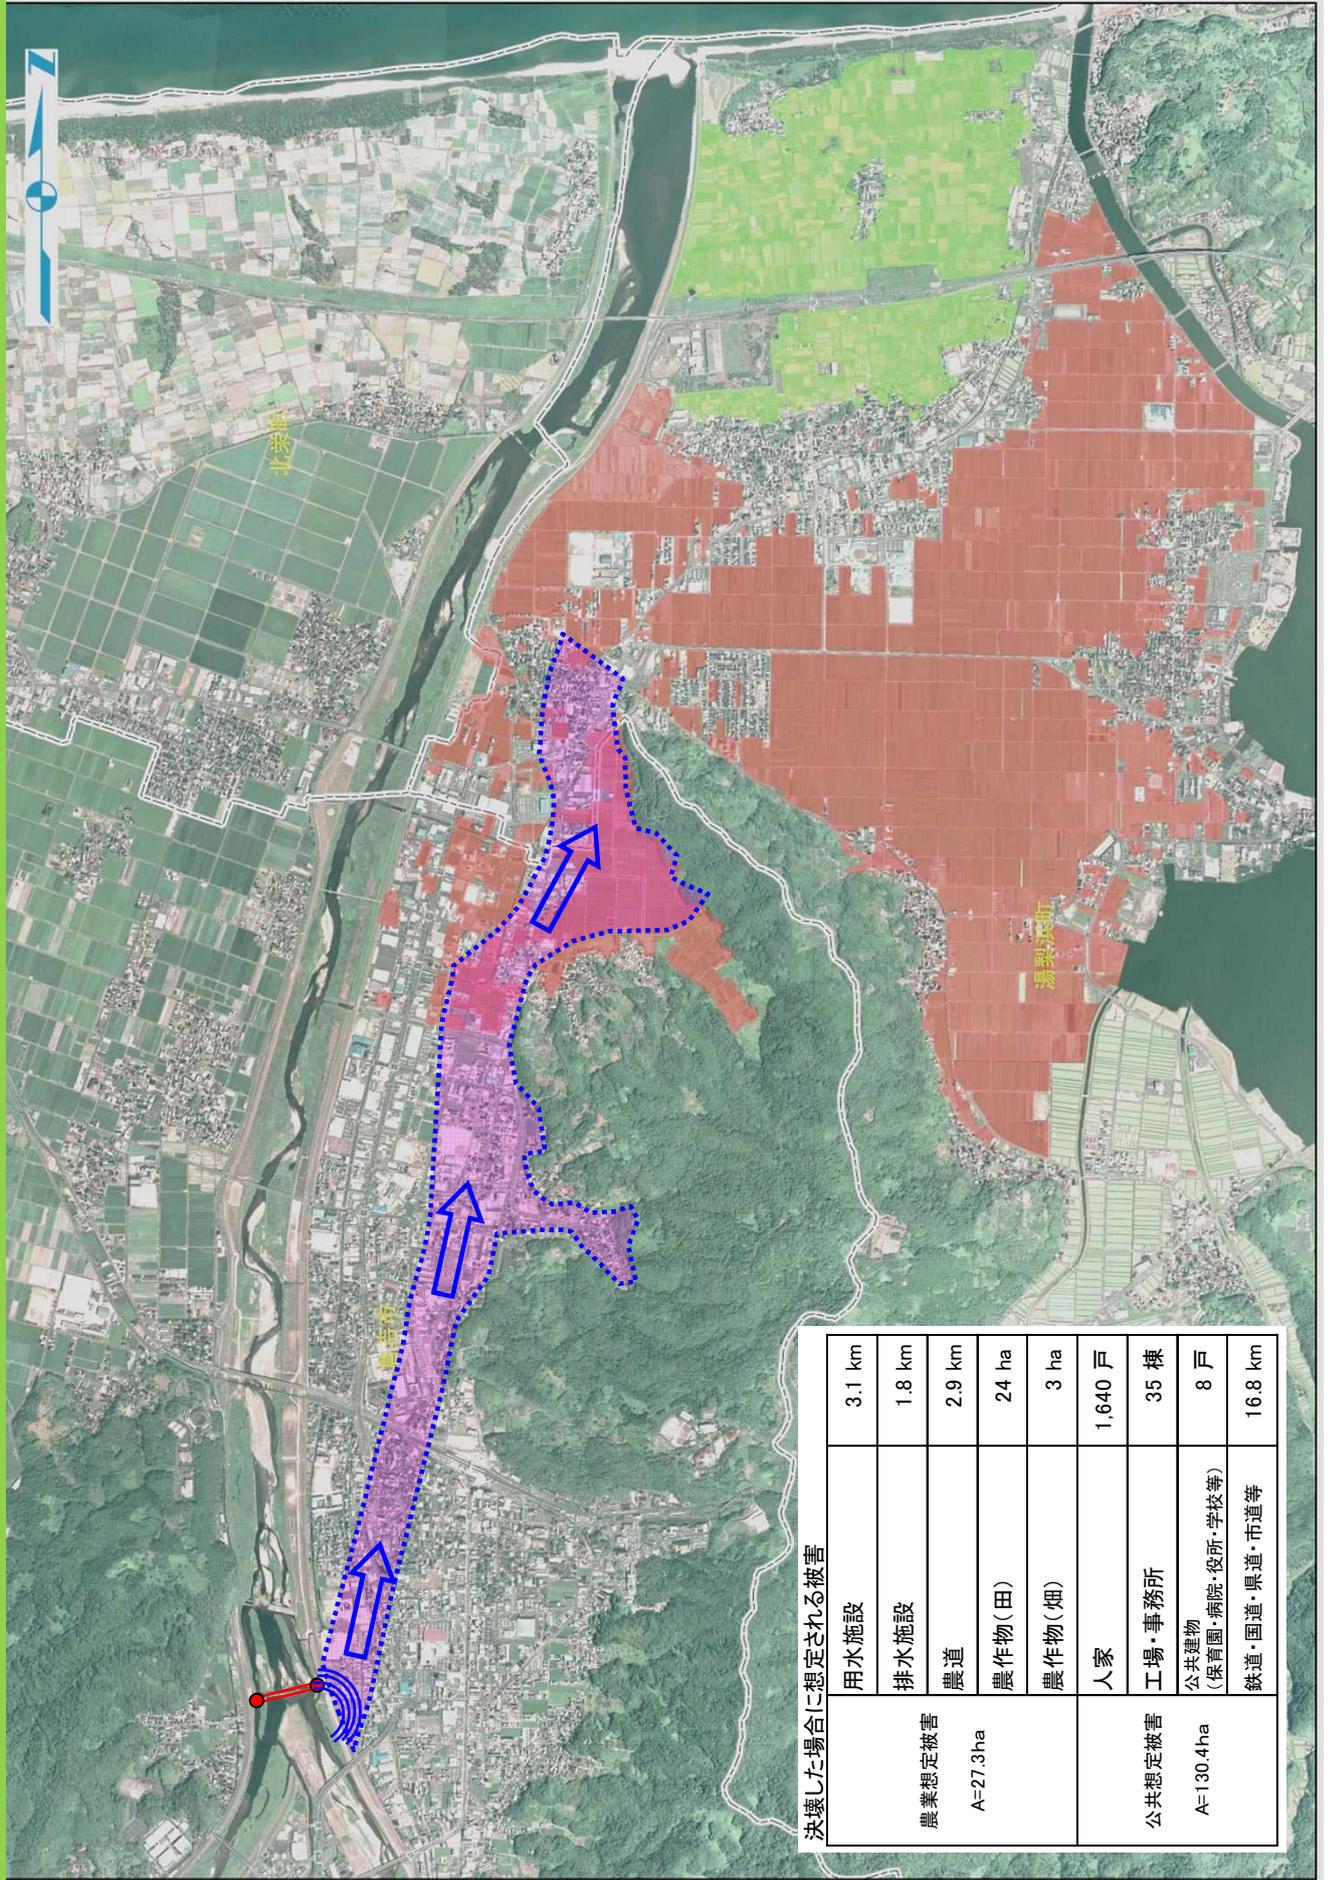
浸水被害想定区域図(その1)

決壊した場合に想定される被害

農業想定被害 A=27.3ha	用水施設	3.1 km
公共想定被害 A=130.4ha	排水施設	1.8 km
	農道	2.9 km
	農作物(田)	24 ha
	農作物(畑)	3 ha
	人家	1,640 戸
	工場・事務所	35 棟
	公共建物 (保育園・病院・役所・学校等)	8 戸
	鉄道・国道・県道・市道等	16.8 km

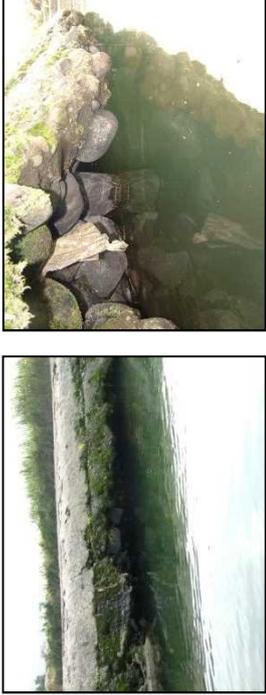
<p>頭工本体の損傷状況</p>
