## 6. 気高海岸

### 6.1 概要

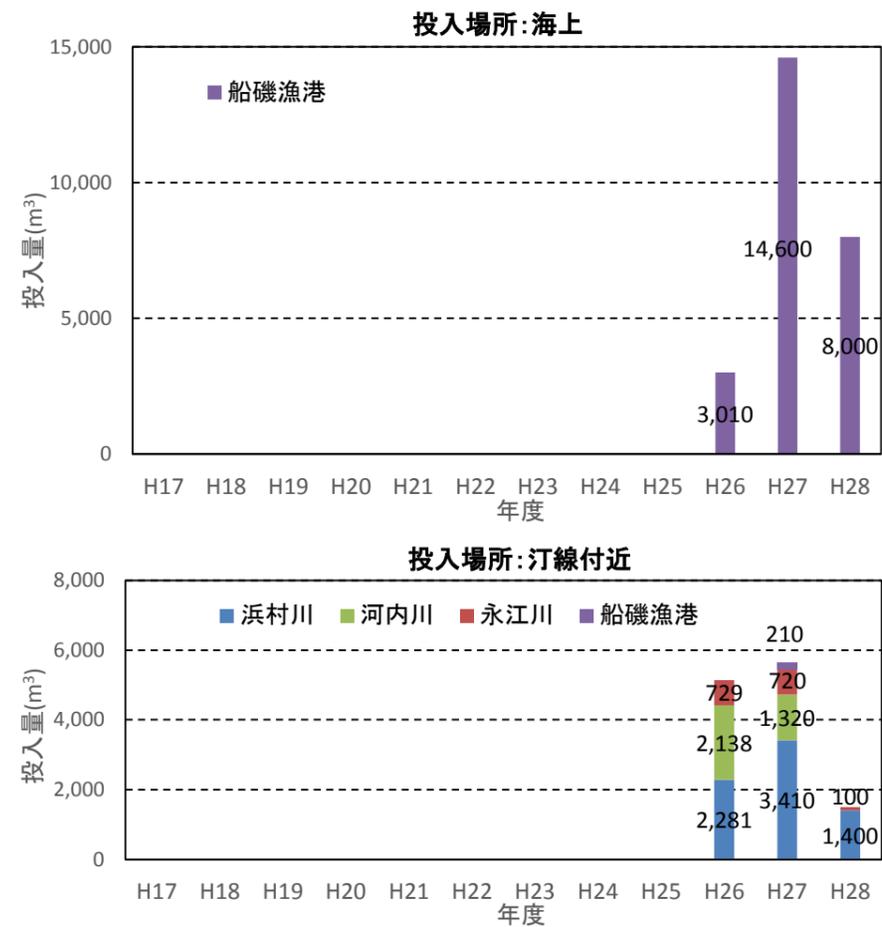
図 6.2.3 気高海岸における土砂投入量（採取場所別）

気高海岸における土砂投入実績を以下に示す。平成 28 年度には沖合海上に 8,000 m<sup>3</sup>程度、汀線付近に 1,400 m<sup>3</sup>程度の土砂投入を実施している。

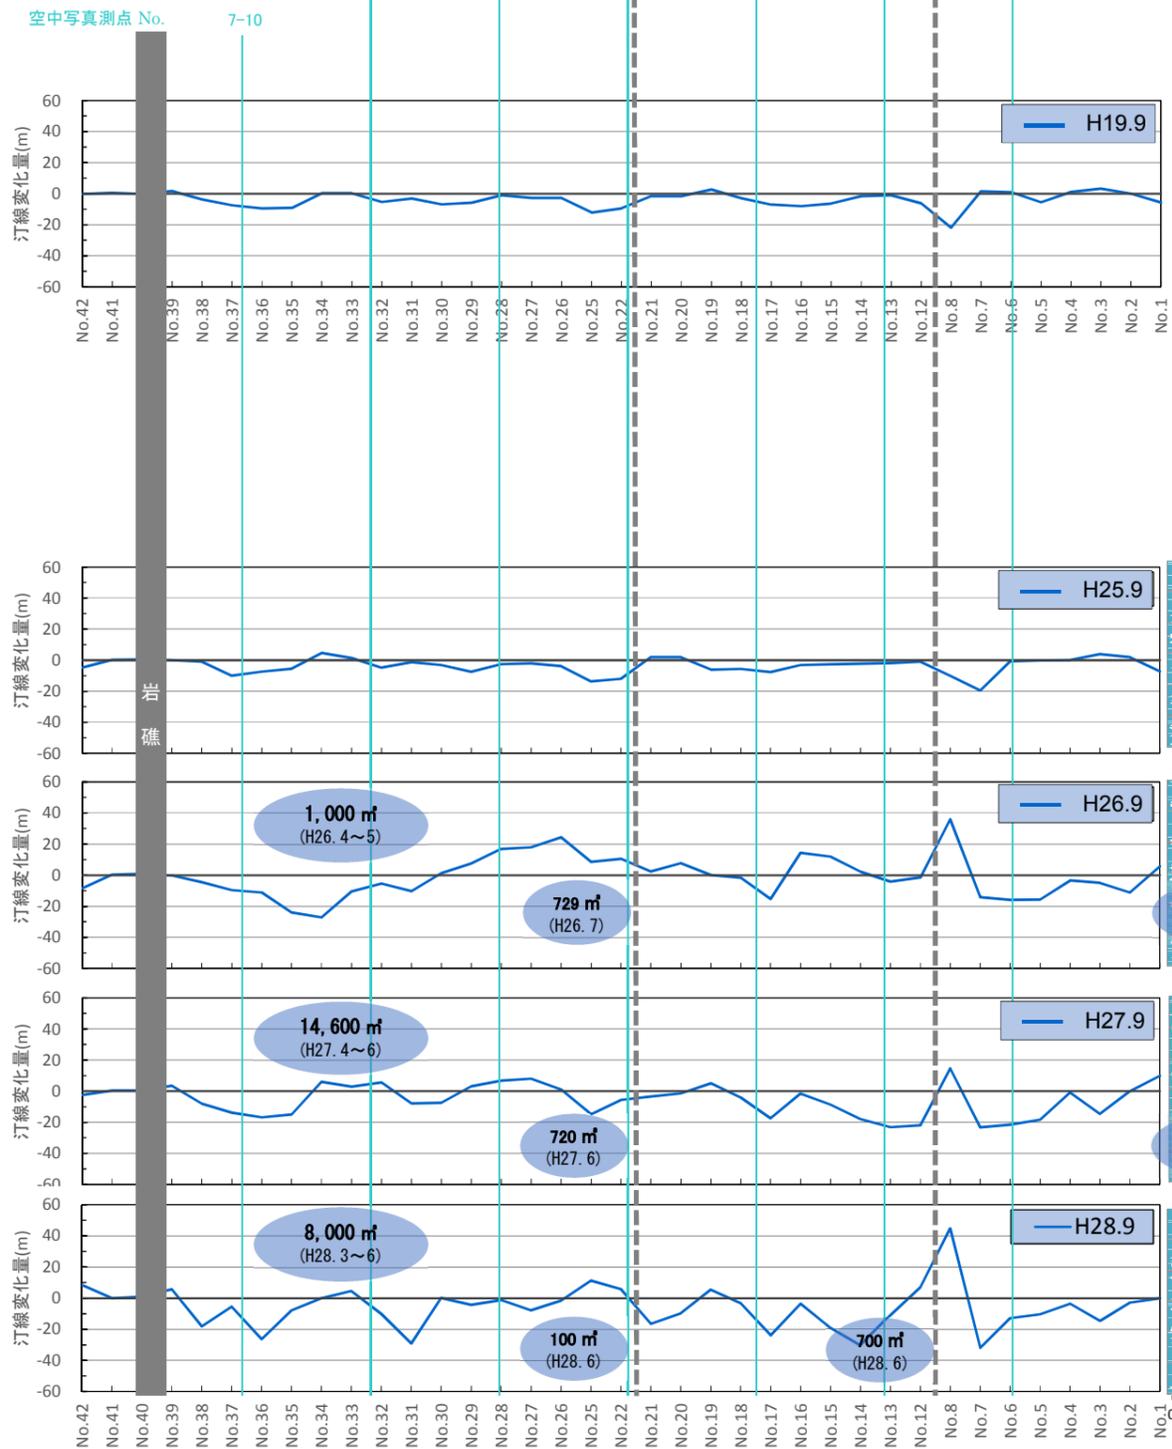
図 6.3.2 気高海岸（浜村地区）の近年の汀線変化状況図 : 平成 14 年 9 月基準

- ・平成 26 年度以降の汀線の変動では、季節毎に侵食箇所が大きく変わる傾向にある。また、浜村川東側では特に侵食傾向が強く侵食被害も発生した。（コメント①）
- ・平成 28 年 3 月には、若干ではあるが、汀線の前進傾向がみられる。（コメント②）
- ・西端部はこれまで侵食を受けることは少なかったが、平成 29 年 3 月に No.34、No.38 が 30m 程度の侵食を受けている（コメント③）

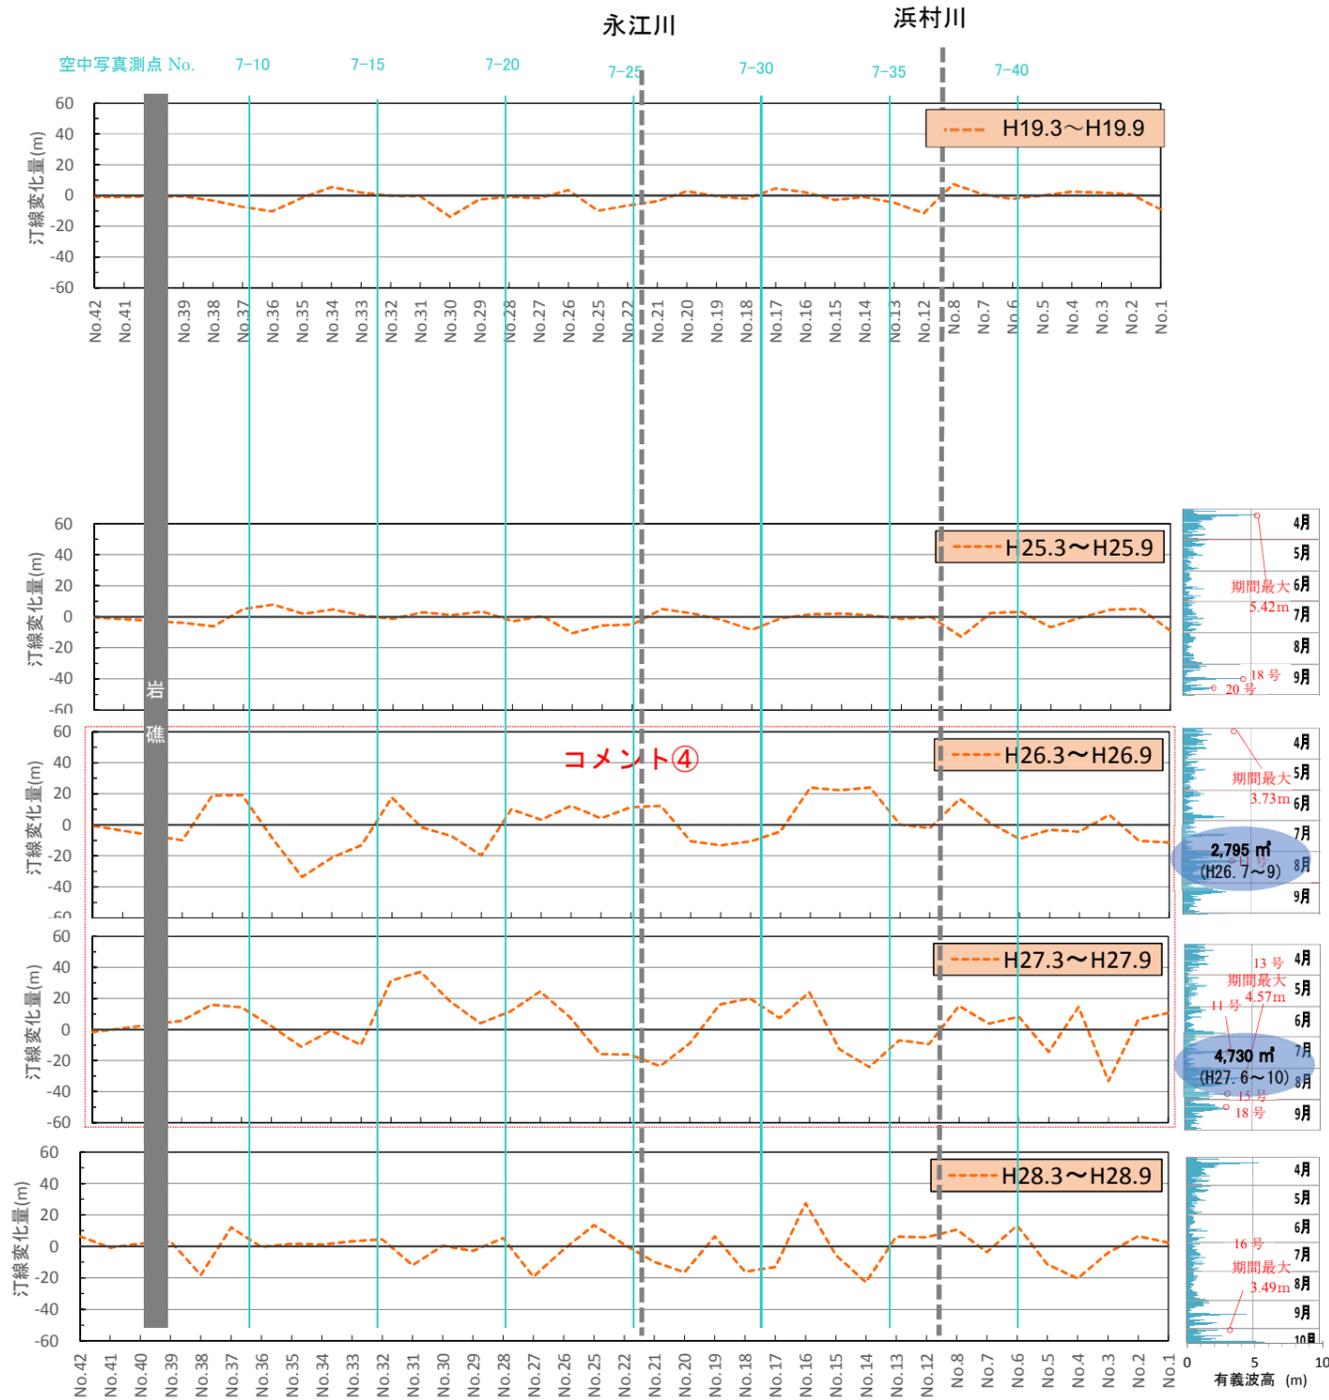
図 6.3.4 気高海岸 (浜村地区) の近年の訂線変化状況図

- ・平成 25 年 9 月～平成 27 年 9 月は、特に季節的な変動が大きく、汀線の前進・後退を交互に繰り返している。（コメント④）
- ・平成 27 年度の冬季については、比較的、例年に比べると安定傾向ではあったが、No.16 付近に局所的な侵食が確認される。（コメント⑤）
