鳥取県中部地震によって被災した石造文化財の保存対策調査

高田健一（鳥取大学地域学部）

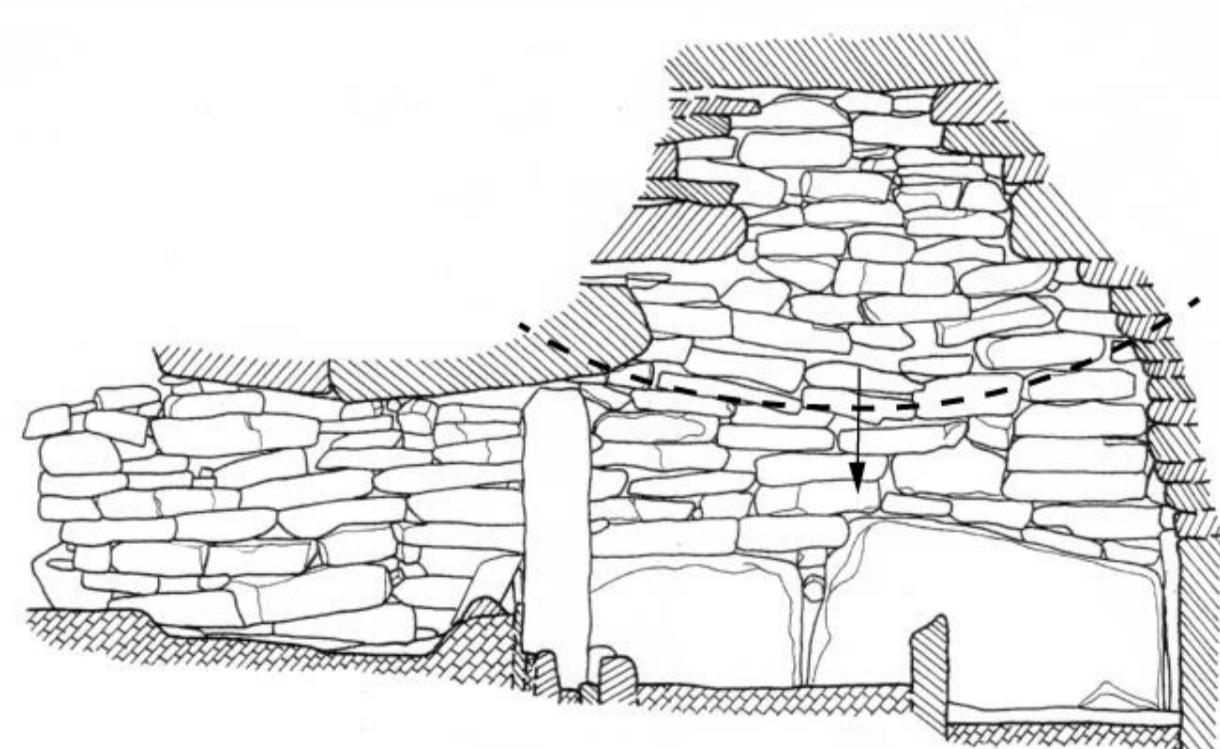
大宮古墳（市指定）、家ノ後口1号墳（市指定）、三明寺古墳（国指定）、福庭古墳（県指定）、今泉2号墳（未指定）の横穴式石室について、SfM/MVSの手法によって3次元画像合成を行なった。大宮古墳、家ノ後口1号墳において経年劣化によると考えられる壁体の孕みがあった。

上段はSfM/MVSによる成果（オルソ図）
下段は発掘調査時の実測図
