県営住宅美穂第2団地(S63)アスベスト調査業務

報 告 書

令和2年3月

エヌエス環境株式会社

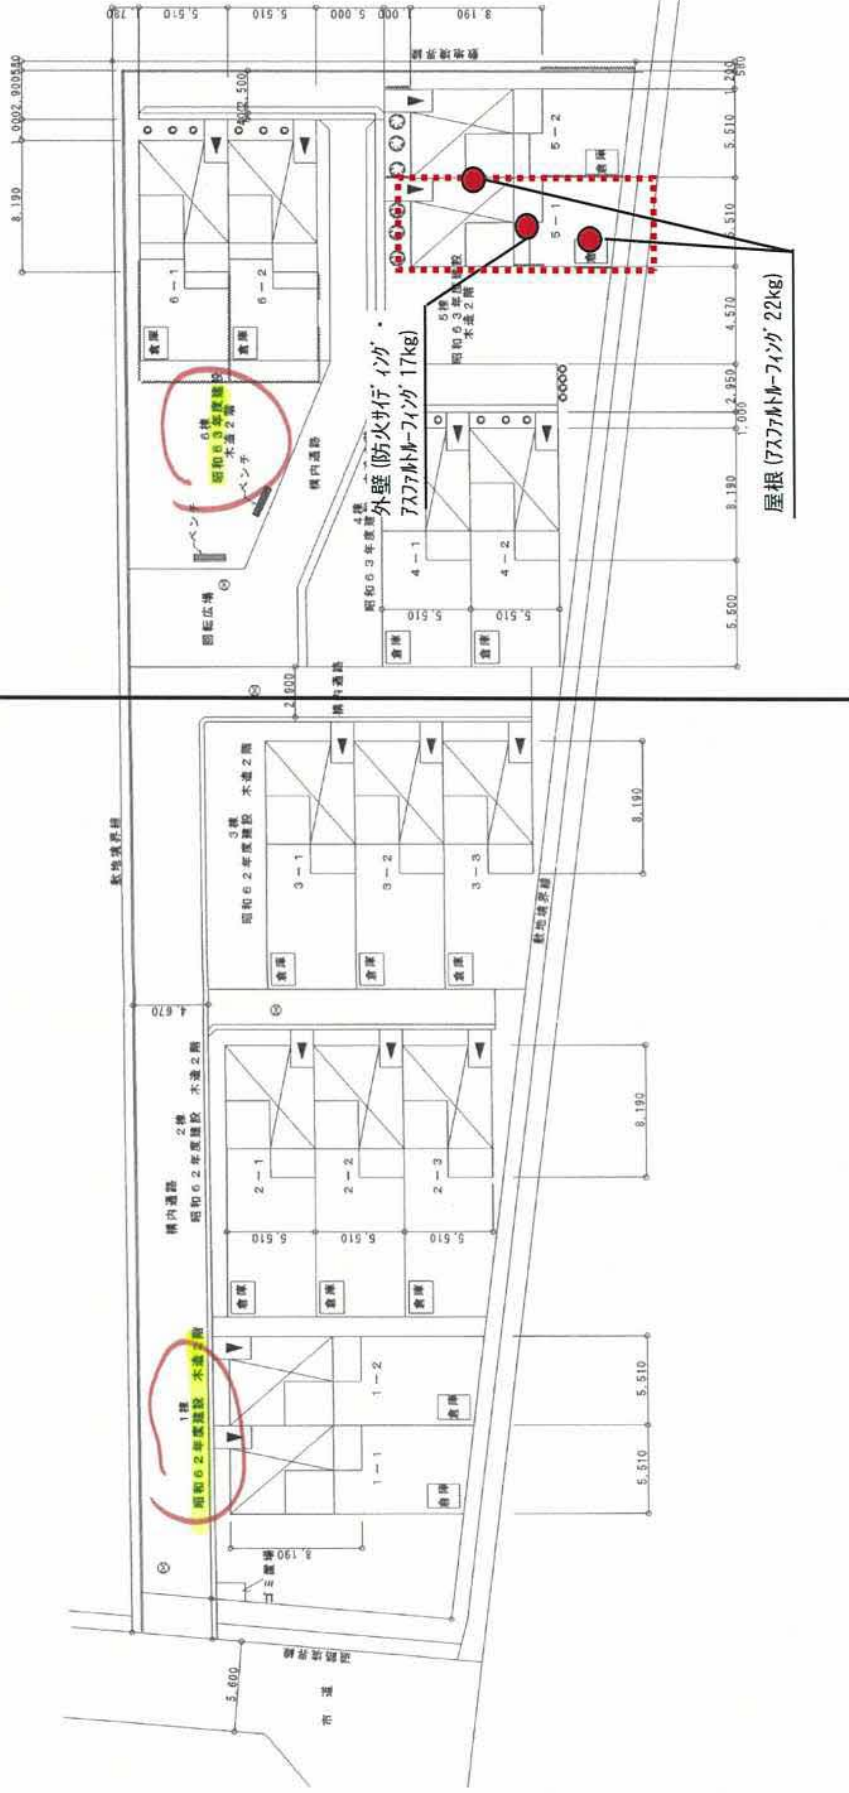
資料 2 採取箇所位置図

採取箇所	部位	建材名称・形状又は材質	分析結果	推定含有率	報告書番号
家屋・物置	屋根	アスファルトルーフィング22kg	無検出	-	WT415
家屋	外壁(内部)	アスファルトルーフィング17kg	無検出	-	WT416
家屋	外壁	防火サイディング	クリソタイル検出 アモサイト検出	0.1~5% 0.1~5%	WT417
1F DK	腰・壁	ビニールクロス（防火1級）	無検出	-	WT418
1F 6畳間	腰・壁	石こうボード 712	無検出	-	WT419
1F 便所	壁	石こうボード 79	無検出	-	WT420
1F 6畳間	腰・壁	ビニールクロス（和風）	無検出	-	WT421
1F DK	腰・壁（界壁部）	石こうボード 712（2重張）	無検出	-	WT422
小屋裏界壁	壁	ラスボード77	無検出	-	WT423
浴室	壁	ひる石かき落し	無検出	-	WT424
1F ホール	天井	化粧石こうボード 79	無検出	-	WT425
1F 6畳間	天井	化粧石こうボード 79（和風）	無検出	-	WT426
