8. 東部沿岸 千代川左岸漂砂系（鳥取西地区白兎）

8.1 概要

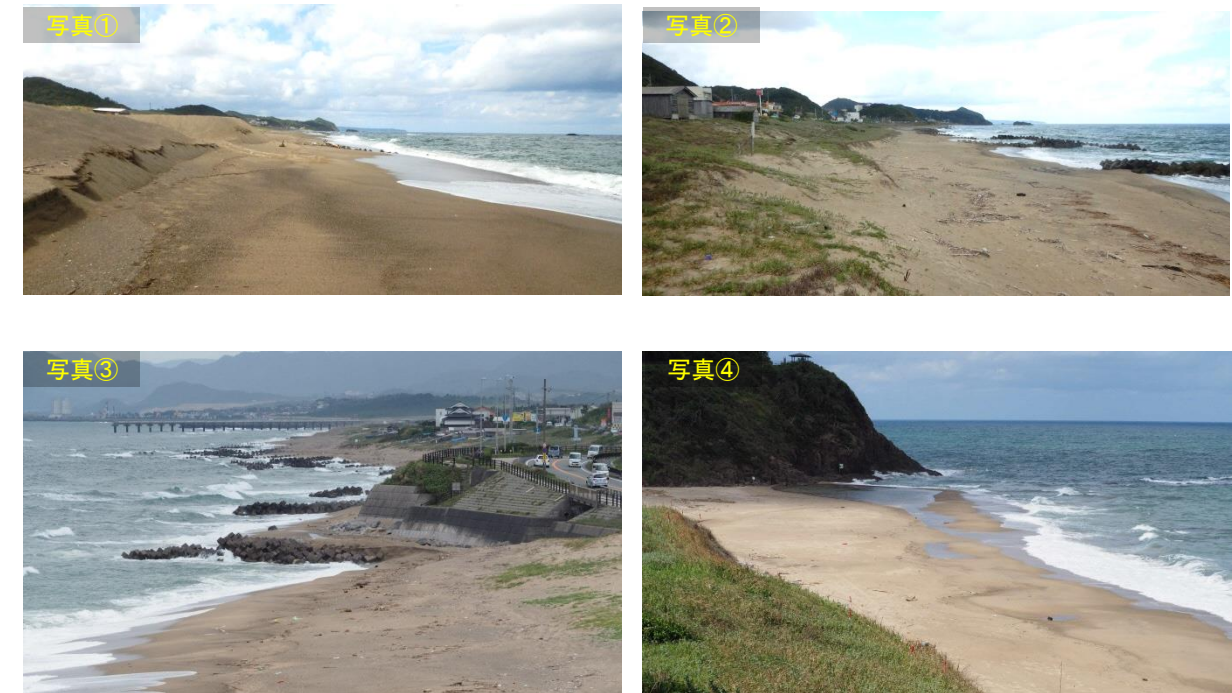
図 8.2.2 現地写真（平成30年9月22日撮影）

- ・ 突堤周辺 (No.14～19) について、平成26,28,29年度に局所的な汀線後退が見られるため、注視が必要。(コメント①)
- ・ 白兎海水浴場周辺 (No.25、No.29) は、平成27年度～平成28年度にて、局所的な侵食が発生している。特に季節的な変動が大きい箇所であるため、注視が必要。(コメント②)
- ・ 平成29年度は、養浜を行った効果もあり、全体的に安定傾向にあった。

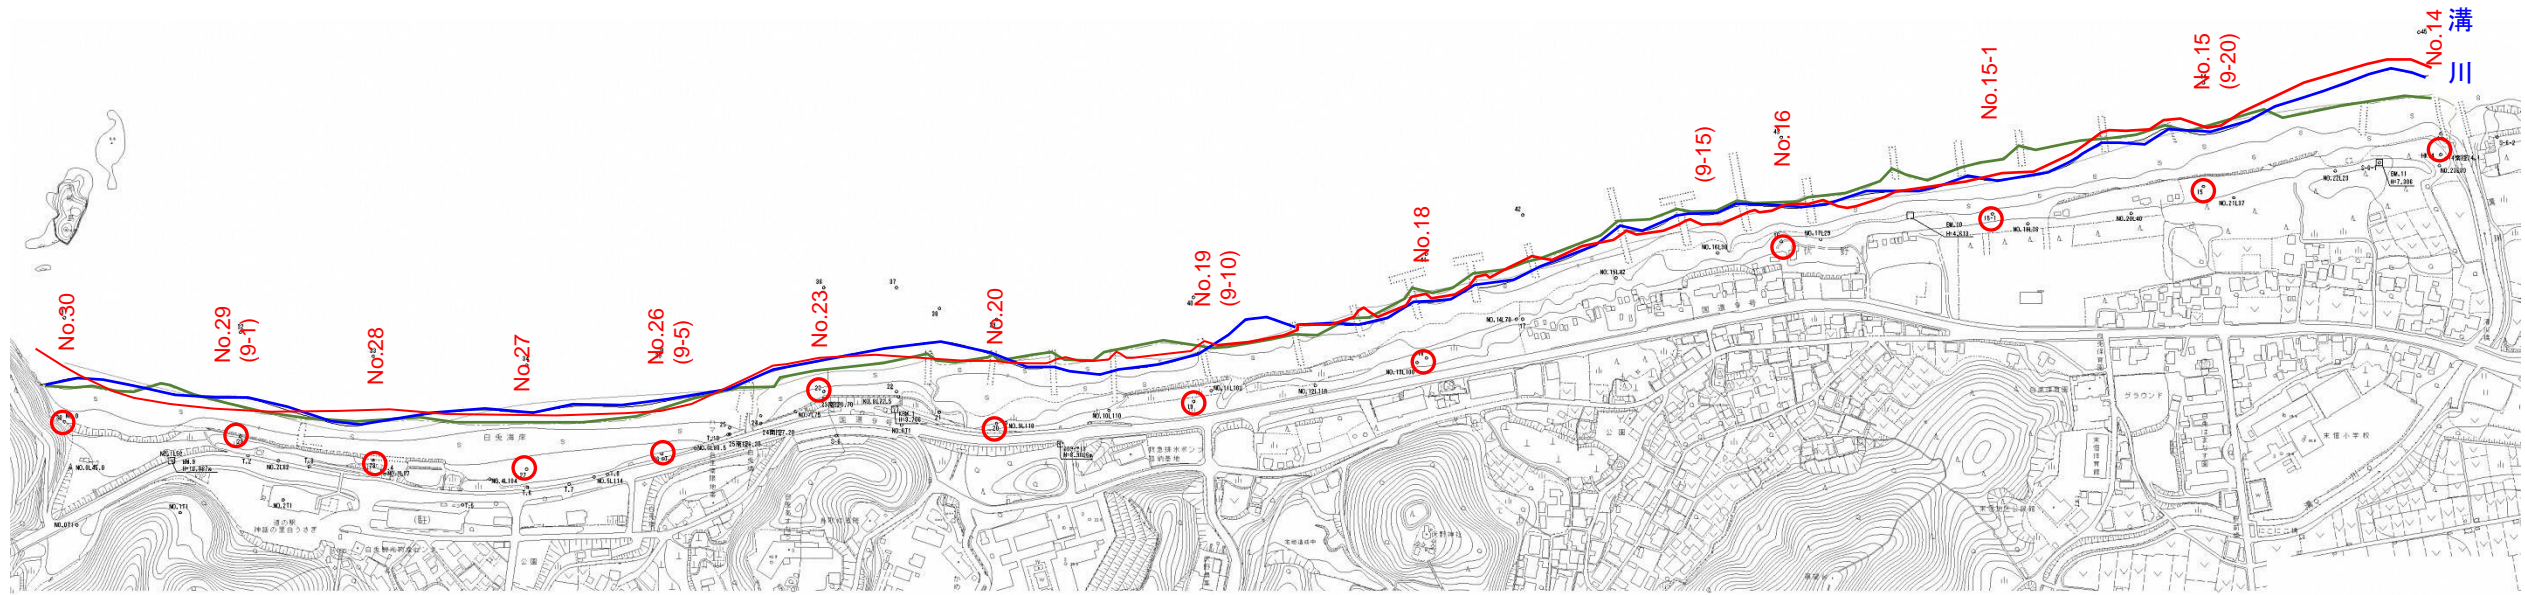
図 8.2.4 千代川左岸漂砂系（鳥取西地区白兎）の近年の汀線変化

- ・ 平成26年度冬季は、No.27、No.21、No.17付近について、局所的に激しく侵食が発生している。年毎・季節毎に侵食箇所が異なるため注視が必要。(コメント③)
- ・ 平成26年度に局所的に侵食を受けた箇所 (No.27付近) は、平成27年度に堆積傾向を示し、概ね元の地形に戻っている。(コメント④)
- ・ 平成29年度に最も侵食の大きかった箇所 (No.15、No.14付近) は、年間で堆積傾向・侵食傾向が交互に現れている。(コメント⑤)
