砂防關係施設点検要領（案）
補足資料
（急傾斜地崩壊防止施設編）

急傾斜地崩壊防止施設点検票(様式-1)

急傾斜地崩壊防止区域名: 押平地区

点検日時: 平成28年5月25日

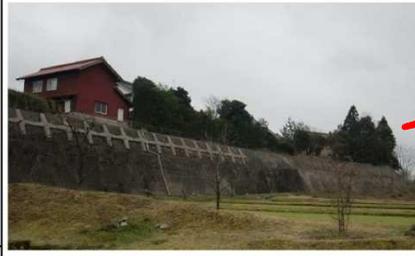
所見・ブロック積擁壁工に広範囲にわたる水平方向のひび割れが確認できる。
 ひび割れからの漏水は無いが、縦方向のひび割れの一部と繋がっており機能・性能低下が生じている。
 ・アンカー工が施工している箇所は一部ひび割れが確認できるが機能・性能低下が生じていない。
 ・ブロック積擁壁工の南端部に本体の沈下、ひび割れが確認できる。
 一部ではあるが上部との幅が60mmあるため機能・性能低下が生じていると判断する。
 ・フェンスの広範囲にわたる破損が確認でき、機能・性能低下が生じている。
 ・区域標識が設置されていない。
 ・ブロック積のクラック及び変状の原因について、詳細調査が必要である。
