## 4. 東部海岸

### 4.1 岩美海岸（陸上地区）

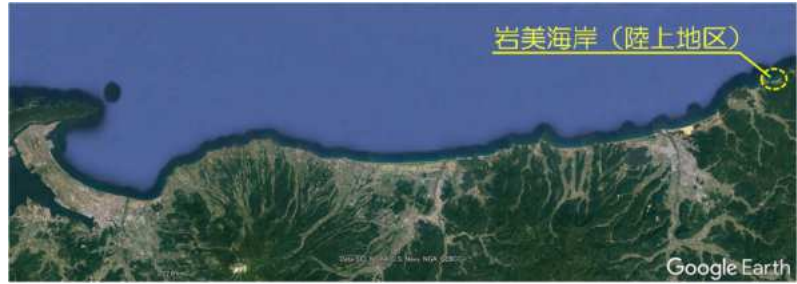
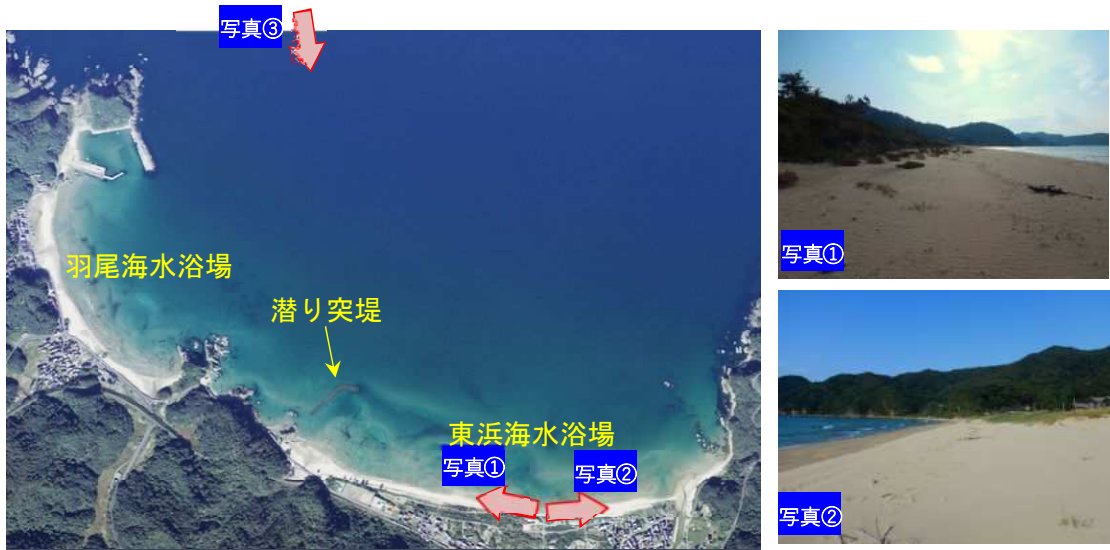
図 4.1.1 岩美海岸（陸上地区）の航空写真（2018 年撮影）と現地写真（2020 年 9 月撮影）

図 4.1.1、図 4.1.2 に岩美海岸（陸上地区）の空中写真および現地写真を示す。

陸上地区は、羽尾海水浴場、東浜海水浴場から成り、東浜海水浴場の西側には潜り突堤が整備されている。平成 29 年度にサンドパック工法が試験施工されている。

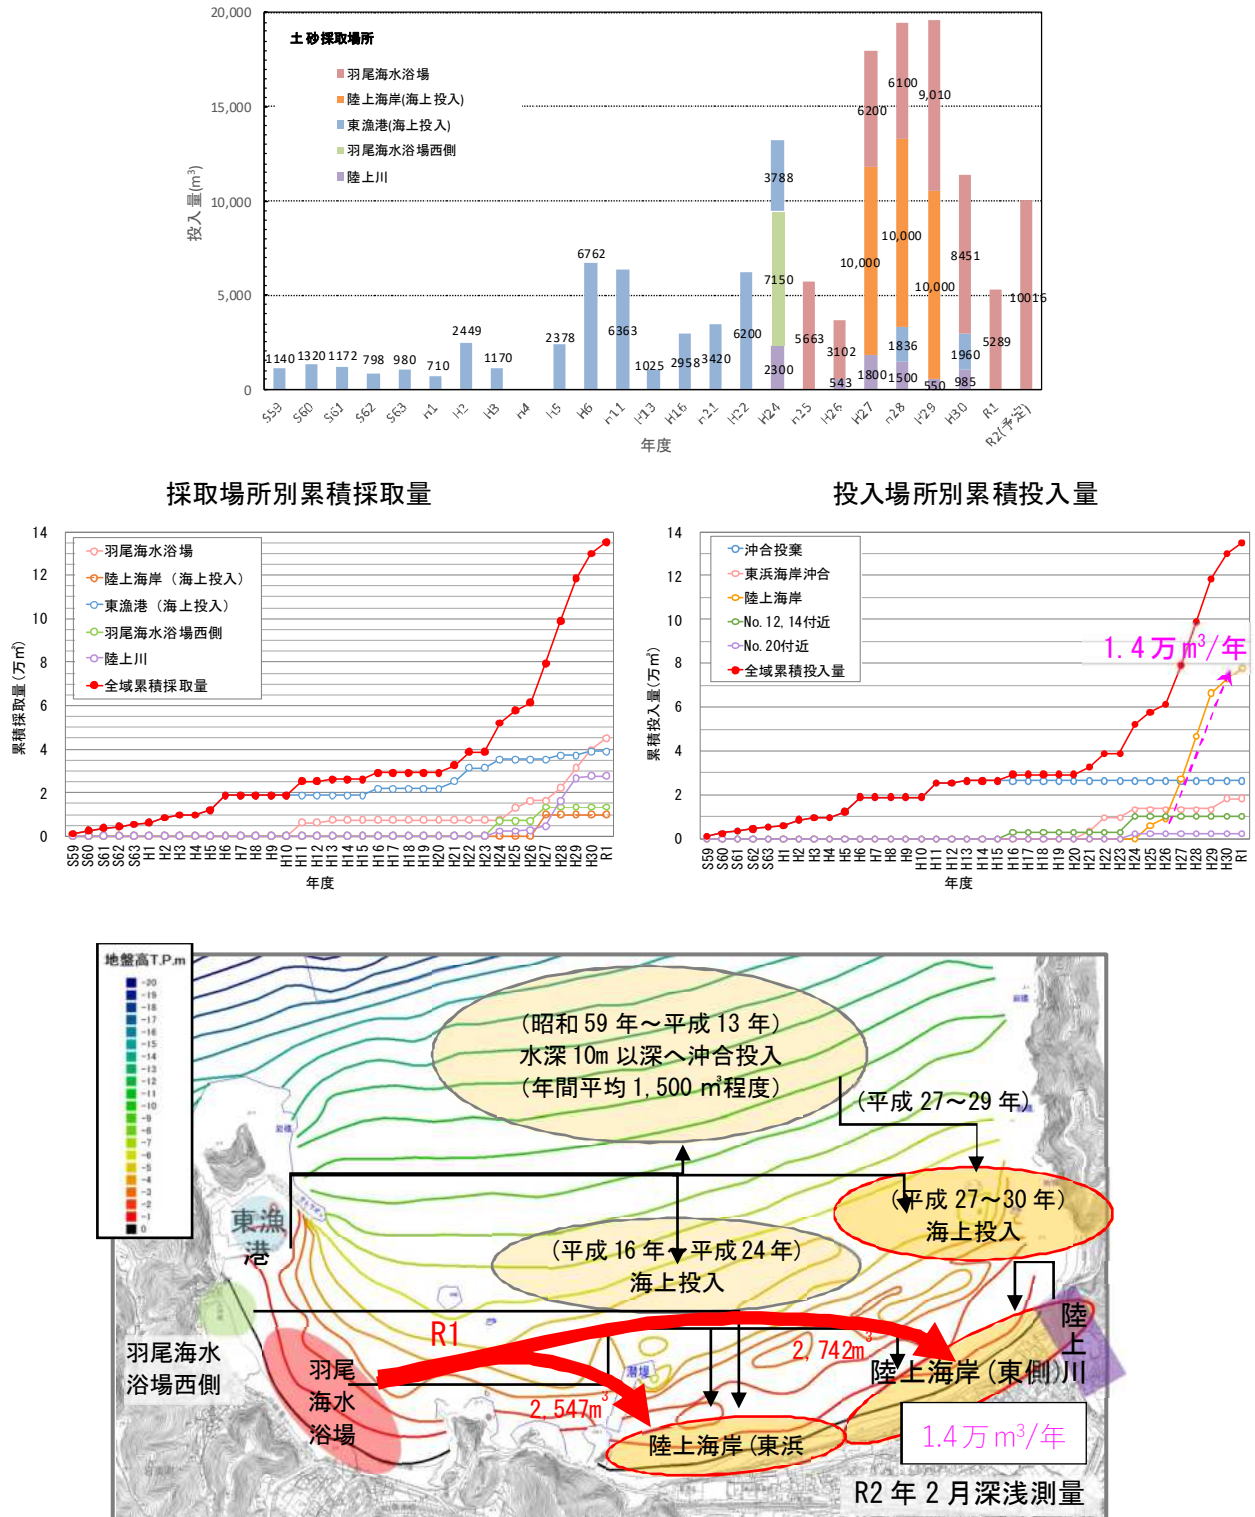
図 4.1.3 岩美海岸（陸上地区）における土砂投入状況

岩美海岸（陸上地区）では、海岸の東西端で土砂を採取して、潜り突堤の東側に土砂が投入されている。
