令和3年度  
鳥取沿岸土砂管理連絡調整会議(東部地区)  
〈要旨〉

鳥 取 県

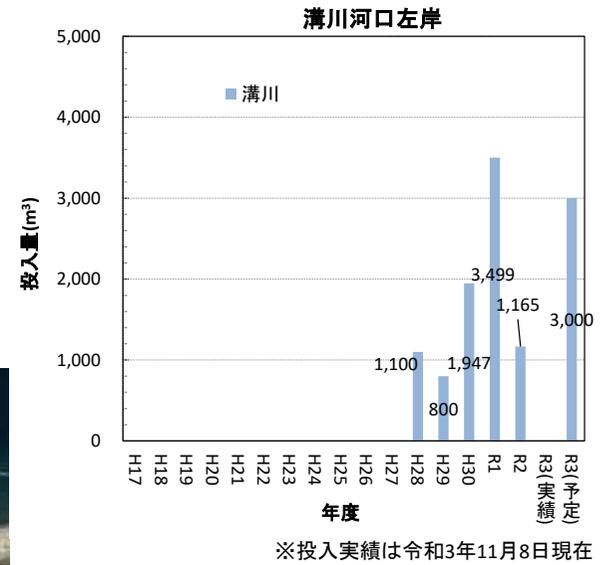
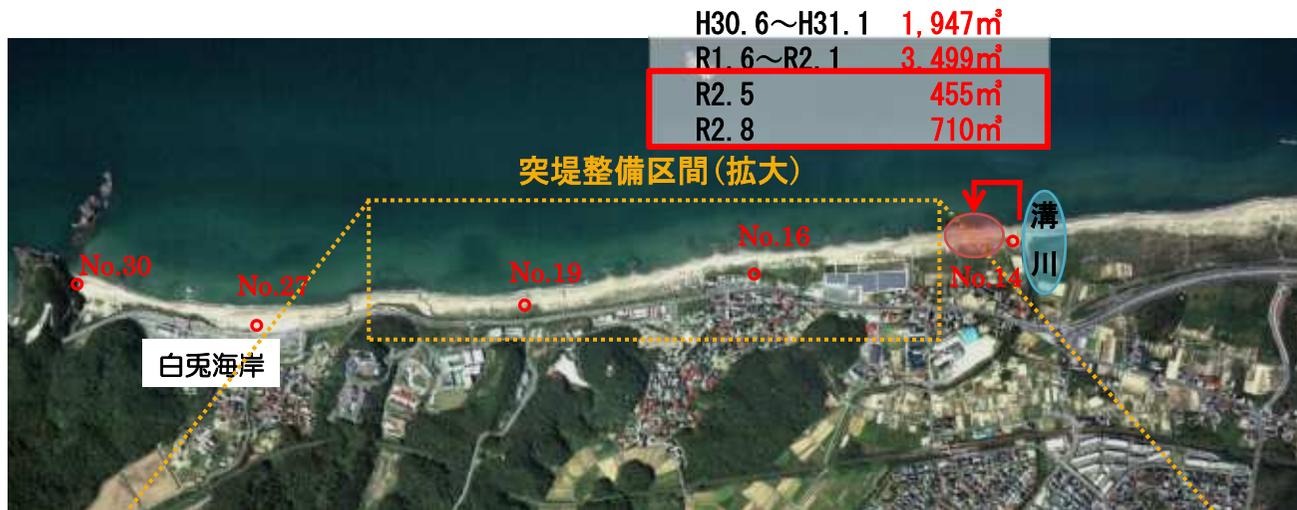
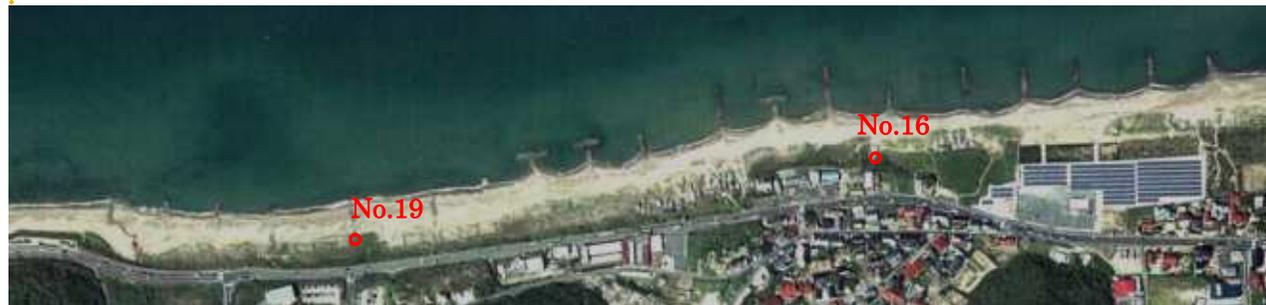
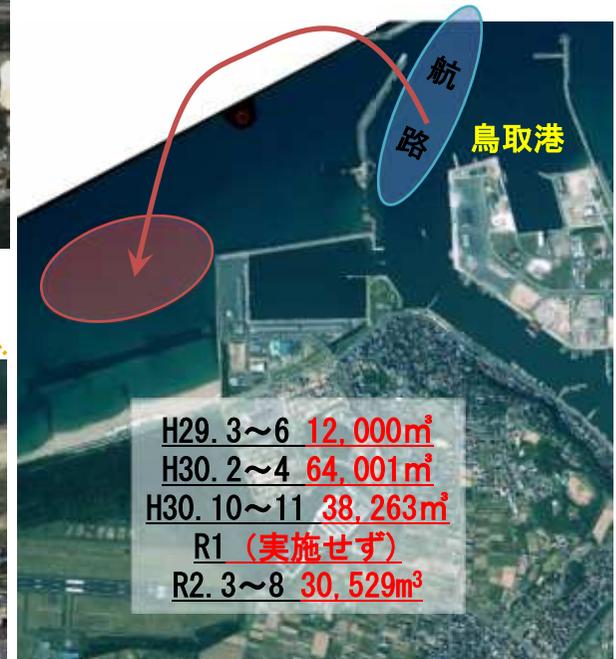
# ④千代川左岸 【サンドリサイクル実績】

- 白兔海岸では、平成28(2016)年度から溝川河口左岸付近への土砂投入が行われている。
- 近年では、平成30(2018)年度に1,947m<sup>3</sup>、令和元(2019)年に3,499m<sup>3</sup>、令和2(2020)年度に1,165m<sup>3</sup>の土砂投入が行われている。
- 平成28年度から令和3年11月までに、累計8,511m<sup>3</sup>の土砂投入が行われている。

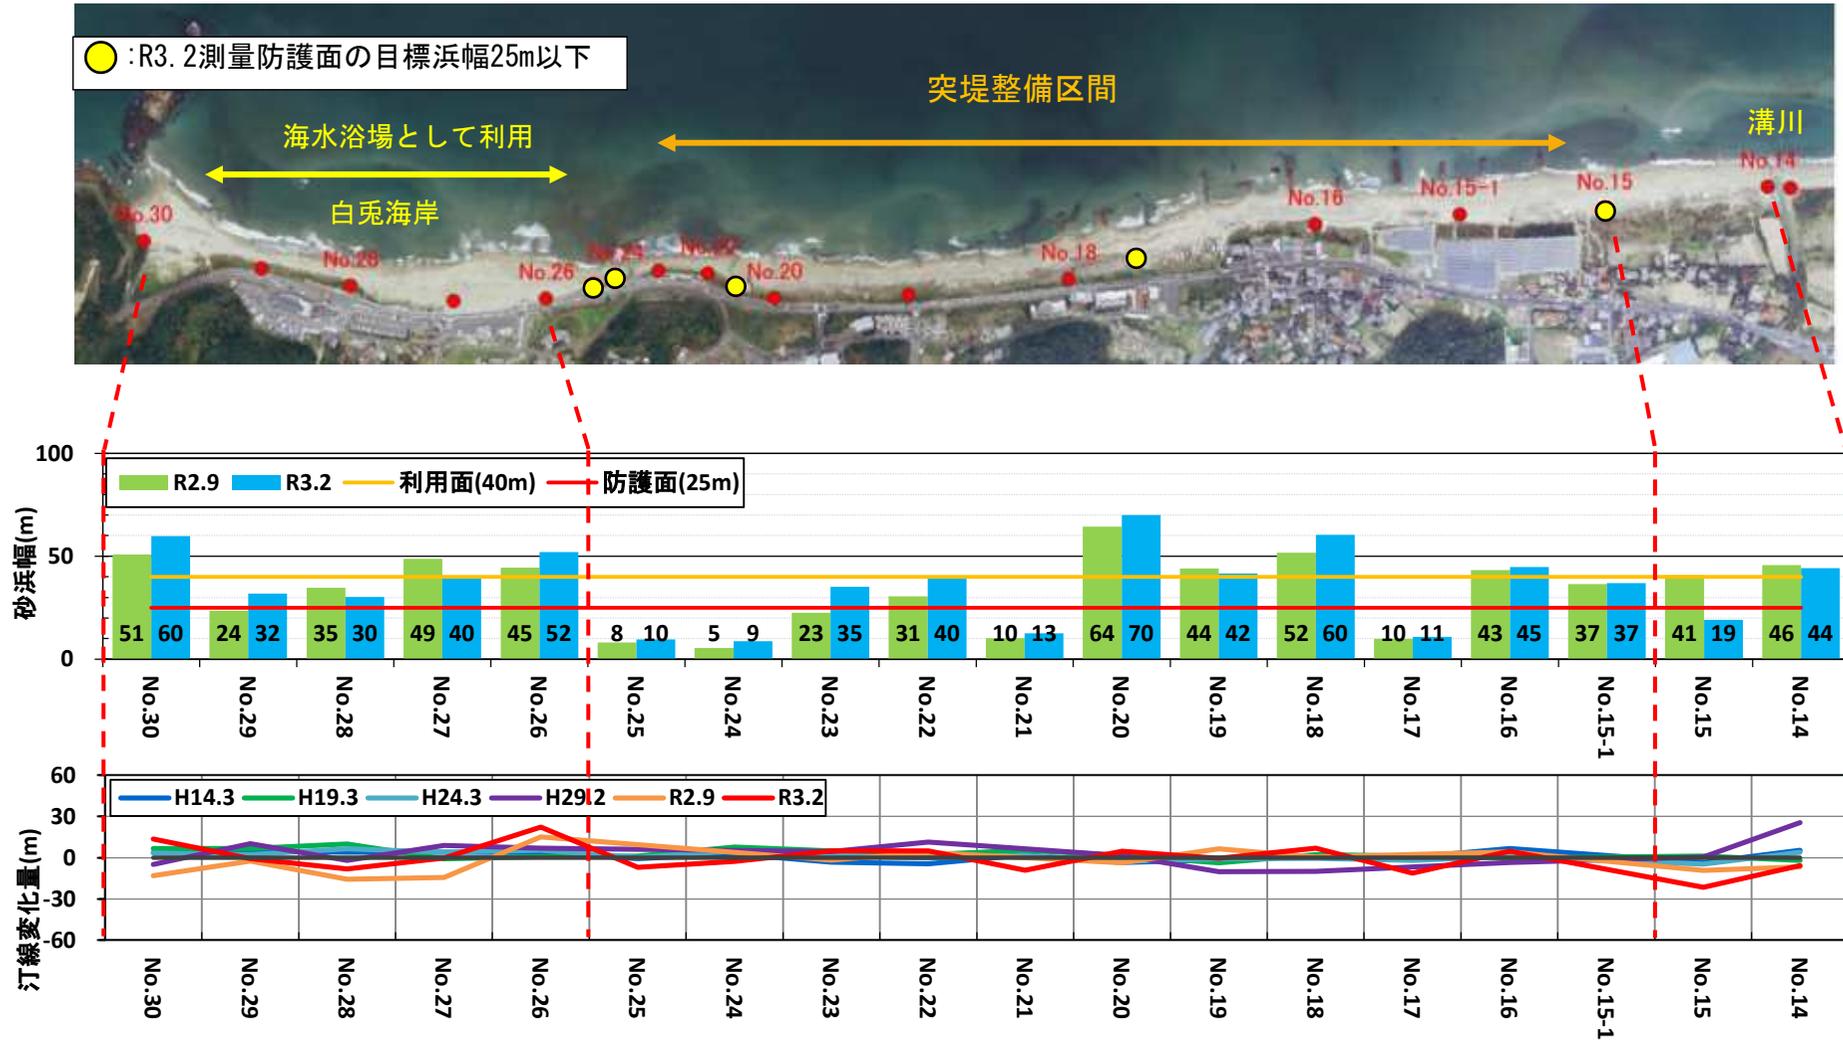
令和2年9月及び令和3年2月測量時の浜幅と、平成4年3月測量を基準とした長期的な汀線変化

・サンドリサイクルや突堤により、汀線状況は落ち着いている。

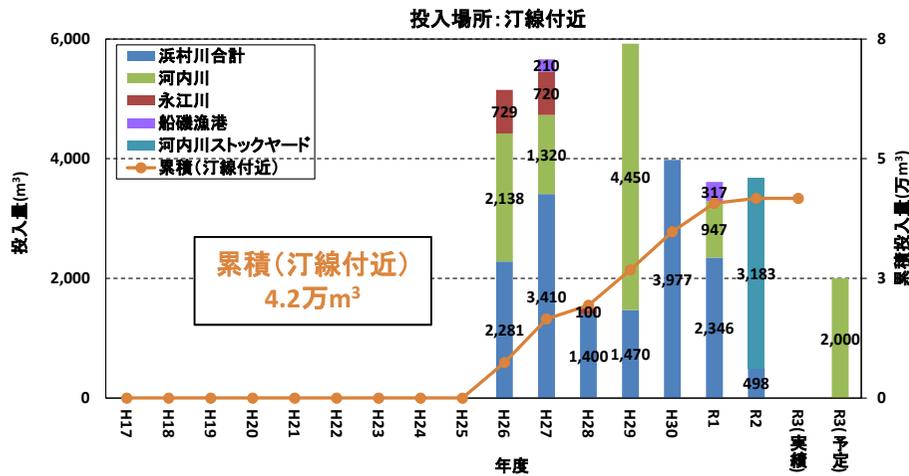
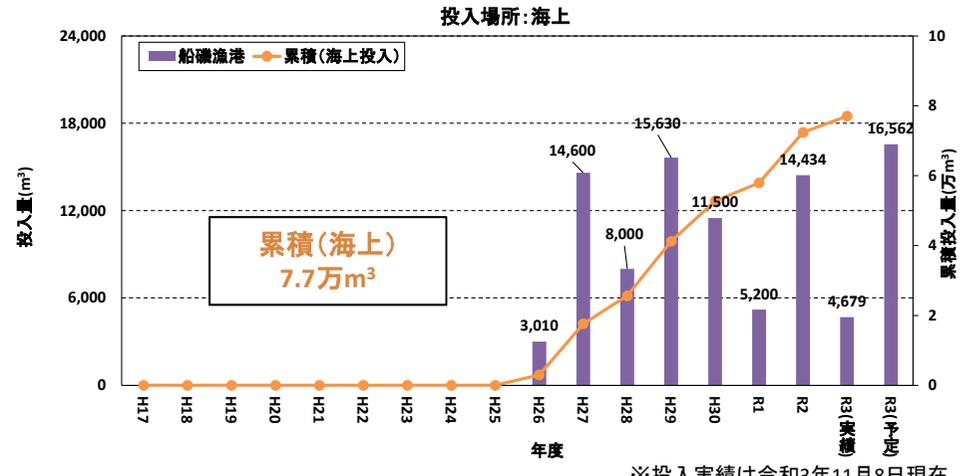
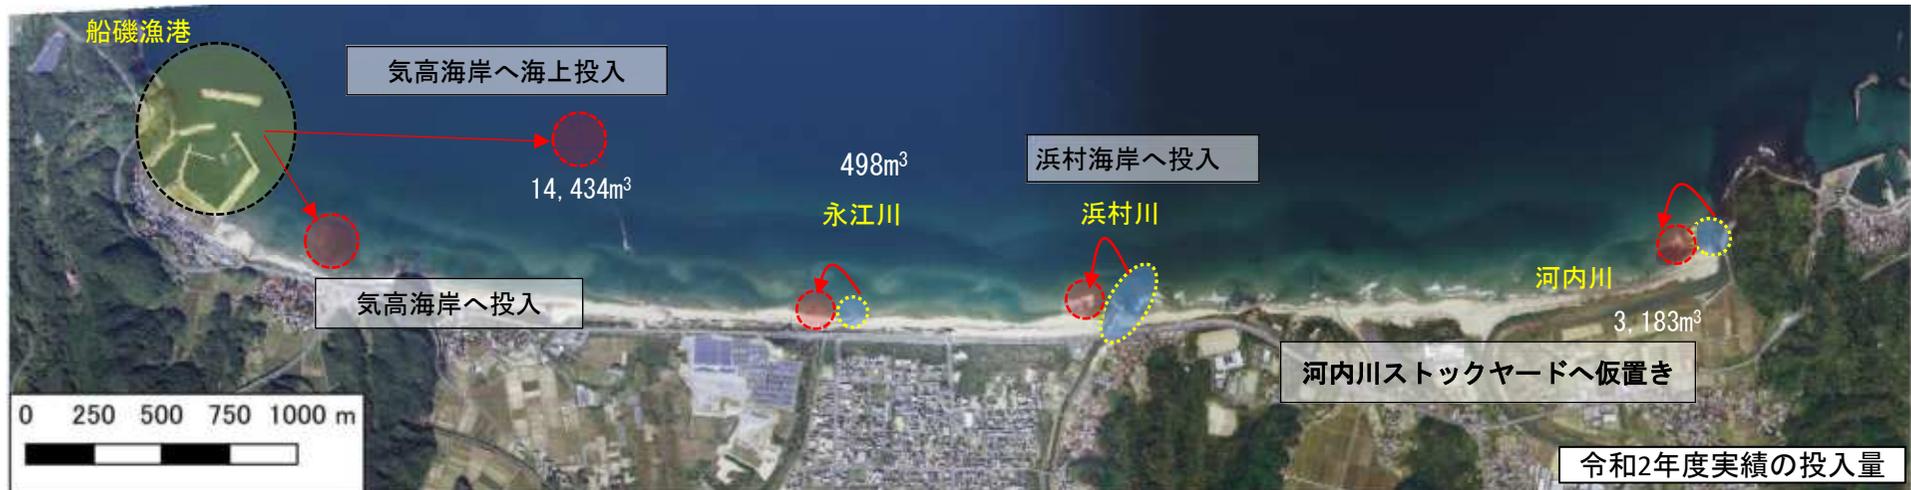
# ⑤気高海岸 【サンドリサイクル実績】

- 気高海岸では、平成26(2014)年から宝木海岸、気高海岸沖、永江川河口および浜村海岸に土砂投入を行っている。
- 船磯漁港の浚渫土砂を気高海岸沖へ投入しており、平成30(2018)年度に11,500m<sup>3</sup>、令和元(2019)年度に5,200m<sup>3</sup>、令和2(2020)年度に14,434m<sup>3</sup>の海上投入が行われている。
- 浜村川河口浚渫土砂を浜村海岸へ投入しており、平成30年度に3,977m<sup>3</sup>、令和元年度に2,346m<sup>3</sup>、令和2年度に498m<sup>3</sup>の土砂投入が行われている。
- 平成26年度から令和3年11月までに、累積陸上投入4.2万m<sup>3</sup>、累積海上投入7.7万m<sup>3</sup>が行われている。

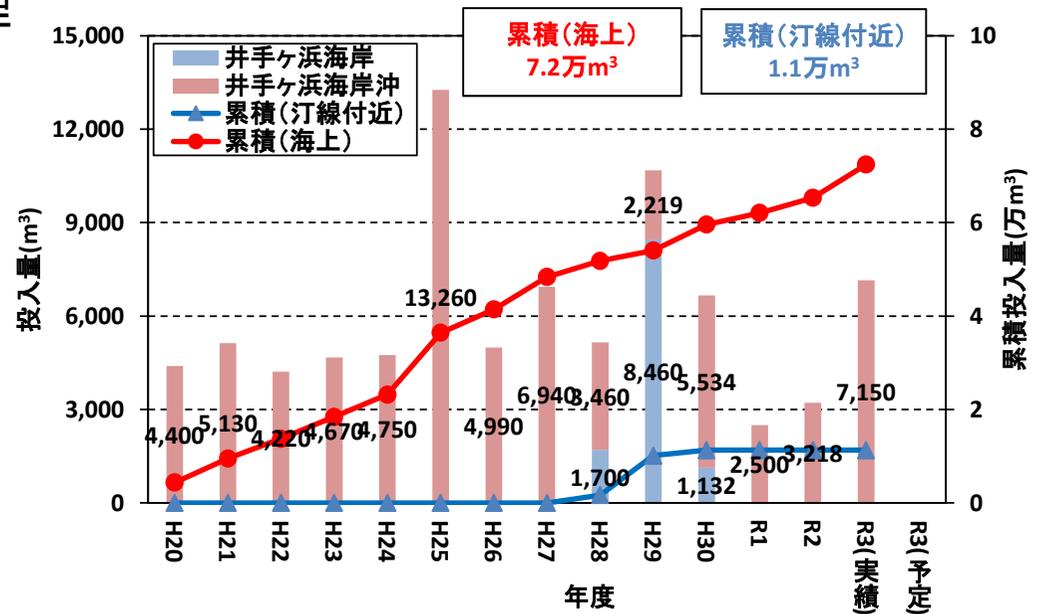
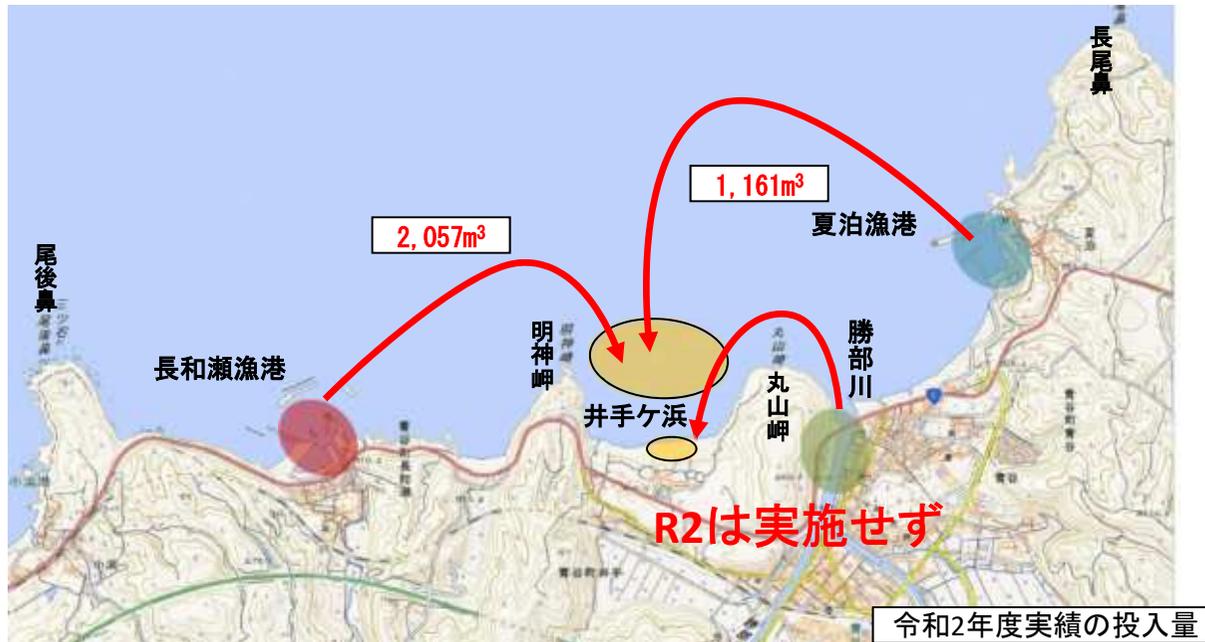
## ⑥青谷海岸 【サンドリサイクル実績】

- 青谷海岸では、平成20(2008)年から主に井手ヶ浜海岸沖に土砂投入が行われている。
- 近年では、平成30(2018)年度に6,666m<sup>3</sup>、令和元(2019)年度に2,500m<sup>3</sup>、令和2(2020)年度に3,218m<sup>3</sup>の土砂投入が行われている。
- 平成20年から令和3年11月までに、累積海上投入7.2万m<sup>3</sup>、累積陸上投入1.1万m<sup>3</sup>が行われている。

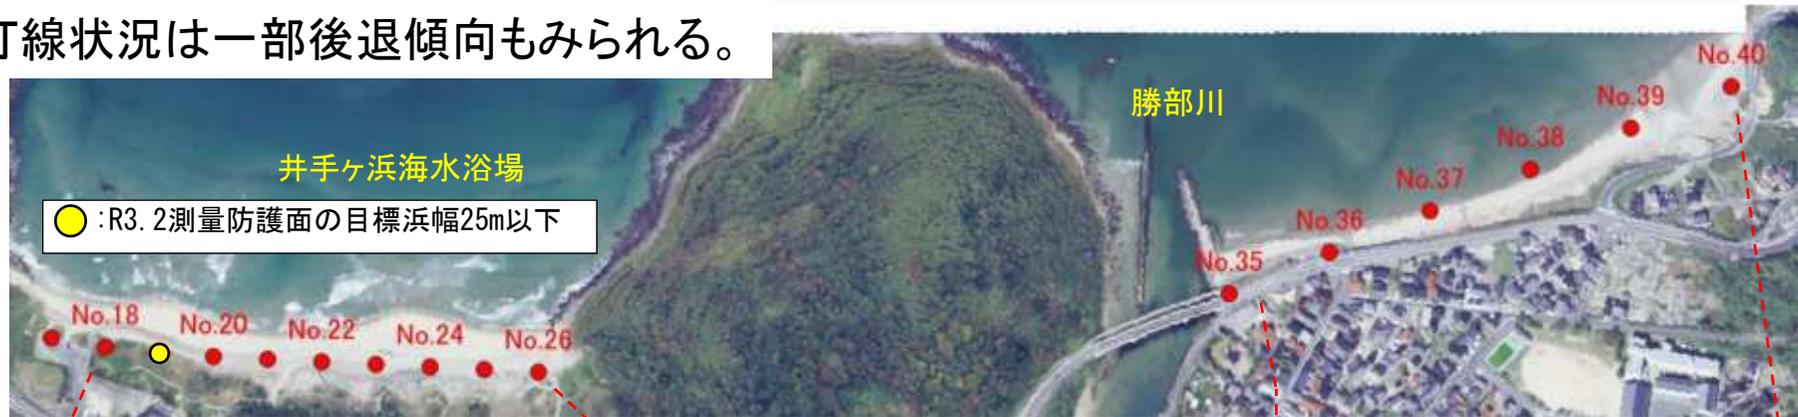
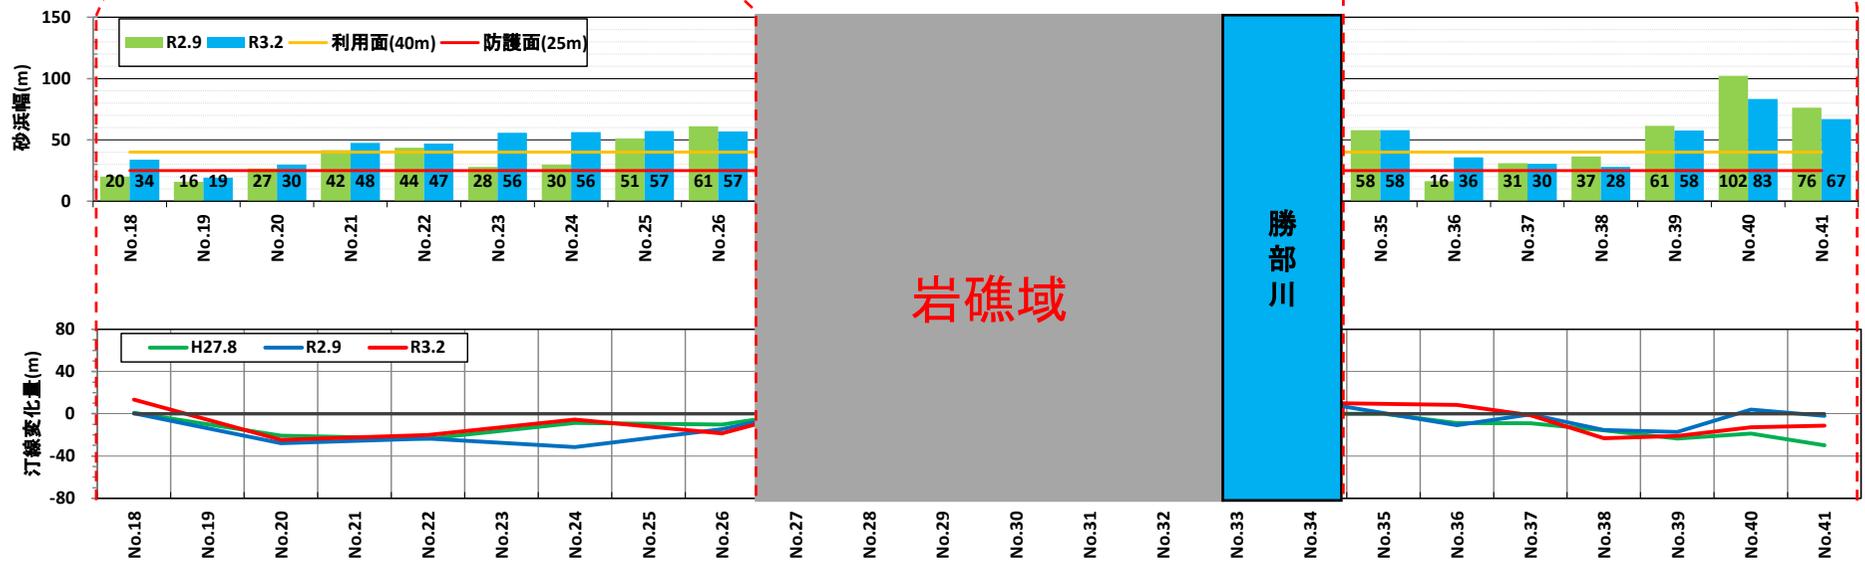
令和2年9月及び令和3年2月測量時の浜幅と、平成16年9月測量を基準とした長期的な汀線変化

・汀線状況は一部後退傾向もみられる。
