令和5年度 鳥取沿岸土砂管理連絡調整会議(東部地区) ＜要旨＞

鳥 取 県

➤ 東部沿岸の対象範囲

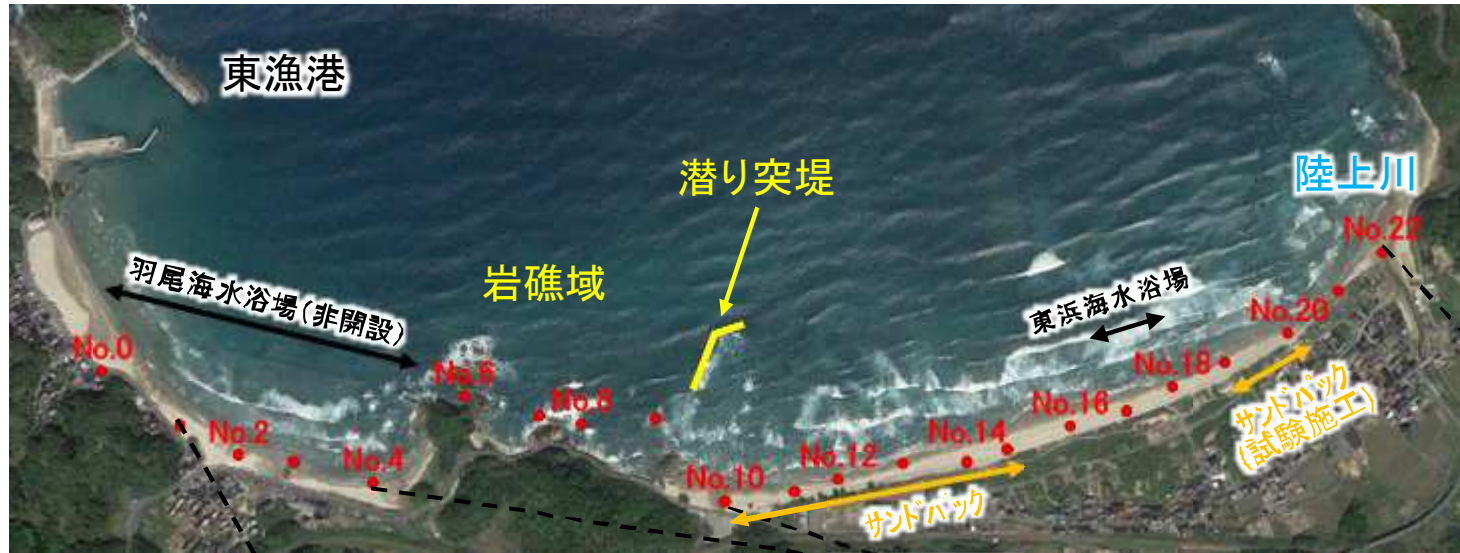
羽尾海水浴場	東浜海水浴場
施設整備状況	東漁港防波堤:H12(2000年)	潜り突堤:H17(2005年).11、サンドバック:H29～
対策実施状況	羽尾海岸からの土砂採取	土砂投入
利用状況	海水浴場(非開設)	海水浴場(No.16～No.18付近)
長期的な地形変化(H18～R5)	概ね基準年のラインで推移しており、海岸全体としてみれば汀線位置を維持している。	
短期的な地形変化(R1～R5)	一部で汀線の後退が見られるものの、全体としてみれば概ね汀線を維持している。	
砂浜幅(R5.3)	利用面の目安浜幅(40m)を確保	冬季風浪後ではほとんどの範囲で利用面の目安浜幅(40m)を下回っている。(13箇所中11箇所)
問題点・課題	東漁港、羽尾海水浴場への土砂堆積	冬季風浪後の浜崖発生
今後の対応方針(案)	<ul style="list-style-type: none"> ・浜崖の発生も確認されることから、引き続き浜崖対策(サンドバック)を継続する。 ・砂浜での防護が必要となることから、サンドリサイクル(サンドバックの覆砂を含む)を継続するとともに、引き続きモニタリングを行う。

- 浜崖の発生も確認されることから、引き続き浜崖対策(サンドバック)を継続する。
- 砂浜での防護が必要となることから、サンドリサイクル(サンドバックの覆砂を含む)を継続するとともに、引き続きモニタリングを行う。

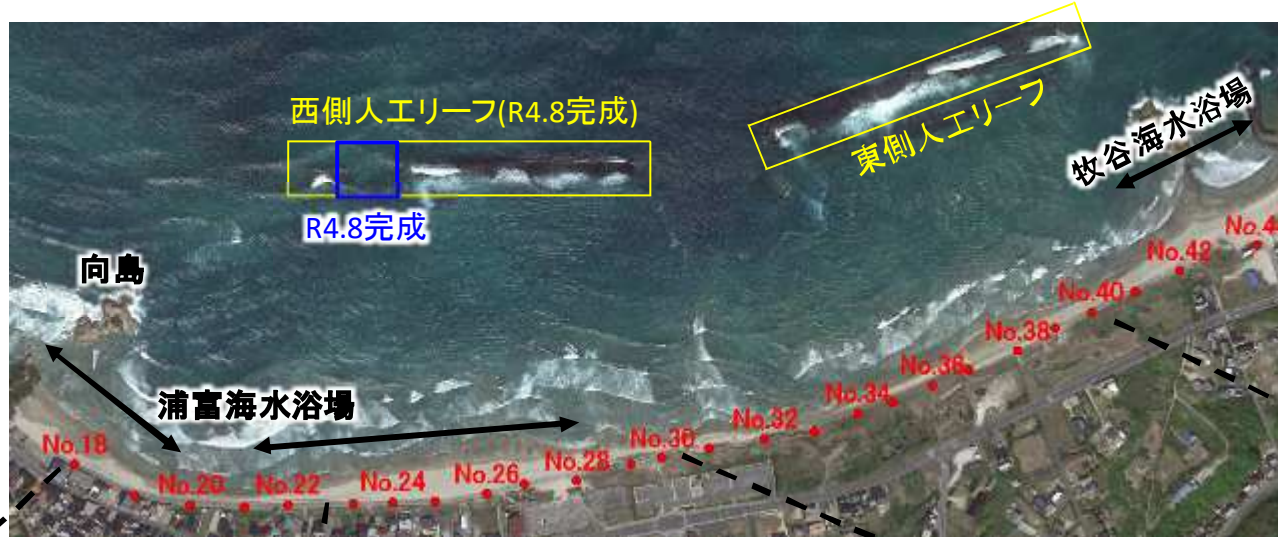
長期的な汀線変化：人工リーフ背後では比較的安定した傾向が見られるものの、人工リーフ開口部等の構造物がない区間では、経年的な汀線の前進・後退が確認される。

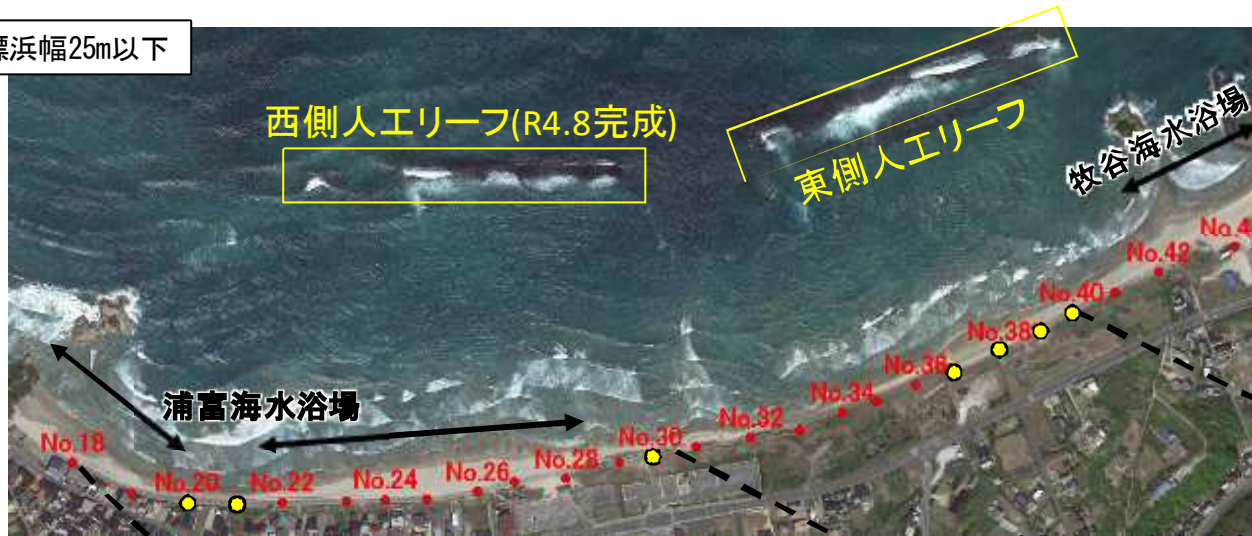
●:R5. 3利用面の目標浜幅25m以下

浦富海水浴場	牧谷海水浴場
施設整備状況		人工リーフ
対策実施状況		土砂投入
利用状況		海水浴場
長期的な地形変化(H12~R5)	人工リーフ背後では比較的安定した傾向が見られるものの、人工リーフ開口部等の構造物がない区間では、経年的な汀線の前進・後退が確認される。	
短期的な地形変化(R1~R5)	西側人工リーフの背後では若干の前進傾向が見られ、東側人工リーフの背後では後退傾向が確認される。東西で変化傾向は異なるものの海岸全体としては現状を維持している。	
砂浜幅(R5.3)	No.20~No.21、No.30で防護面の目安浜幅(25m)を一時的に下回っている(13箇所中3箇所) No.22~No.23、No.28~29で利用面の目安浜幅(40m)を一時的に下回っている(13箇所中7箇所)	No.37~40で防護面の目安浜幅(25m)を一時的に下回っている(10箇所中4箇所) No.31~No.36で利用面の目安浜幅(40m)を一時的に下回っている(10箇所中10箇所)
問題点・課題	局所的な浜崖への対応、人工リーフ開口部の局所洗堀	
今後の対応方針(案)	<ul style="list-style-type: none"> ・人工リーフ開口部の背後で浜崖が年々拡大していることから、今後浜崖対策の検討を行う。 ・モニタリングを継続し、人工リーフの整備に係る効果検証を実施する。

- 人工リーフ開口部の背後地で浜崖が年々拡大していることから、今後浜崖対策の検討を行う。
- モニタリングを継続し、人工リーフの整備に係る効果検証を実施する。

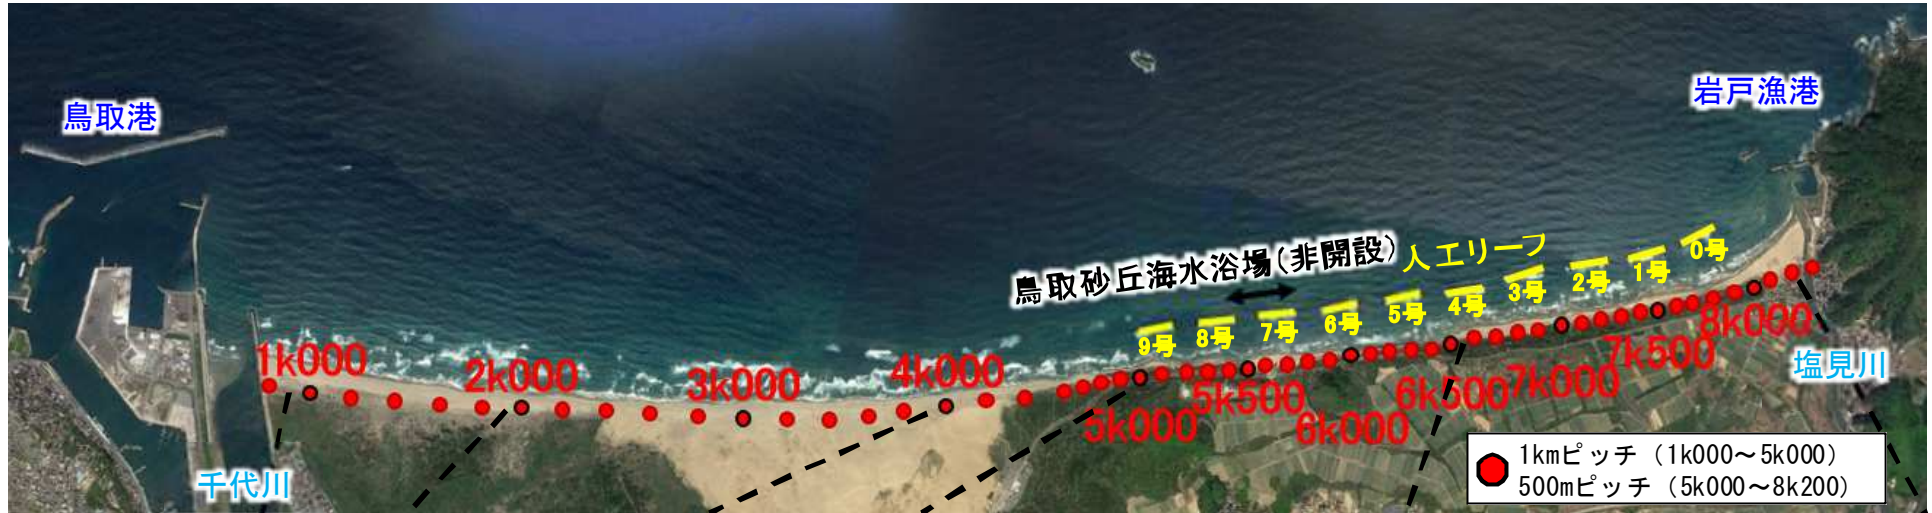
長期的な汀線変化: 人工リーフ西側(5k000~5k800)の汀線は後退した状態が続いている。
その他の区間においては、概ね汀線を維持している。

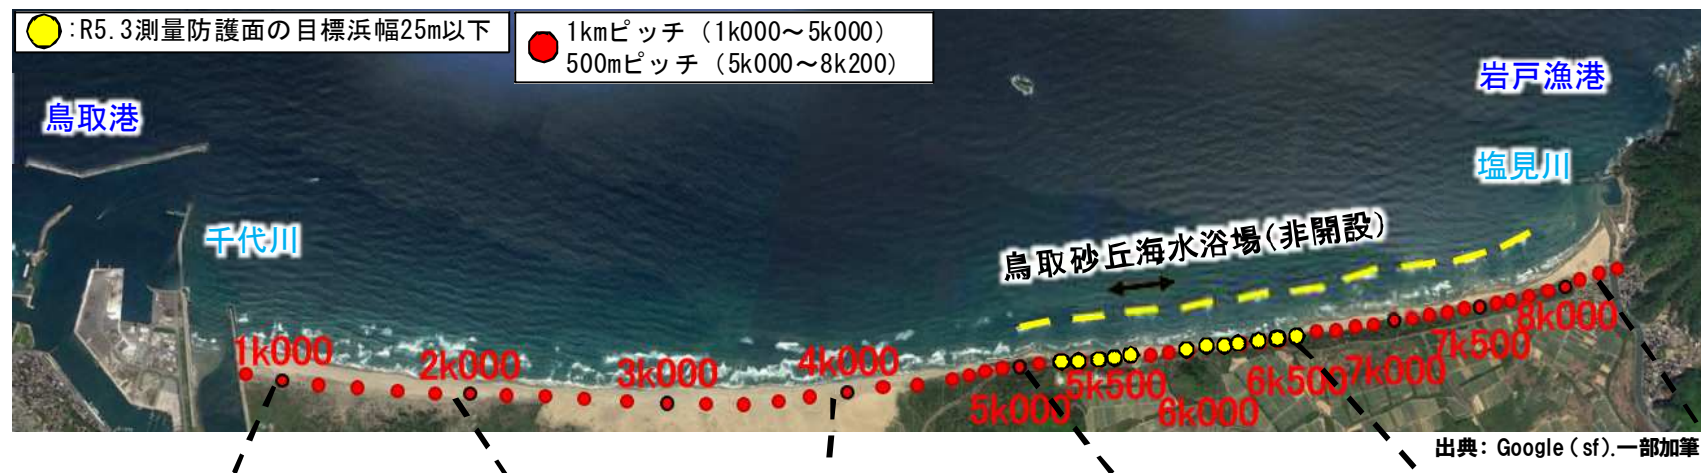
鳥取砂丘西側 (1k000~1k800)	鳥取砂丘前面 (2k000~3k800)	鳥取砂丘東側 (4k000~4k900)	人工リーフ西側 (5k000~6k500)	人工リーフ東側 (6k600~8k200)
施設整備履歴	—	—	—	人工リーフ	人工リーフ
対策実施状況	—	—	土砂投入	土砂投入	—
利用状況	利用なし	利用なし	利用なし	海水浴場(非開設)	利用なし
長期的な地形変化 (H18~R5)	安定傾向	安定傾向	安定傾向	後退傾向	人工リーフ整備により、 安定傾向
短期的な地形変化 (R1~R5)	安定傾向	安定傾向	安定傾向	後退傾向	人工リーフ整備により、 安定傾向
砂浜幅(R5.3)	防護面の目標浜幅(25m) を確保	防護面の目標浜幅(25m) を確保	防護面の目標浜幅(25m)を 確保	防護面の目安浜幅を下回って いる(16箇所中12箇所) 利用面の目安浜幅を下回って いる(16箇所中13箇所)	防護面の目標浜幅(25m)を 確保
問題点・課題	—	—	—	防護面の目標 浜幅(25m)の確保	—
今後の対応方針 (案)	引き続き変更した位置(5k000)への養浜を継続するとともに、変更した位置での効果をモニタリングしていく。

○引き続き変更した位置（5k000）への養浜を継続するとともに、変更した位置での効果をモニタリングしていく。

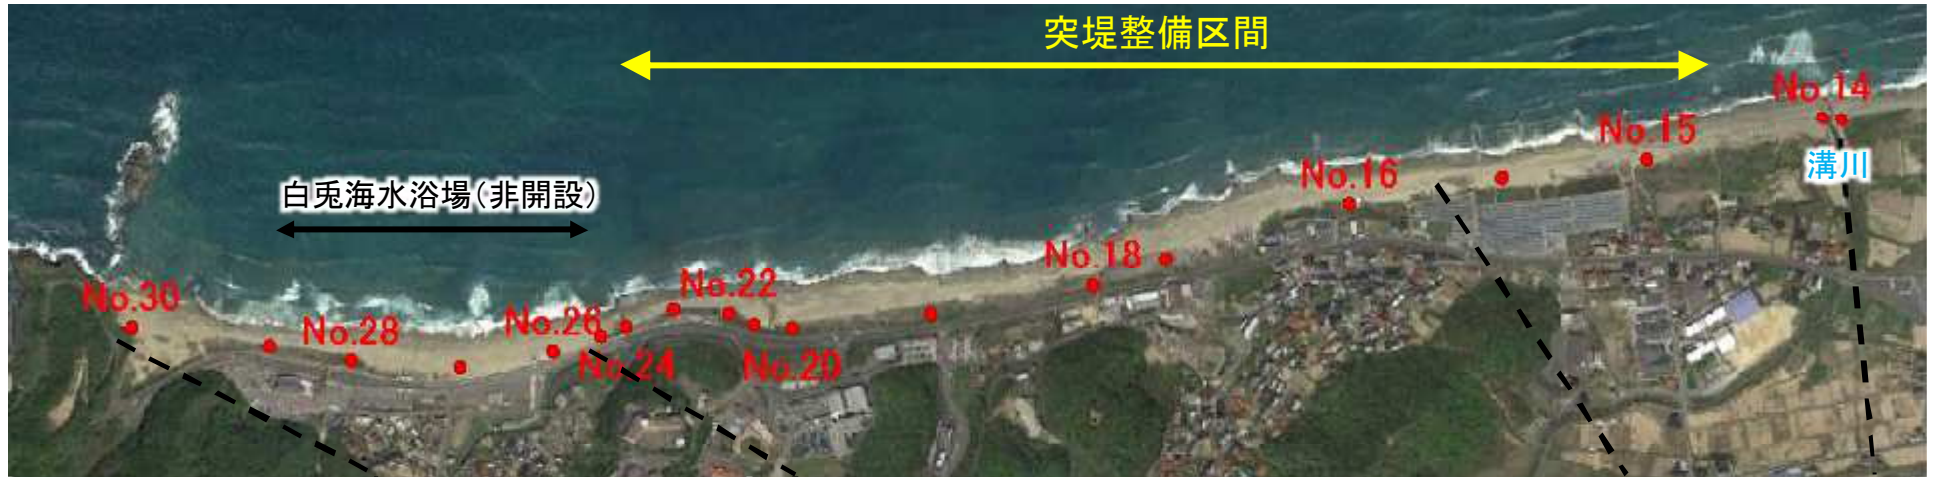
長期的な汀線変化：局所的な後退（No.25）が見られるものの、突堤整備により年次的な汀線変化も少なく安定傾向である。

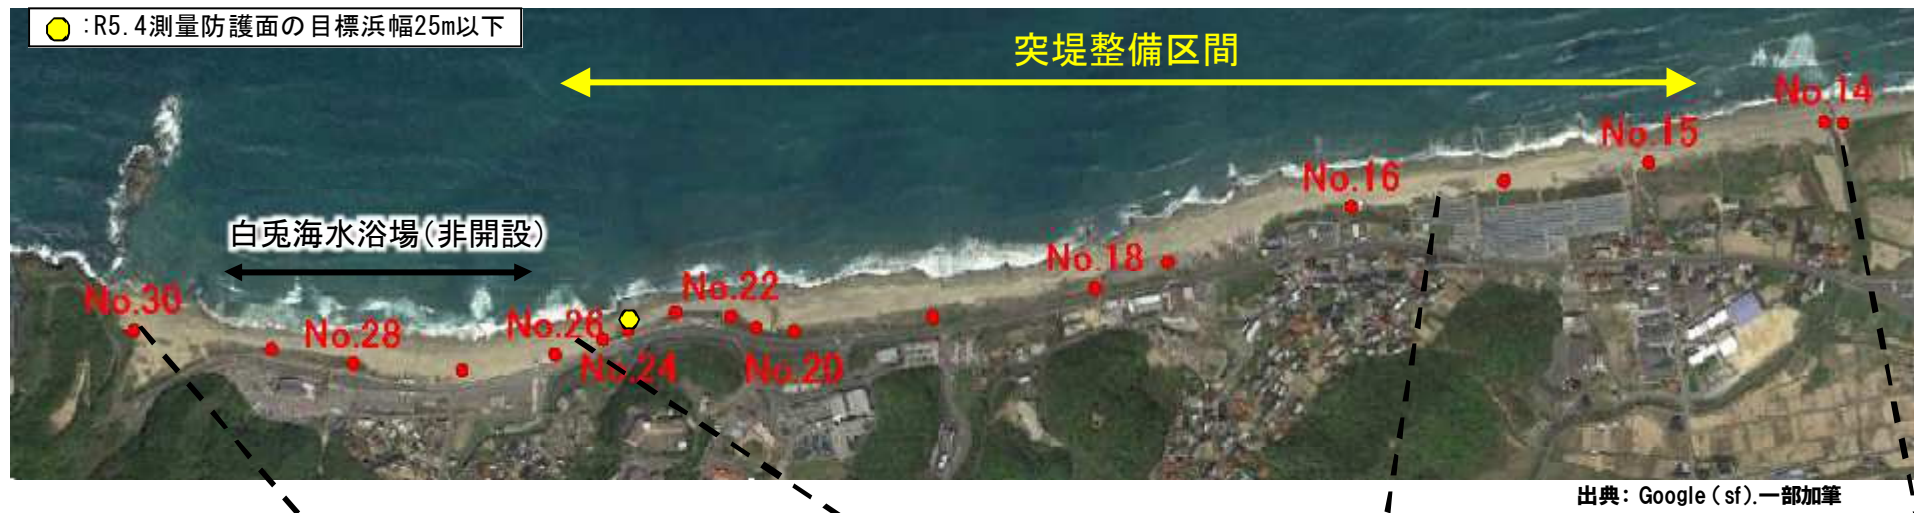
白兎海岸	突堤整備区間	溝川左岸側
施設整備履歴	—	突堤	—
対策実施状況	—	—	土砂投入
利用状況	海水浴場（非開設）	—	—
長期的な地形変化 (H4～R5)	突堤整備により、安定傾向		
短期的な地形変化 (H31～R5)	安定傾向		
砂浜幅 (R5.4)	防護面の目標浜幅(25m)確保 利用面の目標浜幅(40m)を一時的に下回っている(5箇所中2箇所)	防護面の目標浜幅(25m)を一時的に下回っている(10箇所中1箇所)	防護面の目標浜幅(25m)確保
問題点・課題	目標浜幅(40m)の確保	局所的な砂浜幅の減少	—
今後の対応方針 (案)	<ul style="list-style-type: none"> ・突堤整備による漂砂制御により、汀線位置は安定しており、引き続き継続したモニタリングを行う。 ・千代川からの土砂供給が途絶えているため、鳥取港から賀露西浜海岸への土砂供給を行う。

- 突堤整備による漂砂制御により、汀線位置は安定しており、引き続き継続したモニタリングを行う。
- 千代川からの土砂供給が途絶えているため、鳥取港から賀露西浜海岸への土砂供給を行う。

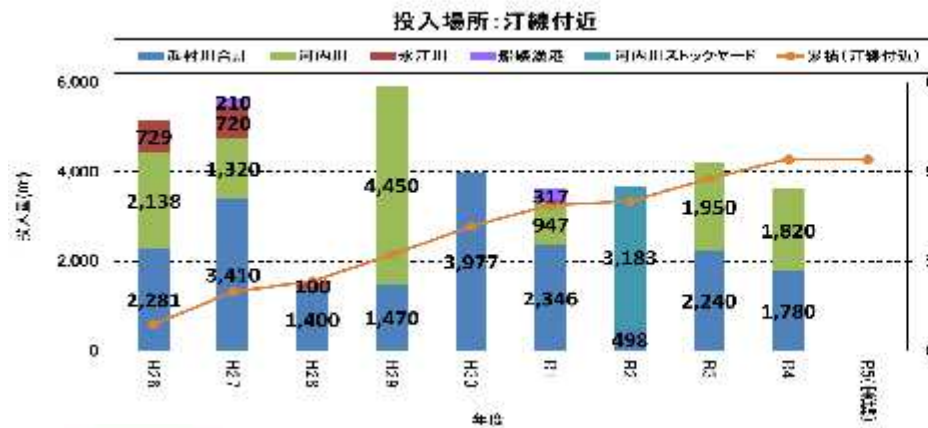
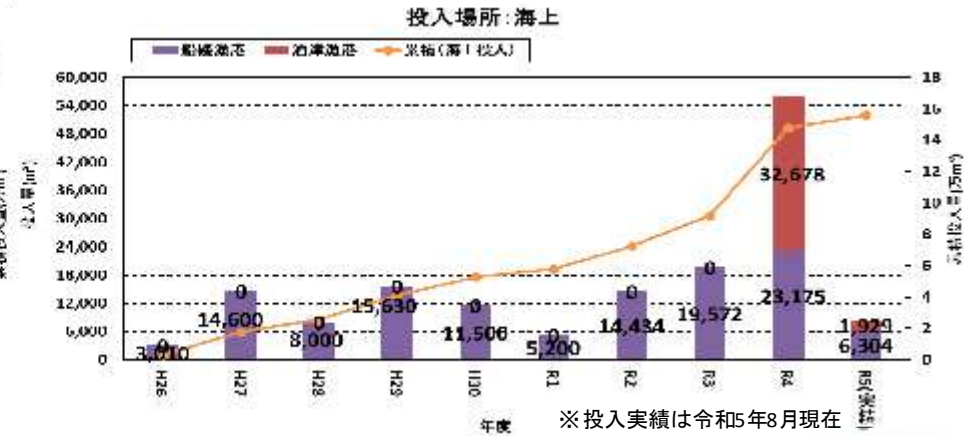
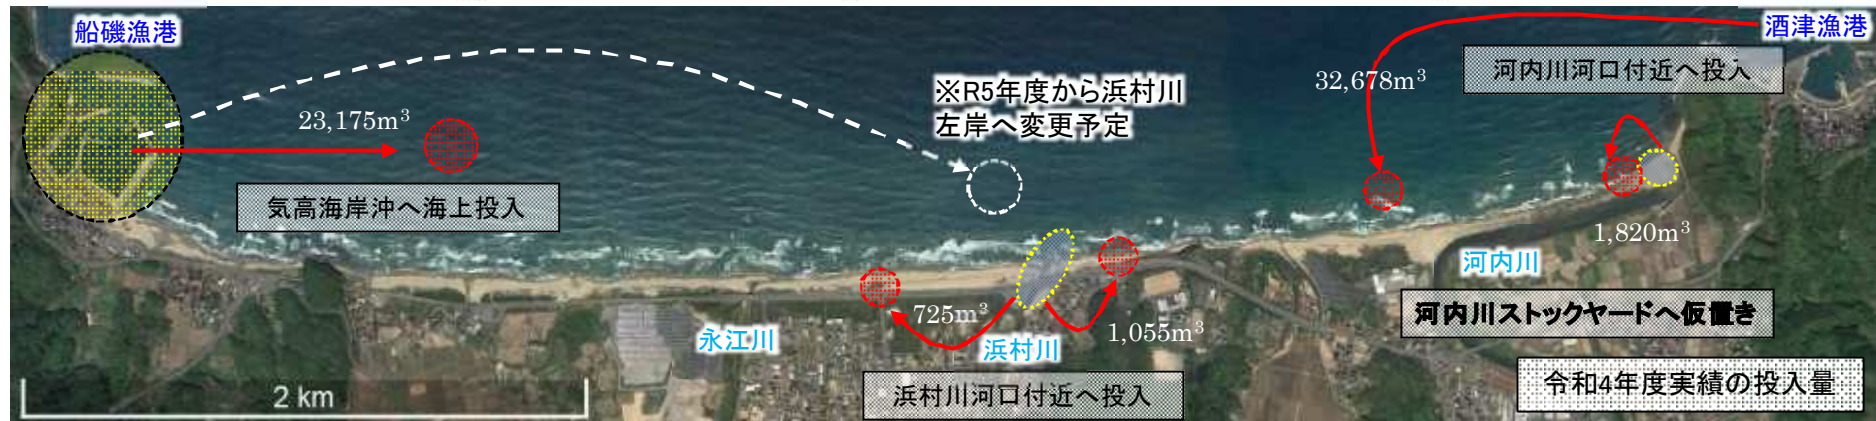
- 令和4年度には、酒津漁港のサンドポケット浚渫土砂が気高海岸沖合に海上養浜された。
- また、浜村川右岸側の工事に伴い、浜村川河口堆積土砂が右岸側へ陸上養浜された。
- 平成26年度から令和5年3月までに、約20万m³累積陸上投入5.4万m³、累積海上投入14.8万m³が行われている。
- 【参考】船磯漁港の浚渫土の養浜先について、令和5年度から更に漂砂上手の浜村川左岸沖合へ変更予定。

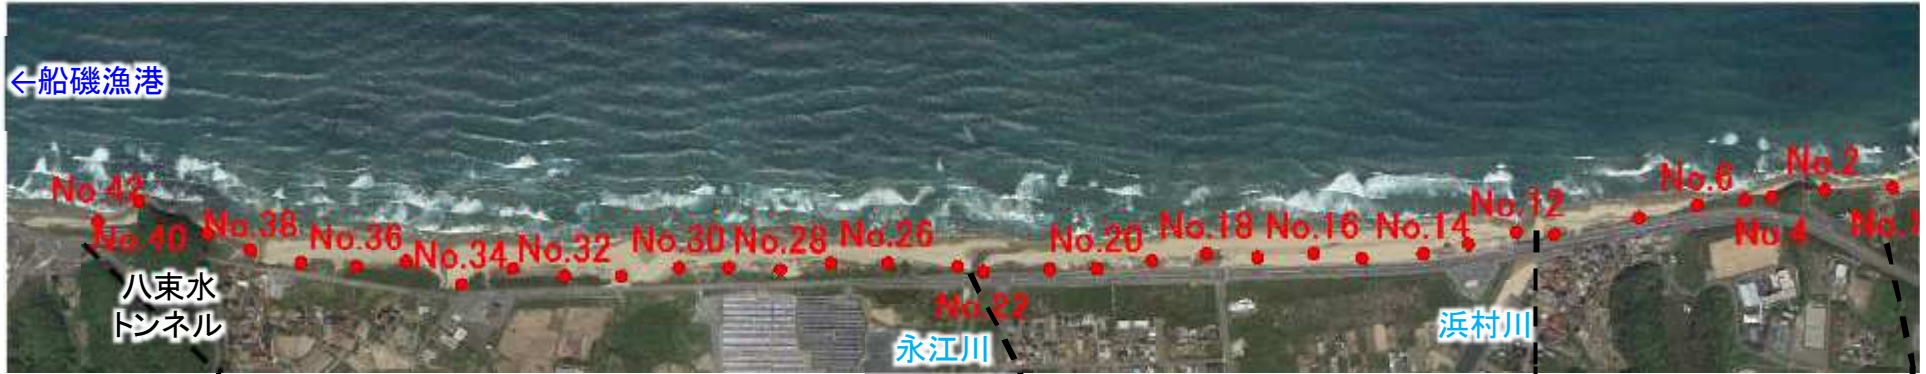
③現状（長期的な汀線変化）

長期的な汀線変化：浜村川左右岸において、平成29年以降、一部汀線位置の後退が見られる。
 （左岸）No.12～No.19付近、（右岸）No.4～No.7付近

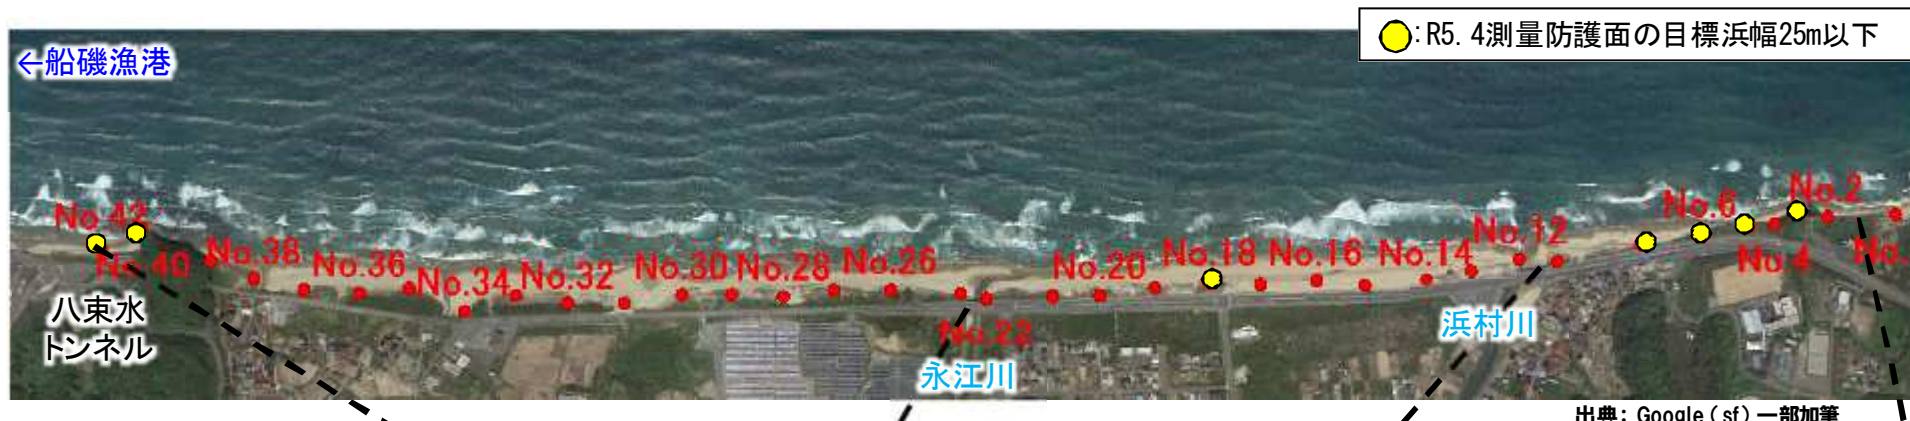
⑤課題と対応方針

八束水トンネル～永江川左岸側	永江川右岸～浜村川左岸	浜村川右岸
施設整備履歴	—	波除堤整備 (R2年浜村川左岸緊急対策)	—
対策実施状況	土砂投入		
利用状況	利用なし		
長期的な地形変化(H14～R5)	安定傾向	浜村川左岸で後退傾向	浜村川右岸で後退傾向
短期的な地形変化(R1～R5)	安定傾向	浜村川左岸で後退傾向(但し、左岸の波除堤背後では施設により回復・安定傾向)	浜村川右岸で後退傾向
砂浜幅(R5.4)	一部、防護面の目標浜幅25mを下回る(17箇所中2箇所)(地形による影響有)	一部、防護面の目標浜幅25mを下回る(11箇所中1箇所)	一部、防護面の目標浜幅25mを下回る(8箇所中4箇所)
問題点・課題	—	・浜村川左岸での汀線後退	—
今後の対応方針(案)	<ul style="list-style-type: none"> ・浜村川付近では汀線後退が見られることから、次のとおり養浜位置の変更を行う。 →船磯漁港の浚渫土をより砂浜保全へ繋げるため、漂砂上手の浜村川左岸沖合へ養浜する。 →左岸側に陸上養浜していた浜村川河口堆積土を国の工事完了後から右岸側への陸上養浜へ切り替える。 ・継続したモニタリングを実施する。

- 船磯漁港の浚渫土をより砂浜保全へ繋げるため、漂砂上手の浜村川左岸沖合へ養浜する(令和5年度より実施中)。
- 上記対策を受け、左岸側に陸上養浜していた浜村川河口堆積土を国の工事完了後から右岸側への陸上養浜へ切り替える。

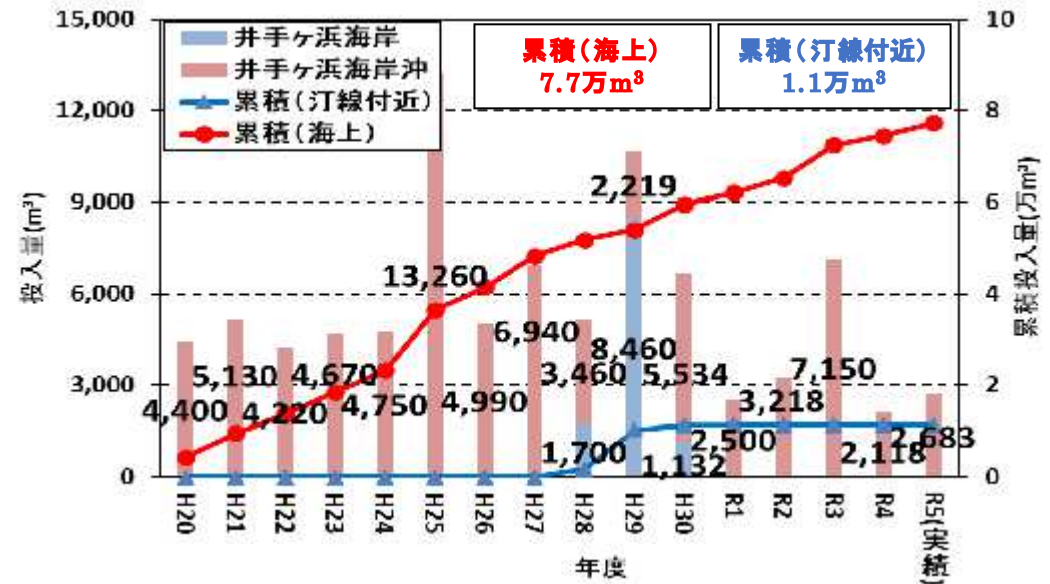
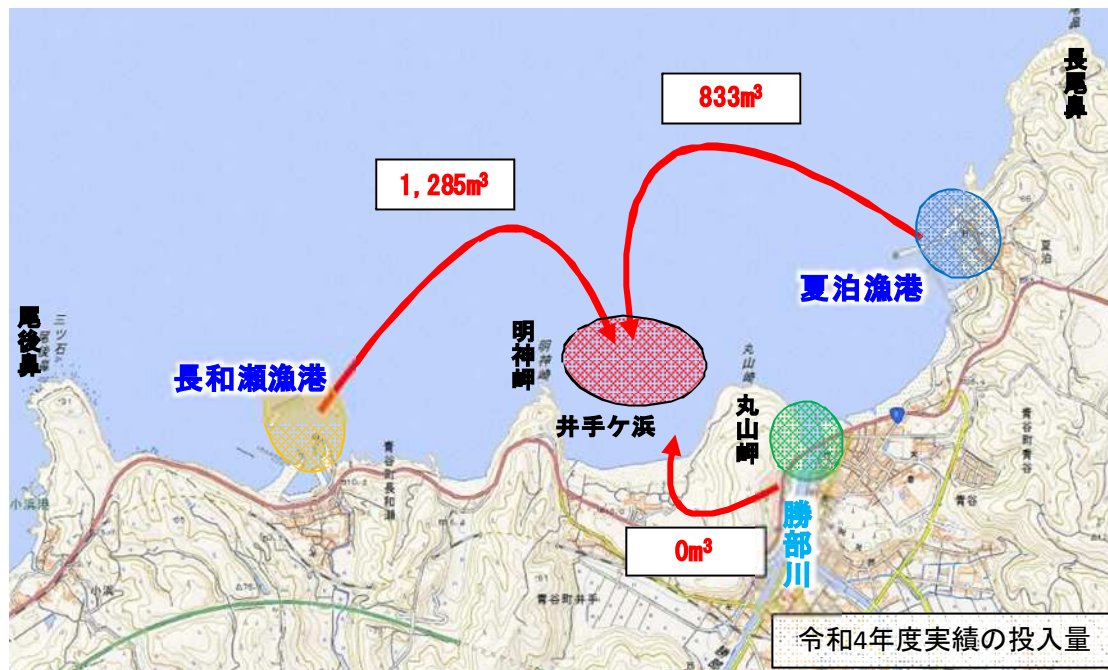
②現状(サンドリサイクル実績)

■ 青谷海岸では、平成20(2008)年から主に井手ヶ浜海岸沖に土砂投入が行われている。(勝部川河口に土砂が貯まっていないことから、令和元年度以降は勝部川からの土砂投入実施はない。)

■ 平成20年から令和5年7月までに、累積海上投入7.7万m³、累積陸上投入1.1万m³が行われている。

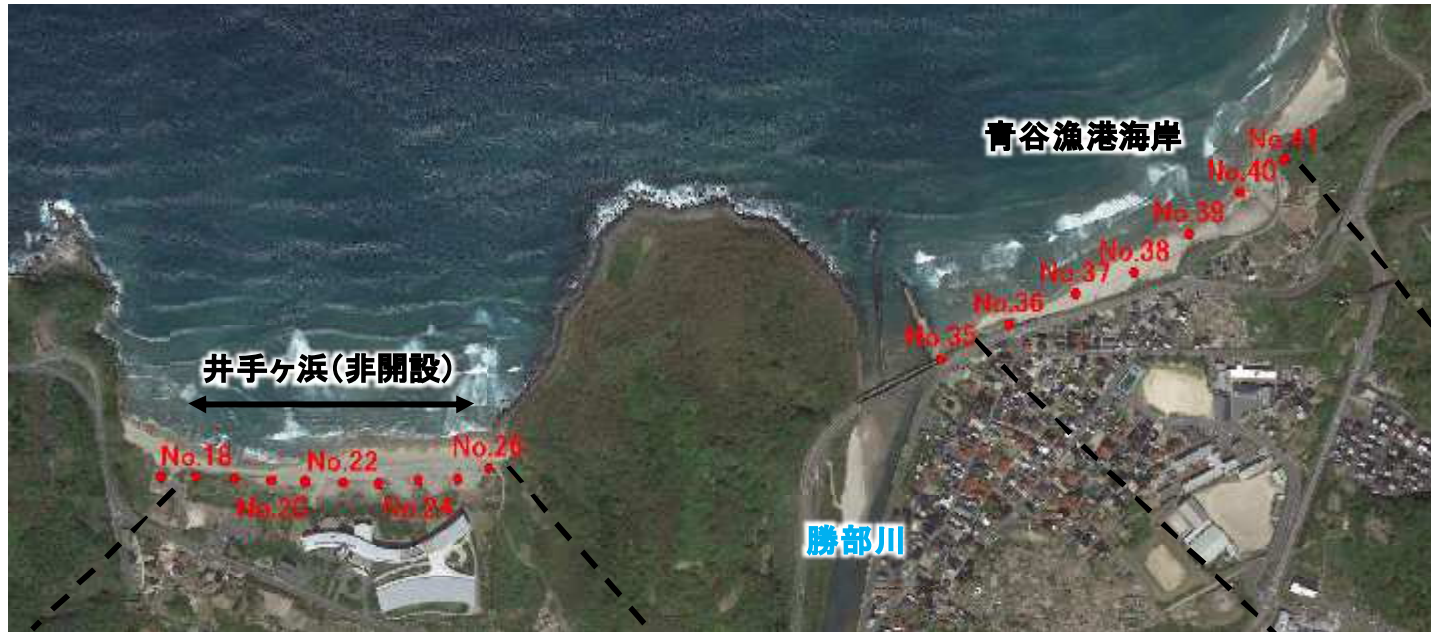
③現状（長期的な汀線変化）

長期的な汀線変化: 井手ヶ浜では、局所的な後退(No.26)が見られるものの、部分的には前進傾向も見られる。
 青谷漁港海岸では、No.38~40付近の汀線位置が後退傾向にある。

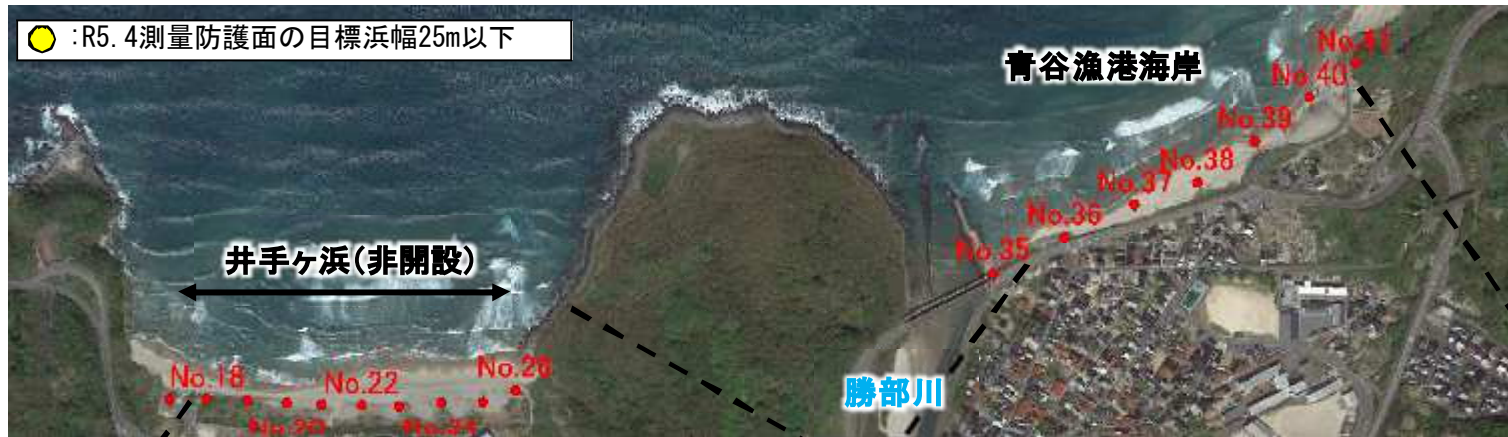
⑤課題と対応方針

井手ヶ浜海水浴場	青谷漁港海岸
施設整備履歴	—	—
対策実施状況	土砂投入	—
利用状況	海水浴場(非開設)	利用なし
長期的な地形変化(H16~R5)	回復傾向	一部汀線後退傾向
短期的な地形変化(H31~R5)	回復傾向	一部汀線後退傾向
砂浜幅(R5.4)	防護面の目標浜幅(25m)を確保 利用面の目標浜幅(40m)を下回っている(9箇所中3箇所)	防護面の目標浜幅(25m)を確保 利用面の目標浜幅(40m)を下回っている(6箇所中3箇所)
問題点・課題	利用面の砂浜幅確保	夏季の防護面の砂浜幅確保
今後の対応方針	夏泊漁港と長和瀬漁港から井手ヶ浜へのサンドリサイクルを継続して実施する。	青谷漁港海岸で一部汀線の後退傾向とあわせて、防護面の目標浜幅を下回っていることから、夏泊漁港と勝部川河口からの浚渫工による養浜を検討する。

- 夏泊漁港と長和瀬漁港から井手ヶ浜へのサンドリサイクルを継続して実施する。
 - 青谷漁港海岸で一部汀線の後退傾向とあわせて、防護面の目標浜幅を下回っていることから、夏泊漁港と勝部川河口からの浚渫工による養浜を検討する。
- ※勝部川河口砂州は海岸からの土砂で形成されていることから、河口閉塞に注意が必要。
