令和6年度
鳥取沿岸土砂管理連絡調整会議(東部地区)
＜要旨＞

鳥 取 県

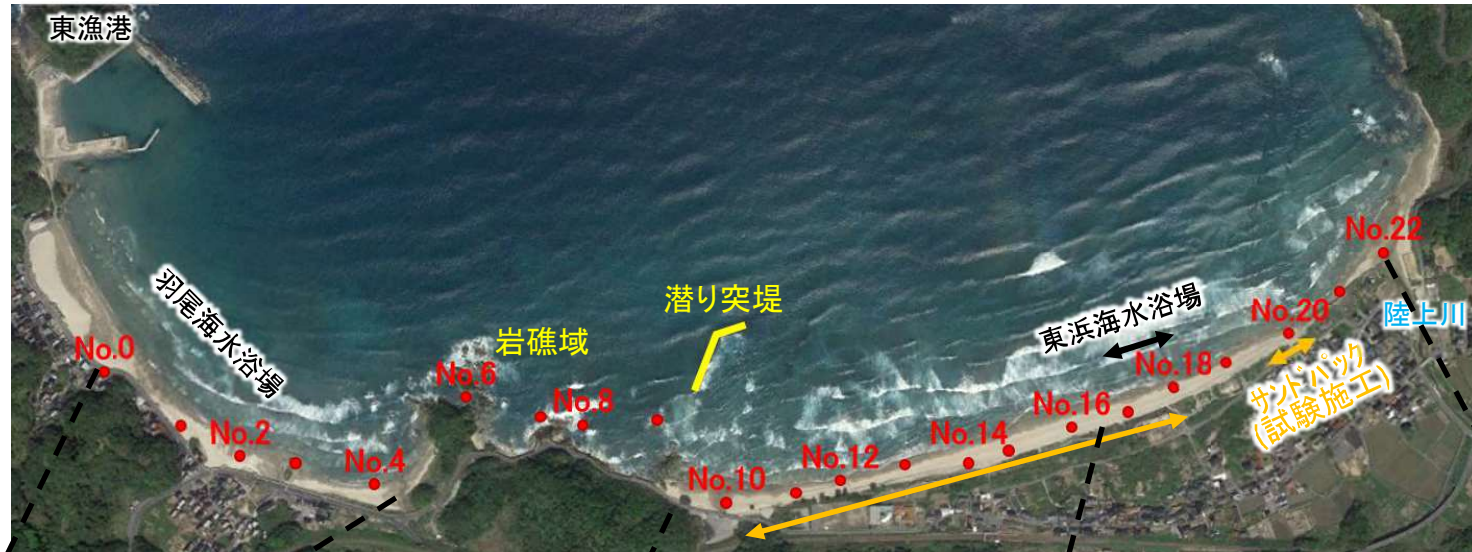
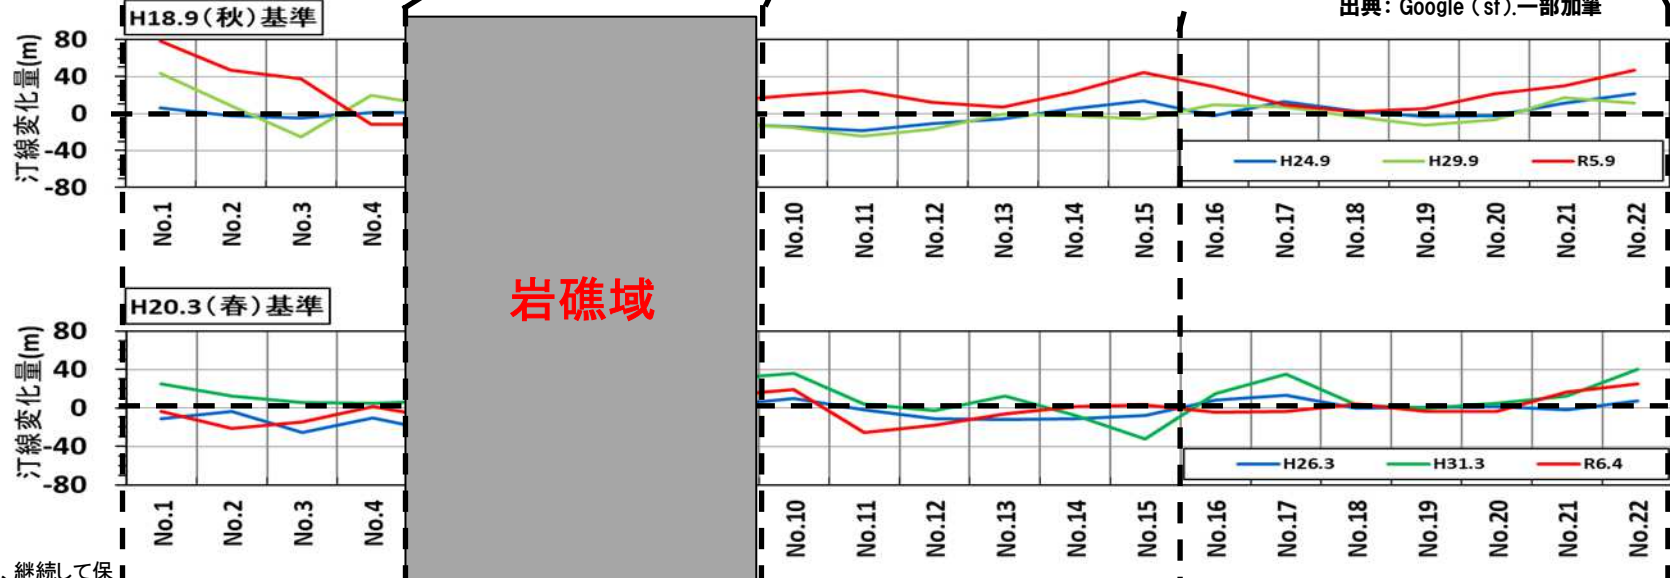
長期的な汀線変化

長期的な汀線変化：(秋季) H24とH29は同様の変化傾向を示していたが、R5は全体的に前進傾向が確認され、特に羽尾海水浴場では大きく前進している。
 (春季) 年によって汀線の前後のバラツキがあり、R5は局所的な汀線後退(No. 2, 11, 12)が見られるが、その他の測線では概ね基準線付近で推移している。

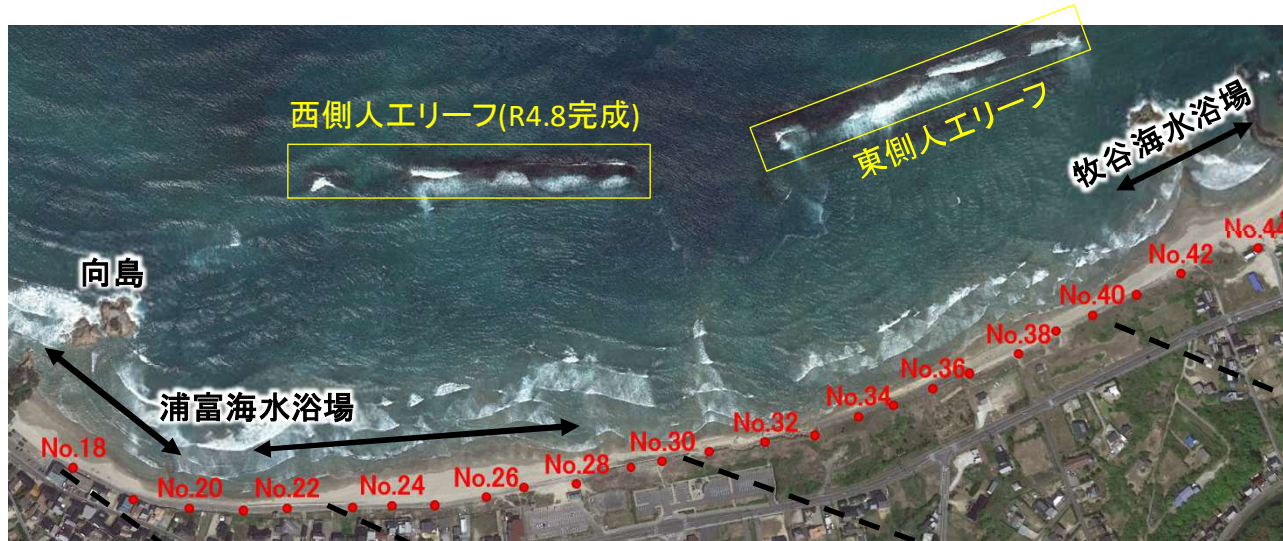
長期的な汀線変化：西側人工リーフ背後ではリーフの整備による汀線の前進傾向が見られる。一方で、沖合施設のない西側人工リーフの更に西側や東側人工リーフの背後では経年的な汀線後退が確認される。

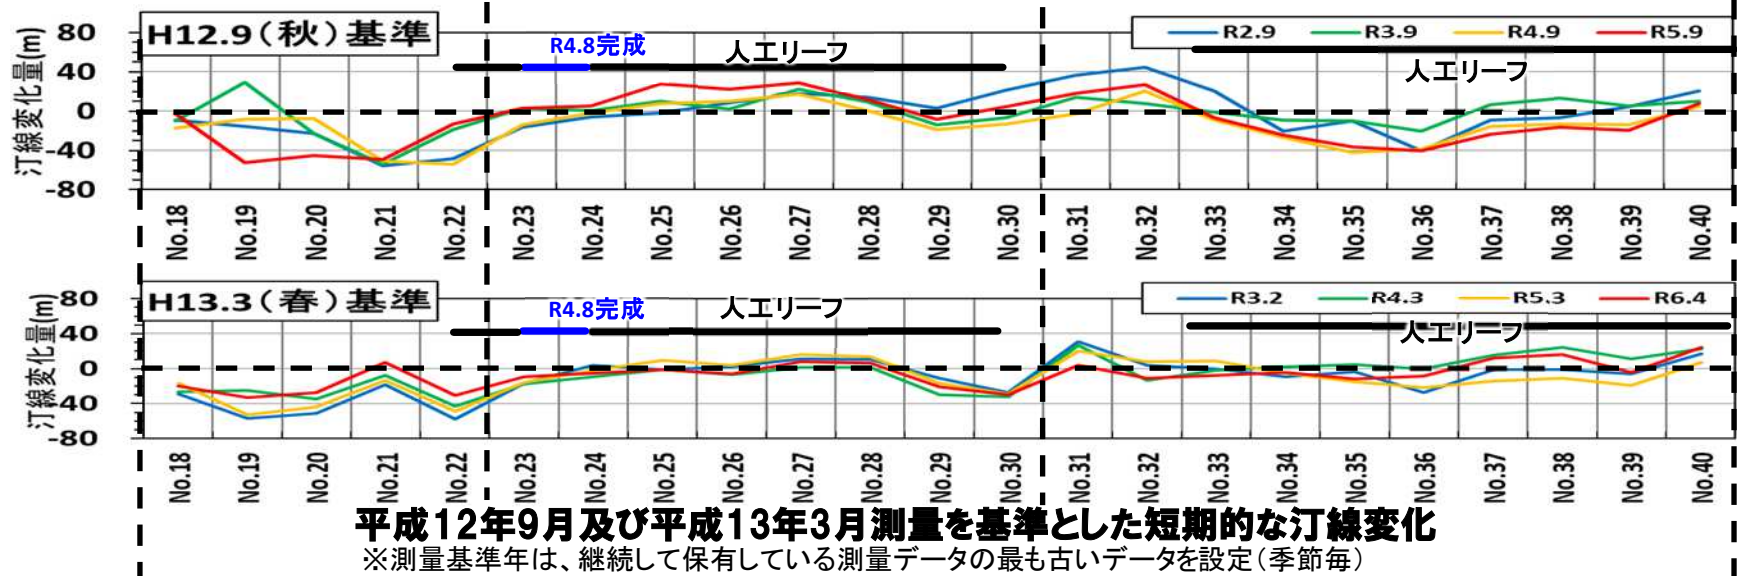
短期的な汀線変化

短期的な汀線変化：(秋季) 西側人工リーフの背後では汀線の前進している一方で、西側人工リーフの更に西側や東側人工リーフの背後では後退が見られる。

(春季) 秋季に比べ汀線変化は経年的に均衡しており。

砂浜幅R6(春)：冬季風浪の影響により、人工リーフ開口部の背後(No29~No33)で防護面の目安浜幅を下回っている。

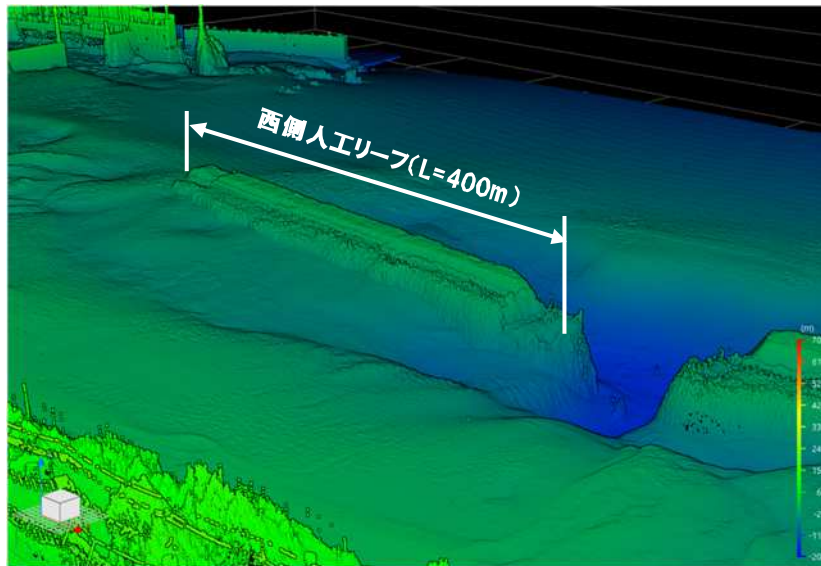
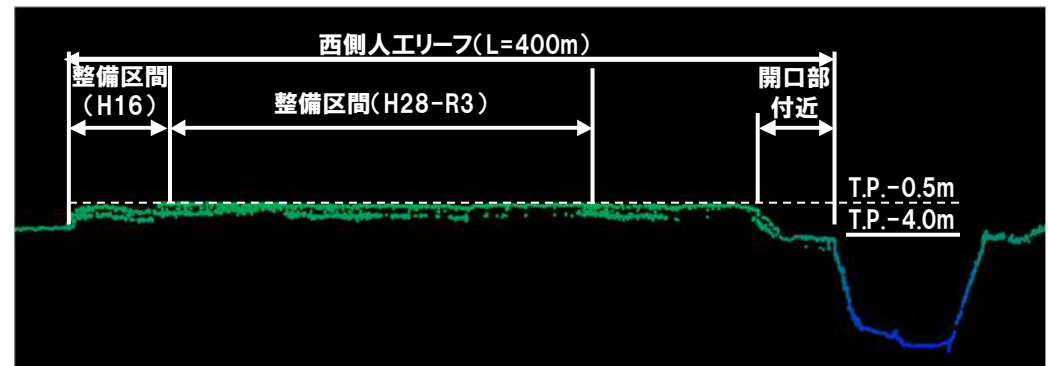
西側人工リーフ(令和4年9月測量)

- 令和4年8月の人工リーフ完成に伴い、翌月に浦富海岸においてグリーンレーザー、マルチビームを用いた3次元測量を実施。
- 整備から間もないことから、人工リーフの形状に大きな変異は確認されていない。(H16整備箇所では0.5m程度の沈下を確認)

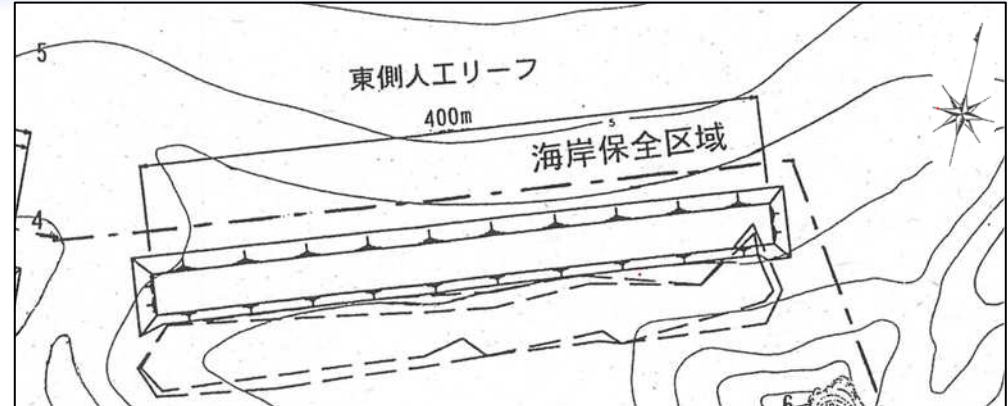
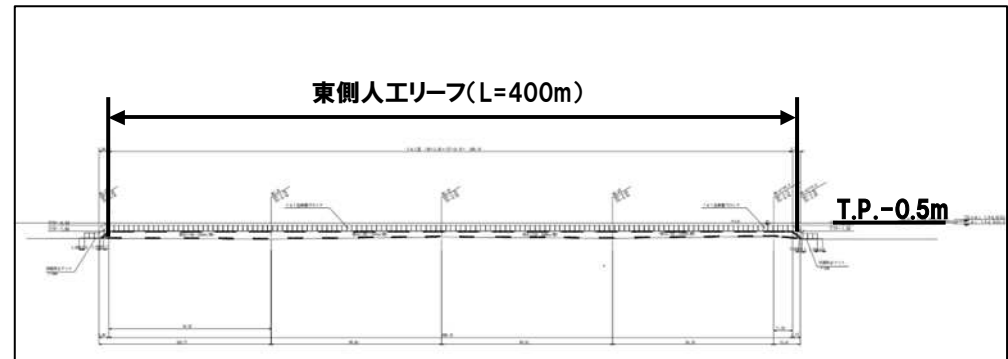
東側人工リーフ平面図(H17全体計画書より)

- 平成24年度に、東側人工リーフの整備が完了。
- 沖側の一部区間で天端高が1.2m~1.7m程度下がっている状況。
- 西側人工リーフの沖側では碎波に伴う深掘れが確認できる。
