天神川左岸 15

由良川左岸 21

天神川右岸 27

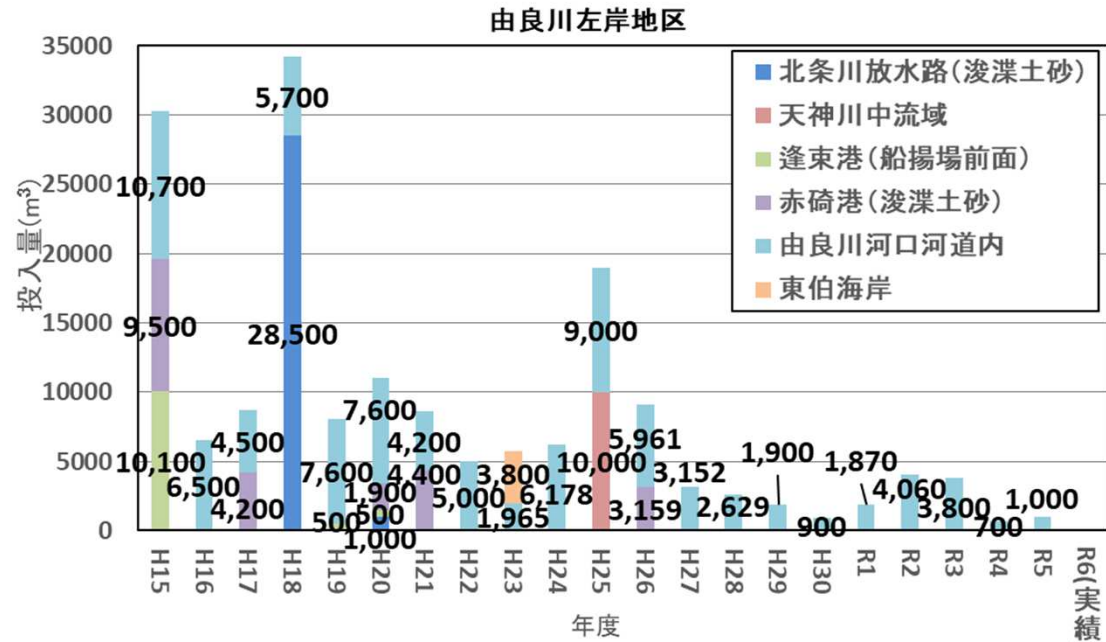
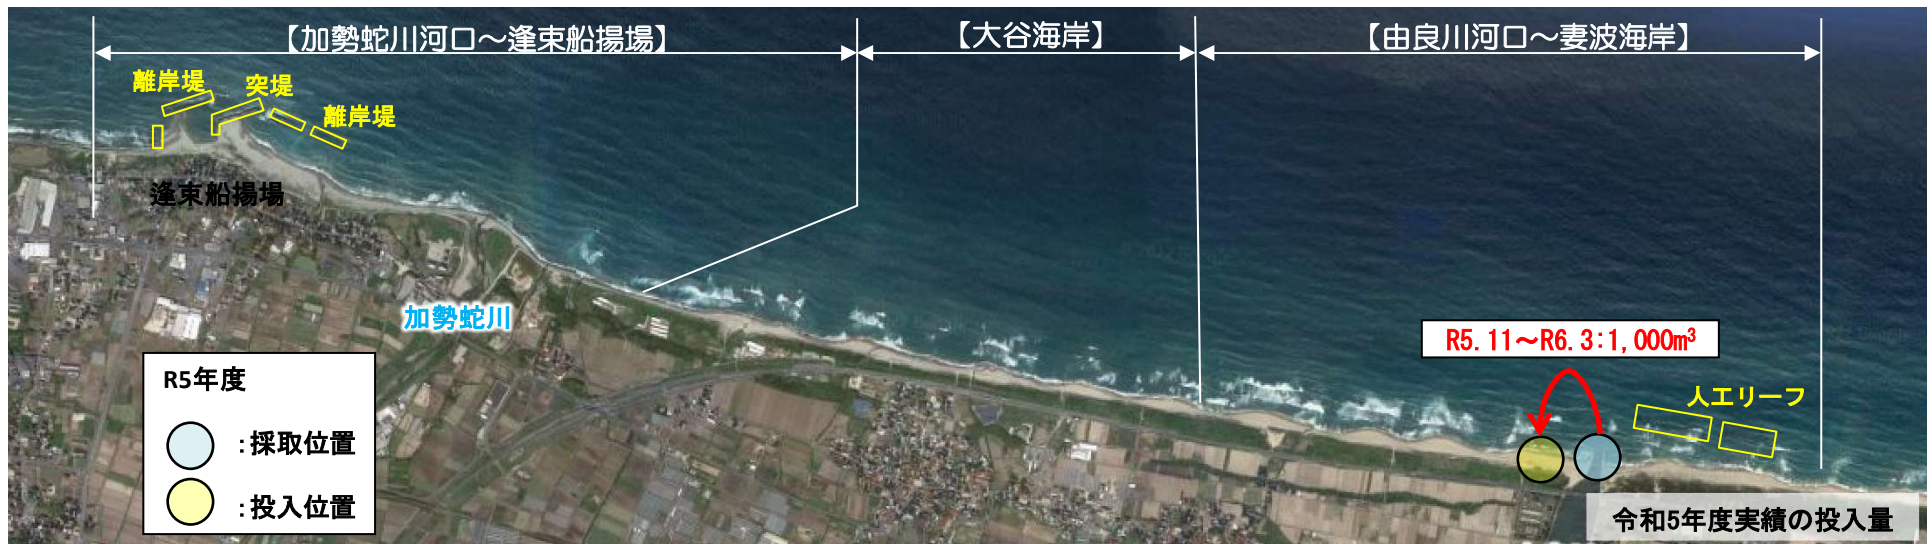
- 平成27年度以降、浚渫量(養浜量)が700~4,060m³と少なく、河口閉塞土砂のサンドリサイクルのみである。
- 令和5年度には、由良川河口の掘削が行われ、左岸側に1,000m³の養浜が行われている。

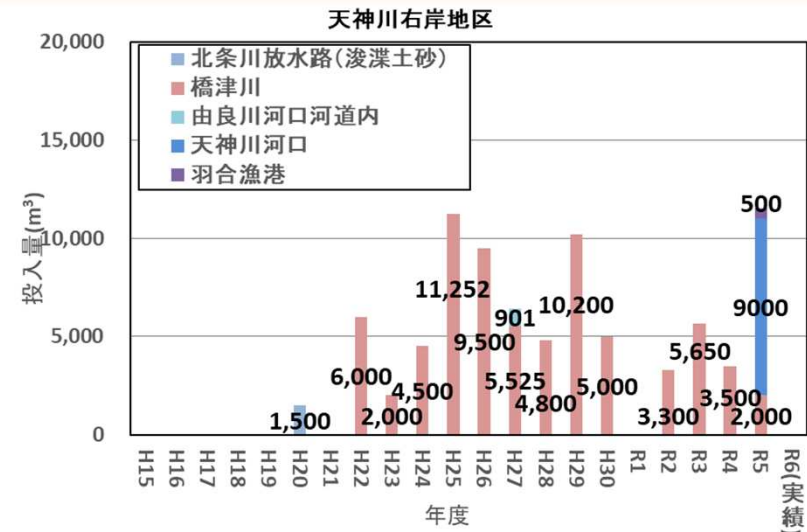
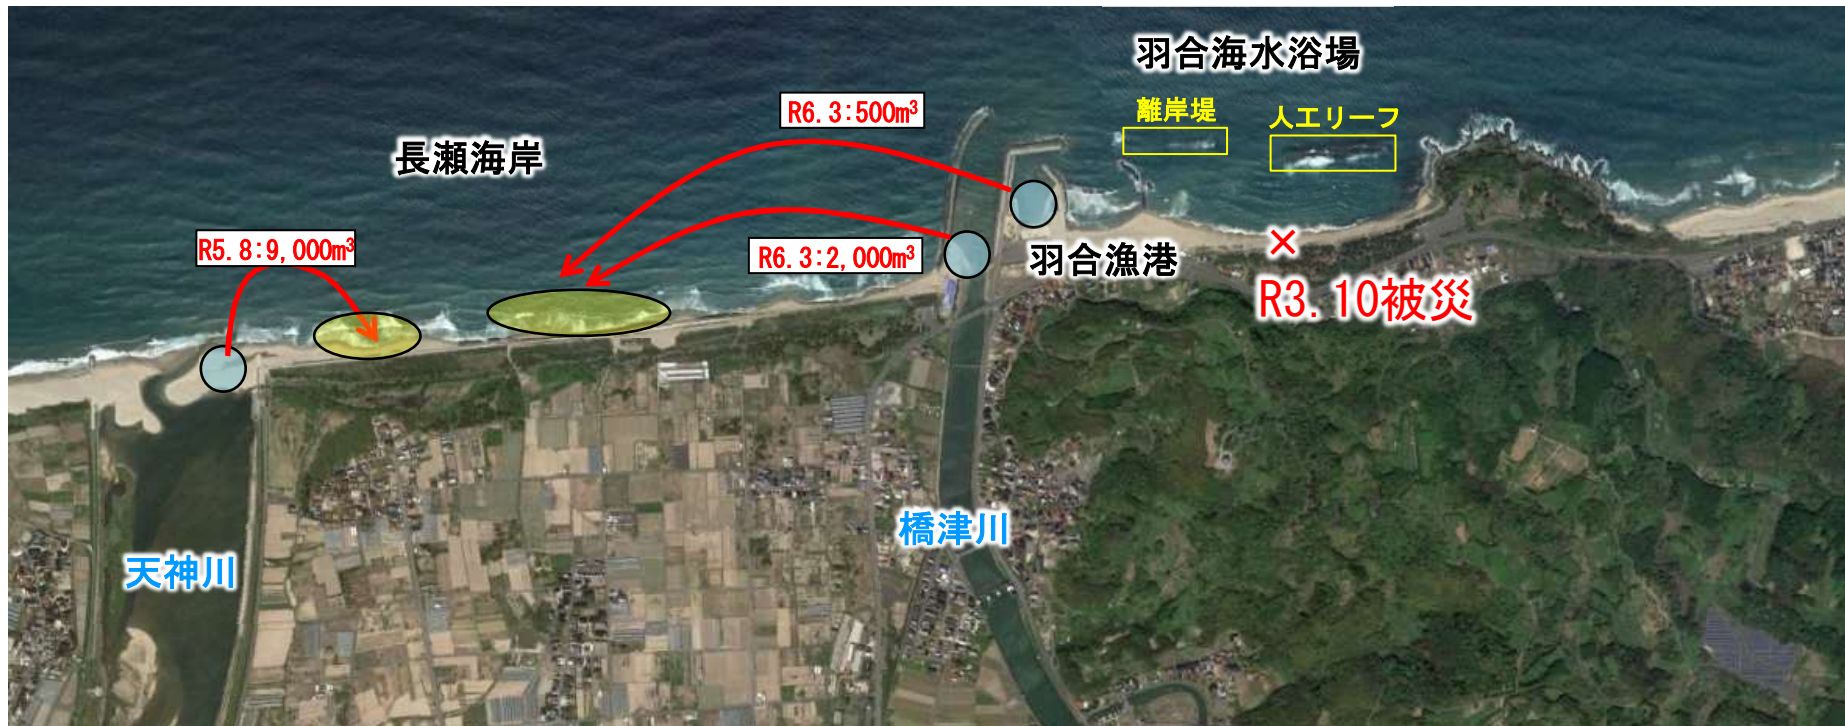
- ・年度によりサンドリサイクル量のばらつきがあるものの橋津川河口堆積土を活用した土砂投入が、平成26年度以降ほぼ毎年行われている。
- ・R5年度は、橋津川河口砂州から2,000m³に加え、新たに羽合漁港から500m³、天神川河口砂州から9,000m³が長瀬海岸に土砂投入されている。
- ・天神川右岸地区全体で累計7.6万m³の土砂投入が行われている。

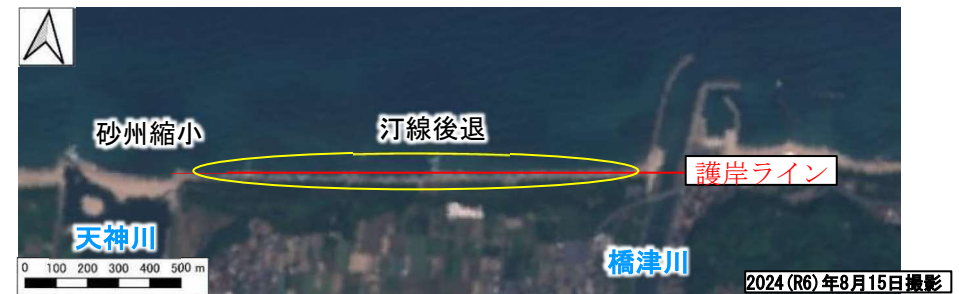
近年の空中写真による汀線変化

- 令和6年の画像では、天神川河口砂州の縮小と長瀬海岸全体で汀線が後退していることが見受けられる。
- 令和5年8月に襲来した台風7号によって、砂州のフラッシュが発生したため、例年と比べて砂州が縮小したことが考えられる。

- 海岸全体に汀線後退が見られるため、河口や漁港に堆積した土砂をサンドリサイクル取り組みの継続が必要。
