漁船の電気火災を防止しましょう

運輸安全委員会事務局地方事務所による分析（那覇事務所）

令和5（2023）年5月発行

3.火災事故の事例

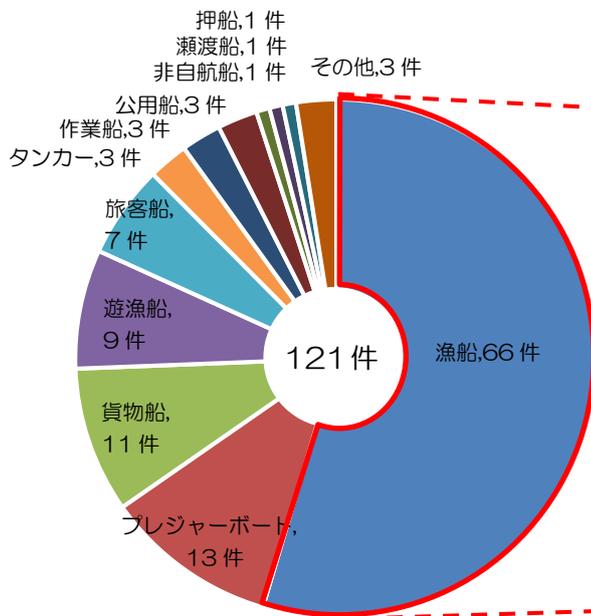
図1 船種別火災事故発生状況

運輸安全委員会が平成30年から令和4年までの5年間に調査報告書を公表したもののうち、火災事故は121件あり、その半数以上にあたる66件（約55%）が漁船におけるものです。

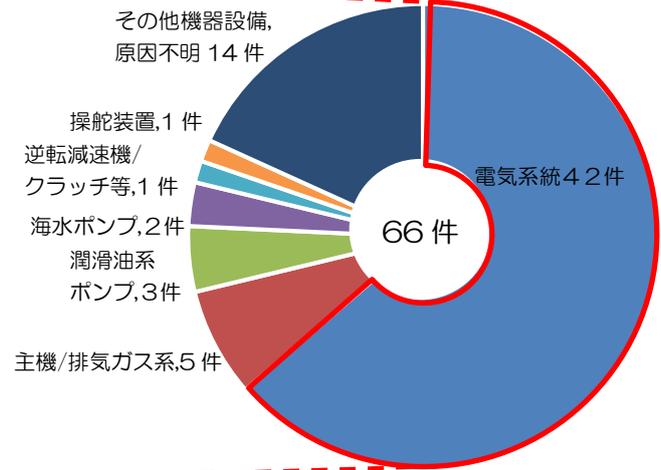
図2 漁船火災の原因

図1に示した66件を原因別にみると、火災事故は損傷が激しかったり、船体が燃えて沈没してしまったりと火災原因を調査することが困難なこともあり、原因不明の件数も多いですが、電気系統が原因と考えられるものが42件と最も多くなっています。

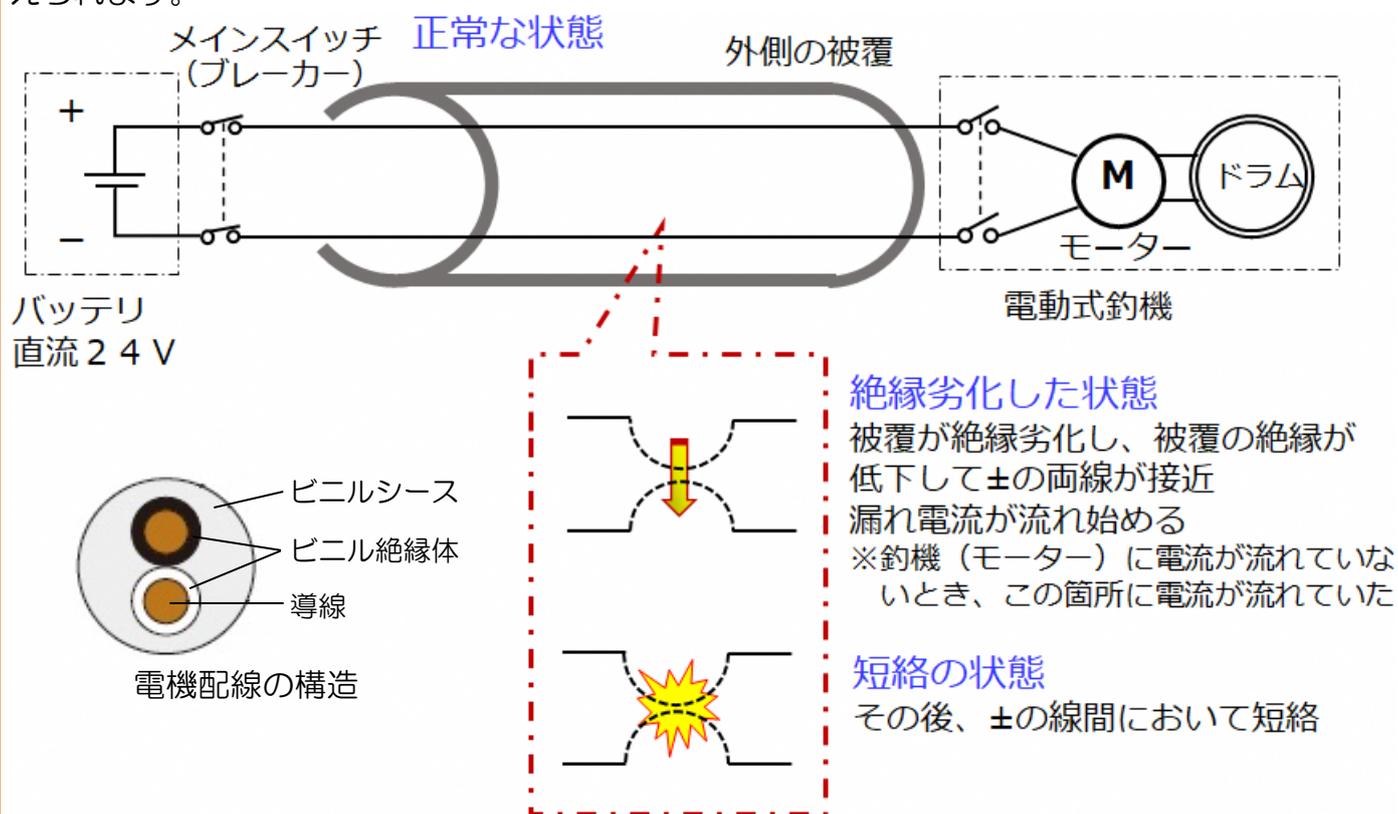
下図は、電気配線の2芯線を示した一例です。外観は1本ものの電気配線ですが、外側の被覆の中に、被覆で絶縁された+（プラス）と-（マイナス）の2本の芯線が通る構造です。

本船は、本事故当時、操舵室の配線用遮断器（ブレーカー）がONとなっており、被覆が劣化して絶縁が低下した状態の電気配線に電気が供給されていました。

釣り機側のスイッチはOFFとなっていたので、釣り機には電流が流れませんが、電気配線の絶縁が低下した箇所では、±の2芯線間に導通が生じ、漏れ電流により被覆が過熱して燃え、むき出しとなった芯線同士が接触して短絡（ショート）が発生した可能性があります。

電圧が一定の場合、抵抗が大きくなると電流は小さく、抵抗が小さいと電流は大きくなりますが（オームの法則：電圧 $V = 抵抗 R \times 電流 I$ ）、本船では、被覆が燃えて導線がむき出しとなり、抵抗が非常に小さい芯線同士が接触して短絡が発生し、非常に大きな電流が流れたものと考えられます。
