防砂ダム工縦横断面図

| 工事名 | 砂防災害復旧工事 | | |

| 工事名 | 急傾斜地災害復旧工事 | | |

| 工事名 | 急傾斜地崩壊防止施設災害復旧工事 | | |

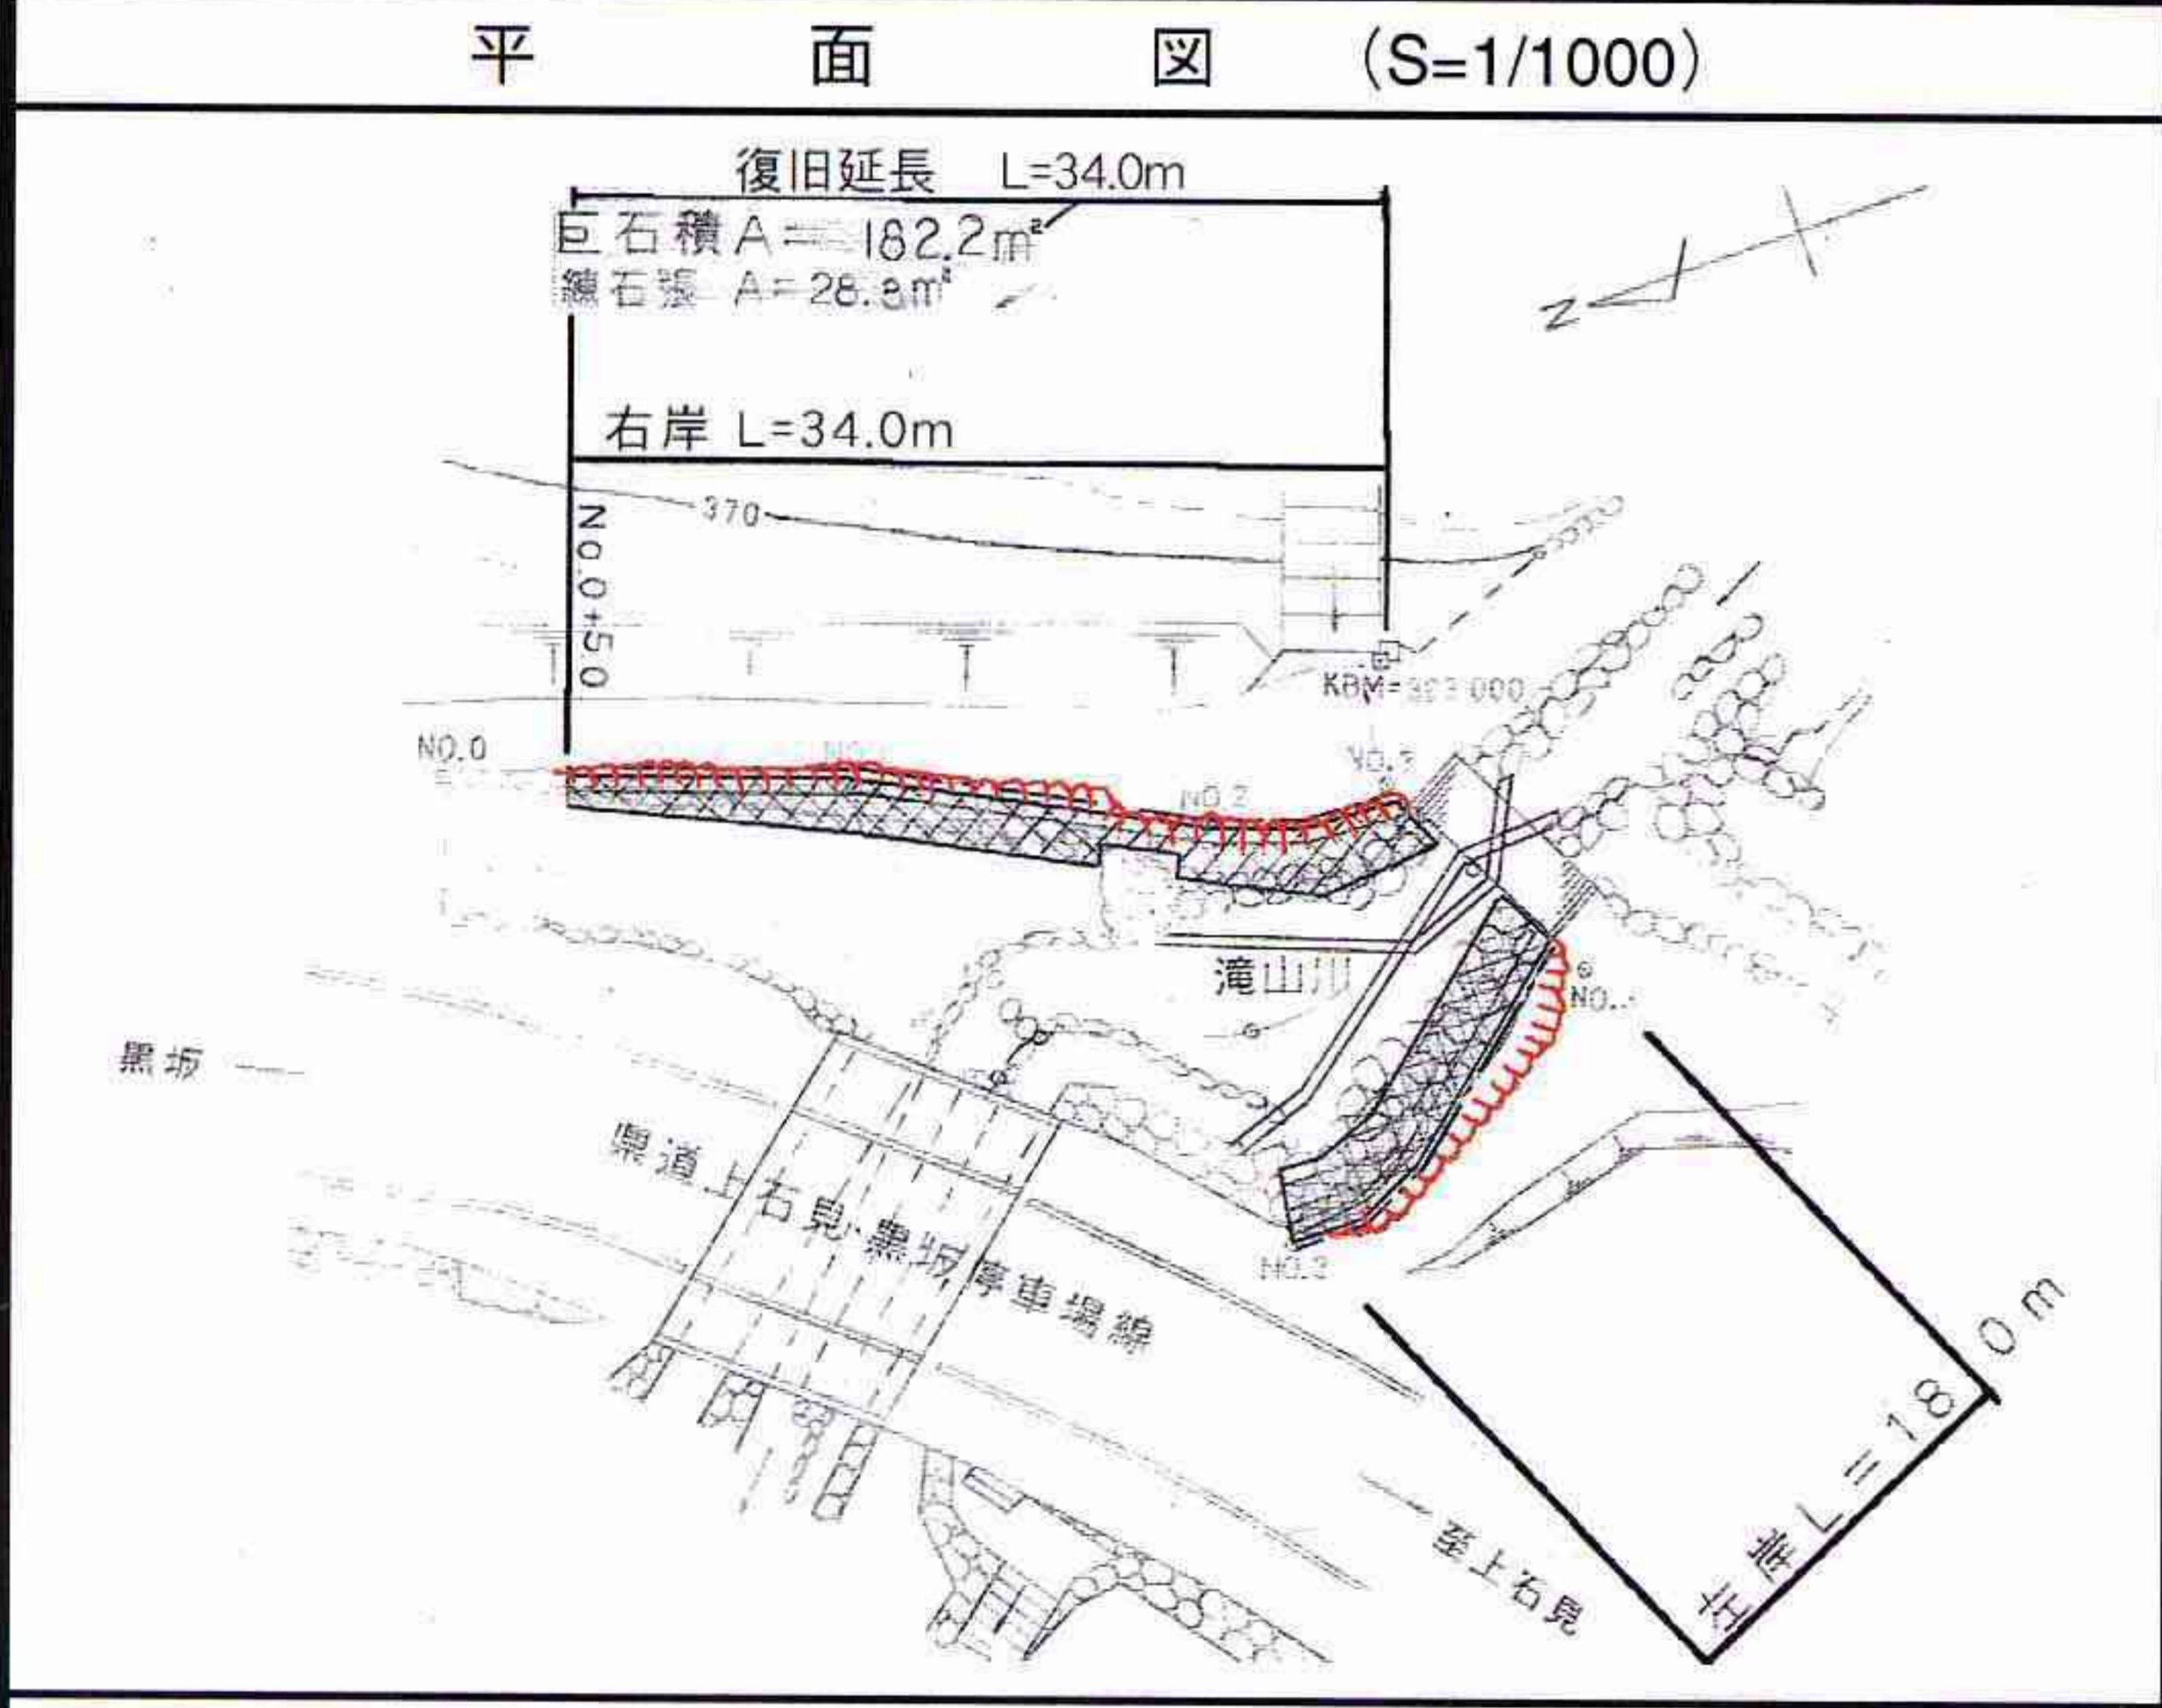
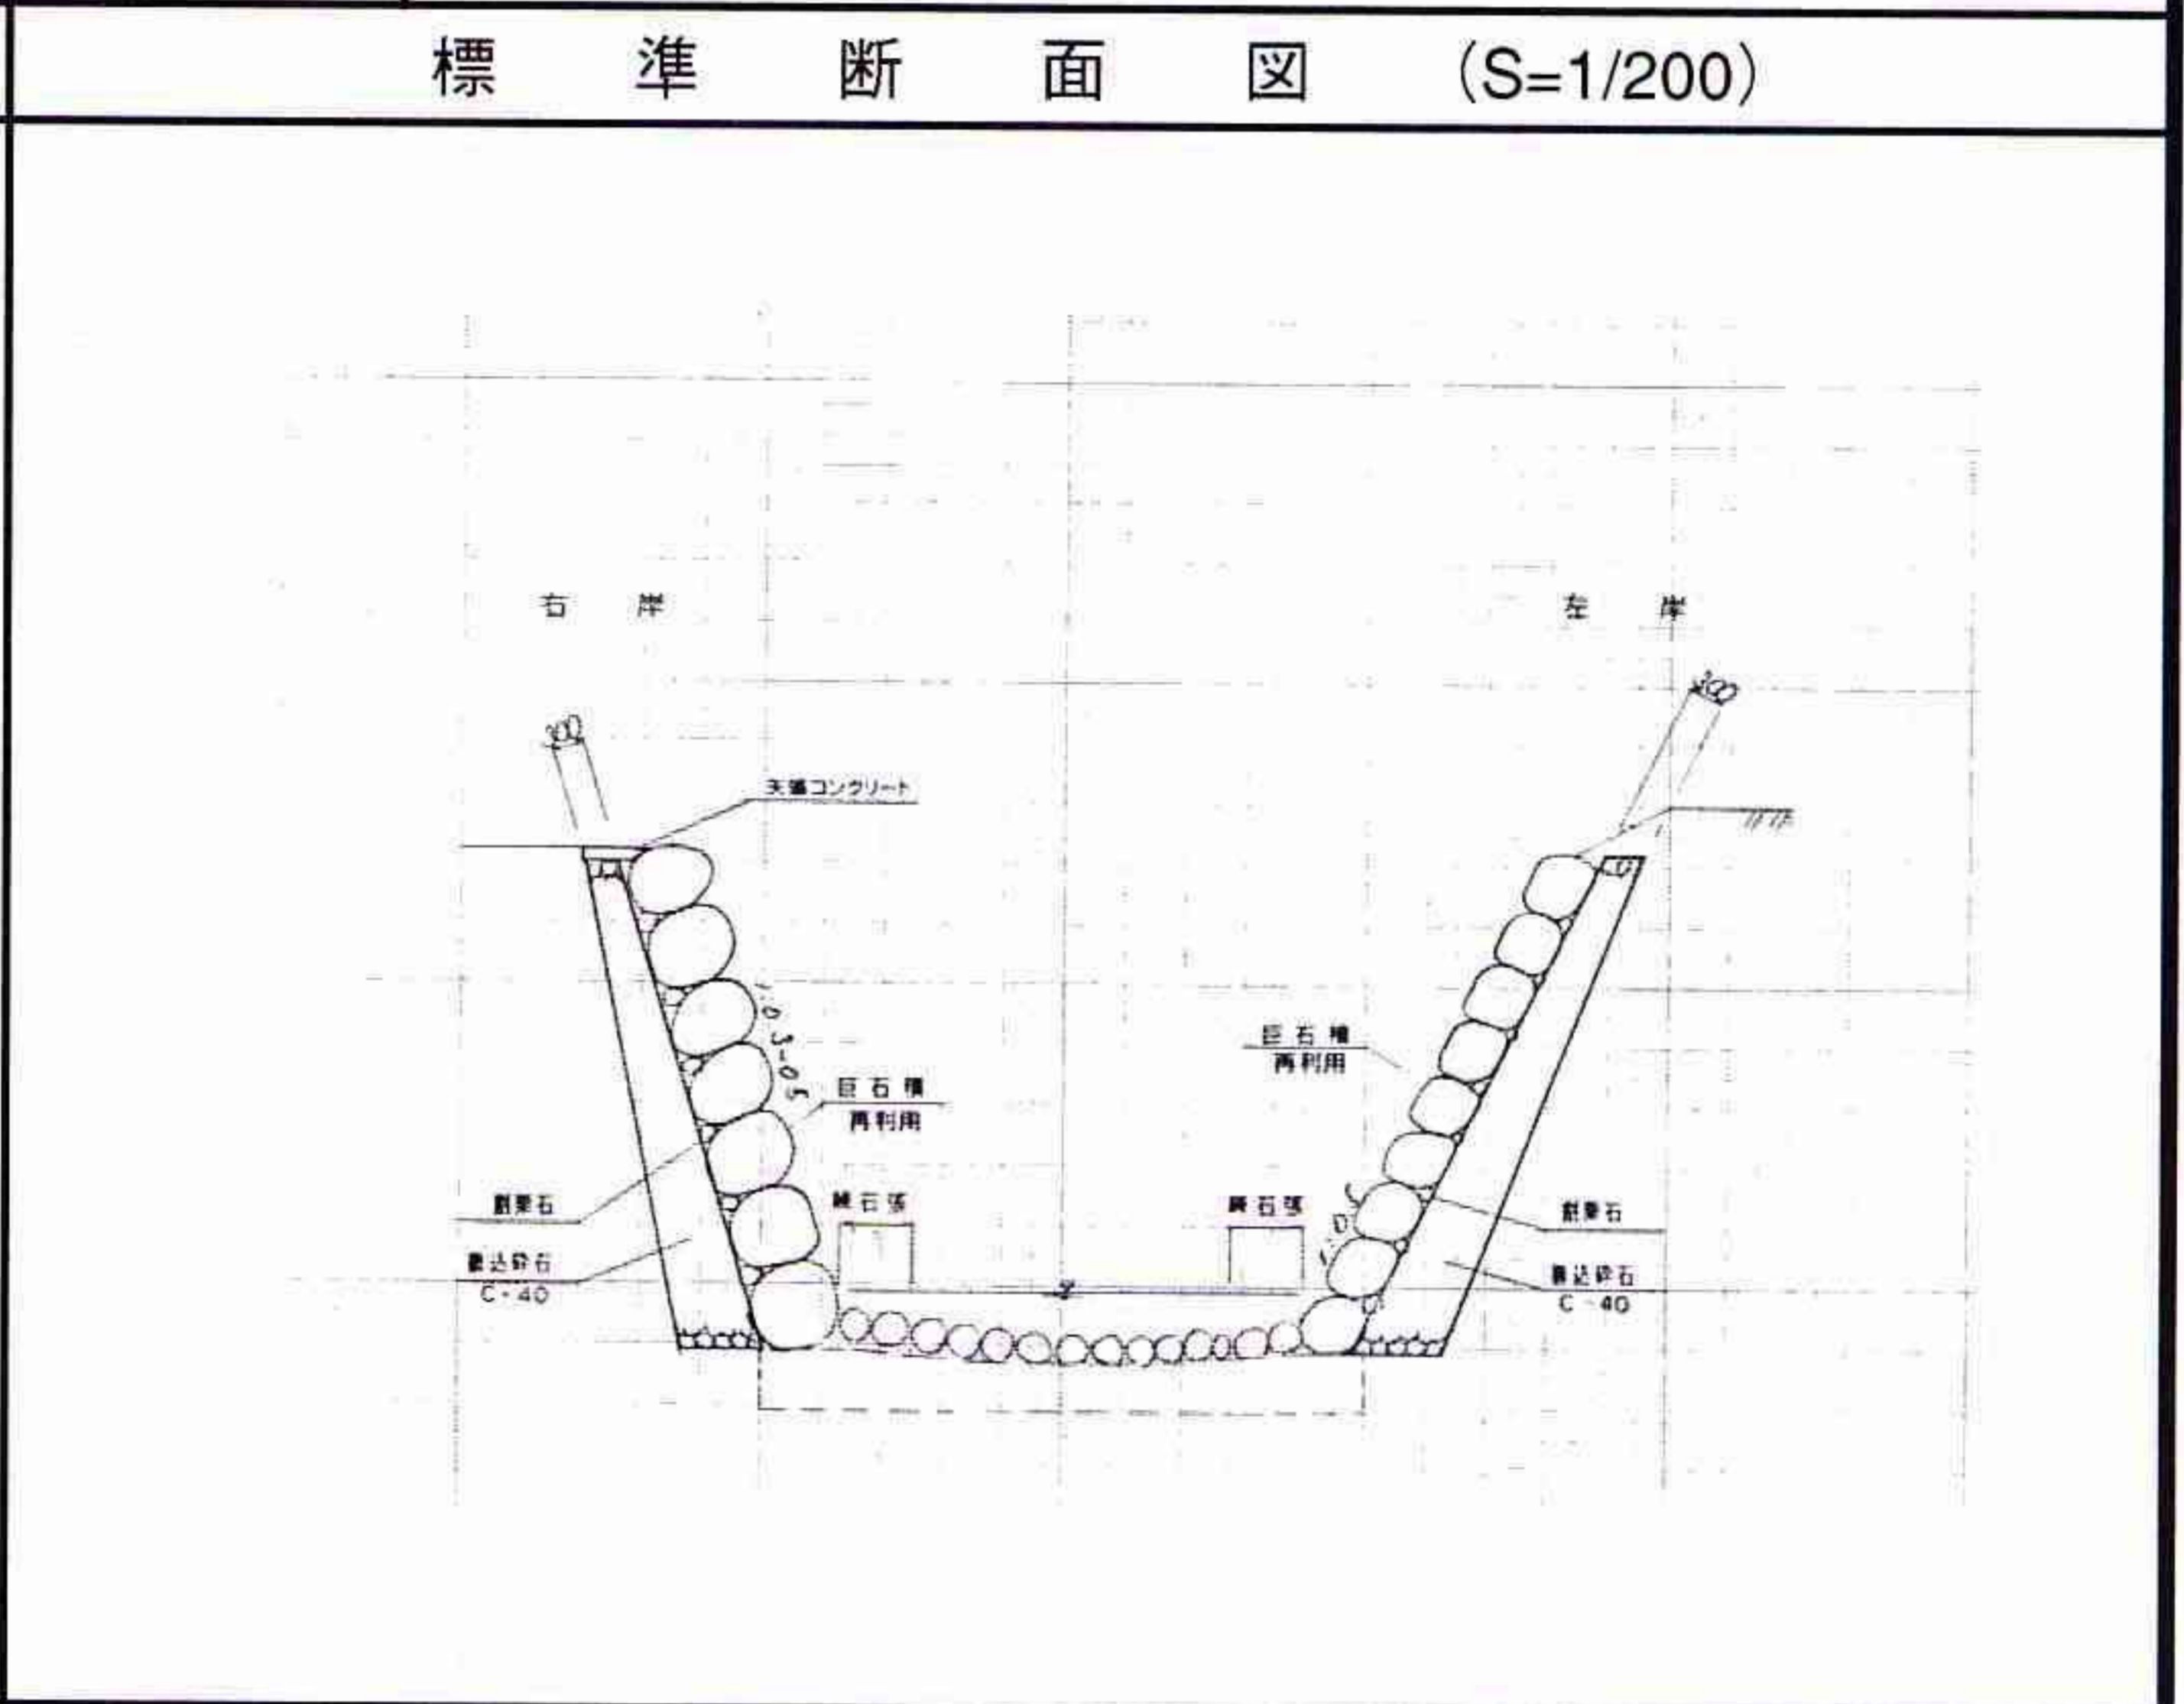
| 被災状況及び形態 | ※強い地震動により、盛土境界付近に連続した亀裂が発生すると共に巨石積からなる両護岸が崩落した。 | | |

| 河川名・線路名等 | 一級河川日野川水系滝山川左右岸 | 工事概要<br>※巨石積を積み直して復旧した。<br>□巨石積工 A = 182.2m <sup>2</sup><br>□練石張工 A = 28.8m <sup>2</sup> | |

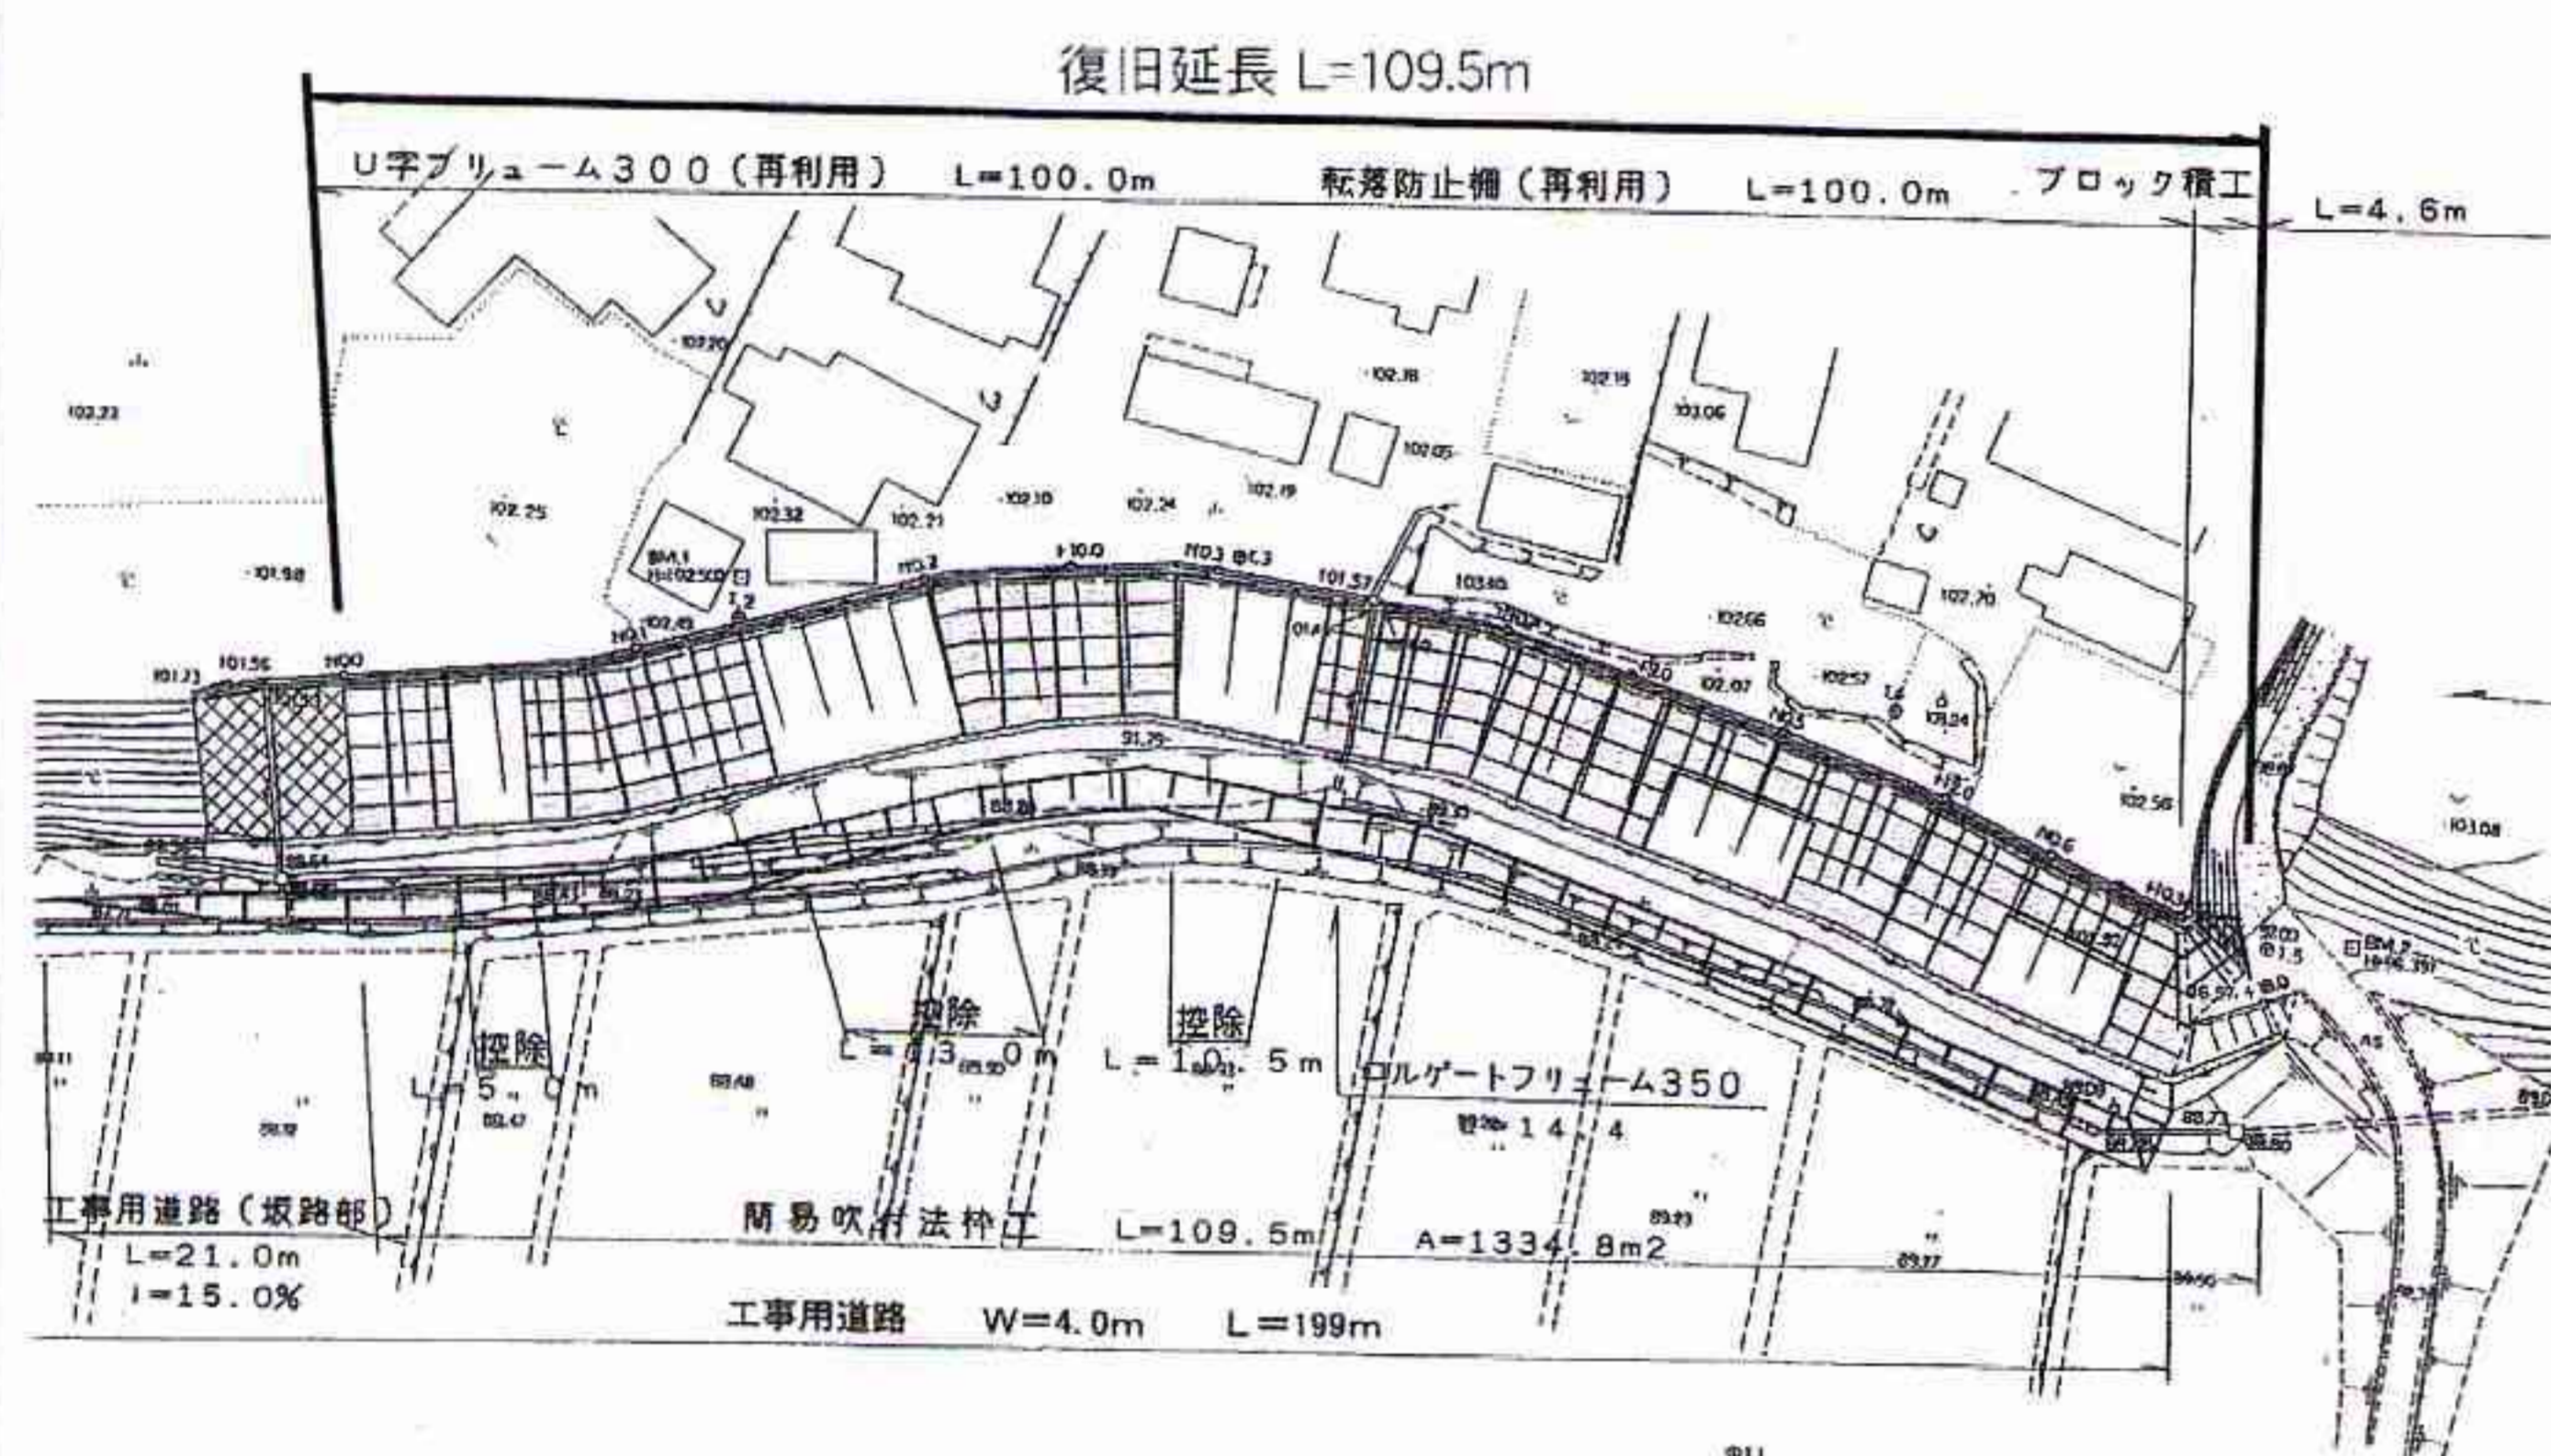
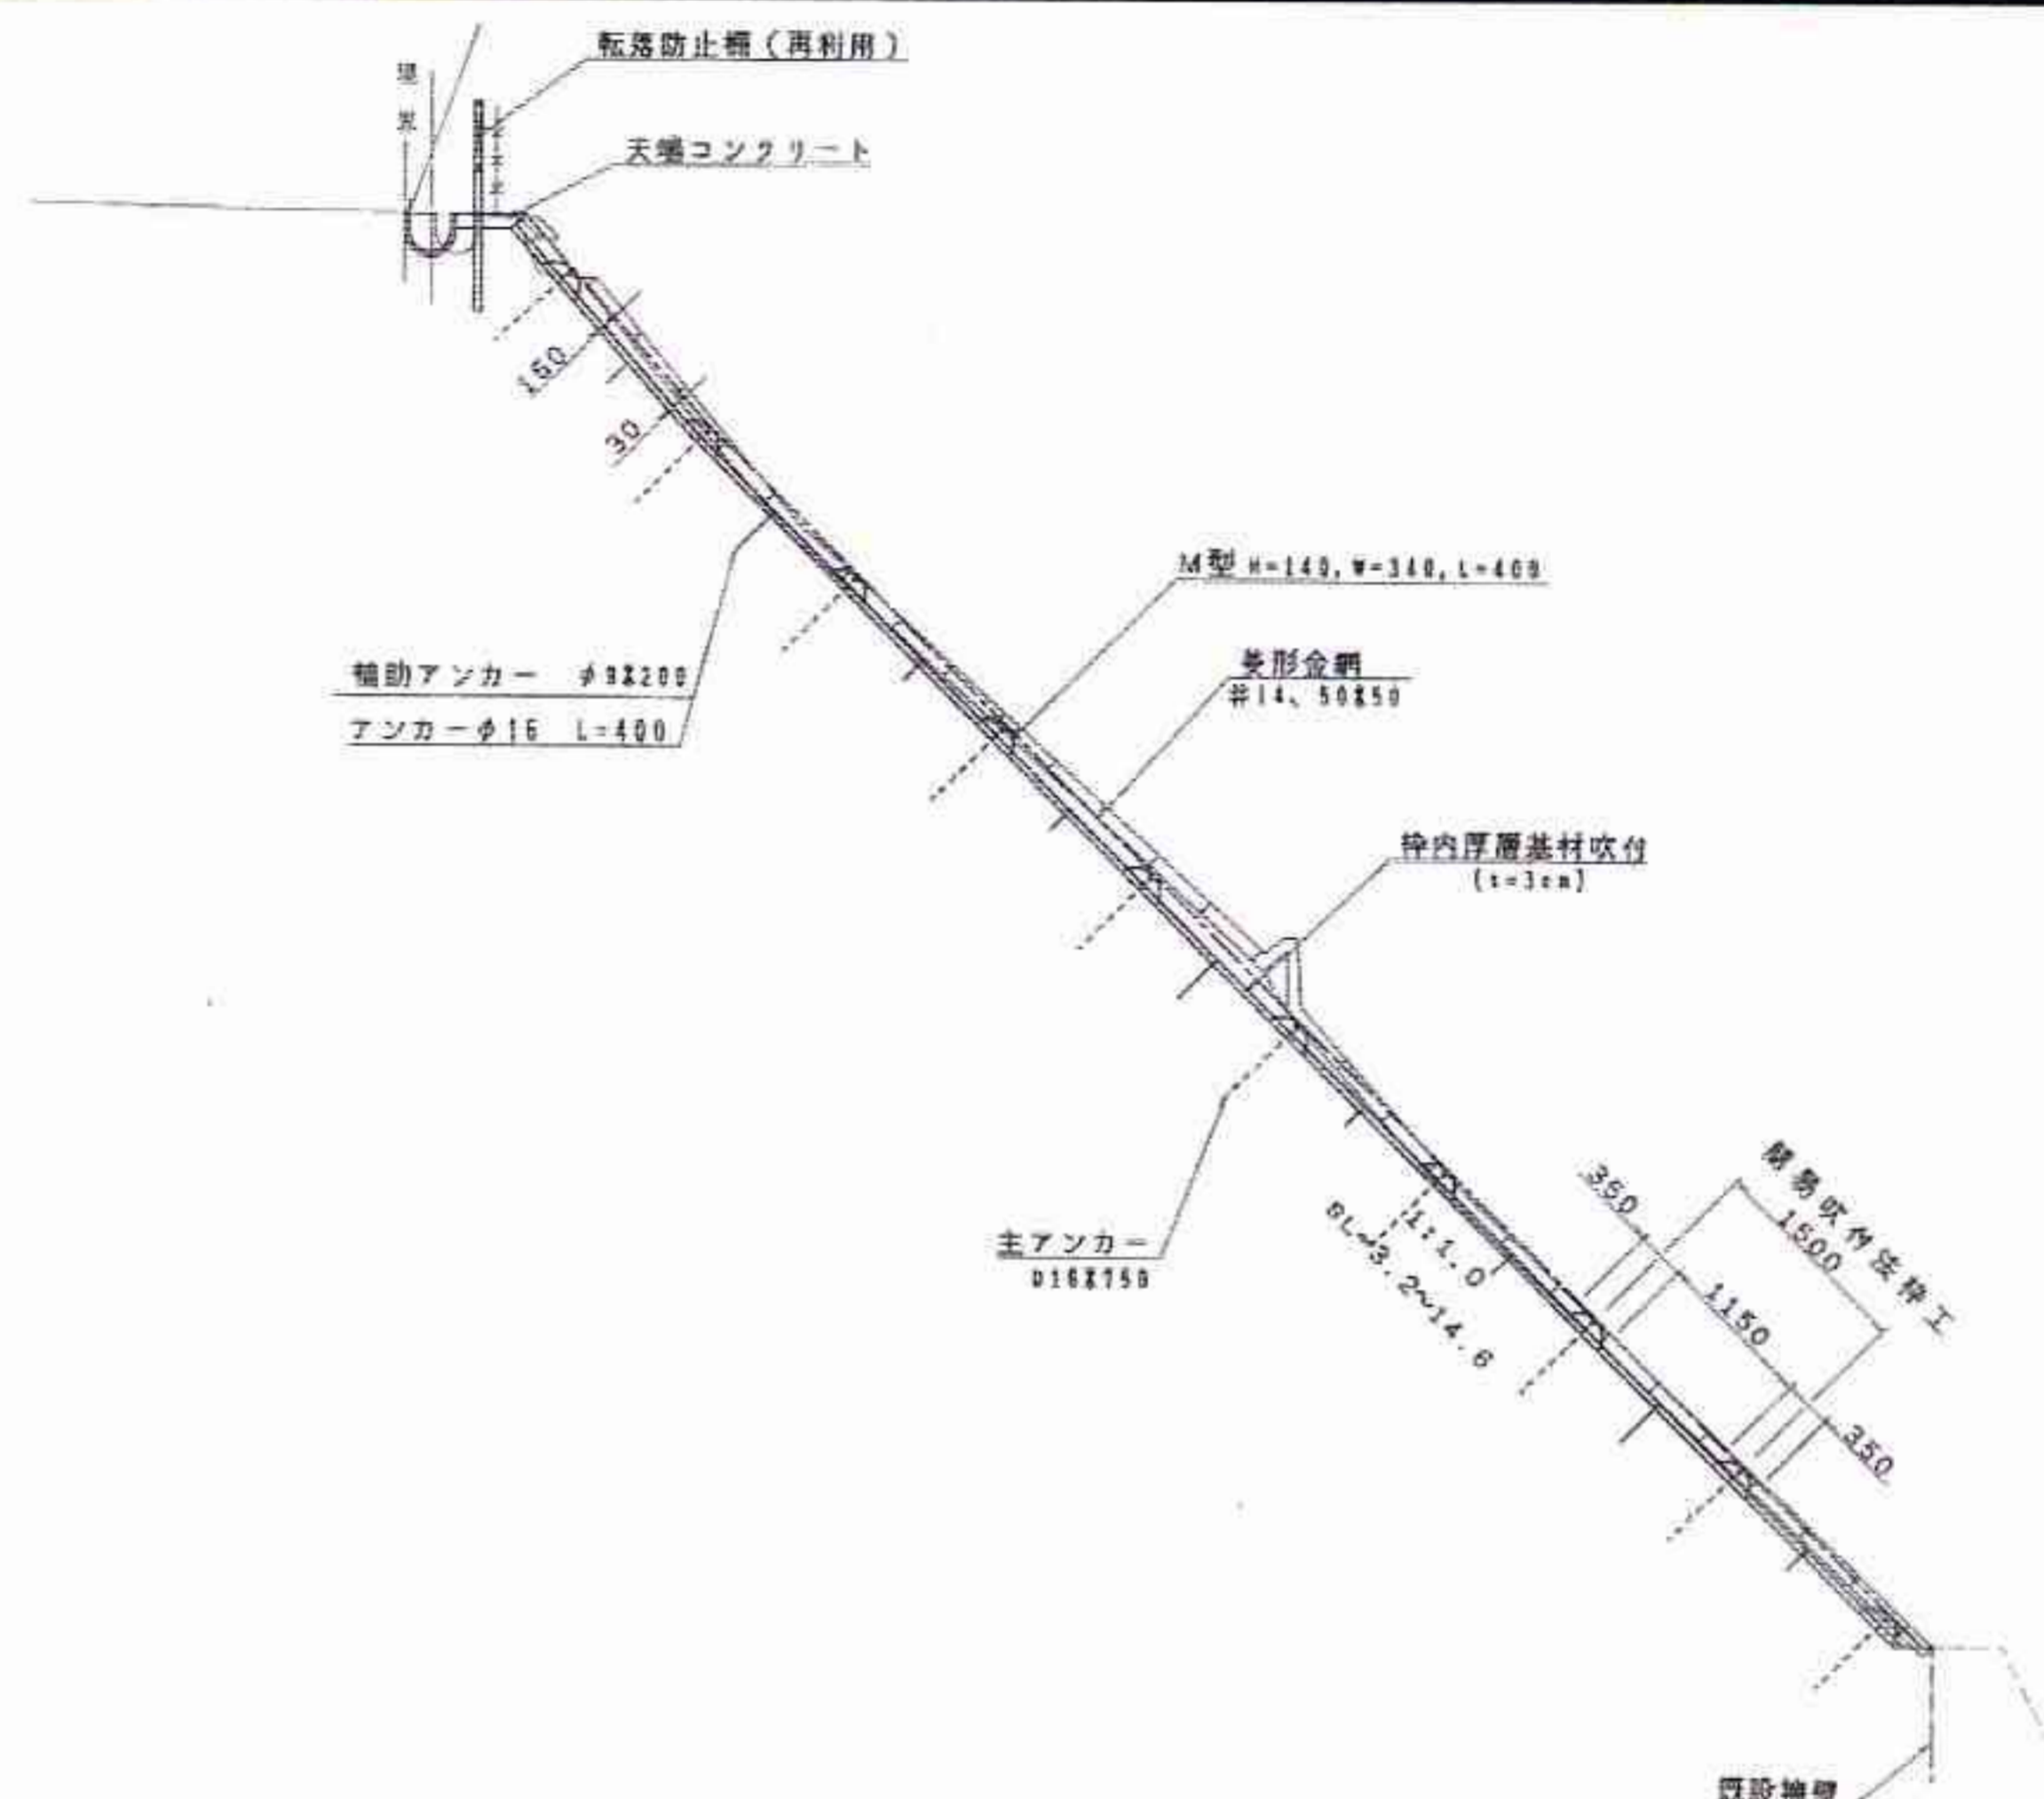
| 被災状況及び形態 | ※強い地震動によりプレキャスト法枠が大きく変状した。ほとんどはのり肩付近からずりさがり、中腹部から法尻部にかけて孕み出している。 | | |

| 河川名・線路名等 | 古市地区 | 工事概要<br>※大きく変状したプレキャスト法枠を撤去して、新たに「吹付法枠工」で被覆し補強した。<br>□簡易吹付法枠工 (350-1150×1500)<br>L = 109.5m、A = 1334.8m <sup>2</sup><br>□植生基材吹付工 (t = 3cm) A = 1334.8m <sup>2</sup><br>□水路工 (コルゲートフリューム350) L = 14.4m<br>□ブロック積工 L = 4.6m、A = 11.1m <sup>2</sup><br>□水路工 (U字フリューム300/再利用) L = 100.0m<br>□転落防止柵工 (再利用) L = 100.0m | |

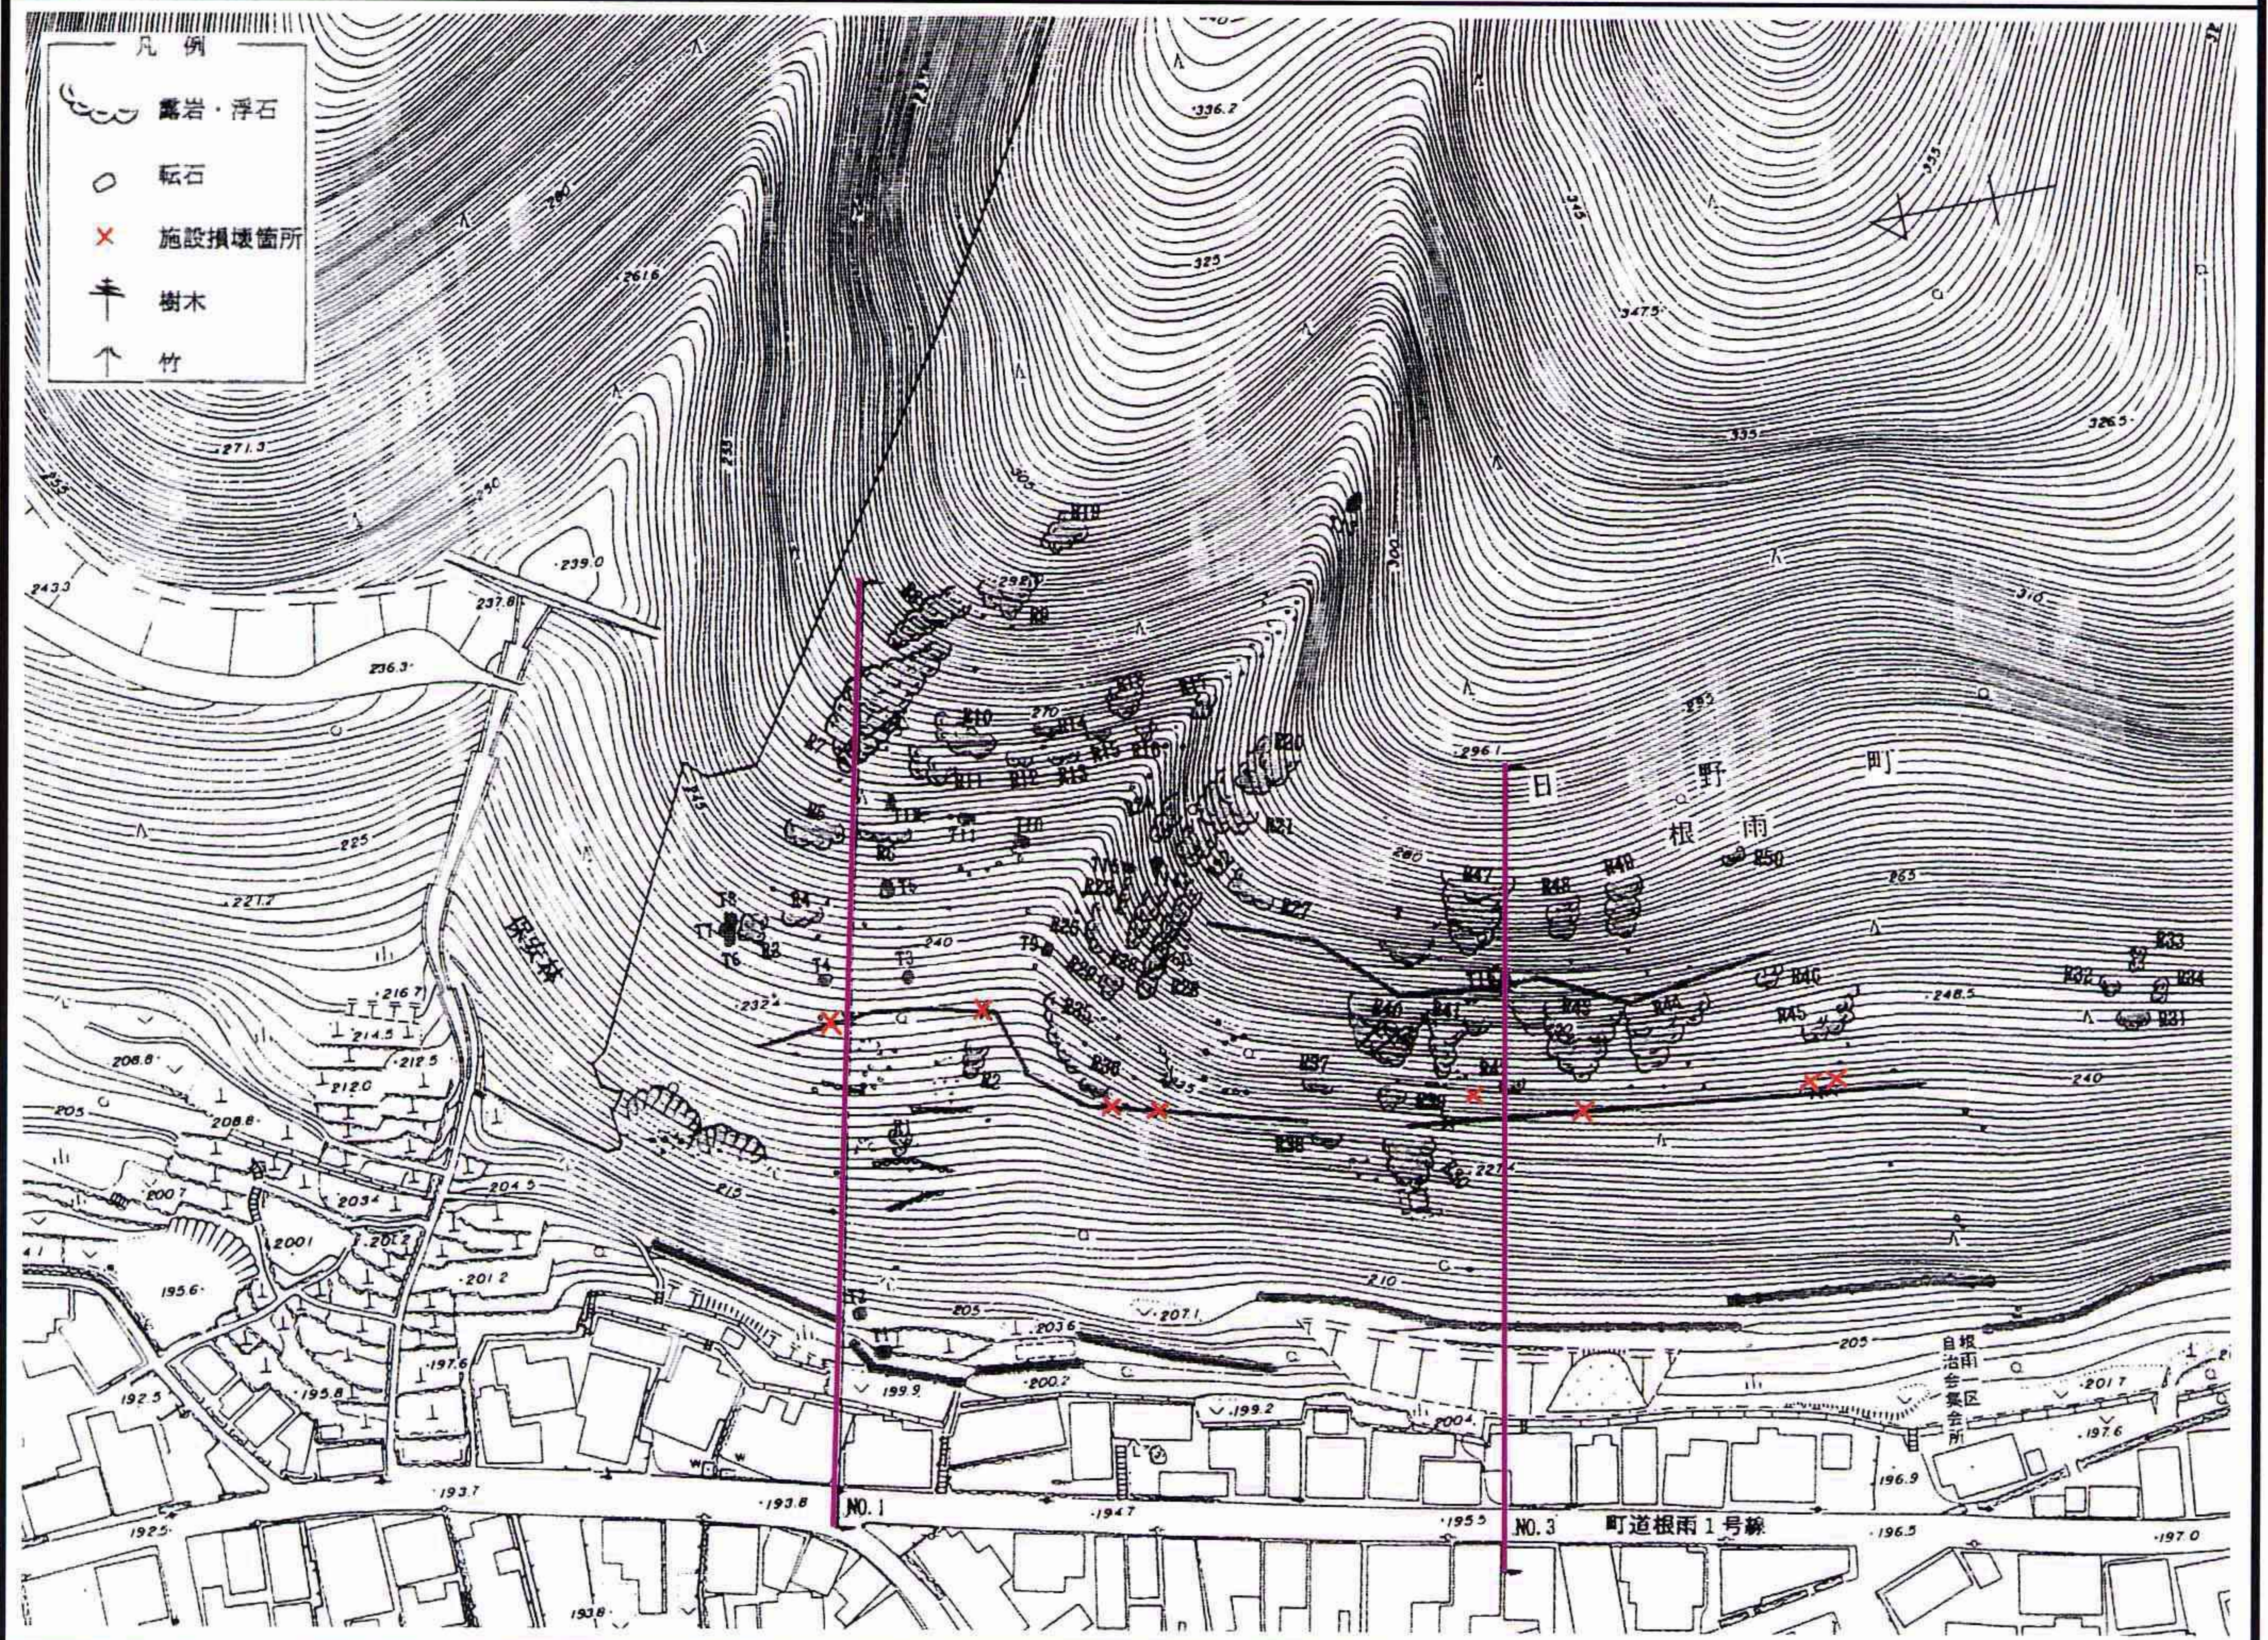
平面図 (S=1/2000)

| 河川名・線路名等 | 根雨地区 | 被災機構 | ※マグニチュード7.3の鳥取西部地震では、揺れの強さの指標になる加速度が1135と国内で最大クラスの値を記録した。<br>※この強い揺れにより、露岩部が緩み浮石化し、一部が斜面を落下していたものと考えられる。 |
| 被災状況及び形態 | ※鳥取県西部地震により、根雨地区急傾斜崩壊防止区域内では、径1.0～1.5mの巨石が入型落石防護柵のネットを突き破って、斜面下部まで落下し、待ち受け擁壁に当たって停止した。<br>※斜面全体の状況は、鳥取県西部地震に伴う震動によって露岩部が緩み、亀裂が発達したものや、浮石化したもの、落下したものが至るところで確認できた。 | | |

| <p>復旧工法の考え方及び工法選定の理由</p> | <p>※地震により斜面の状況が変わり、落石の規模、危険度が大きくなっていることから、現状の落石防護施設を原形復旧するのみでは災害防止の面から不適切であった。そのことから、「接着ボンド工+転石小割工+高エネルギー吸収落石防護柵工」を採用した。</p> <p>□工法選定理由</p> <ul style="list-style-type: none"> <li>・安定性：落石予防工と高エネルギー吸収柵を組み合わせて落石から防護する。</li> <li>・経済性：比較した工法の中で最も経済的であった。</li> <li>・施工性：植生の伐採が少なく、モノレール等での資材運搬が可能であった。</li> <li>・維持管理：高エネルギー吸収柵工の維持管理と網内の除石が必要である。</li> <li>・総合評価：定期的な維持管理を必要とするが、落石対策に優れている。</li> </ul> | <p>工事概要</p> | <p>※復旧延長 L = 123.0m</p> <p>□高エネルギー吸収落石防護柵工 (RX-160、H=4.0m)<br/>L = 210.0m</p> <p>□接着ボンド工<br/>A = 575.0m<sup>2</sup></p> <p>□転石小割工 (1.3m以上)<br/>V = 39.0m<sup>3</sup></p> |

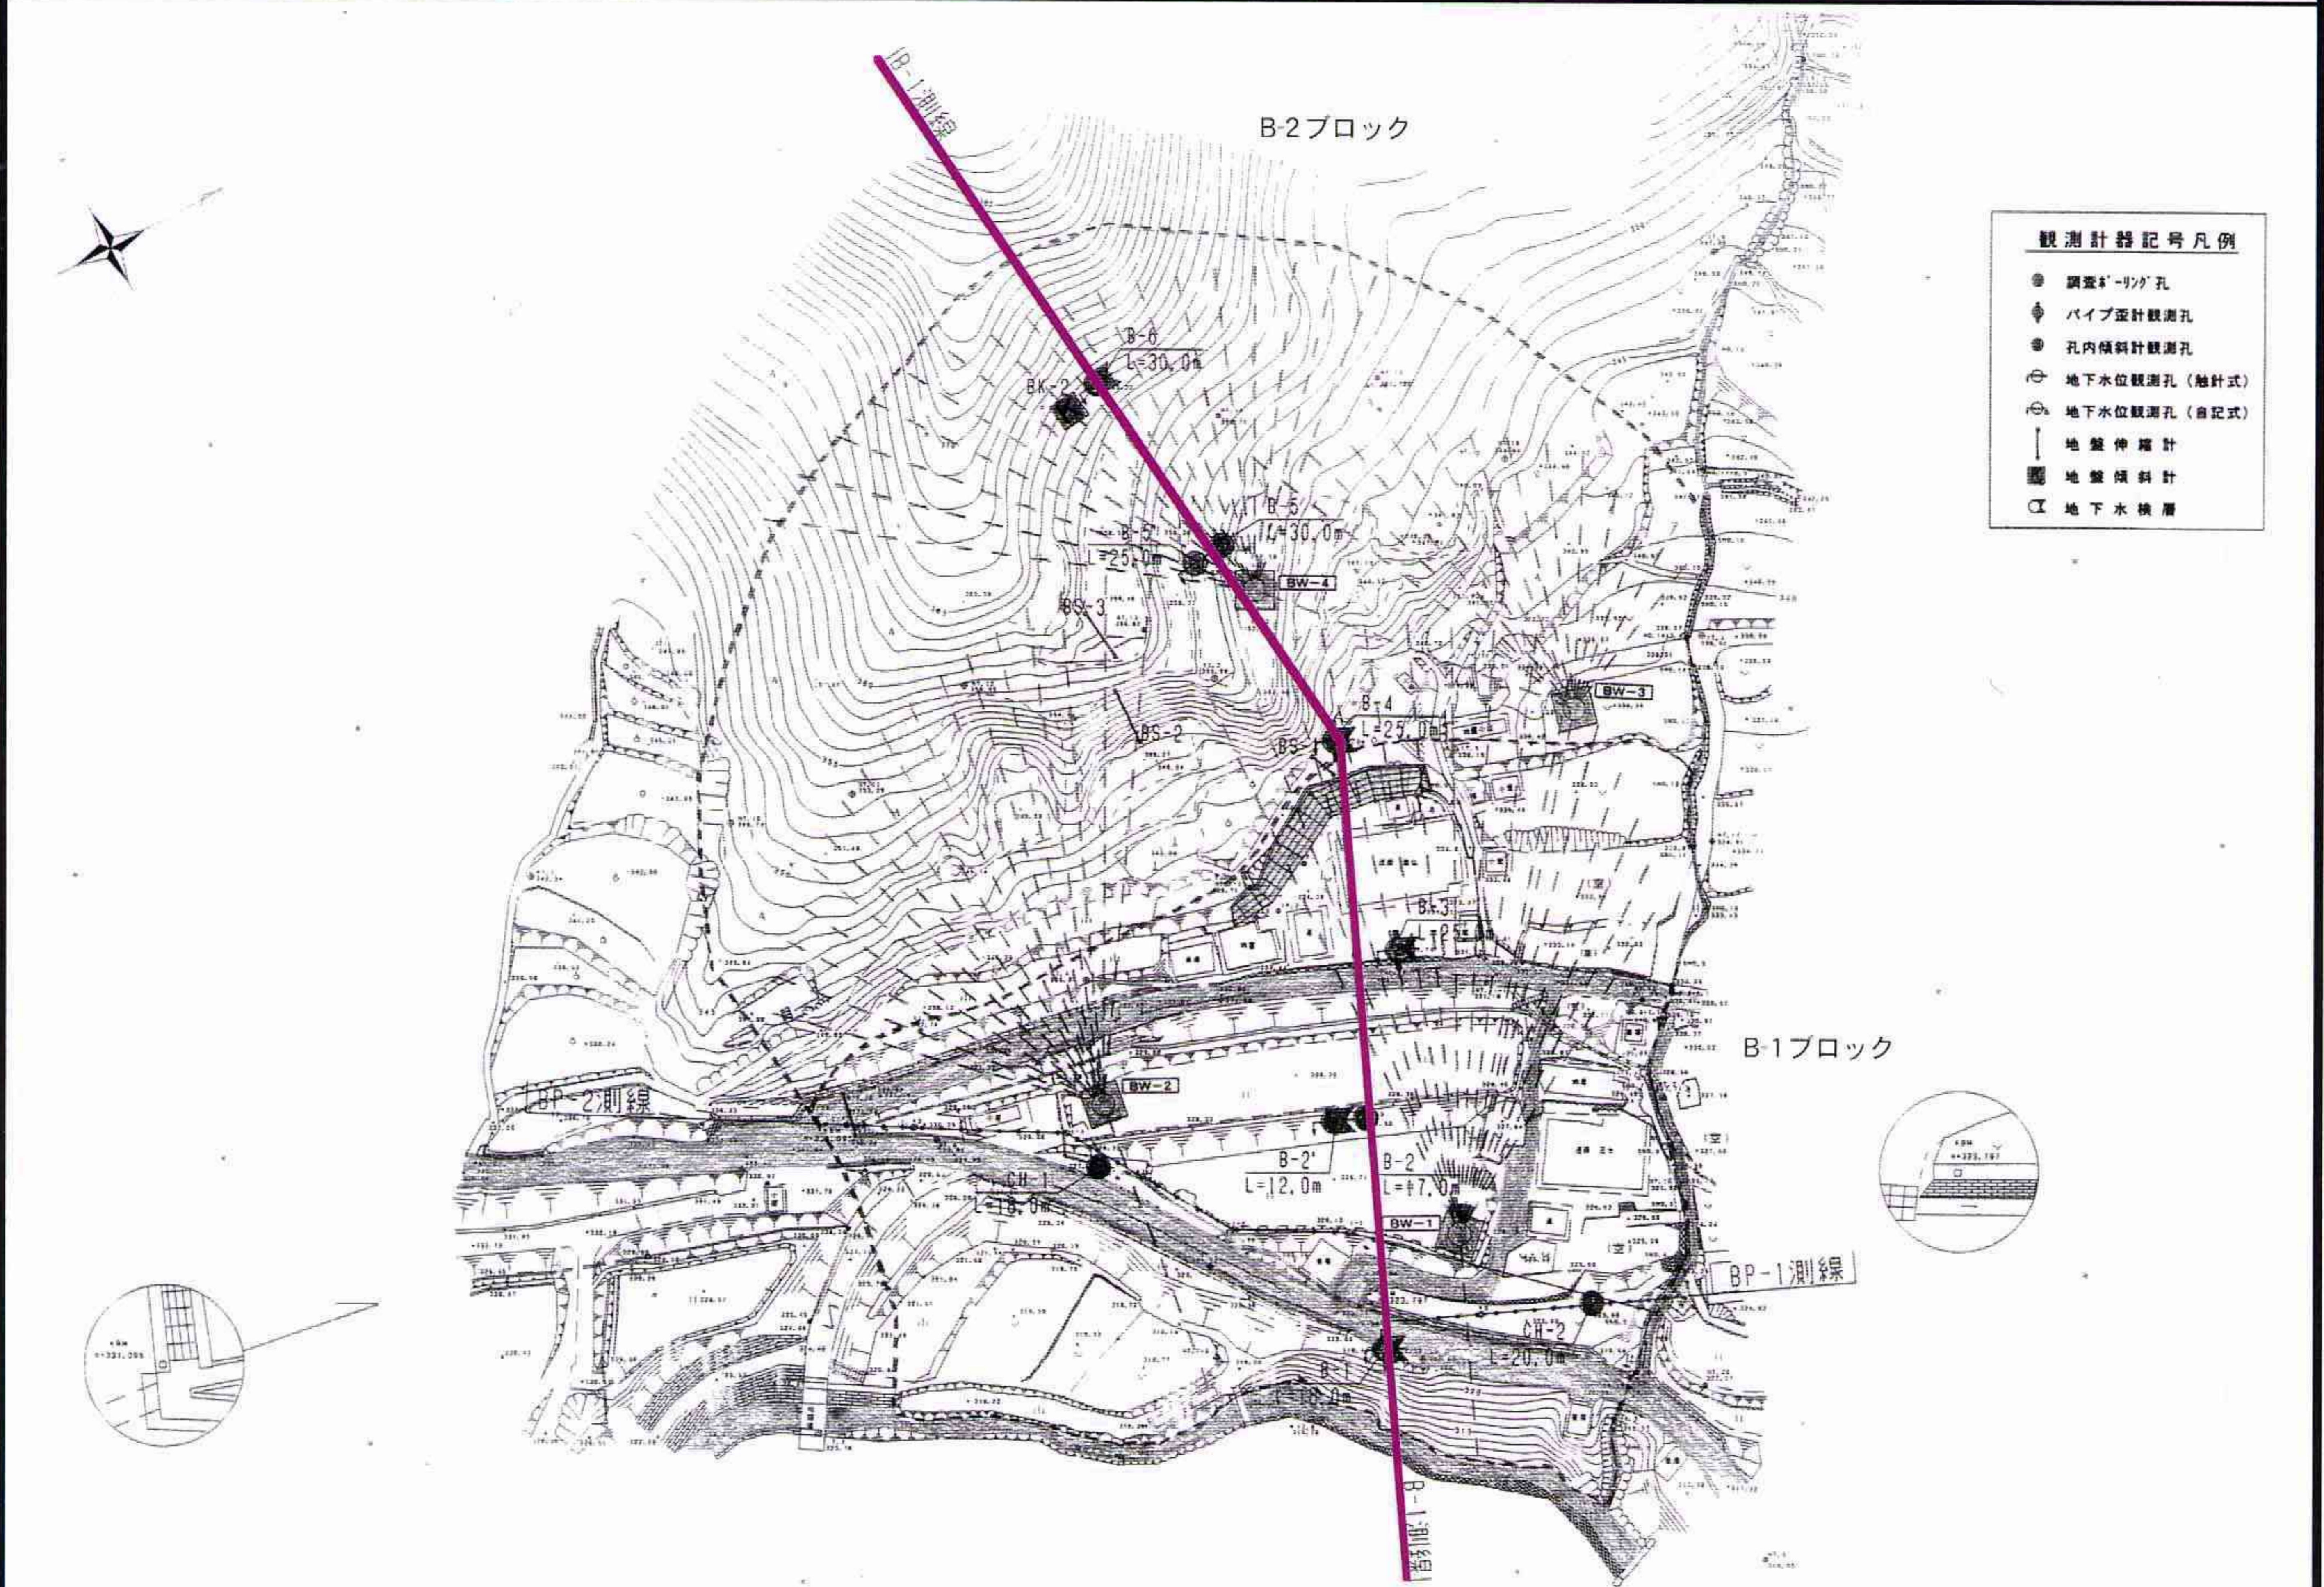
平面図 (S=1/4000)

| 施工位置 | 鳥取県日野郡日野町榎市地内 | 被災機構 | <ul style="list-style-type: none"> <li>・全体的には不明瞭な地すべり地形を呈する。</li> <li>・花崗岩の風化境界（礫質土と軟岩）にすべり面が想定された。</li> <li>・鳥取県西部地震後の余震、降雨時に地すべり観測計器において「潜在変動」が観測された。</li> </ul> |
| 被災状況及び形態 | <p>※地すべり規模</p> <ul style="list-style-type: none"> <li>・B-1ブロック（1次すべり）<br/>幅120m×長さ110m×深さ17m</li> <li>・B-2ブロック（2次すべり）<br/>幅120m×長さ180m×深さ25m</li> </ul> <p>※被災状況</p> <ul style="list-style-type: none"> <li>・地すべりブロック頭部から側方部にかけて断続的に亀裂が発生した。</li> <li>・B-1ブロック頭部では表層崩壊（幅35m,長さ10m,深さ1m）が発生し、崩土が人家に押し寄せた。</li> <li>・ブロック末端部に敷設された町道にはブロック側方を示唆する亀裂が断続的に発生した。</li> </ul> <p>※被災形態</p> <ul style="list-style-type: none"> <li>・風化岩地すべり、角形、舟底形。</li> </ul> | | |

※強い地震によって生じた多数の亀裂を素因として、地震後の降雨による地すべりの発生が懸念されるため、これを防止する目的で「地下水排除工」と「鋼管杭工」を計画した。

- 鋼管杭工 (SKK490, φ 406.9 t9, @ 3.0m) L = 14.5 ~ 21.0m/本 × 43本 = 726.0m
- 集水井工 (φ 350) 4基
  - ・BW-1 H = 11.0m 集水ボーリング L = 60.0 ~ 92.0m/本 × 15本 = 1053.4m 排水ボーリング L = 29.5m
  - ・BW-2 H = 11.0m 上段集水ボーリング L = 52.0 ~ 86.0m/本 × 17本 = 1128.0m 下段集水ボーリング L = 41.0 ~ 72.0m/本 × 17本 = 871.0m 排水ボーリング L = 49.5m
  - ・BW-3 H = 13.0m 上段集水ボーリング L = 28.0 ~ 62.0m/本 × 13本 = 559.0m 下段集水ボーリング L = 14.0 ~ 46.0m/本 × 9本 = 249.0m 排水ボーリング L = 81.3m
  - ・BW-4 H = 20.5m 上段集水ボーリング L = 35.0 ~ 71.0m/本 × 16本 = 727.0m 下段集水ボーリング L = 19.0 ~ 47.0m/本 × 12本 = 355.0m 排水ボーリング L = 49.8m
- 現場吹付法砕工 (F300) A = 302.4m<sup>2</sup>  
 枠内植生基材吹付 A = 218.0m<sup>2</sup>
