#### 4-4 鳥取県の橋梁と所要降伏水平震度スペクトル

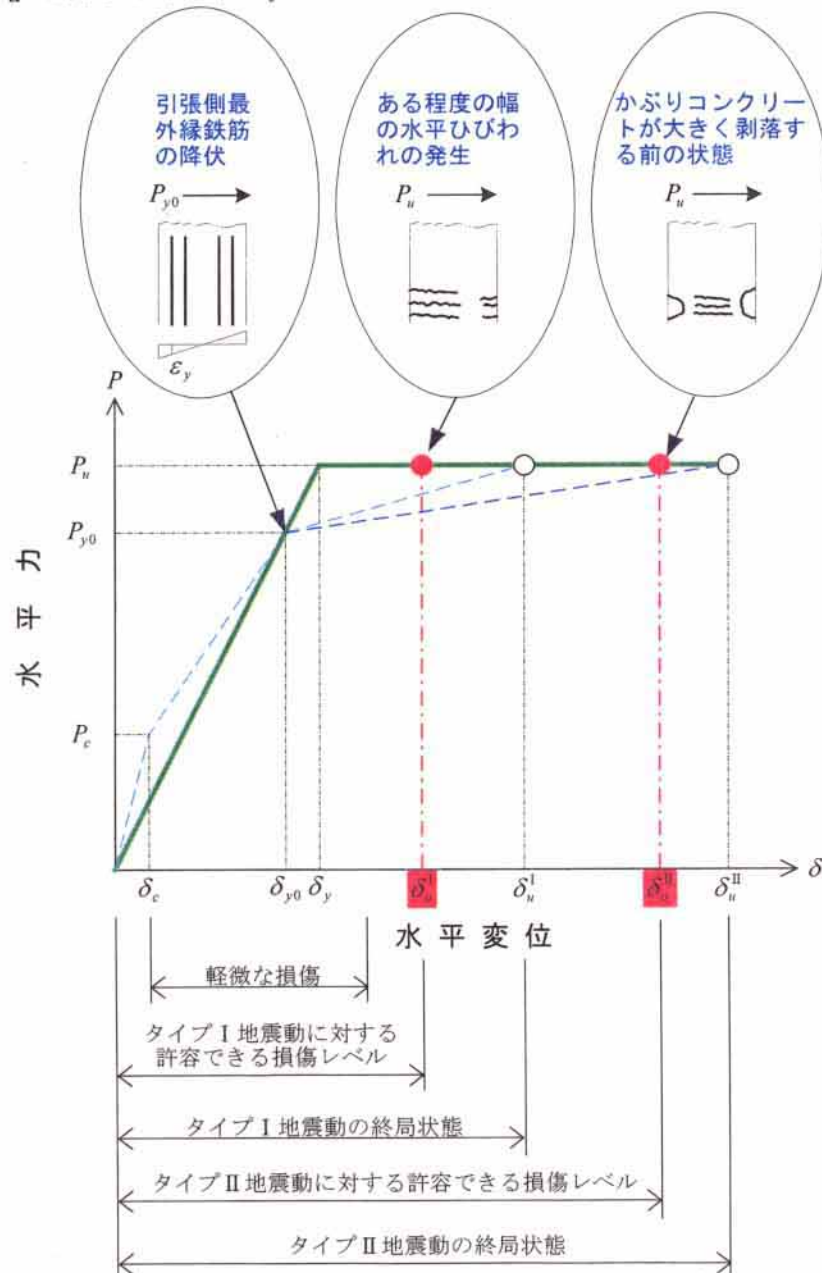
半分の RC 橋脚に応答塑性率 2 よりも大きな損傷が生じ、さらに兵庫県南部地震の神戸海洋気象台記録 NS 成分が作用した場合には、1 基を除く全ての RC 橋脚に応答塑性率 2 よりも大きな損傷が生じることになる。実際には、兵庫県南部地震の直後に用いられた復旧仕様や平成 8 年道路橋示方書 V 耐震設計編に基づいて耐震補強や耐震設計された RC 橋脚は、その許容塑性率が 3~6 程度となることが多い。下図は、正負交番繰返し載荷実験結果に基づいて定められた RC 橋脚に生じる損傷状態と耐震設計上の許容できる損傷レベルの関係を表したものである。道路橋示方書 V 耐震設計編では、耐震設計上の終局状態を RC 橋脚の正負交番載荷実験において、かぶりコンクリートがはく落しはじめ、水平耐力が低下しはじめる点と定義している。すなわち、耐震設計上の終局状態  $\delta_u^{\text{II}}$  を最大水平耐力が生じるときとしている。さらに、これに地震動の特性（タイプ I 地震動とタイプ II 地震動）に応じた安全率を考え許容できる損傷レベル  $\delta_a^{\text{I}}$ 、 $\delta_a^{\text{II}}$  を降伏水平変位  $\delta_y$  で除したものを許容塑性率としている。
