5.2.2 橋梁補修

橋梁点検の結果、多くの橋でセットボルトの弛みやアンカーボルトナットの弛みといった被害が発生した。これらの損傷については、速やかに増し締め処置を施した。

ここでは、被害の大きかった大江川橋・清山川橋・門生高架橋の3橋について復旧工の詳細を示す。

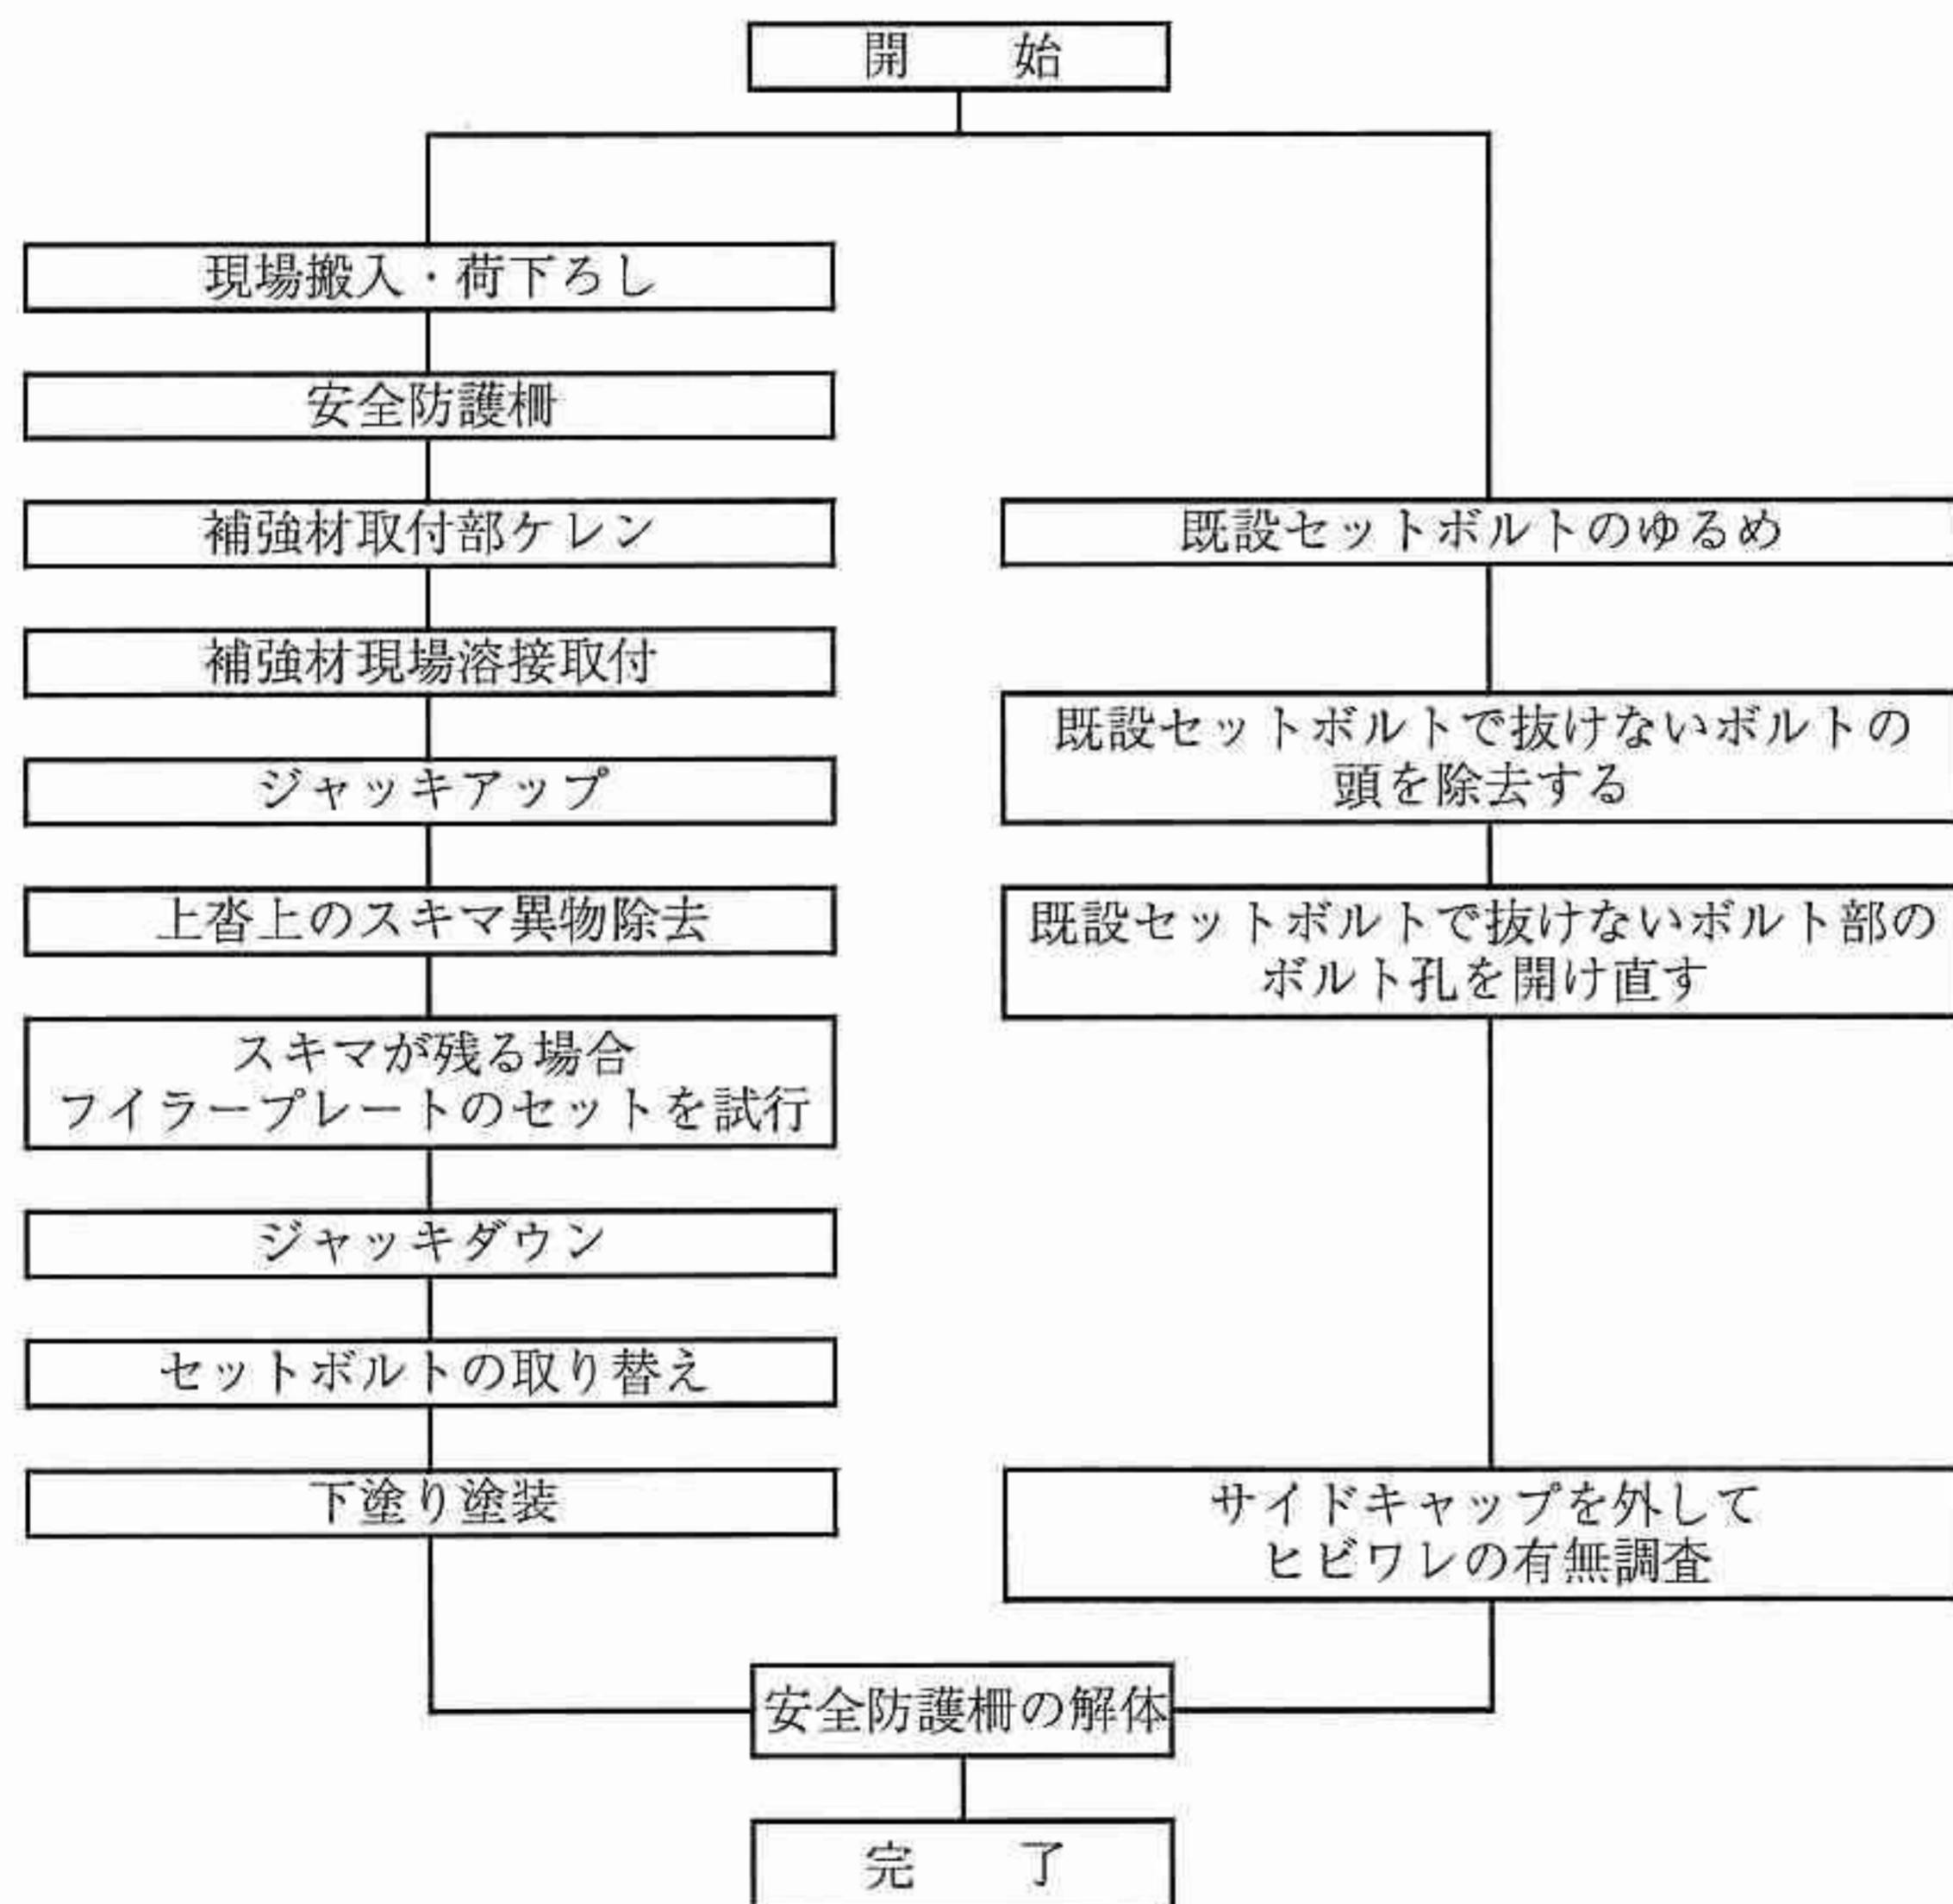
作業手順

2) 橋台 A1A 支承の補修

ジャッキアップして異物を取り除きボルトを取り替える。

- ①主桁にジャッキアップ用補剛材を溶接。
- ②ジャッキアップ約 3 mm
- ③上沓上面の異物を取り除く
- ④必要時 フィラープレートを挿入
- ⑤ジャッキダウン
- ⑥セットボルトを取り替える
- ⑦補修塗装

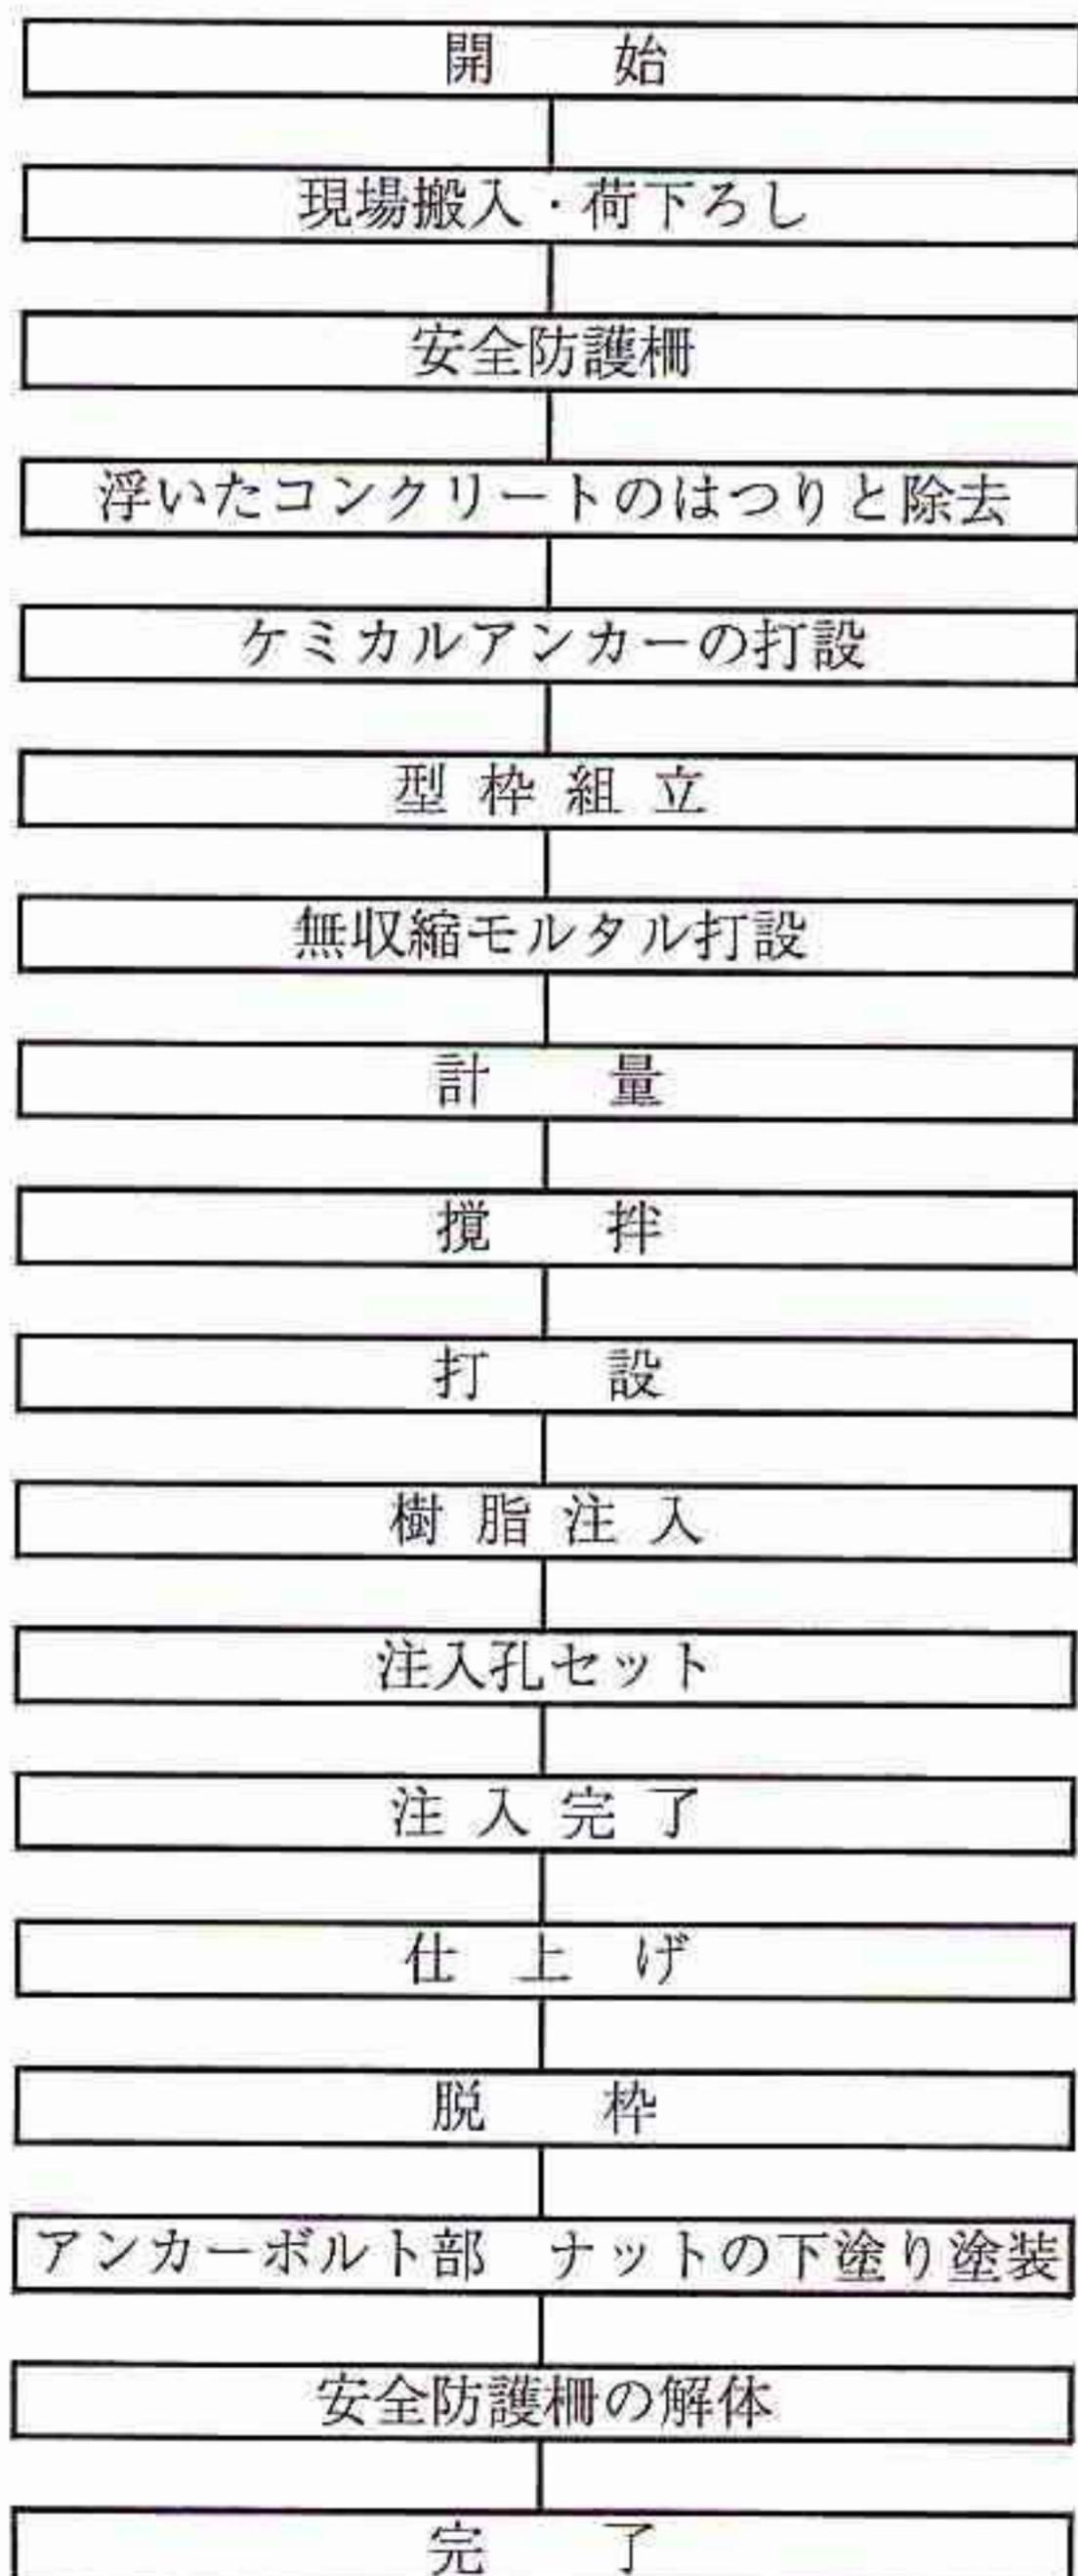
写真 5-25 無収縮モルタル打設

3) 橋脚 P3A 夷座モルタルの補修

- ①下夷回りの割れているモルタルをハツリ除去する。
- ②夷下の割れている所へ速乾性の樹脂注入剤を施工する。
- ③下夷回りにケミカルアンカーを打設する（4辺 約300mm ピッチ）
- ④型枠をセットする。
- ⑤無収縮モルタルを打設する。

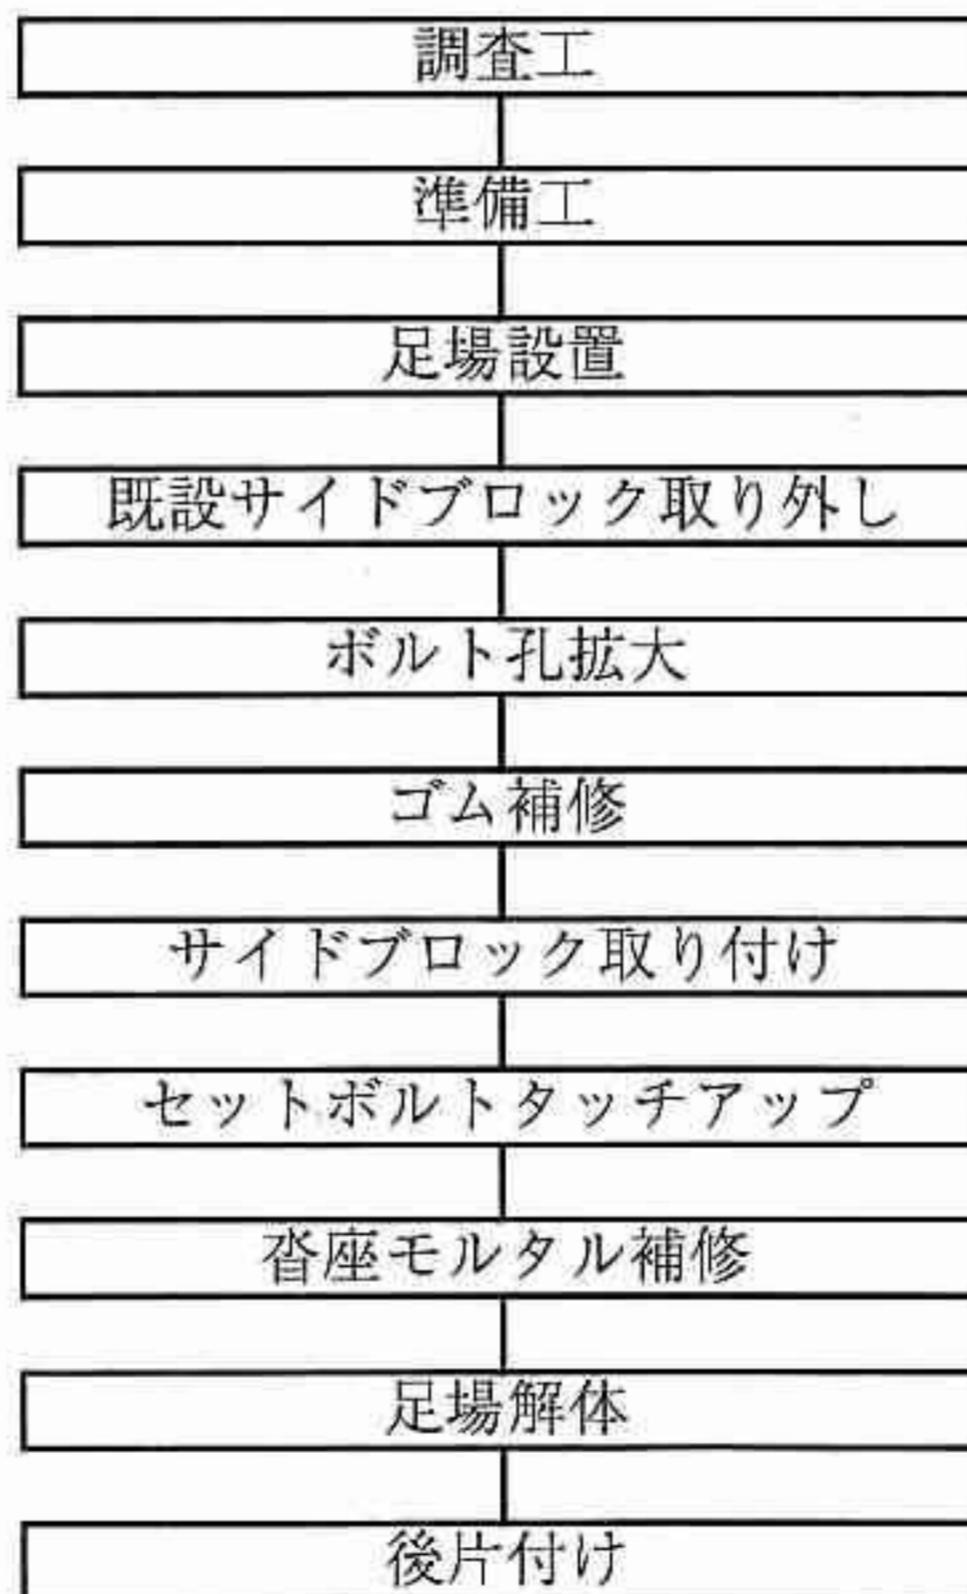
2) 施工フローチャート

門生高架橋の被害は、沓座サイドブロックの変形及び破損が確認された。損傷形体別に見ると、P2、P3、P5、P6 は変形、P4 は変形と破損であった。
以下に、補修箇所・補修フローチャートを示す。

- ：支承補修工A（ボルト12本取替え）
- △：支承補修工B（ボルト8本取替え）
- 支承補修工C（ゴム本体の補修）
