鳥取県西部地震災害報告書

(ダイジェスト版)

平成13年3月

日本道路公団中国支社

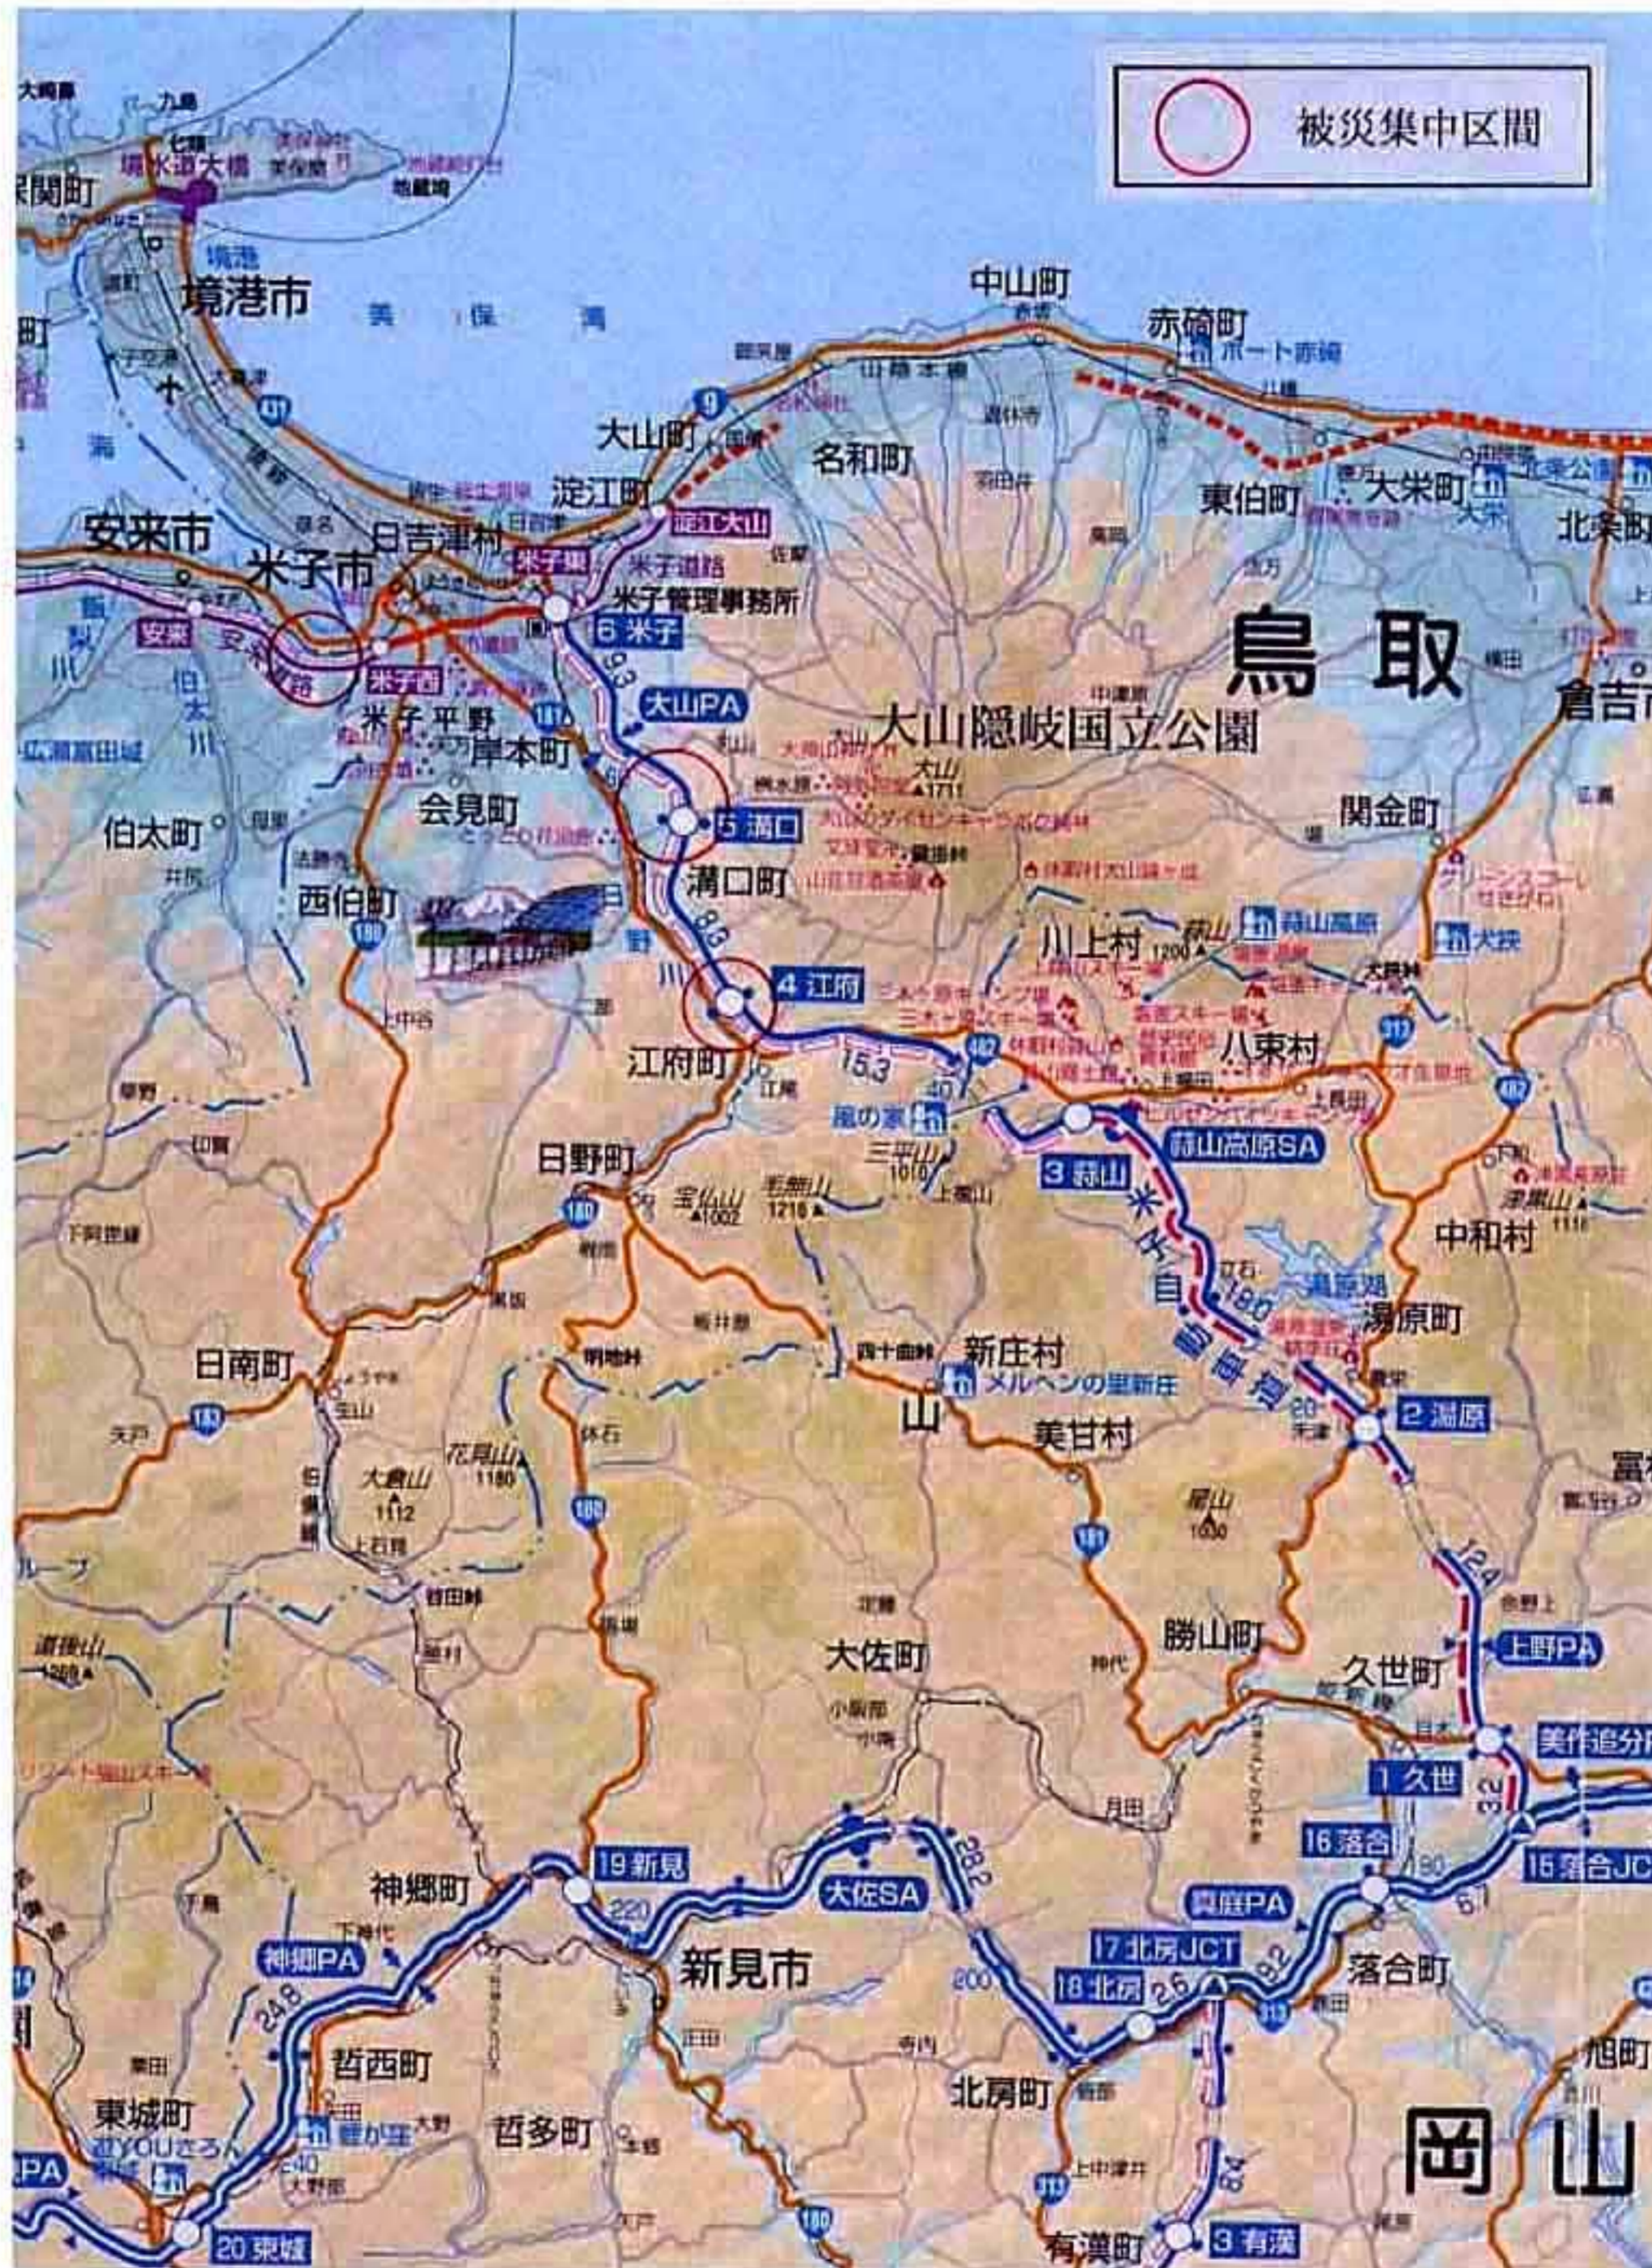
図 1-7 被災集中区間位置図

管内では地震発生後、米子自動車道、中国自動車道、岡山自動車道、米子道路、安来道路、境水道大橋について特別点検を実施した。その結果、被害の集中した区間は図 1-7 に示す震源に近い米子自動車道江府 IC～米子 IC 間、安来道路米子西 IC～安来 IC であった。

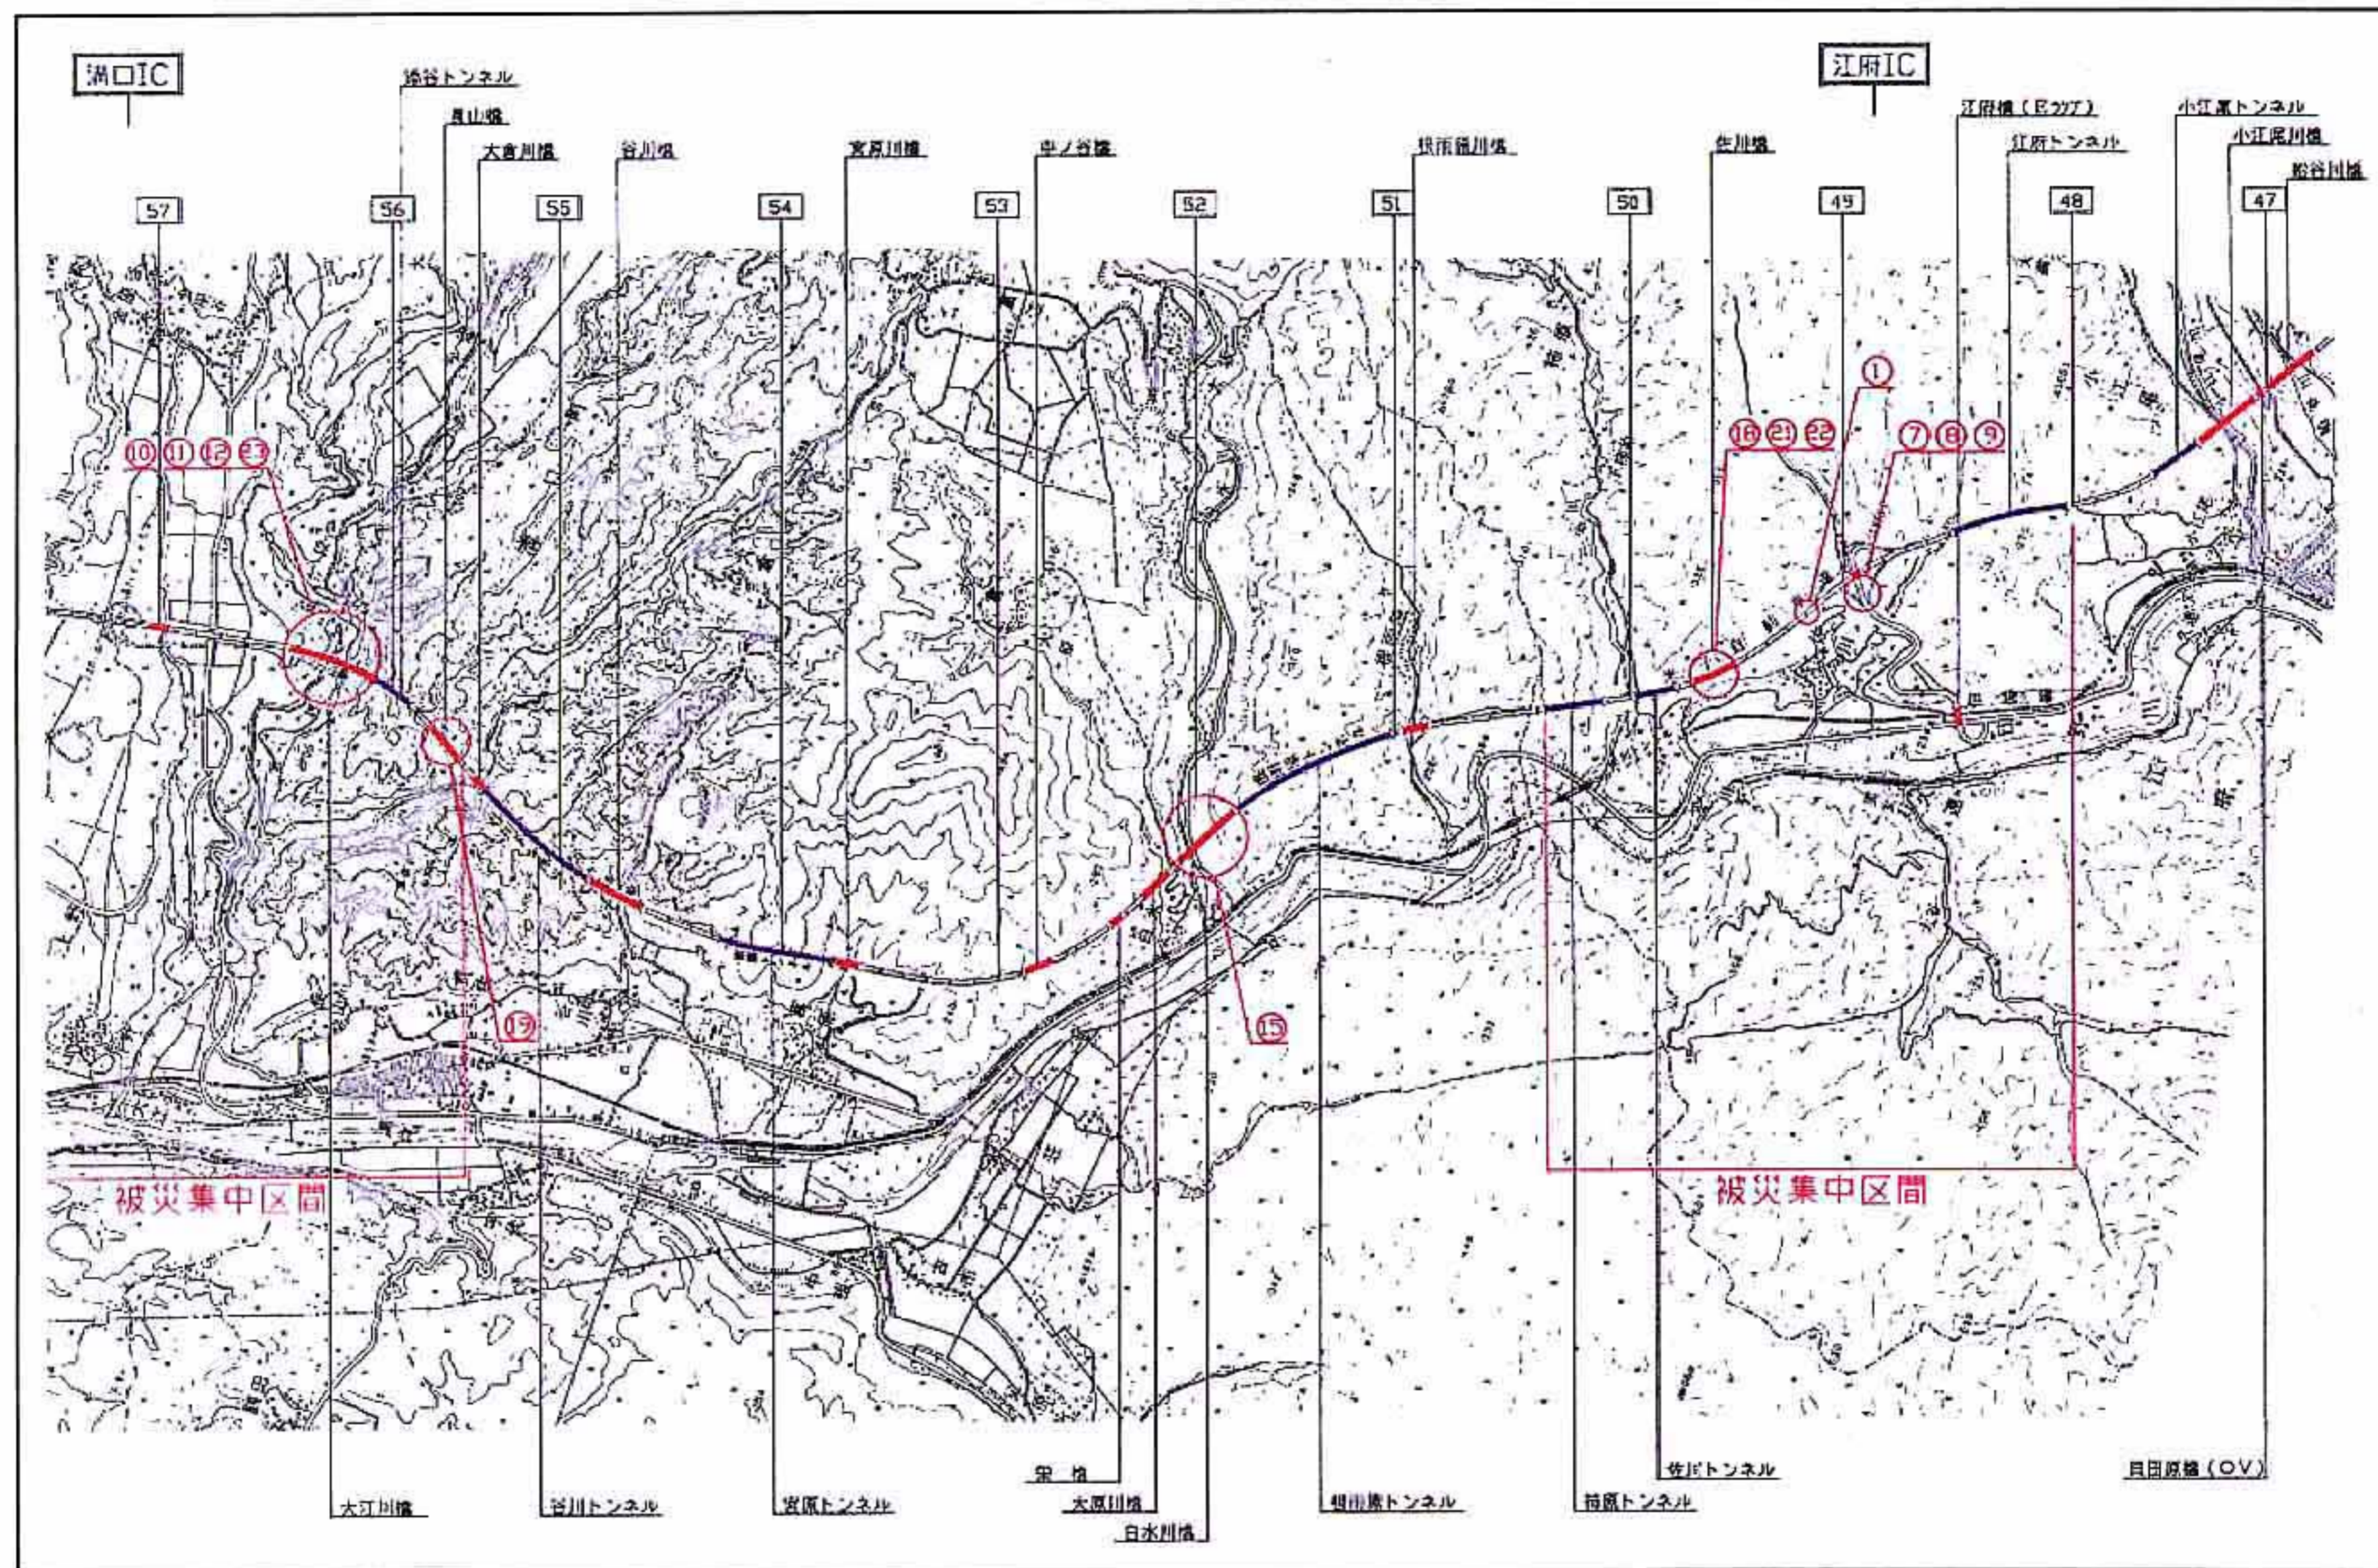
図1-8(1) 被災位置図(米子道:江府IC～溝口IC)

K P	被害状況	対応
K P 48.0～48.4 (江府TN)	コンクリート片の落下	点検結果:トンネル本体に異常なし
K P 49.7 付近 (佐川橋)	ジョイント部段差	路面補修(応急復旧)を実施
K P 50.0 付近	路面亀裂(幅5cm、長さ10m)	路面補修(応急復旧)を実施
K P 60.7 (別所川橋)	ジョイント部段差(約5cm)	段差修正(応急復旧)を実施
湯原IC～米子IC間	光ケーブル通信障害 (佐川橋、大江川橋)	ケーブル接続作業(仮復旧)を実施

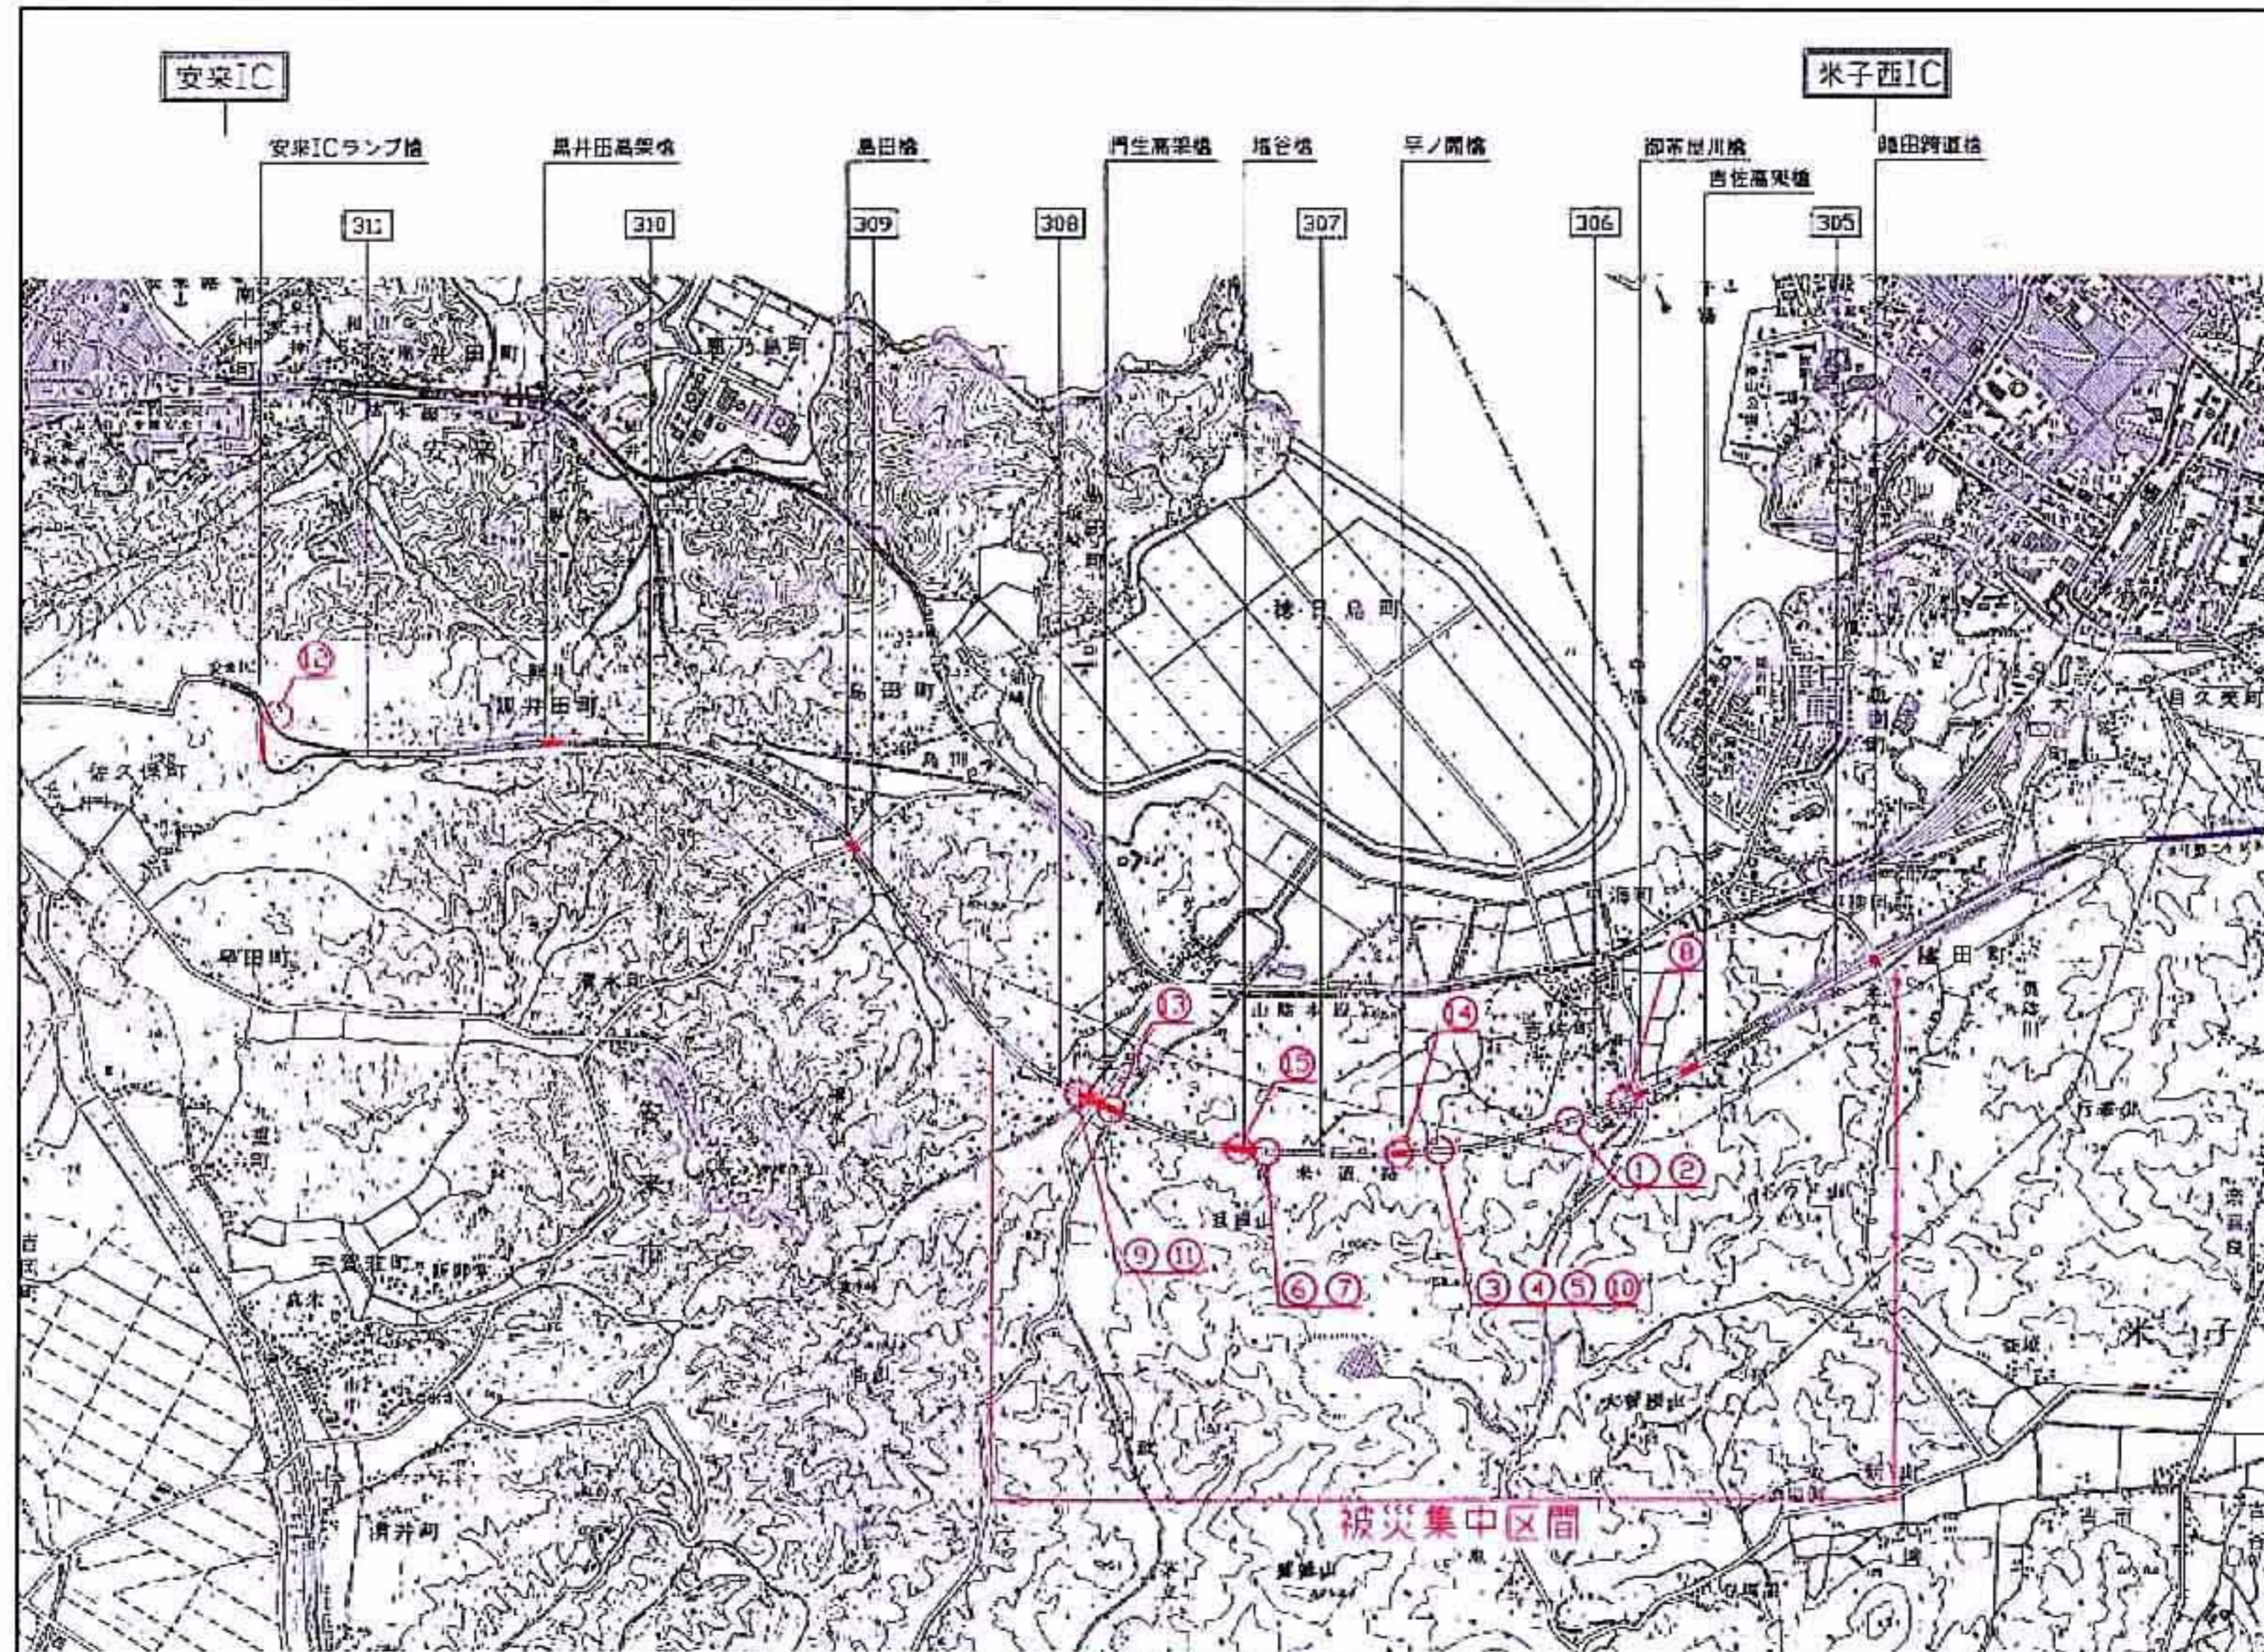
図1-8(3) 被災位置図(安来道路:米子西IC～安来IC)

K P	被害状況	対応
K P 306.2 (C-Box部)	路面段差	段差修正(応急復旧)を実施
K P 307.2 付近 (土工部)	路面亀裂(幅2cm、長さ10cm)	路面補修(応急復旧)を実施
