3-2. 昭和町工業団地

3) 被災状況と被災要因

3-3. 富益団地

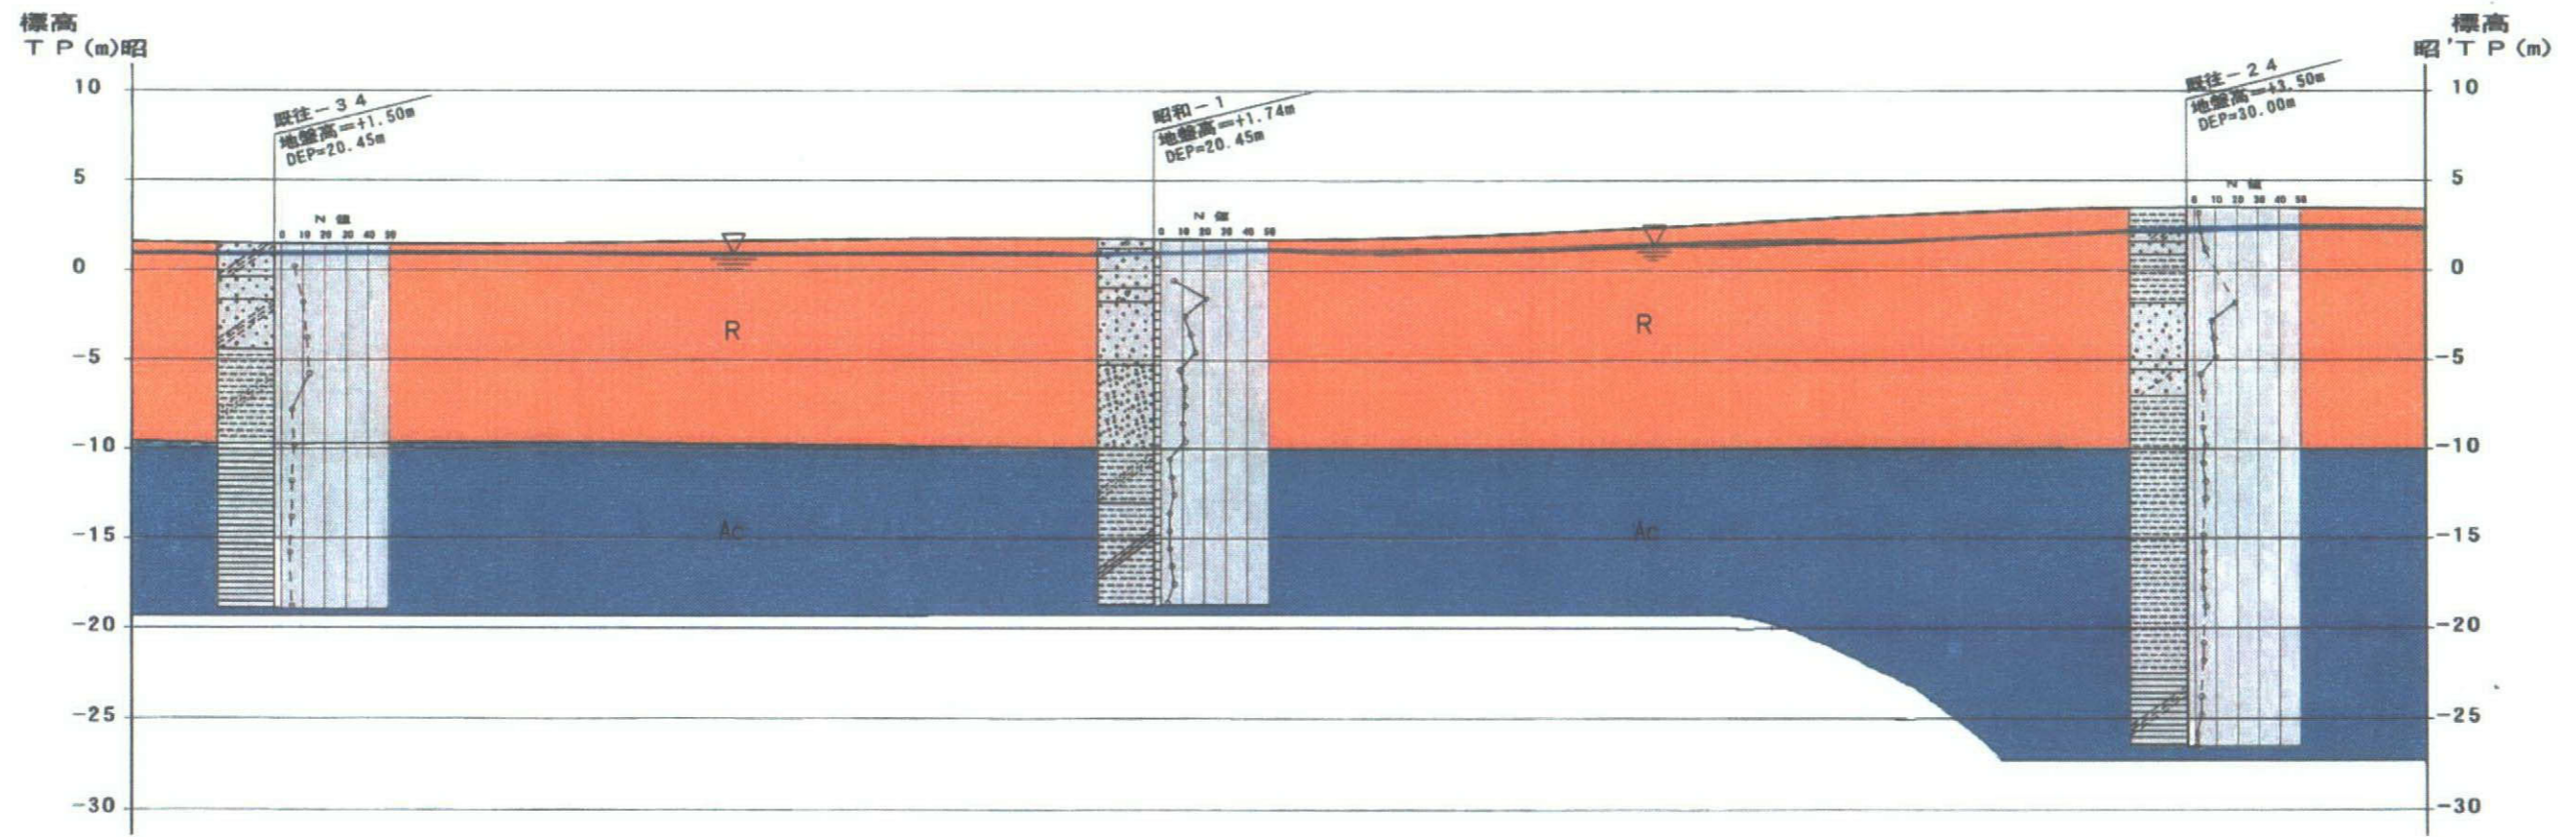
図 3 - 2.1 地質想定断面図 (No.A 測線) <昭和町工業団地>

昭和町工業団地の既往調査及び今回調査は、図3-2.1の断面図に示す位置で実施されており、代表的な地質断面は図3-2.1の断面図に示すとおりである。既往及び今回の調査で確認されている深度は、標高TP-27m程度までである。標高TP-10m程度以浅は、現世の埋土(R)層であり、標高TP-10m以深は第四紀沖積世の粘性土(Ac)層である。

埋土(R)層は、砂質土を主体として埋め立てられているが、部分的に粘性土を主体とする所があり、極めて不均質である。N値は、2~21とばらついており、平均的なN値は約10程度であるが、2~5と緩いまたは軟らかい所がある。沖積粘性土(Ac)層は、シルトを主体とし、N値は1~6と軟らかい~中位の地層である。

液状化による被災は、昭和町工業団地の西側に多く存在しており、東側は被災箇所が点在し、西端部は被災箇所が少なくなっている。被災箇所が多い西側は、図3-2.1の地質断面図によると埋土(R)層が砂質土を主体としており、被災箇所が少ない東側は粘性土が多くなっているものと考えられる。

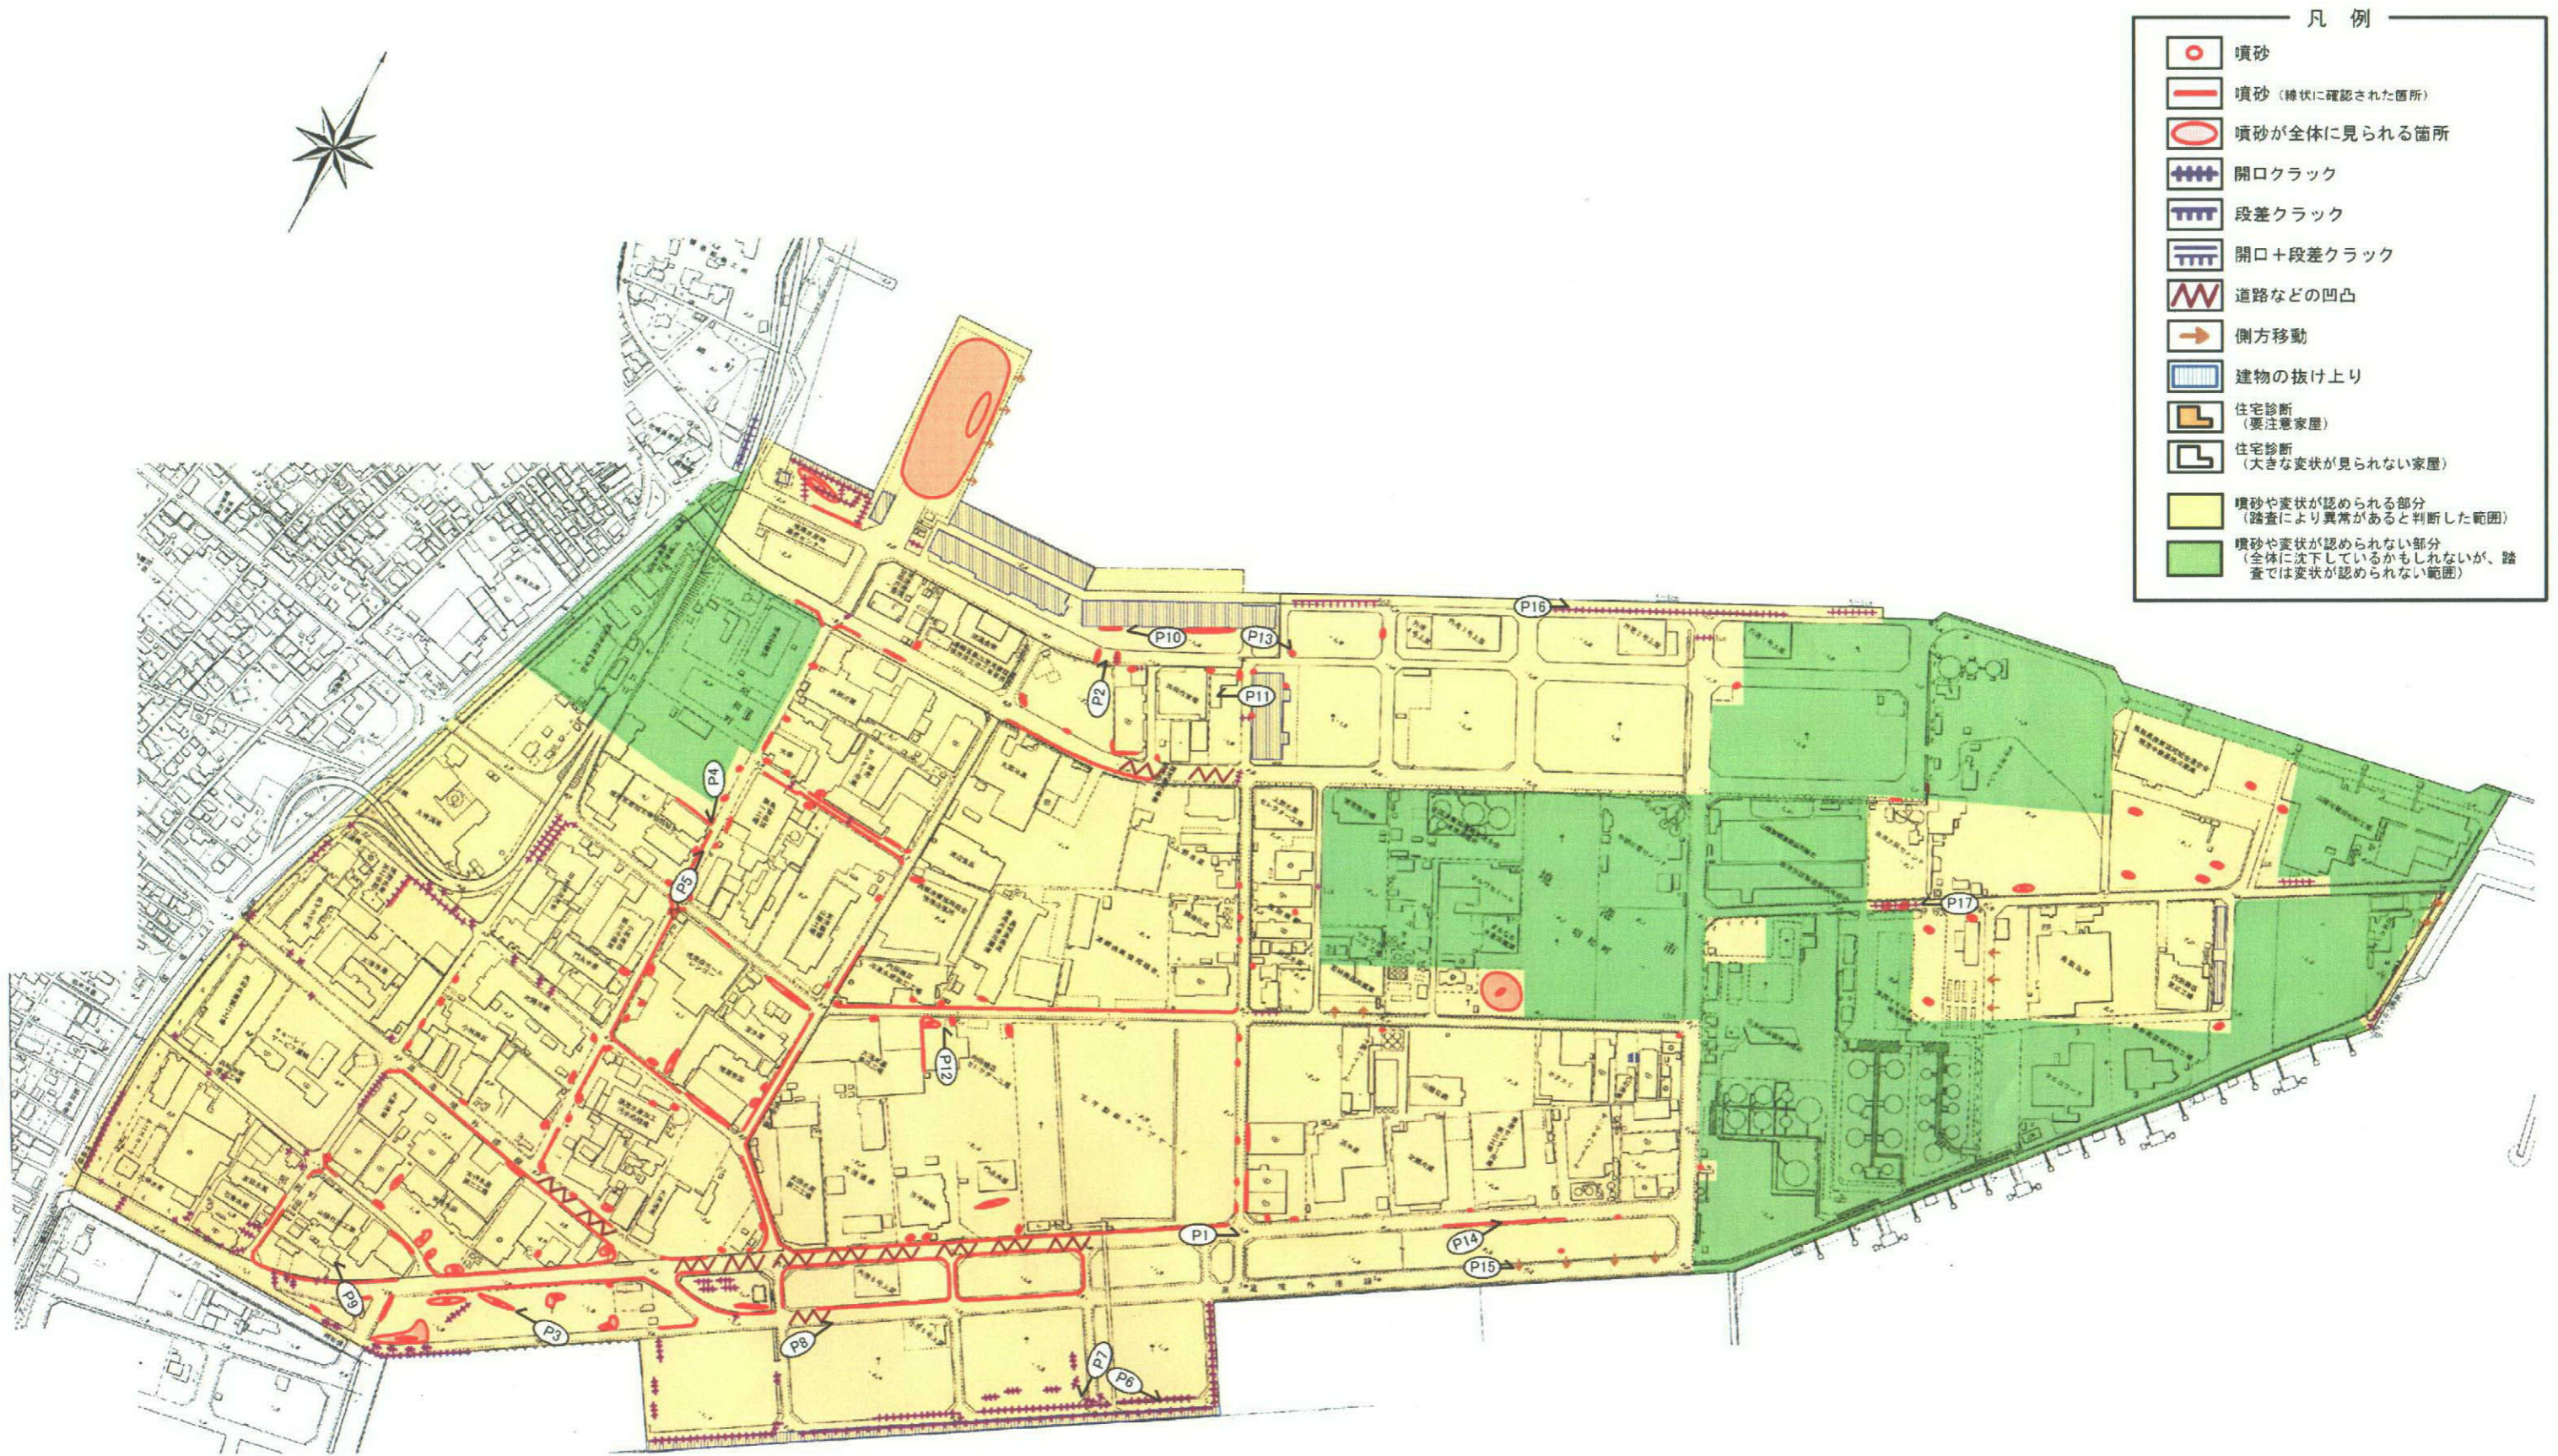
図3-2.2 液状化分布図<昭和町工業団地>

昭和町工業団地の被災状況は、図3-2.2の分布図(写真3-2.1~写真3-2.3)に示すとおりであり、液状化による噴砂や側方流動による被災等が生じている。なお、被災要因は、液状化による噴砂及び側方流動が主体と考えられ、昭和町工業団地を含む地域一帯が全体に沈下しているものと考えられる。沈下は、液状化によるものと考えられ、沈下の程度は不均一である。

液状化による噴砂は、道路と側溝の境界や目地等から噴砂したものと、アスファルトを突き破ったものと、空き地等の土砂から噴砂したのものと、噴砂とともにクラックや目地等の開き及び構造物の傾き等が生じている。なお、噴砂がアスファルトを突き破れなかった所は、アスファルトを押し上げる浮き上がりや道路等の波打ちが生じている。

液状化による構造物の抜け上がりは、周辺地盤に沈下及び地中埋設管の損傷等の被害が生じている。北西側の新港荷揚場付近の埠頭及び外港昭和南埠頭は、岸壁の抜け上がり(周辺地盤の沈下)が生じており、鳥取県営境港水産物地方卸売市場や境港水産加工会館の建物が抜け上がり(周辺地盤の沈下)が生じている。

液状化による側方流動は、北西側の新港荷揚場の岸壁で生じており、岸壁が海側に変状している。

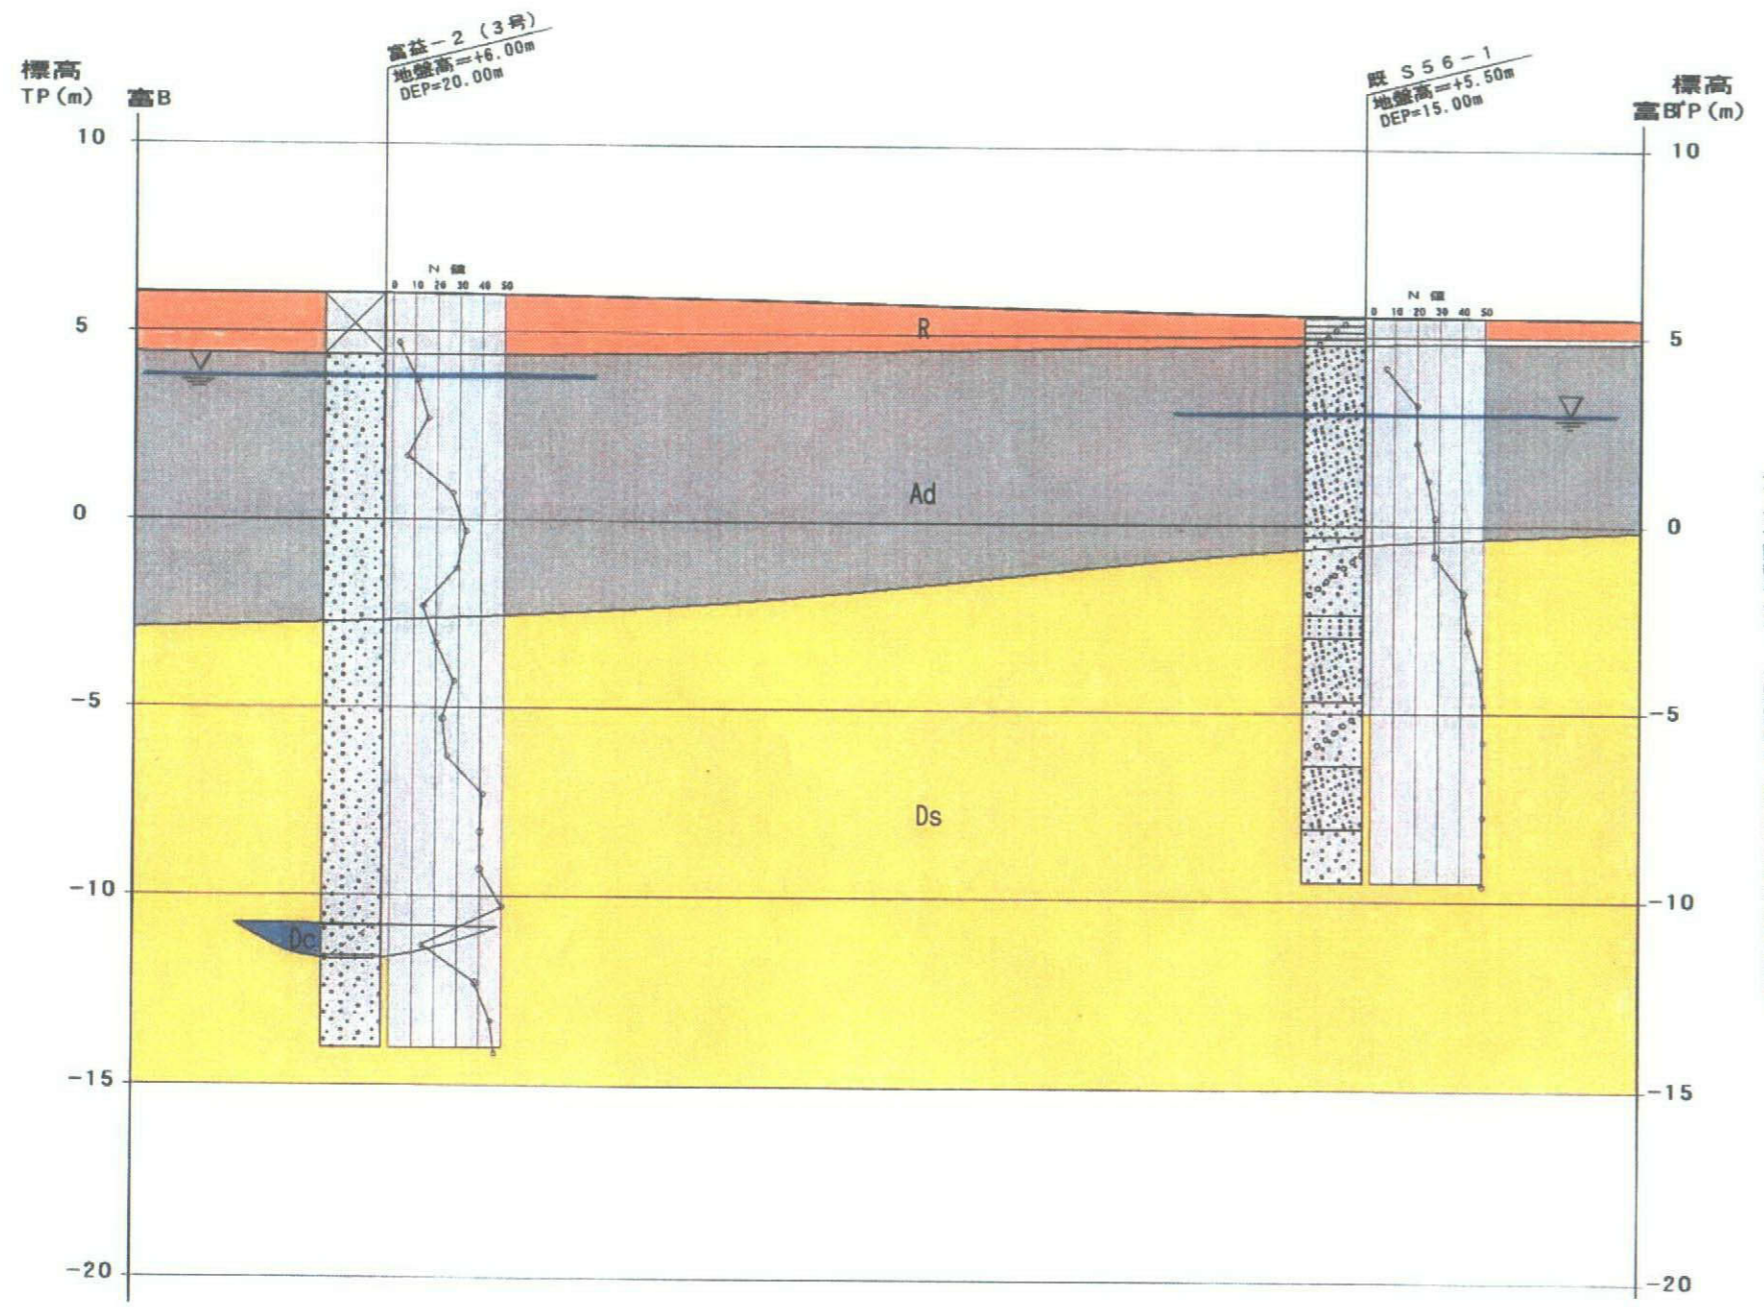
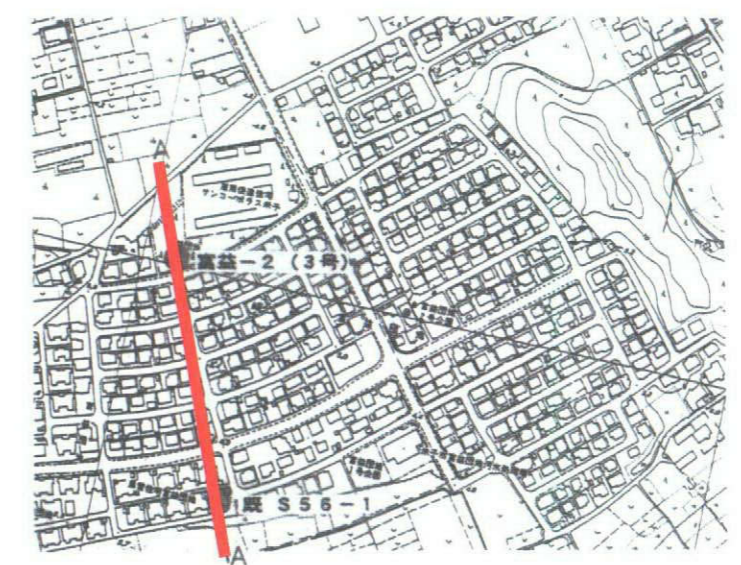
図 3 - 3.1 地質想定断面図 (No.A 測線) <富益団地>

富益団地の既往調査及び今回調査は、図 3-3. 1 の断面図に示す位置で実施されており、代表的な地質断面は図 3-3. 1 の断面図に示すとおりである。既往及び今回の調査で確認されている深度は、標高 TP-14m 程度までである。標高 TP+4.5m 程度以浅は、現世の埋土 (R) 層であり、標高 TP+4.5m 以深から標高 TP-0m~TP-3m は第四紀の沖積世の砂丘砂 (Ad) 層である。標高 TP-0m~TP-3m 以深は第四紀の洪積世の砂質土 (Ds) 層・粘性土 (Dc) 層である。

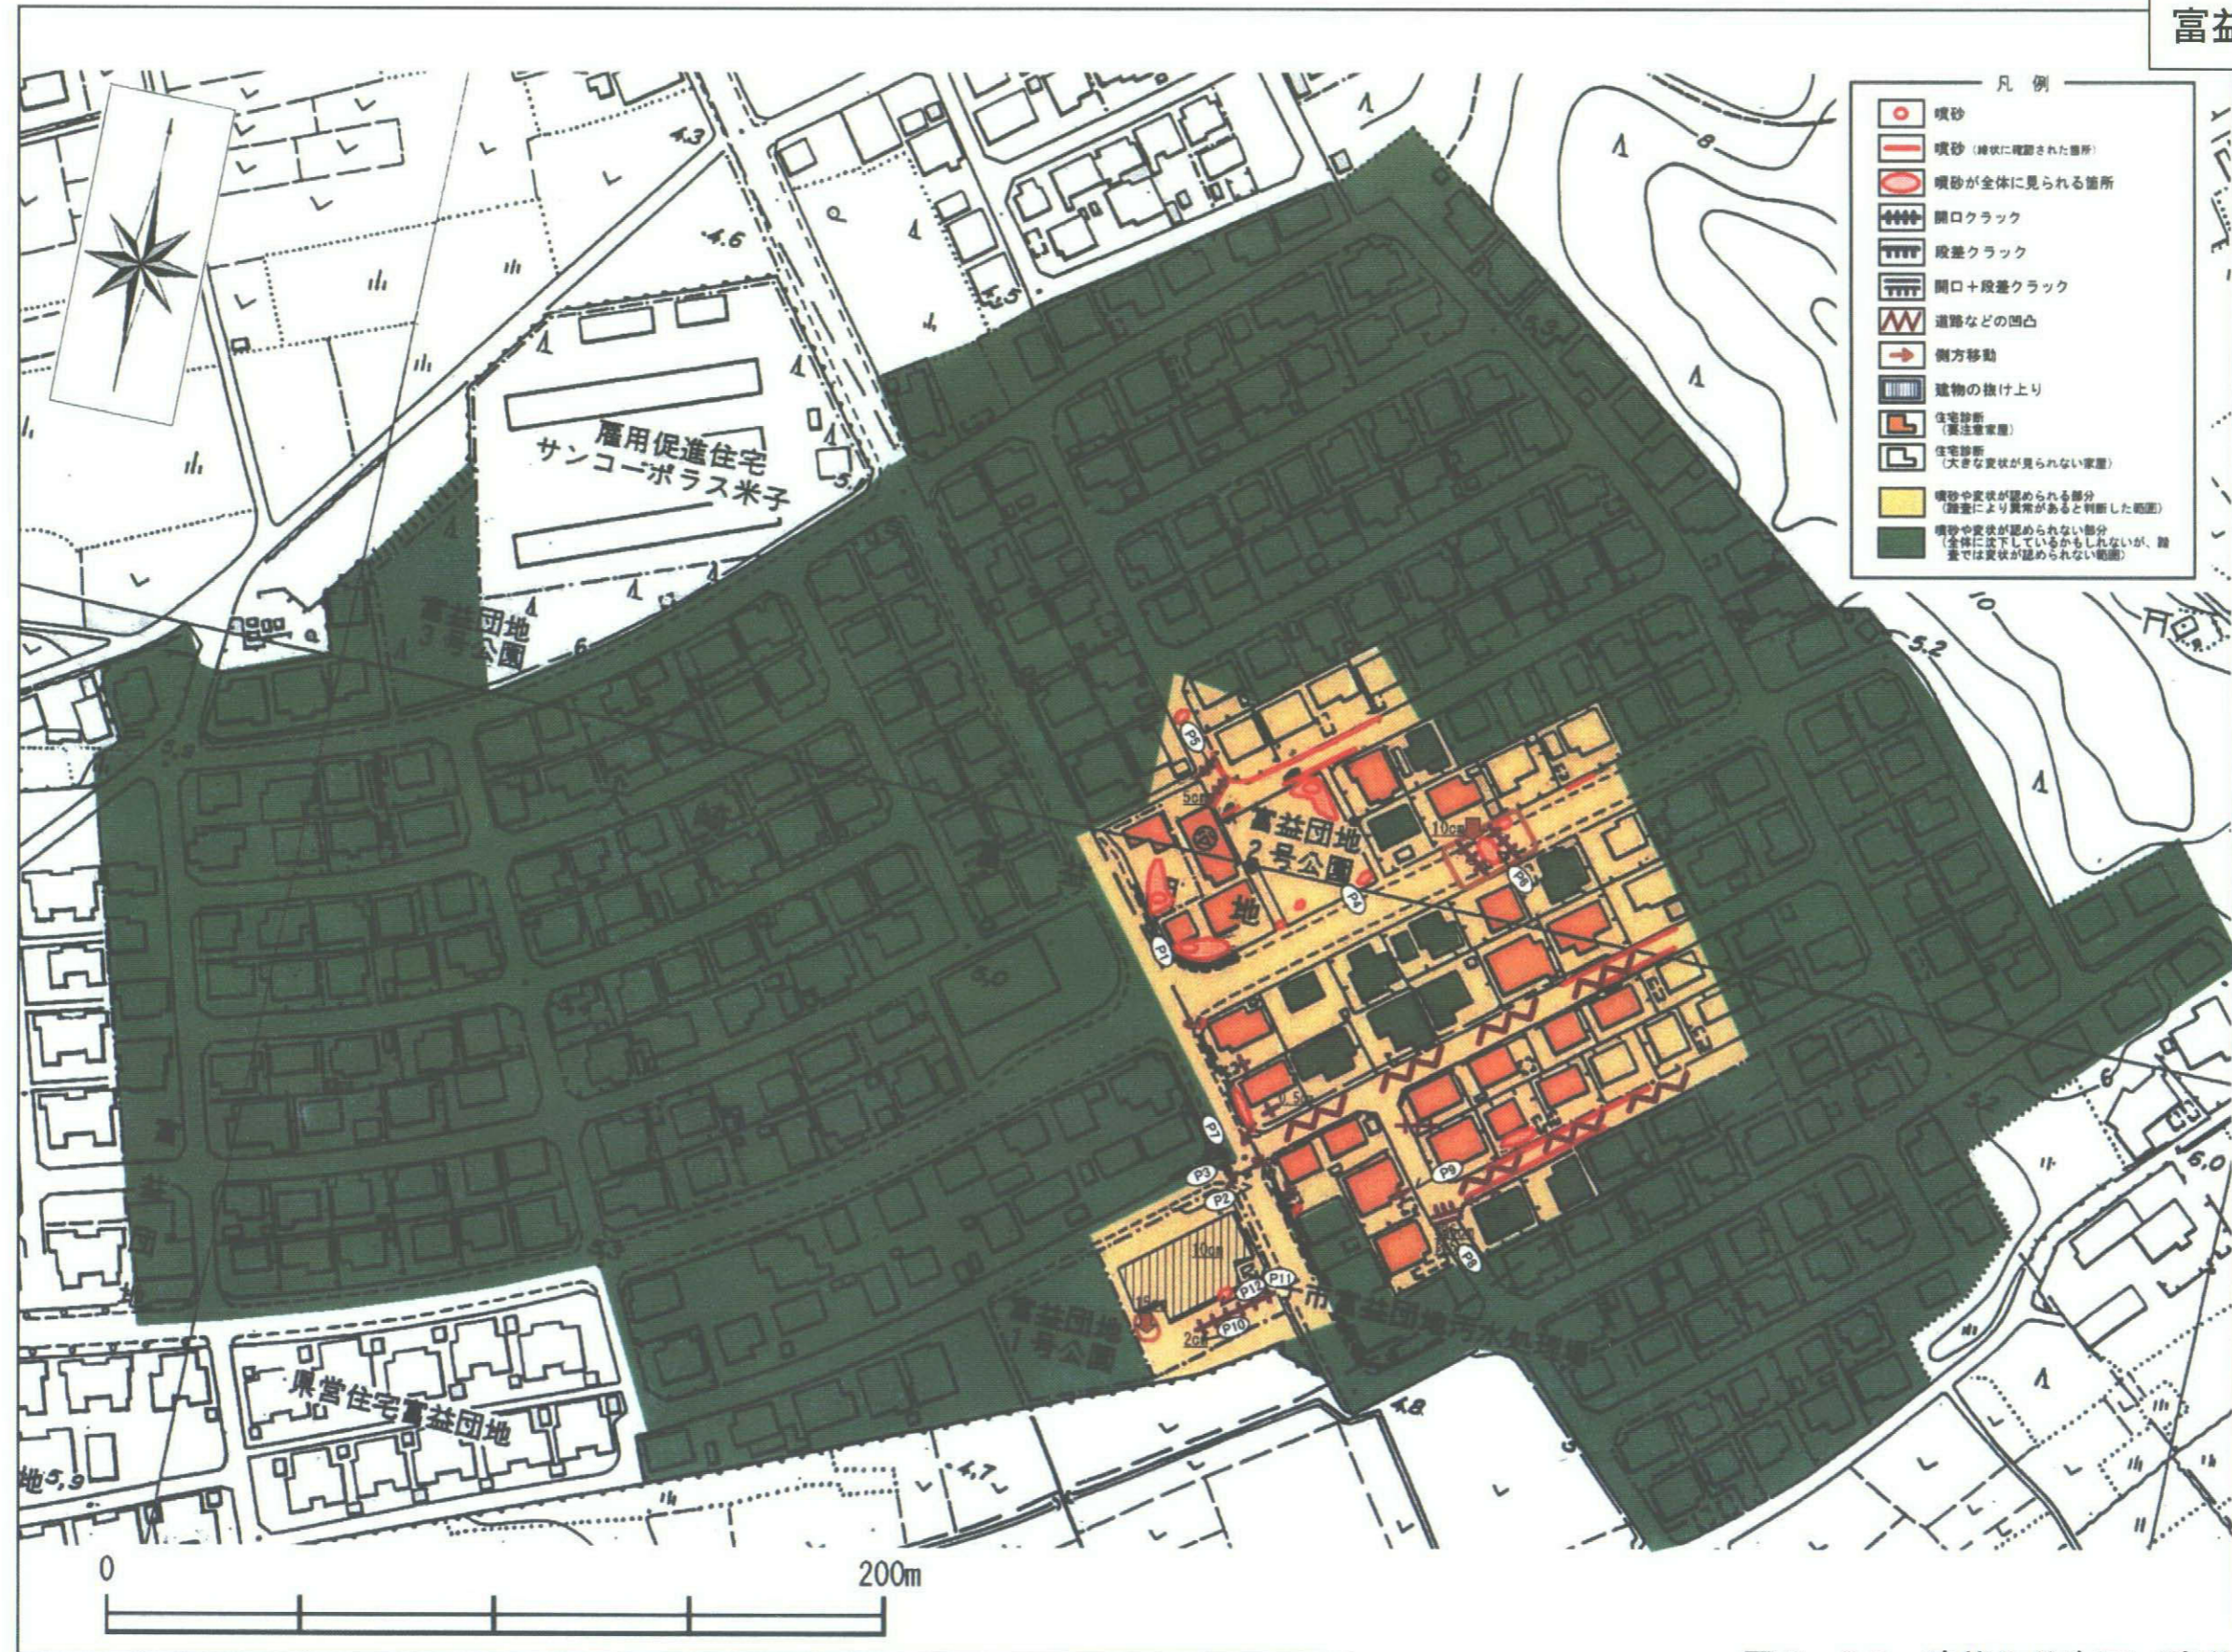
図 3 - 3.2 液状化分布図<富益団地>

富益団地の被災状況は、図 3-2. 2 の分布図 (写真 3-2. 1~写真 3-2. 2) に示すとおりであり、液状化による噴砂による被災等が生じている。なお、被災要因は、液状化による噴砂が主体と考えられ、富益団地を含む地域一帯が全体に沈下しているものと考えられる。沈下は、液状化によるものと考えられ、沈下の程度は不均一である。

液状化による被災は、富益団地のほぼ中央よりの東側の一部に存在しており、東側の一部を除いて被災が見られなかった。なお、家屋の変状は、地震動によるものか液状化によるものか判断が難しいので、液状化による変状と考えるものとした。

液状化による噴砂は、道路と側溝の境界や目地等から噴砂したものと、アスファルトを突き破ったものと、空き地等の土砂から噴砂したのものがあり、噴砂とともにクラックや目地等の開き及び家屋の変状等が生じている。なお、噴砂がアスファルトを突き破れなかった所は、アスファルトを押し上げる浮き上がりや道路等の波打ちが生じている。

液状化による構造物の抜け上がりは、周辺地盤に沈下及び地中埋設管の損傷等の被害が生じている。南側のほぼ中央部の米子市富益団地汚水処理場は、建物の抜け上がり (周辺地盤の沈下) を生じている。
