鳥取県西部地震における液状化被害

平成12年鳥取県西部地震における電気・ 上水道・下水道の被害

平成12年鳥取県西部地震はライフラインに著しい被害を与えたが、とくに地盤工学的な見地から、配電柱の沈下、水道管の破損、下水処理場の地盤沈下について調査した。その結果、液状化によって多くの配電柱が沈下あるいは傾斜したことがわかった。また、竹内工業団地においては多数個所で配水管の破損が生じたが、破損形態は継手部分の抜けによるものであって、破損は主に東西方向の配水管において生じていることがわかった。一方、下水処理場では、地盤が30cm程度沈下したことがわかった。

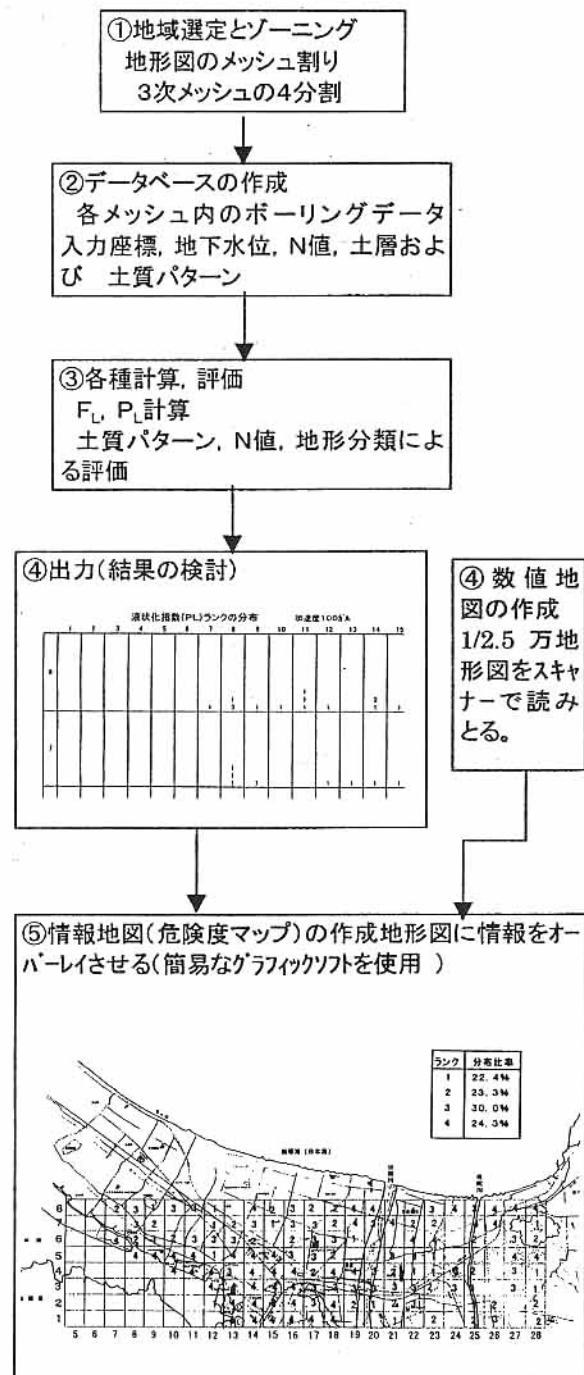
図-3 簡易 GIS システムの構築フロー

図-3 の⑤の図は、想定加速度が 200gal での危険度分布を示している。埋立地、溺谷埋積低地において危険度が高い。

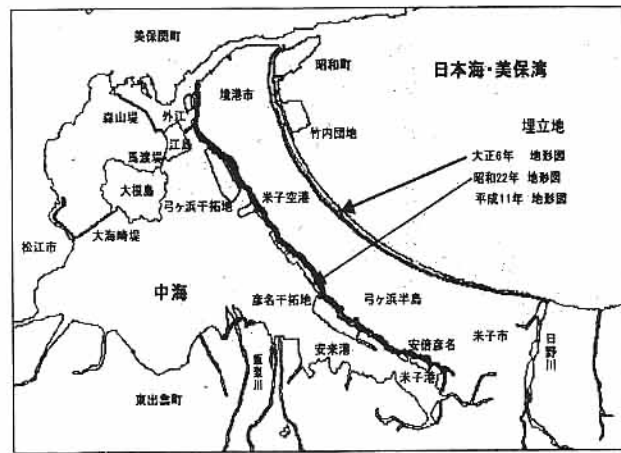
図-5 埋立地

図-5は、大正6年、昭和22年、平成11年に国土地理院から発行された2万5千分の1の地形図を示している。これらの図から、陸地部分の増減を調べると、弓ヶ浜半島的美保湾と中海側に農業用地や工業用地のために干拓や埋め立てが行なわれ、埋め立てや干拓の変遷として整理することができる。

図-4と図-5から、戦後に埋め立てられた土地、とりわけ昭和50年以降に干拓された弓ヶ浜干拓地や彦名干拓地、埋め立てられた竹内工業団地に集中して、液状化が極めて著しい。液状化が発生した地点は、境港市の昭和町や米子市の米子港の埋立地にも多く見られる。

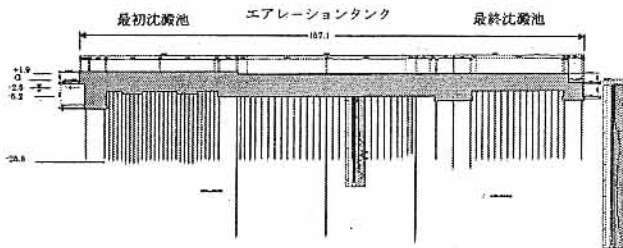
図-4 最初沈澱池，生物反応槽，最終沈澱池の基礎（米子市安倍、内浜下水処理場）

特に、米子市安倍、内浜下水処理場では、最初沈澱池、生物反応槽、最終沈澱池内の配管からの漏水によって浸水する被害を生じた。また、沈澱槽側壁下部には写真-5に示したように、地表面と平行な痕跡がみられる。同沈澱槽は図-4に示したように杭基礎で支持されており、また、躯体部分の重量からも周辺地盤が相対的に約30cm沈下したと考えられる。

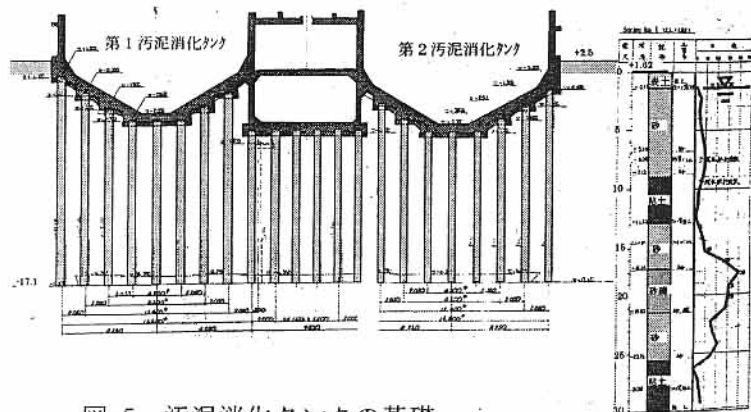
図-5 汚泥消化タンクの基礎

写真-6は消化槽周辺地盤の状況である。消化槽本体は図-5に示したように鋼管杭で支持されており被災を免れた。しかし、消化槽周辺では液状化による噴砂がみられ、また側方流動のために生じたと思われる亀裂が地表面に現れている。処理場施設は地盤の沈下等によって大きい被害を被ったが、下水処理
