# ひび割れ事例集

平成25年10月

鳥取県

## ひび割れ事例集(案)

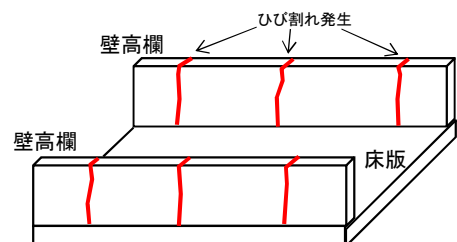
- ・ 表面部から発生する。
- ・ 橋梁の壁高欄等の断面幅の小さな部材、開口部の隅角部などに発生しやすい。
- ・ 風通しがよく乾燥の影響を受けやすいボックスカルバートの内部で発生しやすい。
- ・ 発生時期: 打設から数10日以上経過後に発生するものが多い。

橋梁壁高欄のひび割れ発生例

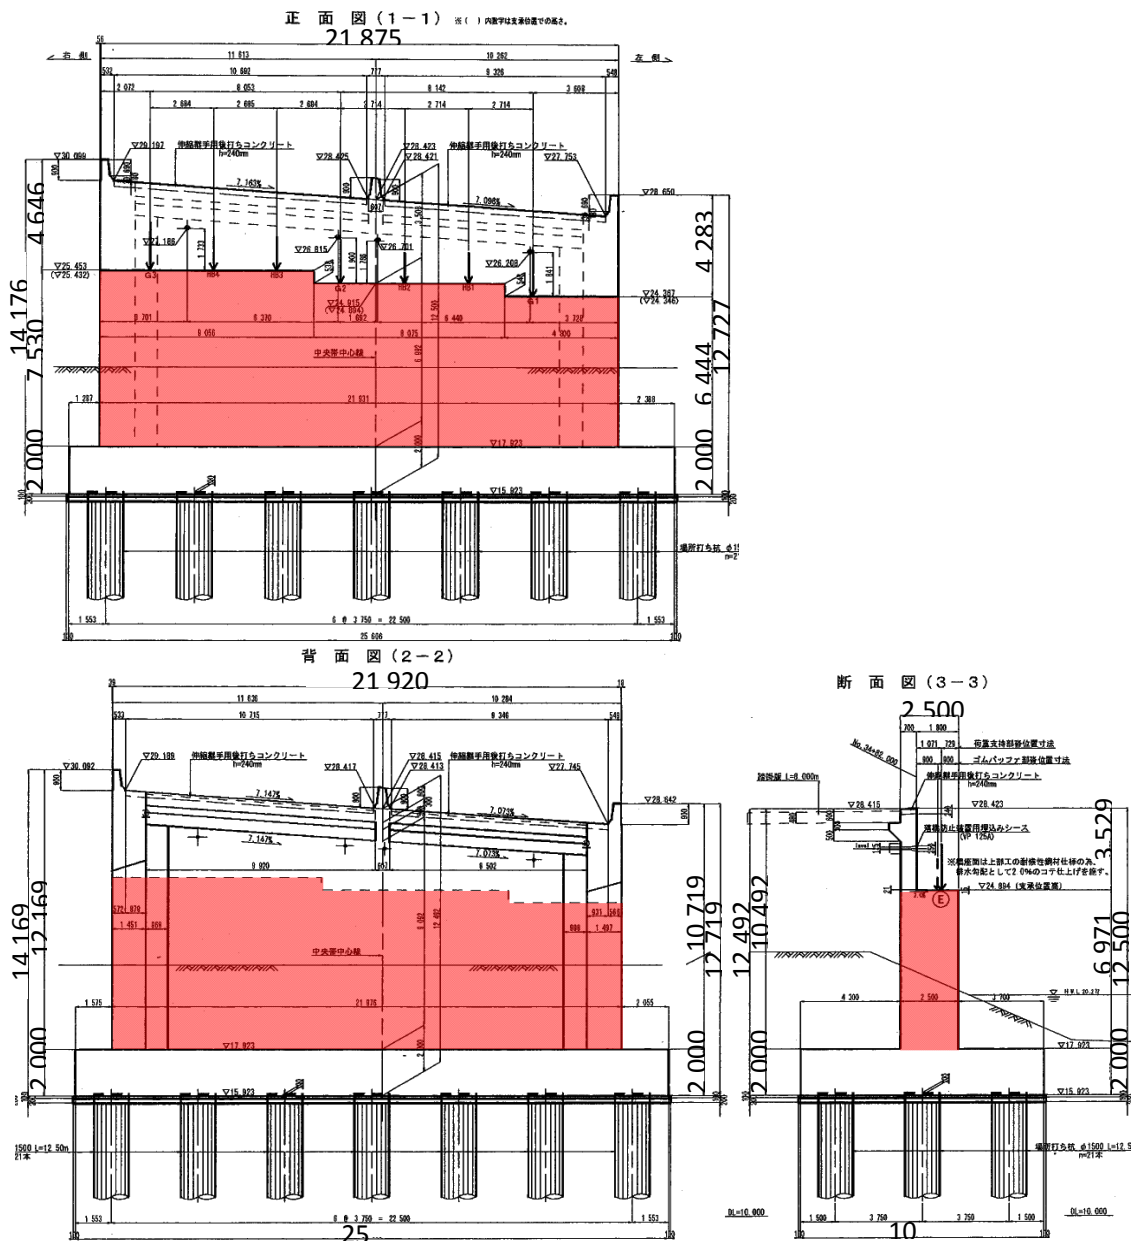
※赤着色部は調査箇所を示す

構造物の種類	橋台(縦壁)	打設年月	平成22年3月
場所	倉吉市福守町 (環境:田園・郊外)	脱型日(ひび割れ有無)	材齢10日(無確認)
生コン配合	24-8-20 BB(高性能AE減水剤)	ひび割れ確認日	打設1ヶ月後
構造物の概要	構造物の寸法:幅約22m×高さ約7m×厚さ2.5m, ひび割れ誘発目地あり(5m間隔)		
ひび割れ状況	<ul style="list-style-type: none"> <li>・前、背面の底部から鉛直方向に、長さ約2m、5本のひび割れ(ひび割れ幅0.10～0.25mm)が約2.5m間隔で発生、最大幅は0.25mm</li> <li>・ひび割れ誘発目地間隔5mの間に1～2本のひび割れが発生</li> <li>・ひび割れは貫通している</li> </ul>		
所見	<ul style="list-style-type: none"> <li>・マスコンで、ひび割れ確認日が打設から1ヶ月後と若材齢であることおよびひび割れパターンから、ひび割れは水和熱に起因するものと推察される</li> <li>・ひび割れは下層のフーチング部コンクリートの拘束によるものと考えられる</li> <li>・ひび割れ誘発目地は5m間隔で設置されていたにもかかわらずひび割れが発生しているが、この原因として、「誘発目地の断面欠損率が少なかった」、「昼夜の温度差が大きかった」等の要因が考えられる</li> </ul>

〈抑制対策〉 ・温度ひび割れ対策(抑制対策A)を参照  
(62ページ)

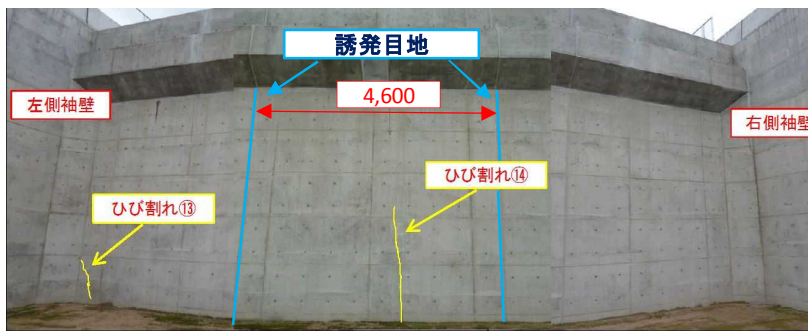
※赤着色部は調査箇所を示す

構造物の種類	橋台(縦壁)	打設年月	平成21年3月
場所	倉吉市和田 (環境:田園・郊外)	脱型日(ひび割れ有無)	不明(無確認)
生コン配合	24-8-20 BB	ひび割れ確認日	打設6ヶ月後
構造物の概要	構造物の寸法:幅約14m×高さ約5m×厚さ1.5m, ひび割れ誘発目地あり(4.6~4.85m間隔)		
ひび割れ状況	<ul style="list-style-type: none"> <li>・前,背面の底部から鉛直方向に,長さ約2m,1本のひび割れ(最大ひび割れ幅0.20mm)が発生</li> <li>・ひび割れ誘発目地間隔4.6mの間に1本のひび割れが発生</li> <li>・表面が目開きした打重ね跡(コールドジョイント)を確認</li> <li>・背面の盛土後,打重ね跡の一部から遊離石灰が滲出</li> </ul>		
所見	<ul style="list-style-type: none"> <li>・マスコンであり,鉛直方向のひび割れは,水和熱に起因するものと推察される</li> <li>・水平方向のひび割れについては,打重ね跡が約800mmと大きいこととウイング部を含むため1層の打設量が多かったことで打重ね時間間隔が長くなり,打重ねが不適切であったため生じたものとする</li> <li>・表面の目開きは,打重ね跡表面が乾燥することで拡大したものと思われる</li> </ul>

- 〈抑制対策〉
- ・適切な1層の打込高さを設定し，許容打重ね時間間隔を遵守する(施工)  
(鳥取県土木工事共通仕様書，コンクリート標準示方書を遵守する)
  - ・マスコンクリートの温度ひび割れは，最初に施工区間の中央位置に発生する傾向があるため(※)，ひび割れ誘発目地の配置を，中央を含めた3個とすることで防げた可能性がある。  
※「マスコンクリートのひび割れ制御指針2008 P.70」より
  - ・温度ひび割れ対策(抑制対策A)および乾燥収縮ひび割れ対策(抑制対策B)を参照
- (62ページ)

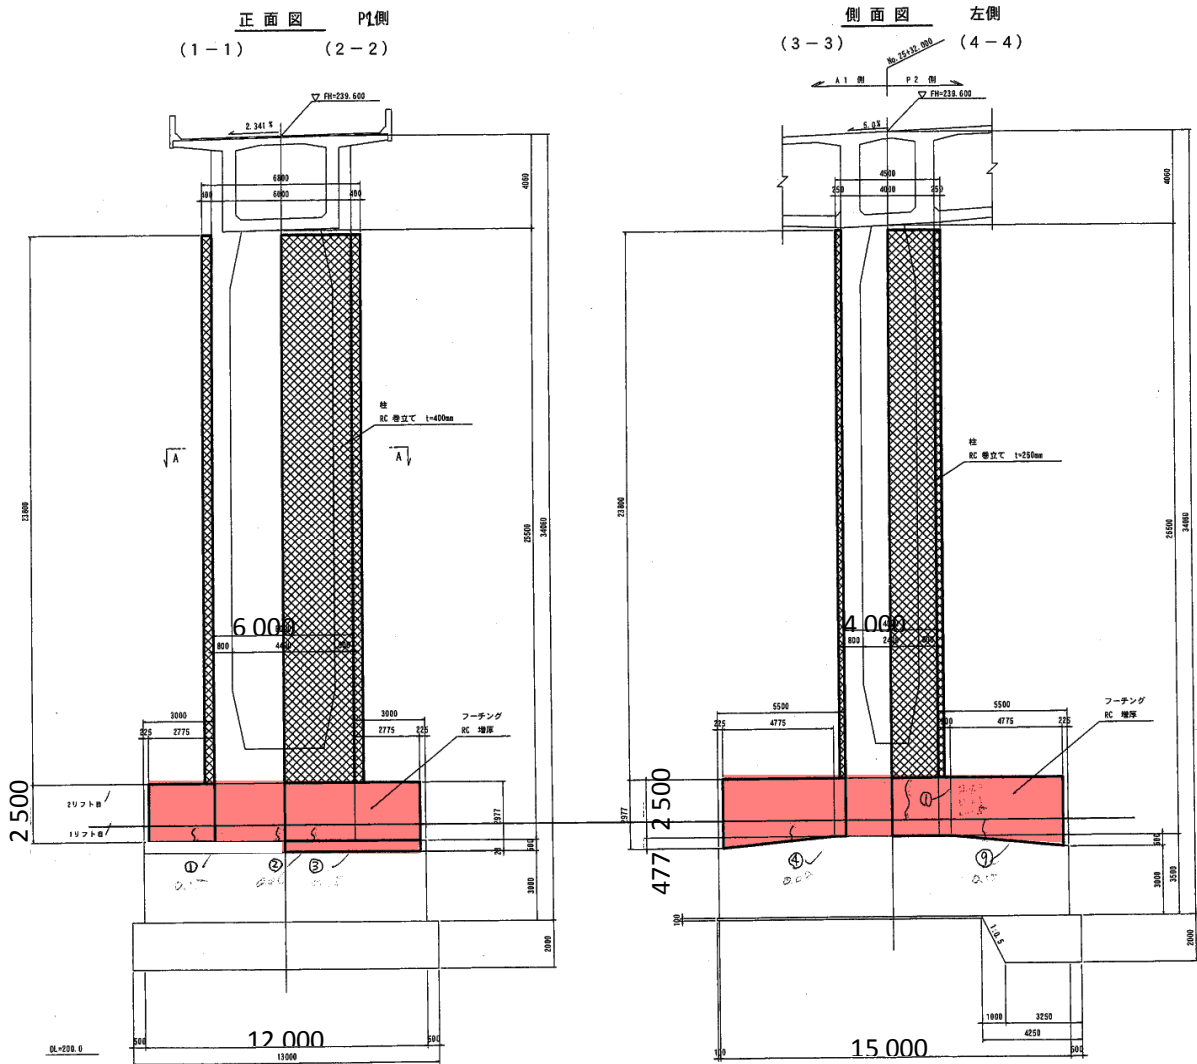
※赤着色部は調査箇所を示す

構造物の種類	フーチング増厚コンクリート	打設年月	平成23年5月
場所	倉吉市関金町山口（環境：山間部）	脱型日（ひび割れ有無）	1リフト目が材齢17日(有), 2リフト目が7日(有)
生コン配合	24-8-20 BB	ひび割れ確認日	同上
構造物の概要	構造物の寸法：橋軸方向長さ 15 m × 橋軸直角方向長さ 12 m × 高さ 2.5 m , ひび割れ誘発目地なし		
ひび割れ状況	<ul style="list-style-type: none"> <li>・（ひび割れ確認日から10日後）橋脚周囲4方向の上面で橋脚躯体直角方向に、橋脚側から外側にわたり、5本のひび割れ（ひび割れ幅 0.10 ~ 0.30 mm）が約 5 ~ 6 m 間隔で発生、最大幅は0.30 mm</li> <li>・（同上）橋脚周囲4方向の側面鉛直方向に、各打設リフトの下面から上面にわたり、13本のひび割れ（ひび割れ幅 0.06 ~ 0.30 mm）が約 2 ~ 4 m 間隔で発生、最大幅は 0.30 mm</li> </ul>		
所見	<ul style="list-style-type: none"> <li>・ひび割れは、マスコンでひび割れ確認日が1リフト目が17日、2リフト目が7日の若材齢であることおよびひび割れパターンから、ひび割れは水和熱に起因するものと推察される</li> <li>・増厚部であり、既設部コンクリートが変形を拘束してひび割れが発生したものとする</li> </ul>

ひび割れ確認後、側面に発生したひび割れ表面をビニルテープで覆い、天端部全体を湿潤養生にして約2ヶ月継続したところ、天端部のひび割れが塞がった(側面は塞がらず)。若材齢で発生したひび割れの場合、発生後、乾燥を防ぎ十分な湿潤養生を継続することがひび割れ幅抑制に有効と思われる。

〈抑制対策〉 ・温度ひび割れ対策(抑制対策A)を参照  
(62ページ)

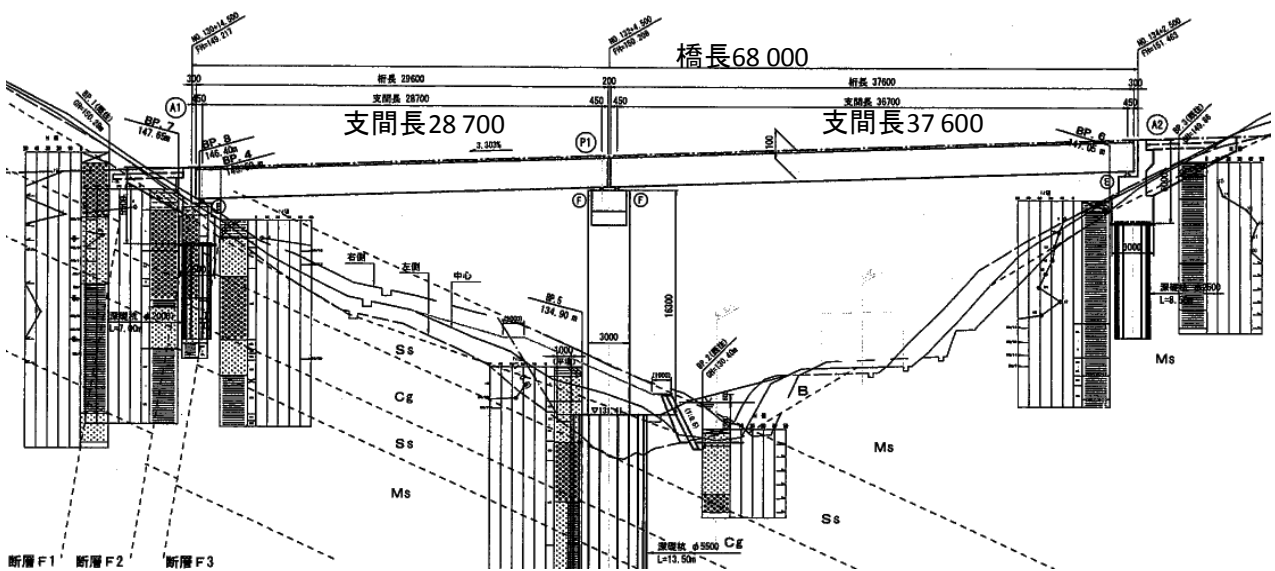
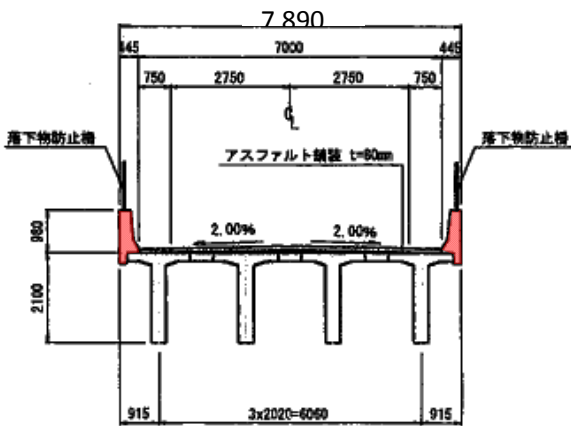
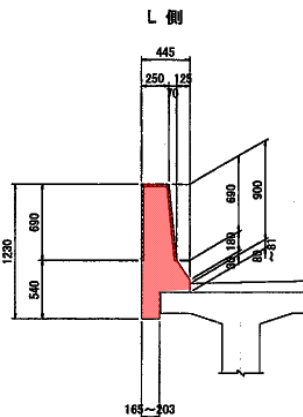
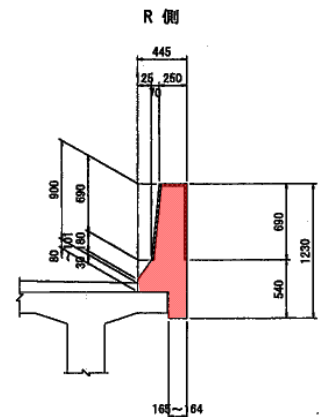
※赤着色部は調査箇所を示す

構造物の種類	壁高欄	打設年月	平成22年6月
場所	鳥取市福部町久志羅（環境：山間部）	脱型日（ひび割れ有無）	材齢6日（無確認）
生コン配合	24-8-20 BB	ひび割れ確認日	材齢7日
構造物の概要	構造物の寸法：幅 0.250 ~ 0.445 m × 高さ約 1 m × 長さ（1径間目）28.7 m， （2径間目）37.6 m，ひび割れ誘発目地あり（10 m 間隔）		
ひび割れ状況	<ul style="list-style-type: none"> <li>・左右両側壁高欄の下端から鉛直方向に、全高さ（約 1 m）にわたって、（1径間目）7 ~ 8 本のひび割れ（ひび割れ幅 0.10 ~ 0.20 mm）が約 2.5 m 間隔で発生、（2径間目）4 ~ 5 本のひび割れ（ひび割れ幅 0.10 ~ 0.20 mm）が約 5 m 間隔で発生、最大幅は 0.20 mm</li> <li>・ひび割れ誘発目地として面木によるVカット（深さ約 20 mm）を約 10 m 間隔に設置していたが、誘発目地間隔 10 m の間に（1径間目）3 ~ 4 本、（2径間目）1 ~ 2 本のひび割れが発生（誘発目地部は確認出来ず）</li> </ul>		
所見	<ul style="list-style-type: none"> <li>・ひび割れ確認日が材齢7日と若材齢であること、およびひび割れパターンから、ひび割れは水和熱に起因するものと判断される</li> <li>・間取りによると、1径間目はコンクリート打設後5日目、2径間目はコンクリート打設後7日目に、橋面に作業車両が進入しており、作業車両進入時期の早い1径間目の方がひび割れ本数が多く、養生期間中の作業車両による床版の振動も、ひび割れ発生ないしはひび割れ幅の拡大に関与したと思われる</li> </ul>

設計ひび割れ誘発目地配置 : 約10m間隔

- 〈抑制対策〉
- ・養生期間中、橋面への作業車両の進入を禁止する(施工)
  - ・ひび割れ誘発目地の断面欠損率を大きくする(設計)
  - ・ひび割れ誘発目地間隔の短縮(設計)
  - ・温度ひび割れ対策(抑制対策A)を参照(62ページ)

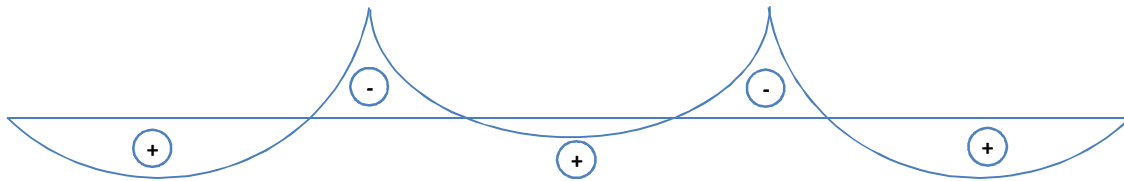
曲げモーメントは中間橋脚上で負となる→上縁に引張応力が生じる

- 〈抑制対策〉
- ・養生期間中、橋面への作業車両の進入を禁止する(施工)
  - ・中間橋脚上に伸縮目地を設置する(設計)
  - ・温度ひび割れ対策(抑制対策A)を参照(62ページ)

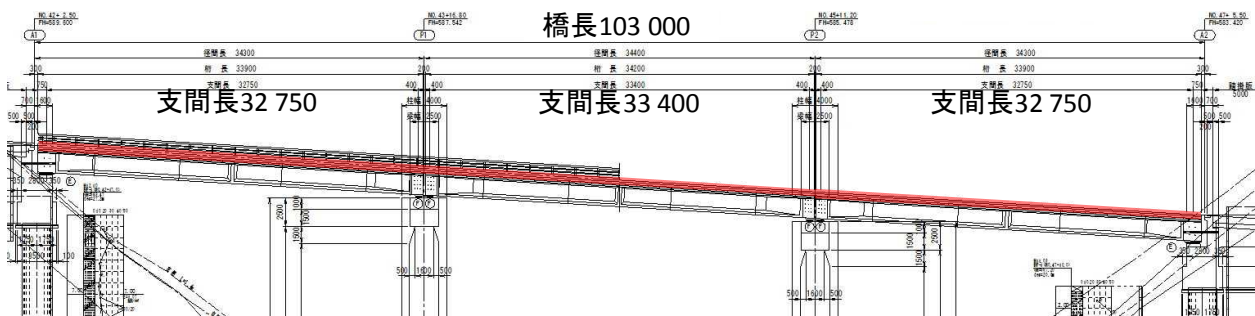
※赤着色部は調査箇所を示す

構造物の種類	地覆	打設年月	平成23年3月
場所	日野郡江府町下蚊屋 (環境:山間部)	脱型日(ひび割れ有無)	材齢3日(有)
生コン配合	24-8-20 BB	ひび割れ確認日	材齢1日~
構造物の概要	構造物の寸法:幅 0.6 m ×高さ 0.3 m ×長さ 103 m (3径間連続構造), ひび割れ誘発目地あり(4 m 間隔), 伸縮目地なし		
ひび割れ状況	<ul style="list-style-type: none"> <li>左右両側地覆の下端から鉛直方向に, 地覆外周(内側・上側・外側)にわたって, 約 30 本のひび割れ(ひび割れ幅 0.05 ~ 0.20 mm)が約 3 m 間隔で発生, 最大幅は 0.20 mm</li> <li>ひび割れ誘発目地間隔 4 m の間に 1 ~ 2 本のひび割れが発生</li> <li>橋脚の上付近においては, ひび割れの本数が他の部分よりも多かった</li> </ul>		
所見	<ul style="list-style-type: none"> <li>ひび割れ確認日が材齢1日と若材齢であることおよびひび割れパターンから, ひび割れは水和熱に起因するものと判断される</li> <li>間取りによると, 打設翌日から橋面に作業車両が進入しており, 養生期間中の作業車両による床版の振動も, ひび割れ発生ないしはひび割れ幅の拡大に関与したと考える</li> <li>橋体および地覆が連続構造であり橋脚上では地覆上縁に引張応力が生じる。橋脚の上付近では, このことも, ひび割れ発生ないしはひび割れ幅の拡大に関与したと思われる</li> </ul>

設計ひび割れ誘発目地配置 : 無し  
 (※施工時、承諾で4m間隔に配置)  
 設計伸縮目地配置 : 無し

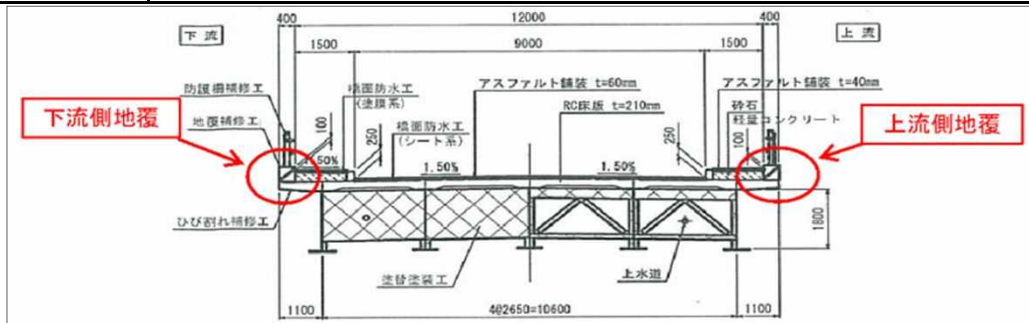
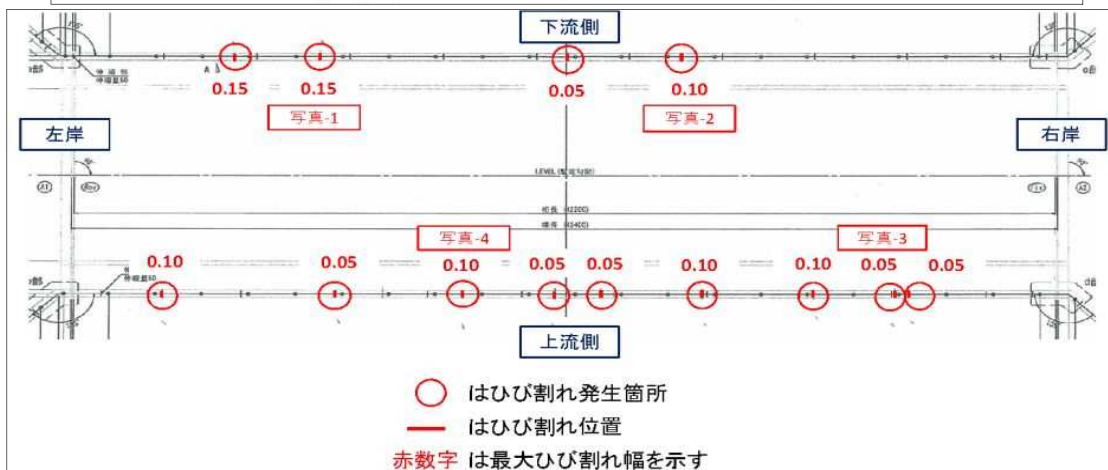
ひび割れ発生箇所(地覆部)

構造物の種類	地覆	打設年月	平成23年10月(上流側), 11月(下流側)
場所	鳥取市江津 (環境:市街地(海岸より約2km))	脱型日(ひび割れ有無)	材齢4日(無確認)
生コン配合	24-8-20 BB	ひび割れ確認日	材齢10日
構造物の概要	構造物の寸法:幅 0.4 m ×高さ 0.4 m ×長さ 42.4 m (1径間), ひび割れ誘発目地なし, 伸縮目地なし		
ひび割れ状況	・左右(下流・上流)両側地覆の下端から鉛直方向に, 地覆外周にわたって, 下流側 4本, 上流側 9本のひび割れ(ひび割れ幅 0.05 ~ 0.15 mm)が約 1 ~ 5 m 間隔で発生, 最大幅は 0.15 mm		
所見	・ひび割れの発生時期は不明であるが, 材齢10日の点検で確認されており, 水和熱が主因と判断される ・片側交互通行による施工のため, 養生期間中に橋面に通行車両があり, 通行車両による床版の振動が大きかった可能性もあり, この振動もひび割れ発生に寄与したものと思われる

- 〈抑制対策〉
- ・養生期間中、橋面への作業車両の進入を禁止する(施工)
  - ・ひび割れ誘発目地を設置する(設計)
  - ・温度ひび割れ対策(抑制対策A)を参照  
(62ページ)

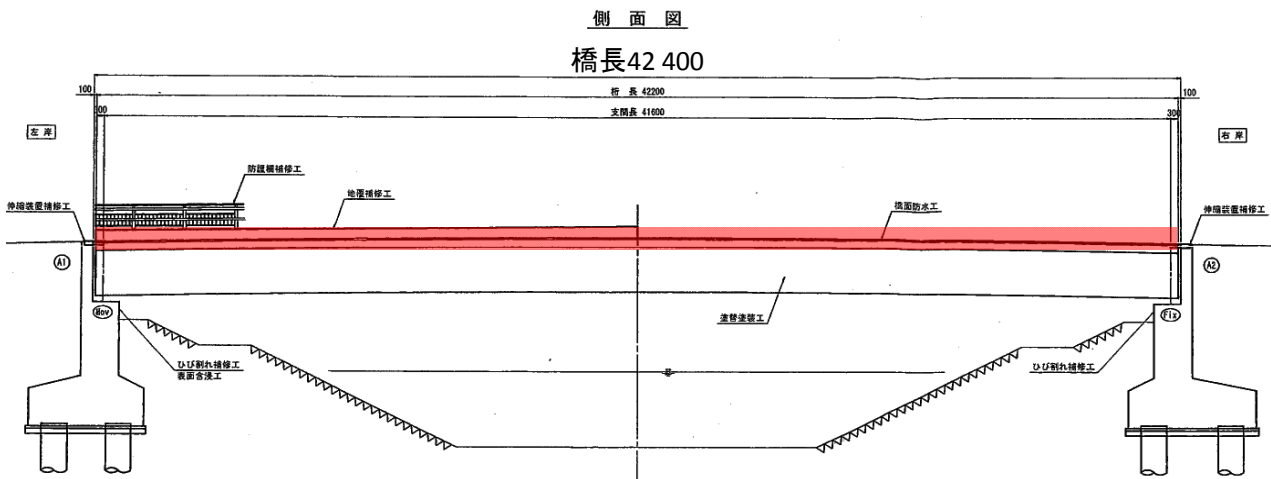
※赤着色部は調査箇所を示す

設計ひび割れ誘発目地配置 : 無し  
設計伸縮目地配置 : 無し

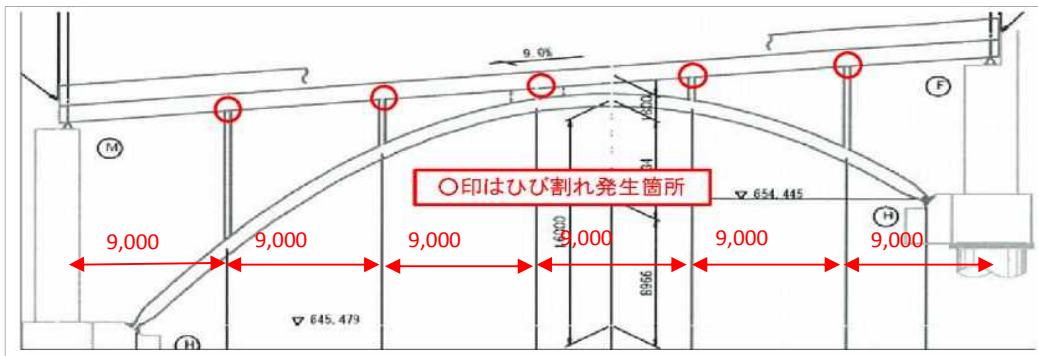
鉛直材位置

構造物の種類	壁高欄(ハンチ部), 床版	打設年月	平成21年7月
場所	八頭郡八頭町妻鹿野 (環境:山間部)	脱型日(ひび割れ有無)	不明(無確認)
生コン配合	24-8-20 N	ひび割れ確認日	打設10ヶ月後
構造物の概要	構造物の寸法:幅 0.250 ~ 0.465 m × 高さ約 1.2 m × 長さ約 54 m, ひび割れ誘発目地あり, 伸縮目地あり(アーチ橋の鉛直材上)(それぞれ交互に 4.5 m 間隔)		
ひび割れ状況	<p>壁高欄部</p> <ul style="list-style-type: none"> <li>・左右両側壁高欄下ハンチ部の下端から鉛直方向に, ハンチ部の全高さ(約 0.2 m)にわたって, 5本のひび割れ(ひび割れ幅 0.10 ~ 0.35 mm)が約 9 m 間隔で発生, 最大幅は0.35mm</li> <li>・ひび割れ発生箇所はアーチ橋の鉛直材位置である</li> </ul> <p>床版部</p> <ul style="list-style-type: none"> <li>・ハンチ部のひび割れの下端付近から床版上面に約 0.5~2.5 mのひび割れが進展している箇所あり</li> </ul>		
所見	<ul style="list-style-type: none"> <li>・アーチ橋鉛直材上では, 車両通行などの外力による曲げモーメントが作用して壁高欄に引張応力が生じるため伸縮目地が設けられているが, ハンチ部は目地がないためひび割れが発生しやすい</li> <li>・ひび割れ確認日が打設から10ヶ月後であるため, 乾燥収縮か, 完成後の車両通行による曲げモーメントによってハンチ部にひび割れが生じ, さらに床版上面のひび割れに進展したものと考える</li> </ul>

壁高欄に伸縮目地が配置されている場合、伸縮目地の真下のハンチ部や地覆部には伸縮目地がないことが多く、施工後にこの部分にひび割れが発生する事例が多い。この事例ではハンチ部に最大幅 0.35 mm のひび割れが生じていたが、構造的にひび割れ発生が予測される個所であるので、伸縮目地を設けておけばひび割れの発生を防げた可能性は高い。

〈抑制対策〉 ・乾燥収縮ひび割れ対策(抑制対策B)

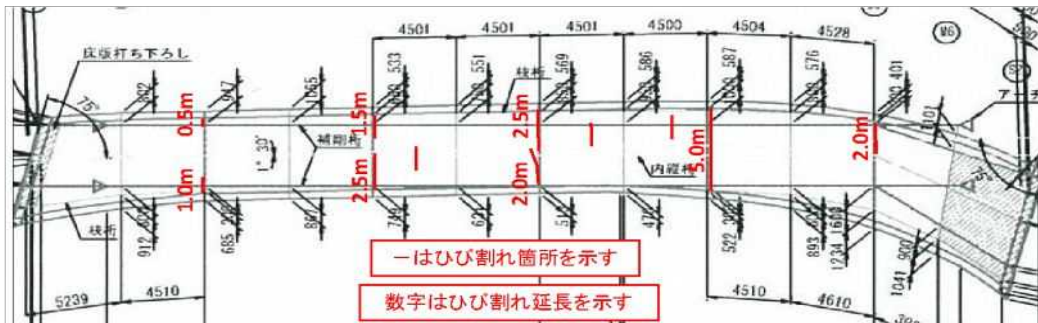
床版部

一方、ハンチ部に伸縮目地を配置してひび割れの発生を回避できたある事例においては、床版部にひび割れが発生・進展するケースがあることも知られている。これらの結果より、ハンチ部に伸縮目地を配置するか否かについては、床版部にひび割れが発生する可能性も含めて設計段階で十分に検討する必要がある。また、設計時の検討結果や考え方を施工時に確実に引き継ぐことが重要である。

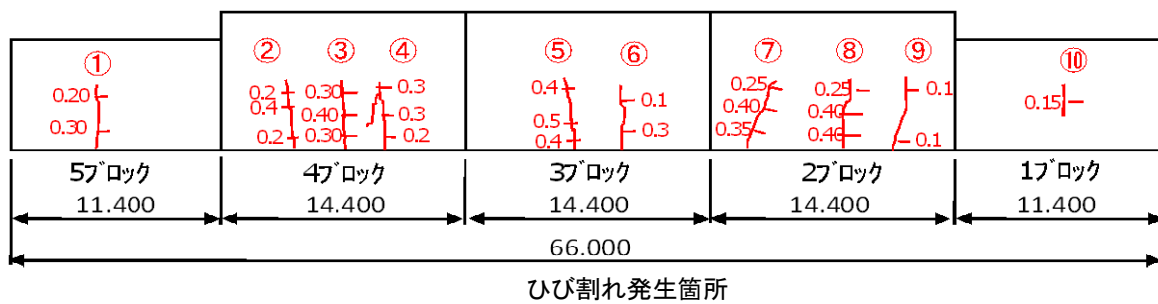
構造物の種類	側壁	打設年月	平成14年5月～9月
場所	西伯郡伯耆町福居（環境：山間部）	脱型日（ひび割れ有無）	不明（無確認）
生コン配合	24-8-20 BB	ひび割れ確認日	完成から10年後
構造物の概要	構造物の寸法：内空幅 4.4 m × 内空高 4.55 m × 全長 66 m，（中央ブロック）壁厚 1.1 m，頂版厚 1.2 m，ブロック長 14.4 m，（端部ブロック）壁厚 0.7 m，頂版厚 0.6 m，ブロック長 11.4 m，ひび割れ誘発目地なし		
ひび割れ状況	・側壁の底部から鉛直方向に、長さ約 2 m，10 本のひび割れ（ひび割れ幅 0.10 ～ 0.55 mm）が約 3 ～ 4 m 間隔で発生，最大幅は 0.55 mm		
所見	・ブロック長が14.4 m と長く，かつ下面の底版コンクリートが側壁の水和熱や乾燥収縮による変形を拘束することにより鉛直方向にひび割れが発生したと判断される ・確認したひび割れの間，以前にひび割れ補修した跡があることから，これらの補修後に，乾燥収縮によって，ひび割れ幅の小さかったものが広がったり，他の箇所新たにひび割れが発生したと思われる

〈抑制対策〉 ・温度ひび割れ対策(抑制対策A)および乾燥収縮ひび割れ対策(抑制対策B)を参照

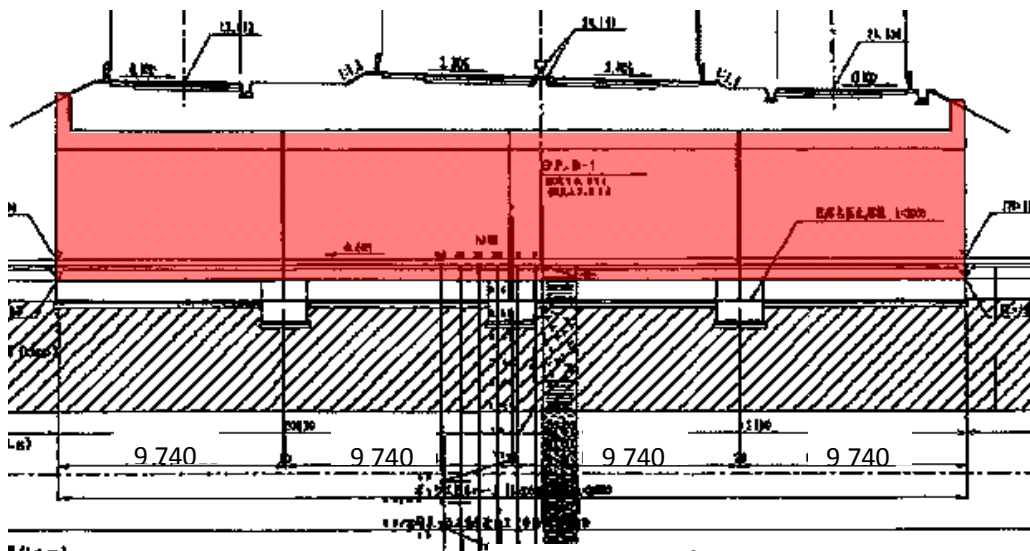
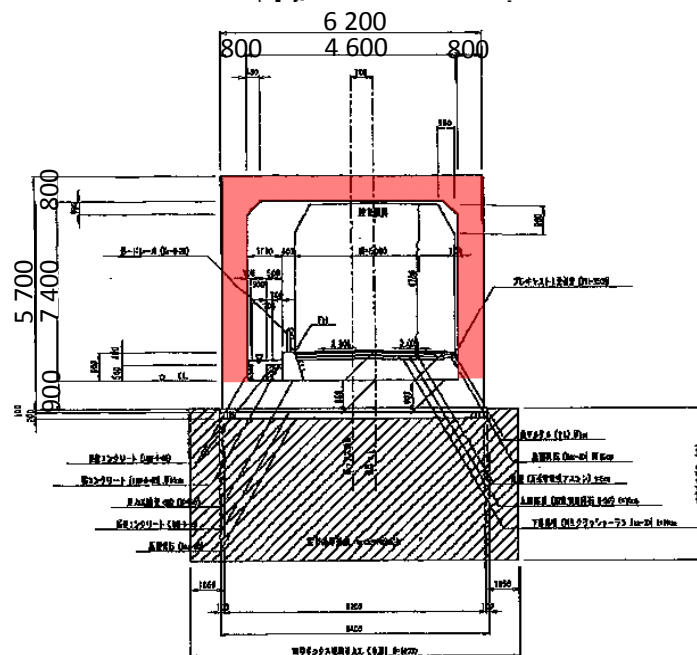
※赤着色部は調査箇所を示す

構造物の種類	側壁	打設年月	平成21年7月～8月
場所	倉吉市和田（環境：田園・郊外）	脱型日（ひび割れ有無）	材齢20日（無）
生コン配合	24-8-20 BB	ひび割れ確認日	完成から18ヶ月後
構造物の概要	構造物の寸法：内空幅 4.6 m × 内空高 7.4 m × 全長約 39 m，壁厚 0.8 m，頂版厚 0.8 m，ブロック長 9.74 m，ひび割れ誘発目地あり（約 5 m 間隔）		
ひび割れ状況	<ul style="list-style-type: none"> <li>側壁の底部から鉛直方向に、長さ約 2 ～ 3 m，片側約 8 本のひび割れ（ひび割れ幅 0.15 ～ 0.30 mm）が約 2.5 m 間隔で発生，最大幅は 0.30 mm</li> <li>ひび割れ誘発目地は約 5 m 間隔で（ブロックの中央に）設置されていたが，ひび割れがひび割れ誘発目地間のほぼ中央に発生</li> </ul>		
所見	<ul style="list-style-type: none"> <li>発生しているひび割れがブロック端とひび割れ誘発目地のほぼ中央であり，ひび割れは材齢 20 日の脱型時には無く，完成検査から 18ヶ月後に確認されたことから，乾燥収縮によるひび割れであると判断される</li> <li>ひび割れは，下面の底板コンクリートが側壁コンクリートの乾燥収縮を拘束したことによって生じた，いわゆる乾燥収縮によるひび割れであると考え</li> </ul>

〈抑制対策〉 ・乾燥収縮ひび割れ対策(抑制対策B)を参照  
 (62ページ)

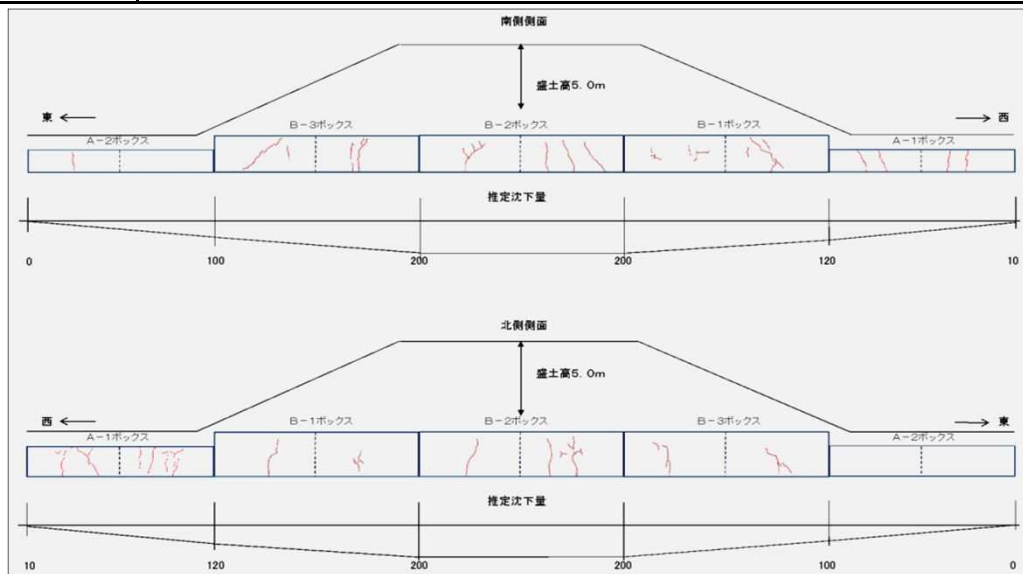
ひび割れ発生箇所

構造物の種類	側壁	打設年月	平成21年12月～平成22年2月
場所	倉吉市和田 (環境: 田園・郊外)	脱型日(ひび割れ有無)	不明(無確認)
生コン配合	24-8-20 BB	ひび割れ確認日	Aボックス完成から1～2ヶ月後 Bボックス完成から約1年後
構造物の概要	構造物の寸法: (Aボックス) 内空幅 2.0 m × 内空高 2.0 m, 壁厚 0.3 m, 頂版厚 0.3 m, ブロック長 9.49 ~ 9.58 m, (Bボックス) 内空幅 2.0 m × 内空高 3.0 m, 壁厚 0.4 m, 頂版厚 0.4 m, ブロック長 10.99 ~ 11.30 m, ひび割れ誘発目地あり(約 5 m 間隔)		
ひび割れ状況	<p>Aボックス</p> <ul style="list-style-type: none"> <li>側壁の底部から鉛直方向に, 長さ約 2 m, 片側約 5 ~ 6 本のひび割れ(ひび割れ幅 0.05 ~ 0.25 mm)が約 2 ~ 3 m 間隔で発生, 最大幅は 0.25 mm</li> </ul> <p>Bボックス</p> <ul style="list-style-type: none"> <li>側壁の底部から斜め方向に, 長さ約 2 ~ 3 m, 片側約 7 ~ 8 本のひび割れ(幅 0.05 ~ 0.35 mm)が約 1 ~ 2 m 間隔で発生, 最大幅は 0.35 mm</li> <li>上載盛土施工時(完成直後より盛土開始, 約1年後盛土終了), 徐々に地盤が沈下し, ひび割れが発生</li> </ul>		
所見	<p>Aボックス</p> <ul style="list-style-type: none"> <li>両端部のボックスの鉛直方向のひび割れは, ひび割れ確認日が打設から1～2ヶ月経過していることおよびひび割れパターンから, 下面の底板コンクリートが乾燥収縮を拘束したことが原因であると考え</li> </ul> <p>Bボックス</p> <ul style="list-style-type: none"> <li>中央部のボックスの斜め方向のひび割れは, せん断ひび割れの形状を示しており, 上載盛土施工後に地盤の不同沈下が生じ, これが原因で発生したものと判断される</li> </ul>

- 〈抑制対策〉
- ・ボックスカルバートの施工に先立ち、地盤沈下の検討、対策を行う  
 (設計・発注)地盤支持力の検討を行い、支持力不足の場合には対策を講ずる  
 (施工・発注)施工前の地盤支持力の確認、施工時の経過観測等を実施し、  
 地盤沈下が認められた場合は、対策について協議する  
 (施工)偏圧に配慮した土工(盛土)計画
  - ・乾燥収縮ひび割れ対策(抑制対策B)を参照  
 (62ページ)

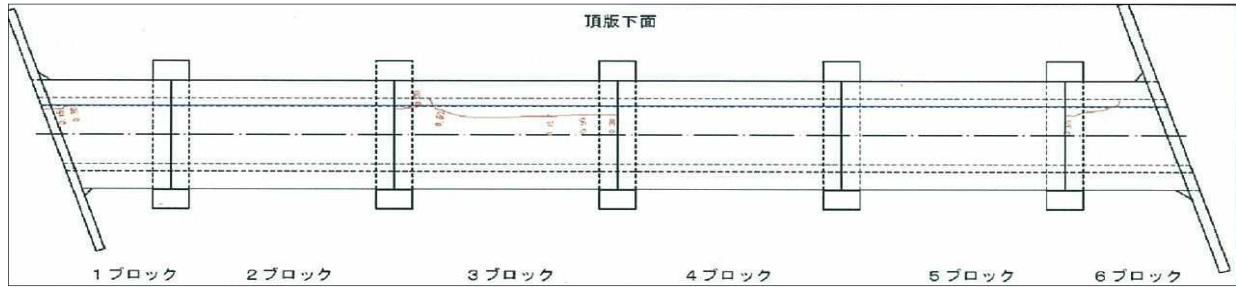
ひび割れ発生箇所

構造物の種類	頂版	打設年月	平成21年12月～22年1月
場所	西伯郡大山町上坪西（環境：田園・郊外）	脱型日（ひび割れ有無）	不明（無確認）
生コン配合	24-8-20 BB	ひび割れ確認日	完成から2年後
構造物の概要	構造物の寸法：内空幅 4.9 m × 内空高 6.7 m × 全長 61.5 m，壁厚 1.2 m，頂版厚 1.1 m，ブロック長（端部）6.3 ～ 6.4 m，（中央部）12.2 m，ひび割れ誘発目地あり（約 6 m 間隔）		
ひび割れ状況	・ボックスカルバート3ブロック頂版下面の軸方向に、長さ約 12 m の 1 本のひび割れ（ひび割れ幅 0.05 ～ 0.75 mm）が発生、最大幅は 0.75 mm		
所見	・ひび割れは上載盛土施工前に発生していたが、不規則な発生パターンであることと、設計報告書より軟弱地盤上であることから、地盤不同沈下による影響と推察される（今後の上載盛土の施工において、経過観察が望まれる）

- 〈抑制対策〉
- ・ボックスカルバートの施工に先立ち、地盤沈下の検討、対策を行う  
 (設計・発注)地盤支持力の検討を行い、支持力不足の場合には対策を講ずる  
 (施工・発注)施工前の地盤支持力の確認、施工時の経過観測等を実施し、  
 地盤沈下が認められた場合は、対策について協議する

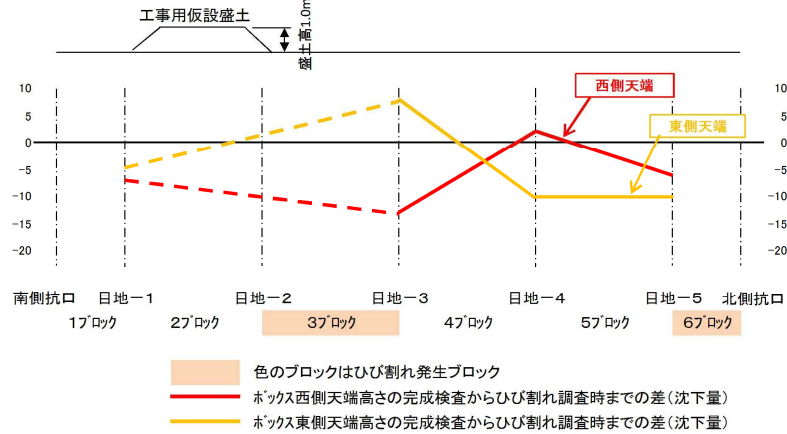
※参考:ボックスカルバート完成時出来形とひび割れ調査時の天端高さの差による沈下量の想定
