砂防堰堤

事例1

〈発生原因〉 水和熱

事例2 水平打継目内部に突起がある砂防堰堤のひび割れ (発生原因) 水和熱

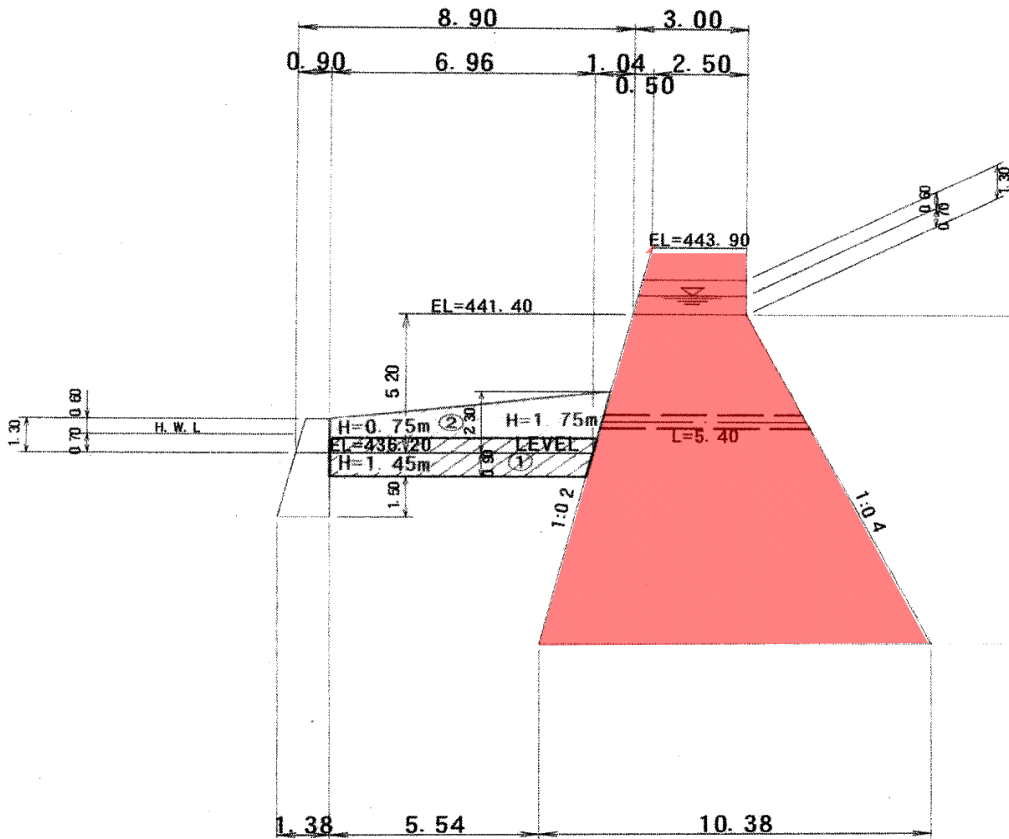
構造物の種類	側面、天端	打設年月	平成20年12月～21年2月
場所	西伯郡伯耆町大内（環境：山間部）	脱型日（ひび割れ有無）	不明（無確認）
生コン配合	21-5-40 BB	ひび割れ確認日	打設1～3ヶ月後
構造物の概要	構造物の寸法：幅 3.00 ～ 10.38 m × 1リフトの高さ 0.75 ～ 1.60 m × 1リフトの長さ（伸縮目地間） 11.90 ～ 14.10 m		
ひび割れ状況	・底部から側面鉛直方向に、長さ約 1 ～ 3 m, 3本のひび割れ（ひび割れ幅 0.00 ～ 0.55 mm） が約 6 m 間隔で発生, 最大幅は 0.55 mm		
所見	・脱型時にはひび割れ発生を確認していなかったが、マスコンであること、およびひび割れパターンから、水和熱に起因するものと推察される ・鉛直方向に発生しているため、下層コンクリートが温度収縮を拘束したことによるものと考え る

- 〈抑制対策〉
- ・鉛直方向伸縮目地を増設する(設計)
 - ・水和熱による温度上昇を抑えるため、鳥取県土木工事共通仕様書を遵守し、1回の打込み高さを出来るだけ小さくする(設計, 施工)
 - ・温度ひび割れ対策(抑制対策A)を参照
(62ページ)

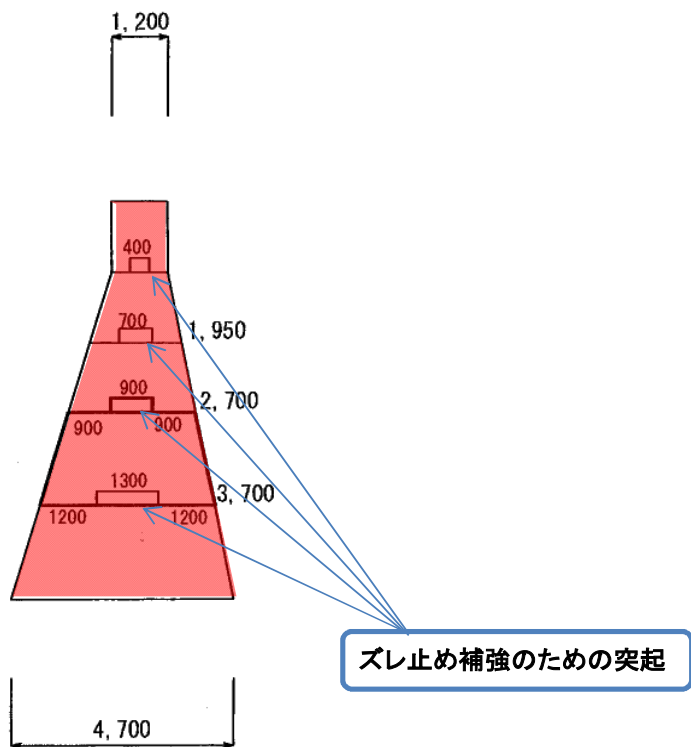
構造物の種類	側面	打設年月	平成21年11月～12月
場所	八頭郡智頭町大字三吉 (環境:山間部)	脱型日(ひび割れ有無)	材齢4～7日(無確認)
生コン配合	18-8-40 BB	ひび割れ確認日	打設2～3ヶ月後
構造物の概要	構造物の寸法:幅 1.20 ～ 4.70 m × 1リフトの高さ約 2 m × 1リフトの長さ(伸縮目地間) 13.34 ～ 21.60 m		
ひび割れ状況	<ul style="list-style-type: none"> ・底部から側面鉛直方向に、長さ約 2 m、4本のひび割れ(ひび割れ幅 0.00 ～ 0.10 mm)が約 10 m 間隔で発生、最大幅は 0.10 mm ・水平打継目内部にズレ止め補強のための突起があり、突起上の断面が小さくなる箇所にひび割れが多く発生 		
所見	<ul style="list-style-type: none"> ・脱型時にはひび割れ発生を確認していなかったが、マスコンであること、および施工延長が 13.3 ～ 21.6 m と長く下層の拘束長が長いことから、水和熱に起因するひび割れが発生したと判断される ・間取りにより、養生日数が少ないことと、早期に脱型していたことが、ひび割れの発生とひび割れ幅の拡大を助長したものと考えられる

- 〈抑制対策〉
- ・鉛直方向伸縮目地を増設する(設計)
 - ・温度ひび割れ対策(抑制対策A)を参照(62ページ)

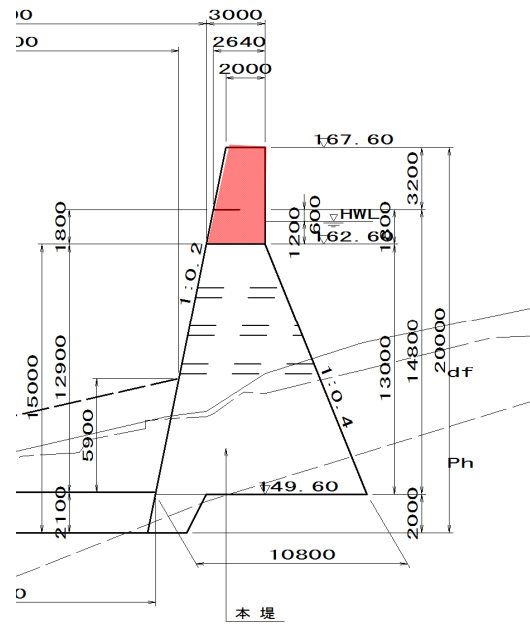
事例3 施工継目が階段状の砂防堰堤のひび割れ (発生原因) 乾燥収縮

構造物の種類	側壁、天端	打設年月	平成22年1月
場所	八頭郡八頭町下野 (環境:山間部)	脱型日(ひび割れ有無)	14日目(無)
生コン配合	21-5-40 BB	ひび割れ確認日	打設8ヶ月後
構造物の概要	構造物の寸法:幅 2.00 ~ 3.00 m × 断面急変部の高さ約 1 m × 断面急変部の長さ約 11 ~ 12 m		
ひび割れ状況	・断面急変箇所の側面において、打継ぎ面から天端面まで鉛直方向に 2 本のひび割れ(ひび割れ幅 0.10 ~ 0.45 mm)が発生、最大幅は 0.45 mm		
所見	・打重ね厚が薄くなる隅角部に、乾燥収縮によるひび割れが発生したと推察される

〈抑制対策〉 ・乾燥収縮ひび割れ対策(抑制対策B)を参照
(62ページ)

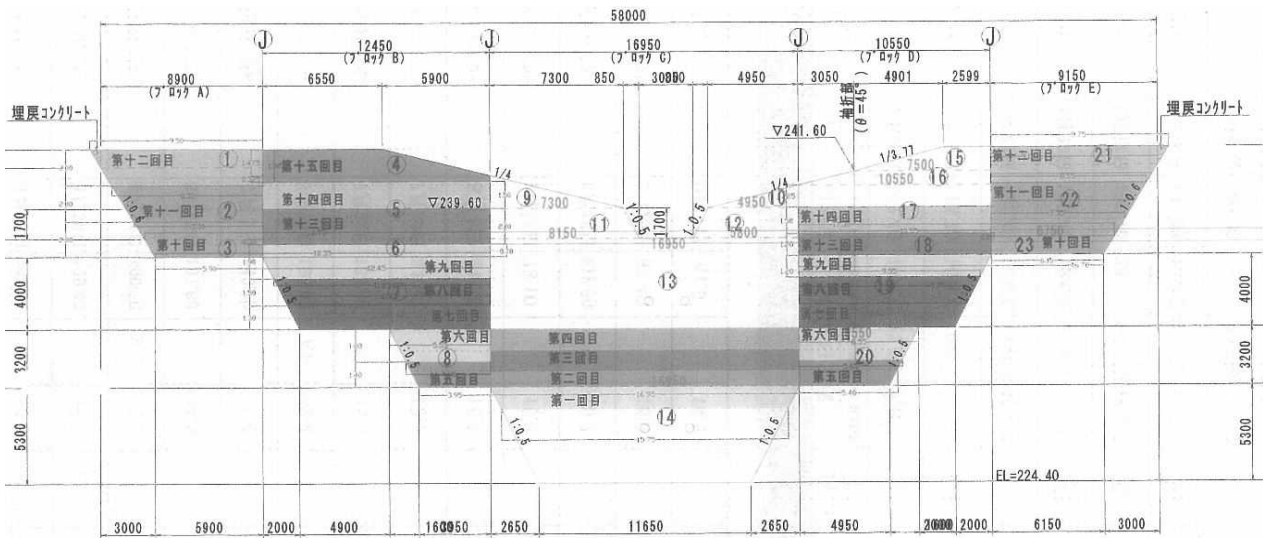
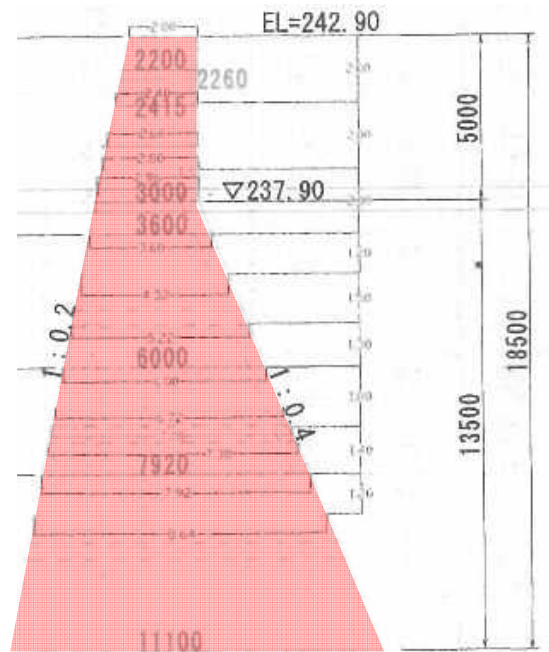
〈発生原因〉 打継処理の不足

構造物の種類	側壁(打継ぎ部)	打設年月	平成21年4月
場所	東伯郡琴浦町大父 (環境:山間部)	脱型日(ひび割れ有無)	材齢28日(無)
生コン配合	21-5-40 BB	ひび割れ確認日	完成から2年後
構造物の概要	構造物の寸法:幅 2.20 ~ 11.10 m × 1リフトの高さ 1.2 ~ 2.0 m × 1リフトの長さ(伸縮目地間) 10.55 ~ 16.95 m		
ひび割れ状況	・水平打継面から漏水が生じていた		
所見	・打継面にレイタンス等を固結させる打継処理剤が使用されたが、その機能が発揮されなかったため打継ぎ面から漏水に至ったと推察される

- ・打継面処理を確実にやり、打込み前に打継面に十分給水し、敷きモルタルが乾かないようにする(施工)
- ・上下の層で施工会社が異なる場合、どちらの工事で打継処理をするか明確にしておく(発注)

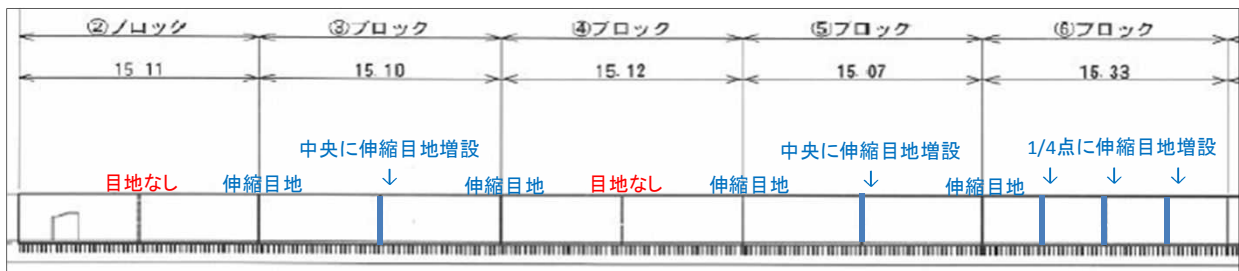
増厚コンクリートブロック割り

構造物の種類	防波堤増厚コンクリート	打設年月	平成20年10月～11月
場所	岩美郡岩美町網代（環境：海岸部）	脱型日（ひび割れ有無）	材齢7日（有）
生コン配合	21-8-40 BB	ひび割れ確認日	材齢7～15日
構造物の概要	構造物の寸法：厚さ0.5～0.9m×高さ3.5m×ブロック長さ約15m， ひび割れ誘発目地なし，伸縮目地あり (②④15m間隔→③⑤7.5m間隔→⑥3.75m間隔で配置(下図参照))		
ひび割れ状況	<ul style="list-style-type: none"> ・②，④ブロックの正面下端から鉛直方向に，長さ約3.5m，5本のひび割れ（ひび割れ幅0.20～0.50mm）が約2.5m間隔で発生，最大幅は0.50mm ・次に③，⑤ブロック施工時，伸縮目地を7.5m間隔で配置したが，長さ約3.5m，2本のひび割れ（ひび割れ幅0.40～0.60mm）が伸縮目地間中央に発生，最大幅は0.60mm ・次に⑥ブロック施工時，伸縮目地を3.75m間隔で配置したところ，ひび割れ発生がなくなった 		
所見	<ul style="list-style-type: none"> ・マスコンであり，ひび割れ確認日が材齢7～15日と若材齢であること，およびひび割れパターンから，ひび割れは水和熱に起因するものと推察される ・増厚部であり，とくに②，④ブロックは施工延長が15mと長いことから，既設部コンクリートが変形を拘束してひび割れが発生したものとする

- 〈抑制対策〉
- ・温度ひび割れ対策(共通抑制対策A) (62ページ)
 - ・鉛直方向伸縮目地を増設する(設計)

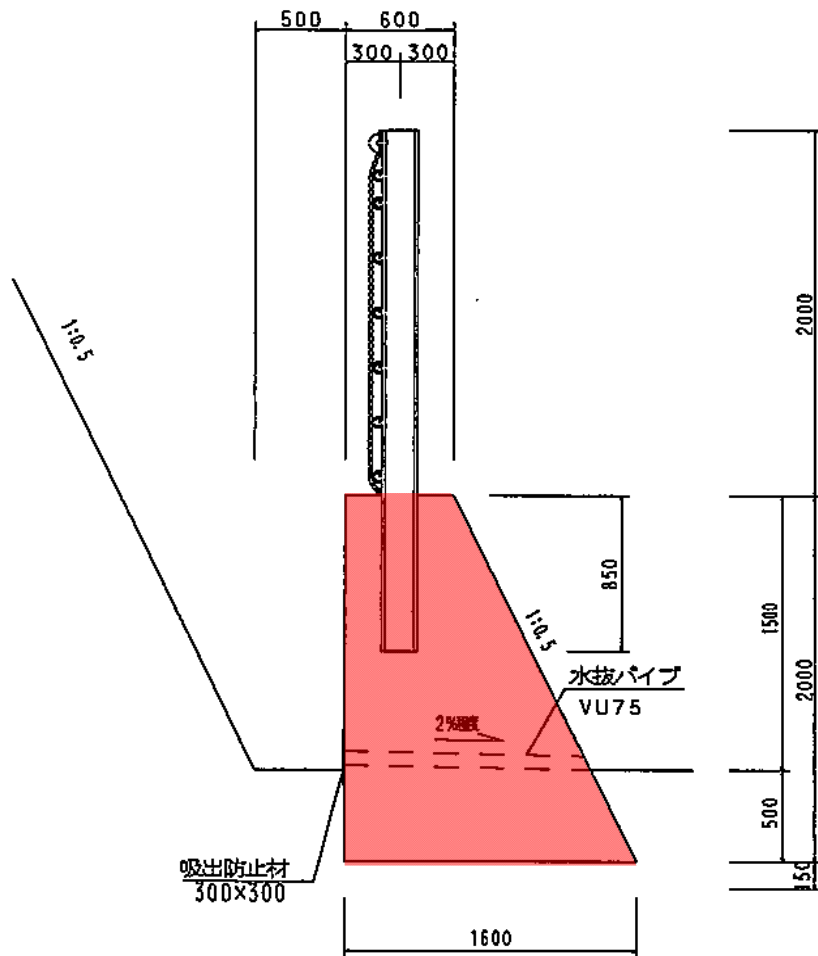
〈発生原因〉 コンクリートの沈み

構造物の種類	落石防護柵基礎	打設年月	平成21年3月
場所	八頭郡若桜町茗荷谷（環境：山間部）	脱型日（ひび割れ有無）	材齢6日（有）
生コン配合	21-8-40 BB	ひび割れ確認日	同上
構造物の概要	構造物の寸法：幅 0.6 ～ 1.6 m × 高さ 2.0 m × 長さ約 15 m， ひび割れ誘発目地なし		
ひび割れ状況	・型枠継ぎ目、型枠セパレータコーン跡に沿い、水平方向にひび割れが発生		
所見	・防護柵基礎の上側部分に沈みひび割れ・砂すじが確認できることから、打設したコンクリートはブリーディング多く、確認した水平方向のひび割れは、コンクリートの沈降によって生じたと推察される

- ・分離の無い均一なコンクリートを打込む(施工)
- ・打込み速度を早くせず,十分に締固める(施工)
- ・打込み直後に沈みひび割れを発見した場合は,タンピングや再振動を行う(施工)

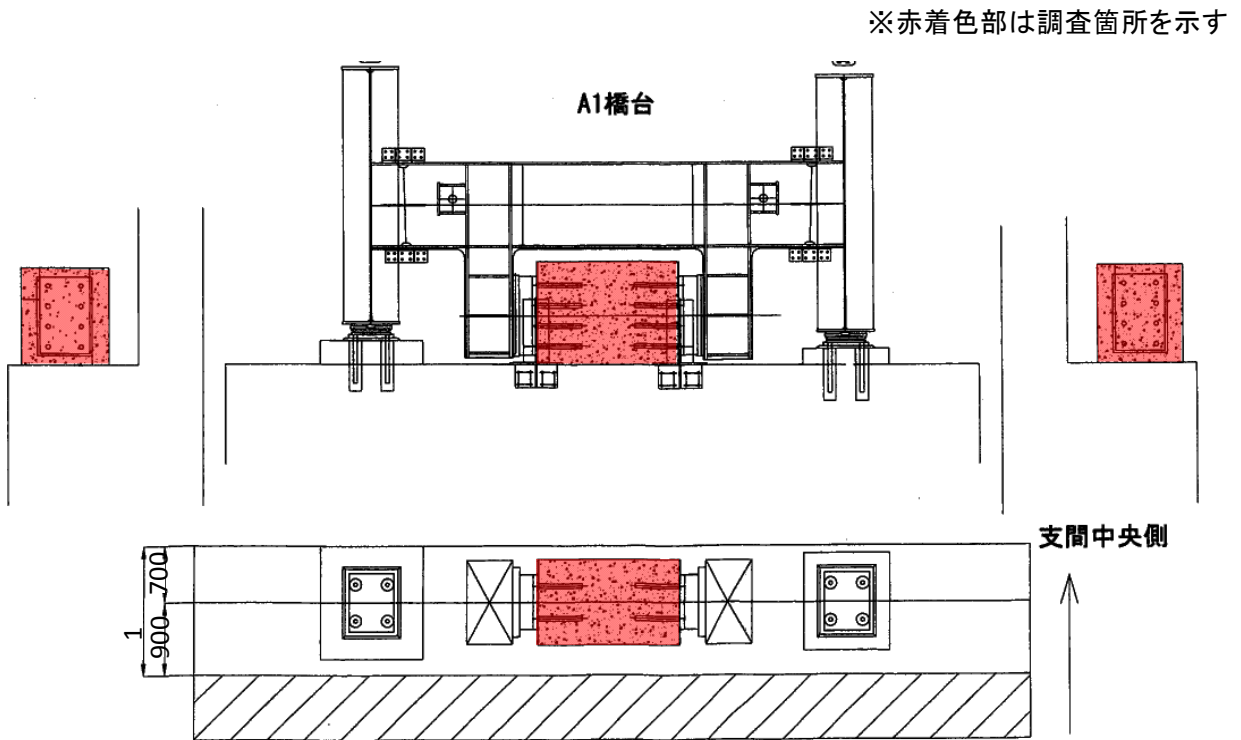
(反力壁寸法) 1.750m × 1.050m × h1.200m

〈発生原因〉 内部と表面の温度差, 乾燥収縮

構造物の種類	橋台上の反力壁	打設年月	平成22年1月
場所	福部町湯山(環境: 田園・郊外(海岸より約1km))	脱型日(ひび割れ有無)	材齢9日(有)
生コン配合	24-8-20 BB	ひび割れ確認日	同上
構造物の概要	構造物の寸法: 1.750 m × 1.050 m × 高さ 1.200 m		
ひび割れ状況	・鉛直, 水平方向に, 直線状のひび割れ(ひび割れ幅 0.15 ~ 0.45 mm)が不規則に発生, 最大幅は0.45 mm		
所見	<ul style="list-style-type: none"> ・練炭による給熱養生を5日間行われていたが, 外気温が低くコンクリート温度が高い状態で脱型したため, 表面が急激に冷やされて内部と表面の温度差により収縮し, コンクリート表面にひび割れが発生したと思われる。また, 練炭による給熱によってコンクリート表面が乾燥していたことも考えられ, これも収縮の一因と考えられる。 ・ひび割れは脱型時に確認されたが, 練炭による給熱により, 脱型前に急激な乾燥収縮が生じてひび割れが発生していた可能性もある

- 〈抑制対策〉
- ・冬期の給熱養生終了後は、温度降下を徐々に行う(施工)
 - ・給熱養生は、表面が乾燥しないように注意する(施工)
 - ・コンクリート打込み後、できる限り長く湿潤状態を保つ(施工)
(鳥取県土木工事共通仕様書、コンクリート標準示方書を遵守する)

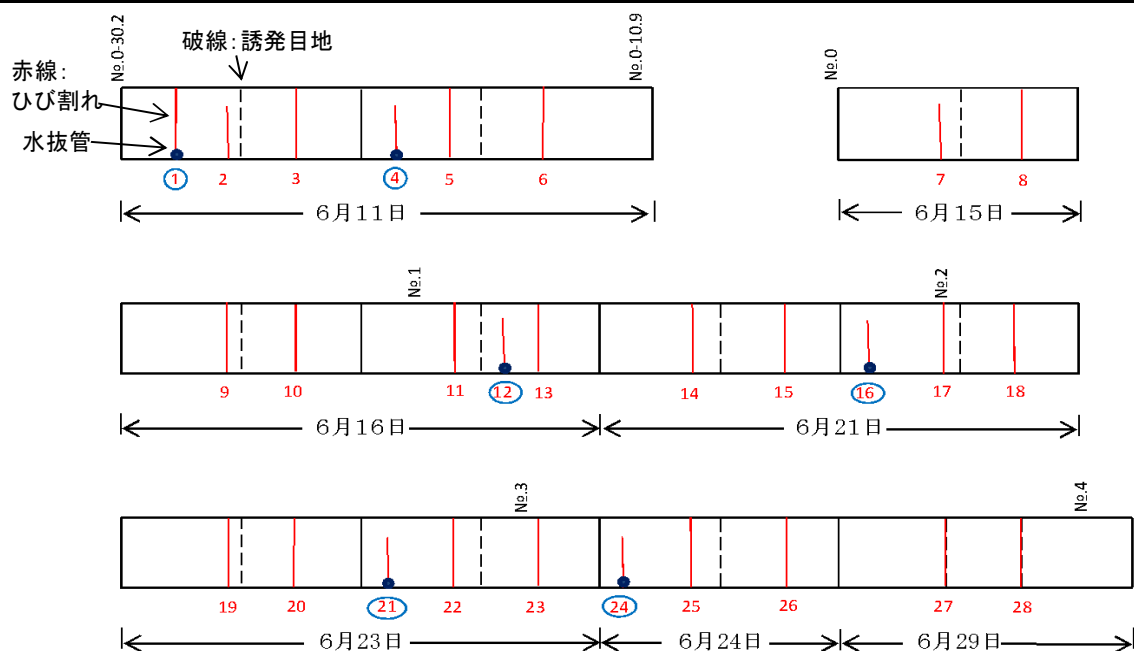
〈発生原因〉 水和熱、乾燥収縮

構造物の種類	側面(箱抜き部、水抜き部)	打設年月	平成22年6月
場所	日野郡日野町本郷 (環境:山間部)	脱型日(ひび割れ有無)	材齢7日(有)
生コン配合	21-8-40 BB	ひび割れ確認日	同上
構造物の概要	構造物の寸法:幅約0.5~1.0m×高さ約2m×長さ約110m, ひび割れ誘発目地あり(5m間隔)		
ひび割れ状況	<ul style="list-style-type: none"> 既設擁壁の上部継足しコンクリートの鉛直方向に、長さ約2m、28本のひび割れ(ひび割れ幅0.10~0.25mm)が約2~3m間隔で発生、最大幅は0.25mm 水抜き管や防護柵アンカー孔等の箱抜き部から伸展するものが多かった 		
所見	<ul style="list-style-type: none"> マスコンで、ひび割れ確認日が材齢7日の若材齢であることおよびひび割れパターンから、ひび割れは水和熱に起因するものと推察される ひび割れ誘発目地に比べて、水抜き管や防護柵アンカー孔等の箱抜き部の方が断面欠損率が大きいため、ひび割れが箱抜き部に発生したと考える 打設から約1ヶ月後に調査したが、日当たりが良い場所であるため、発生したひび割れは乾燥収縮により拡大していた

- 〈抑制対策〉
- ・ひび割れ誘発目地を箱抜き部と離して配置する(設計)
 - ・温度ひび割れ対策(抑制対策A)および乾燥収縮ひび割れ対策(抑制対策B)を参照
- (62ページ)

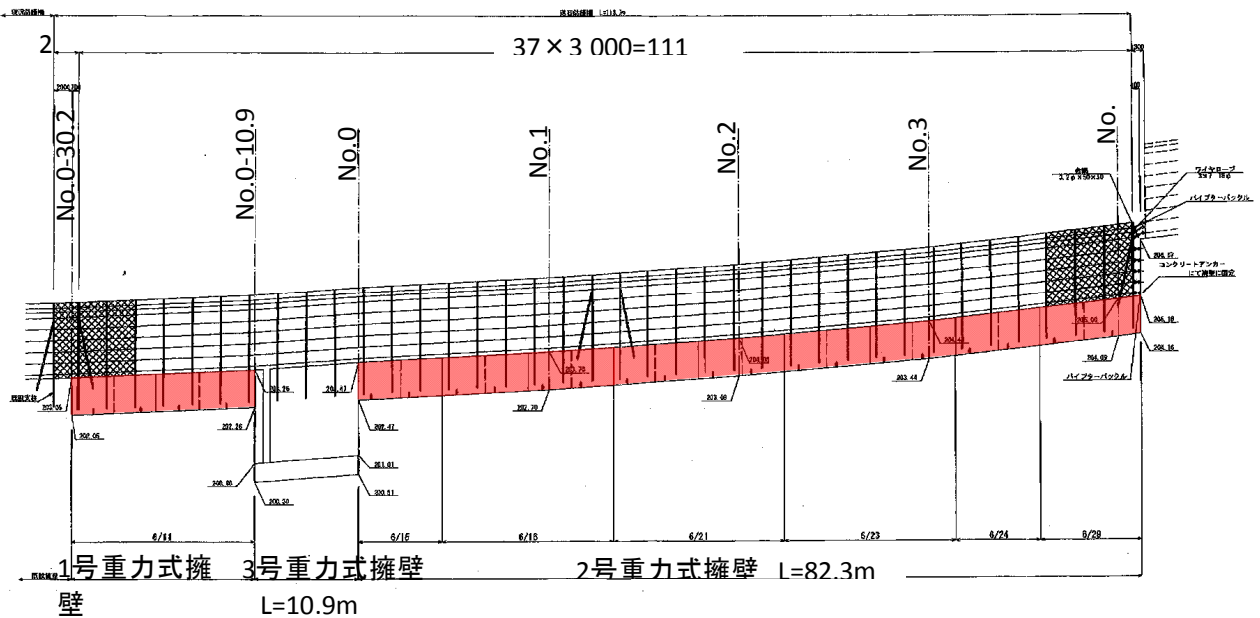
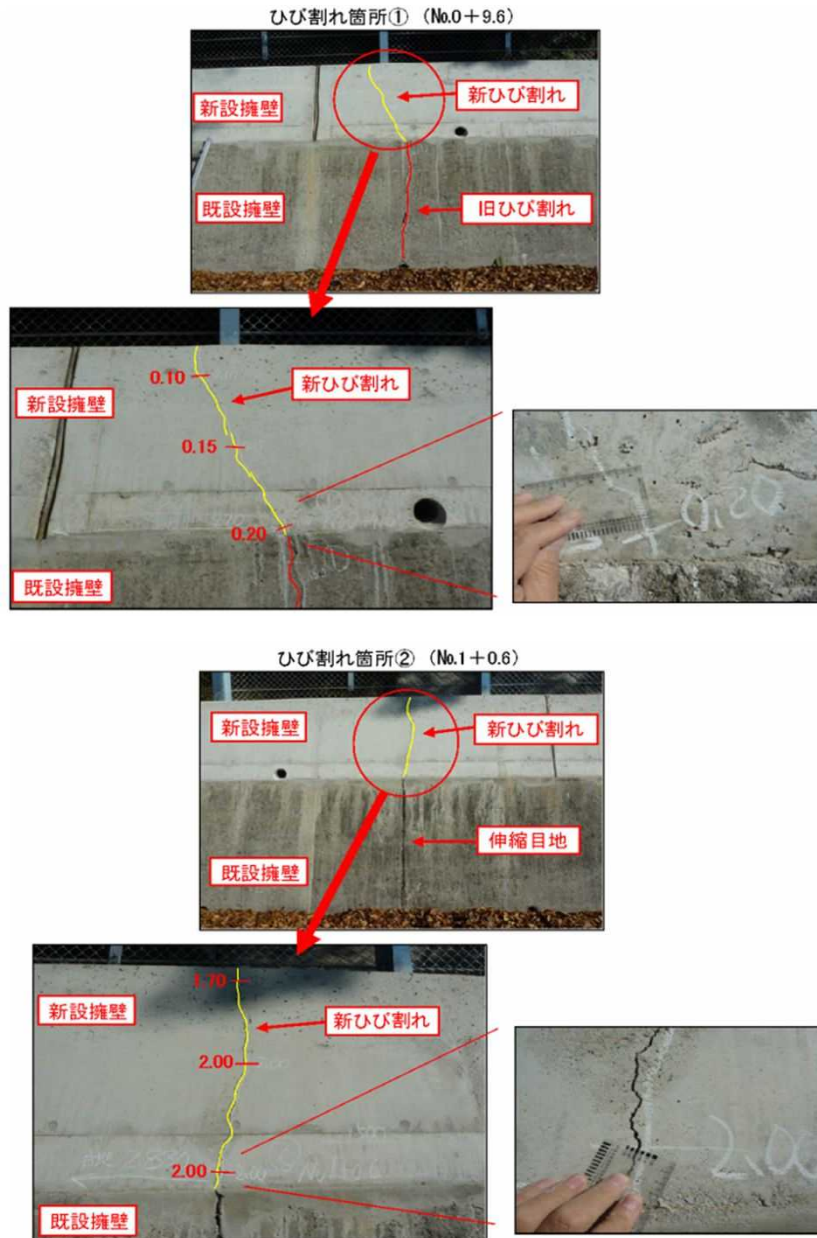
〈発生原因〉 乾燥収縮

構造物の種類	側面	打設年月	平成22年6月
場所	日野郡日野町本郷（環境：山間部）	脱型日（ひび割れ有無）	材齢9日（無）
生コン配合	21-8-40 BB	ひび割れ確認日	打設4ヶ月後
構造物の概要	構造物の寸法：幅約 0.5 ～ 1.0 m × 高さ約 2 m × 長さ約 80 m ， ひび割れ誘発目地なし，伸縮目地なし		
ひび割れ状況	<ul style="list-style-type: none"> ・既設擁壁の上部継足しコンクリートの鉛直方向に、長さ約 2 m ， 8 本のひび割れ（ひび割れ幅 0.10 ～ 2.50 mm ）が約 10 m 間隔で発生、最大幅は 2.50 mm ・ひび割れ発生位置は、既設擁壁の伸縮目地位置とひび割れ発生位置の上であった。 		
所見	<ul style="list-style-type: none"> ・ひび割れは、脱枠時および打設から約2ヶ月後の調査では確認されず、打設から約4ヶ月後の調査で確認されたため、乾燥収縮によるものと判断される ・既設擁壁の伸縮目地やひび割れを考慮せずに新設擁壁を打継いだため、この箇所にひび割れが発生したと考える

- 〈抑制対策〉
- ・伸縮目地、ひび割れ誘発目地位置を既設部に合わず（設計）
 - ・乾燥収縮ひび割れ対策（抑制対策B）
- （62ページ）
