# 主伐と更新等に関する手引き

令和元年6月21日

鳥取県農林水産部

森林・林業振興局森林づくり推進課・林業試験場

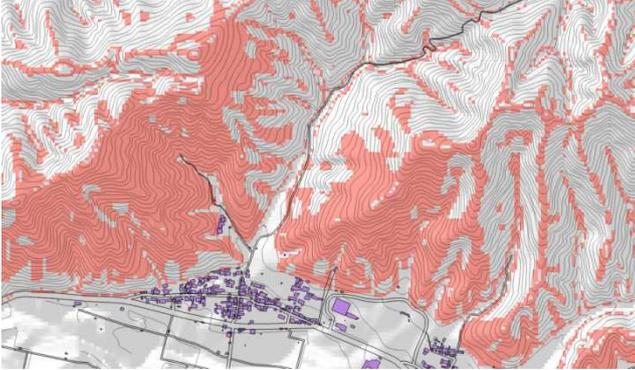
項目	説明
<p>保全対象施設の位置 危険レベル★★★ 【図面／現地】</p>	<p>◆図面『土石流範囲配慮図』により確認してください。</p>

<p>凡例 赤：着色された範囲で崩壊が発生すると土石流となり下流の保全対象に影響を及ぼす可能性が高い場所</p> <p>【土石流配慮範囲図】</p> <ul style="list-style-type: none"><li>・皆伐や路網作設は、場所や方法を誤ると斜面の崩壊につながる恐れがあります。特に斜面の中腹以上で崩壊が発生した場合には、土石流化し、2km程度下流にまで被害を及ぼす恐れがあるため、豪雨時に備え、住家・道路等の保全対象との距離を十分確保する必要があります。</li><li>・新規の住家等は地図や空中写真に反映されていない場合もあるため、施業予定地の下流を必ず現地確認する必要があります。</li></ul>
<p>皆伐による崩壊リスクの高い場所(表層崩壊危険箇所) 危険レベル★★★ 【図面／現地】</p>	<p>◆図面『表層地質図』『傾斜区分図(遷急線図)』により確認してください。</p>

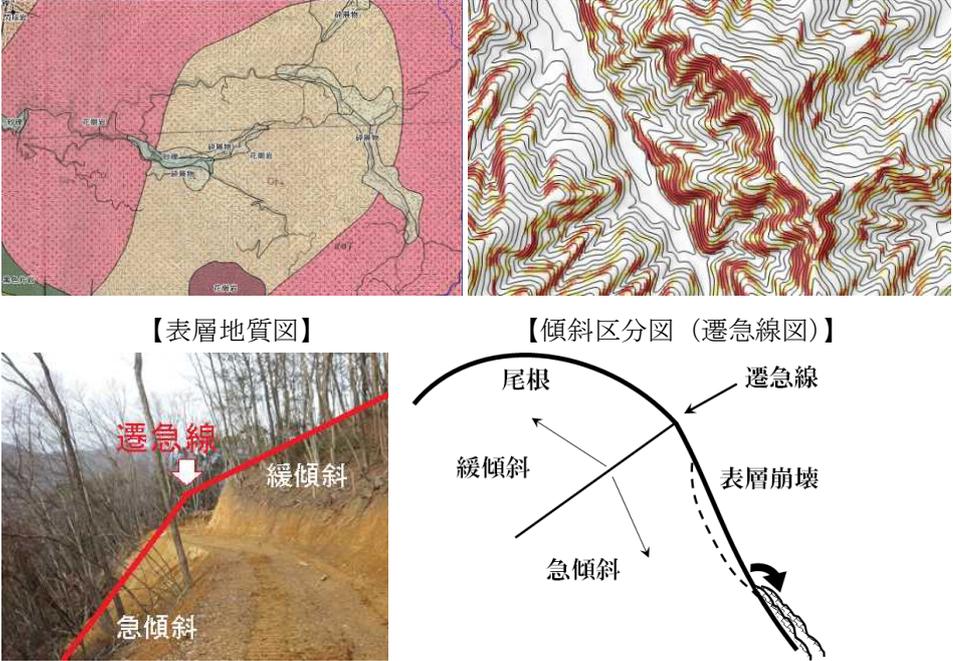
<p>【表層地質図】</p> <p>【傾斜区分図(遷急線図)】</p> <p>尾根 遷急線 表層崩壊 急傾斜 緩傾斜</p> <p>遷急線 急傾斜 緩傾斜</p> <p>【遷急線の模式図】</p>

項 目	説 明										
	<ul style="list-style-type: none"> <li>・ 風化の進んだ花崗岩地帯の急傾斜地では樹木の根系により土層が保持されていることが多く、根系支持力が失われれば崩壊が生じます。</li> <li>・ 花崗岩地帯での崩壊は表層崩壊が多く、斜面勾配 30 度以上の遷急線（尾根から谷に向かって斜面勾配が急になる箇所）付近で発生しやすい傾向があります。</li> <li>・ 事業地が、花崗岩地帯で平均勾配 30 度以上の急斜面で遷急線を含む場合は、皆伐を避ける必要があります。</li> </ul>										
<p>路網作設の限界 （斜面勾配 1:1.5 (33.8～37.6 度)）</p> <p>危険レベル★★</p> <p>【図面／現地】</p>	<p>◆ 図面『傾斜区分図』により確認してください。</p>

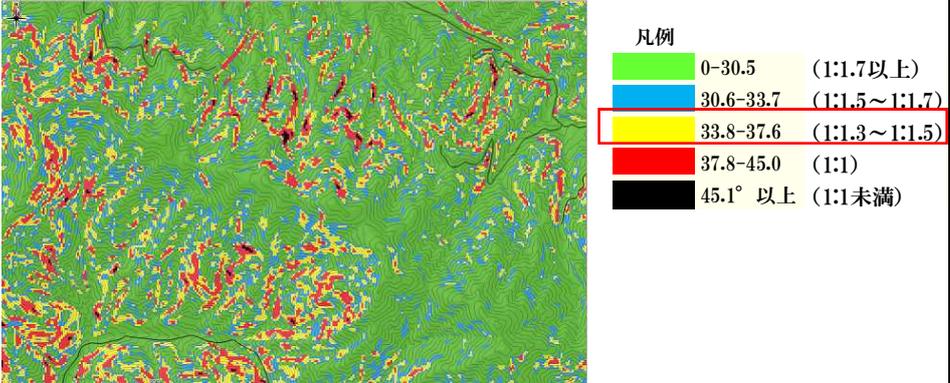
<p>凡例</p> <table border="1"> <tr> <td>0-30.5</td> <td>(1:1.7以上)</td> </tr> <tr> <td>30.6-33.7</td> <td>(1:1.5～1:1.7)</td> </tr> <tr style="border: 2px solid red;"> <td>33.8-37.6</td> <td>(1:1.3～1:1.5)</td> </tr> <tr> <td>37.8-45.0</td> <td>(1:1)</td> </tr> <tr> <td>45.1° 以上</td> <td>(1:1未満)</td> </tr> </table> <p>【傾斜区分図】</p> <ul style="list-style-type: none"> <li>・ 盛土高が大きくなるため、丸太組など路側構造物が必要となります。災害を発生させないよう十分な注意が必要です。</li> </ul>	0-30.5	(1:1.7以上)	30.6-33.7	(1:1.5～1:1.7)	33.8-37.6	(1:1.3～1:1.5)	37.8-45.0	(1:1)	45.1° 以上	(1:1未満)

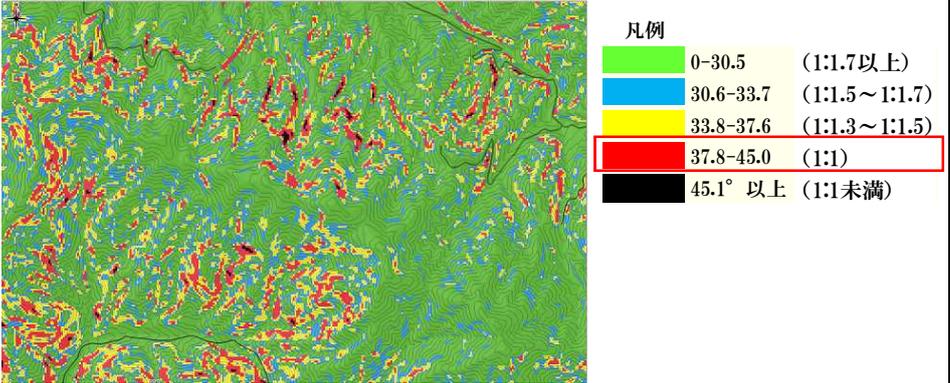
0-30.5	(1:1.7以上)										
30.6-33.7	(1:1.5～1:1.7)										
33.8-37.6	(1:1.3～1:1.5)										
37.8-45.0	(1:1)										
45.1° 以上	(1:1未満)										
<p>路網作設を避ける場所 （斜面勾配 1:1 (37.7～45 度)）</p> <p>危険レベル★★★</p> <p>【図面／現地】</p>	<p>◆ 図面『傾斜区分図』により確認してください。</p>

<p>凡例</p> <table border="1"> <tr> <td>0-30.5</td> <td>(1:1.7以上)</td> </tr> <tr> <td>30.6-33.7</td> <td>(1:1.5～1:1.7)</td> </tr> <tr> <td>33.8-37.6</td> <td>(1:1.3～1:1.5)</td> </tr> <tr style="border: 2px solid red;"> <td>37.8-45.0</td> <td>(1:1)</td> </tr> <tr> <td>45.1° 以上</td> <td>(1:1未満)</td> </tr> </table> <p>【傾斜区分図】</p> <ul style="list-style-type: none"> <li>・ 切取高・盛土高が大きくなります。切土法面は不安定となり、崩壊の危険が高くなります。盛土には大きな路側構造物が必要となります。可能な限り避けるべき勾配です。</li> </ul>	0-30.5	(1:1.7以上)	30.6-33.7	(1:1.5～1:1.7)	33.8-37.6	(1:1.3～1:1.5)	37.8-45.0	(1:1)	45.1° 以上	(1:1未満)
0-30.5	(1:1.7以上)

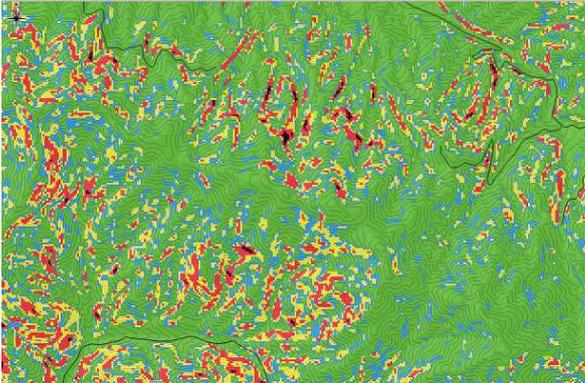
項目	説明										
<p>路網作設不可 (斜面勾配 45 度以上) 危険レベル★★★★★ 【図面／現地】</p>	<p>◆図面『傾斜区分図』により確認してください。</p>

<p>【傾斜区分図】</p> <ul style="list-style-type: none"> <li>・路網の作設はできません。</li> </ul>	0-30.5	(1:1.7以上)	30.6-33.7	(1:1.5~1:1.7)	33.8-37.6	(1:1.3~1:1.5)	37.8-45.0	(1:1)	45.1° 以上	(1:1未満)
0-30.5	(1:1.7以上)										
30.6-33.7	(1:1.5~1:1.7)										
33.8-37.6	(1:1.3~1:1.5)										
37.8-45.0	(1:1)										
45.1° 以上	(1:1未満)										
<p>0 次谷 (集水地形) 危険レベル★★ 【図面／現地】</p>	<p>◆図面『0 次谷図』により確認してください。</p>

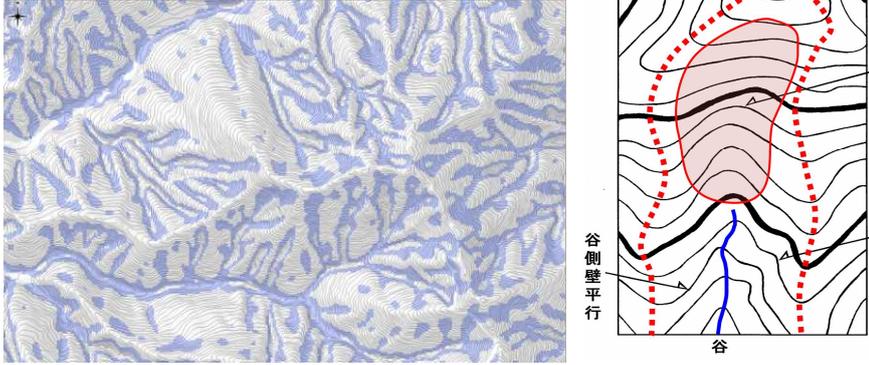
<p>【0 次谷図】</p> <p>【0 次谷の平面図】</p> <ul style="list-style-type: none"> <li>・谷頭や斜面中腹の凹地形 (0 次谷) は、過去の崩壊跡地です。</li> <li>・0 次谷上流の遷急線は侵食前線で、次に崩壊が生じる場所です。下部ほど水分量が高く、遷緩線近くに湧水点があります。</li> <li>・路網を開設した場合には、湧水等により、盛土が崩壊しやすい場所です。</li> </ul>										
<p>地すべり地形 危険レベル★ 【図面／現地】</p>	<p>◆図面『地すべり分布図』により確認してください。</p>

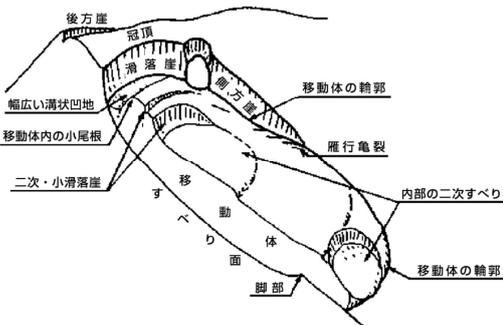
<p>【地すべり地形の模式図】</p>

<p>○側方崖</p> <ul style="list-style-type: none"> <li>・地盤が粘土化し、湧水が多く、崩壊・土石流が起こりやすい場所です。</li> </ul> <p>○中央（側方崖の間）</p> <ul style="list-style-type: none"> <li>・地盤が破碎あるいは風化しており、湧水が発生しやすく、崩壊・土石流が起こりやすい場所です。また、路網を開設した場合には落石が良く生じる場所です。</li> </ul> <p>○移動体脚部</p> <ul style="list-style-type: none"> <li>・地すべりの滑動により、舌部と呼ばれる急傾斜な斜面が形成されます。この部位は、地盤が風化しており、湧水が多く、小型の移動体が形成され、崩壊が起こりやすい場所です。</li> <li>・路網作設の際に小型の移動体に気づかず高切すると、移動体が動く恐れがあります。</li> </ul>
<p>断層</p> <p>危険レベル★</p> <p>【図面／現地】</p>	<p>◆図面『表層地質図』に記載されている断層の有無を確認してください。</p>

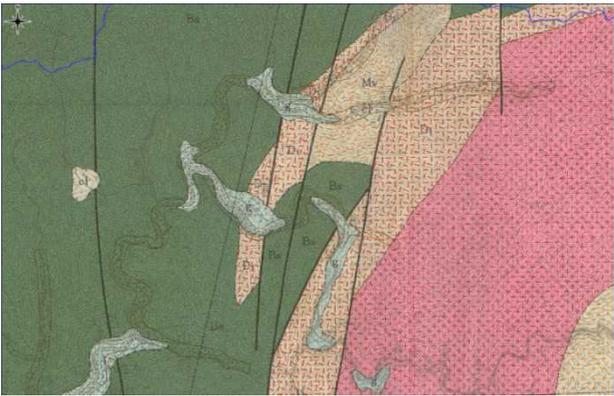
<p>【表層地質図】（図中の太実線が断層）</p> <ul style="list-style-type: none"> <li>・断層は、地盤が破碎・粘土化し、地下水が集まりやすいため、崩壊が起こりやすい場所です。断層の長さが長いほど規模の大きな断層で、遠くまで破碎帯が続きます。</li> <li>・断層に沿って路網を作設すると、断層に沿った範囲全てで破碎された断面が出るため、無数に崩壊が起きます。断層を通過する場合にはできる限り最短距離で通過し、破碎帯をできるだけ出さないようにルート設計してください。</li> <li>・なお、断層による岩盤破碎の幅は、活断層の長さの 1/1000～1/100 となります。</li> </ul>

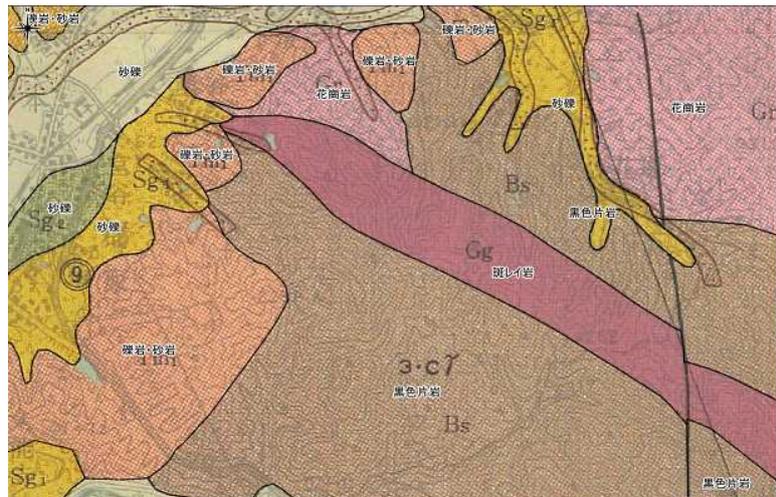
【表層地質図】（図中の異なる色の境界が地質境界）

- 地質境界は、異なる強度・透水性の岩盤が接する場所であるため、強度が低く、透水性が高い岩盤へ地下水が集中し、崩壊が起りやすくなります。地質図で異なる多くの色が付く場所や、火成岩の隣（マグマの熱により接触した部分変成している）などでは、風化が顕著になります。
- 路網を作設する場合には、地質境界は最短距離で通過しましょう。地質境界に沿って路網を作設すると長期的には廃道になります。

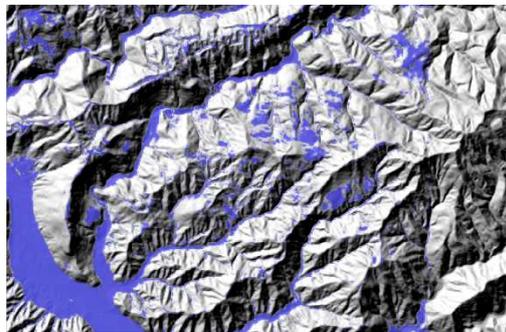
【崩積土図】

- 上流の崩壊等の土砂が堆積した緩んだ地盤で、湧水や表面流が発生しやすい場所です。平常時に湧水がなくとも、豪雨時には湧水が出る場所が多いです。また、堆積岩の崖錐などは安息角となり、路網を開設により安定を乱すと延々と侵食が上流へ拡大します。
- 路網を開設する場合には、2 mを超える高切にならないようにし、湧水や表面水の処理を十分に行う必要があります。

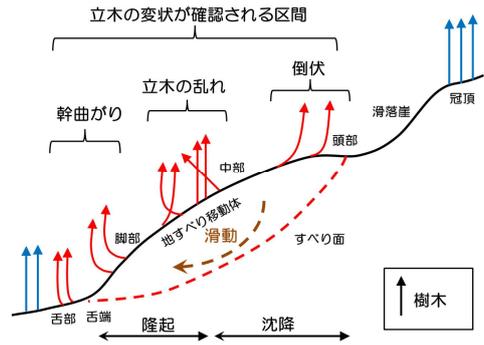
- ・斜面が下流へ押し出したり膨張しています。地すべり地形や移動体の脚部・下部で多く見られます。
- ・雪による樹幹の曲りは、地際からJ状に曲り、曲りの方向は最大傾斜方向となります。

- ・地すべりによる樹幹の曲りは、地形と調和的になります。樹幹の曲り方と方向が地形と最大傾斜のどちらと調和的かを観てください。

【地すべりの滑動と部位毎の立木の形状】

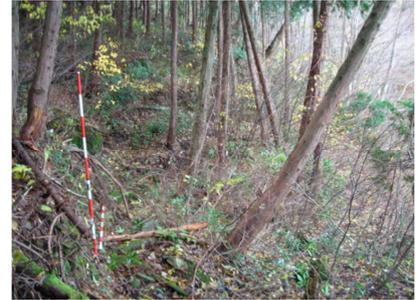
- ・地盤が膨張・沈下している場所で多く見られます。
- ・立木の乱れが広い場合はすべり面が深く、地すべりであることが多い傾向にあります（地すべり・深層崩壊の前兆現象）。

- ・立木の乱れが狭い場合はすべり面が浅く、表土のクリープであることが多い傾向にあります（表層崩壊の前兆現象）。

【地すべり移動体内の立木の乱れ】

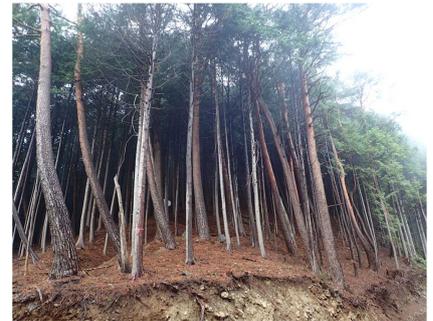
地盤が沈下しています。地すべり地形や移動体の上部で多く見られます。

【地すべり頭部の立木の倒伏】
