## Ⅶ 樹木根系を考慮した防災林配置技術の開発

(実施期間：平成30年度～令和2年度 予算区分：受託研究 担当：矢部浩)

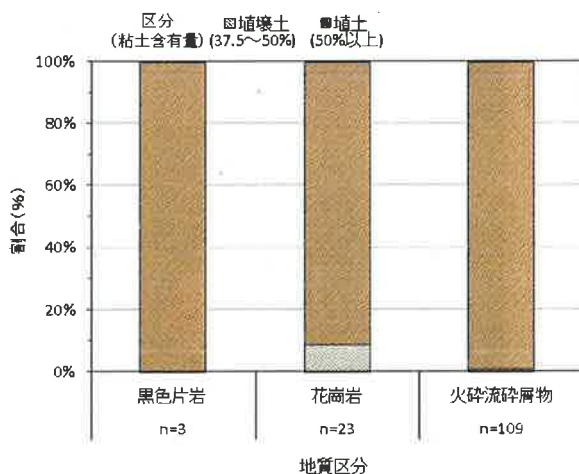
図1 地質別の崩土の粒径(風化度)

崩土は、地質に関係なく粘土含有量が37.5～50%以上となる埴壤土または埴土であり、風化が進んだ土層であった。水分量は多湿以上が大半を占めた。これらの事から、崩壊が発生する土層の特徴は、粘土にまで風化した土層であり、平常時より水を多く含む土層が崩落していると考えられた。
