4.4 千代川左岸漂砂系（白兔海岸）

4.4.1 概要

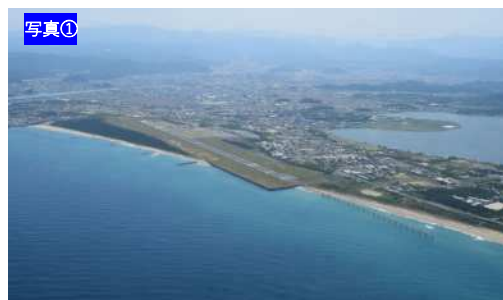
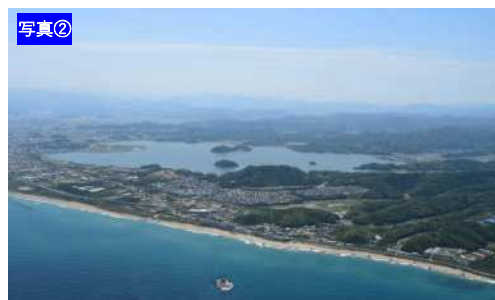
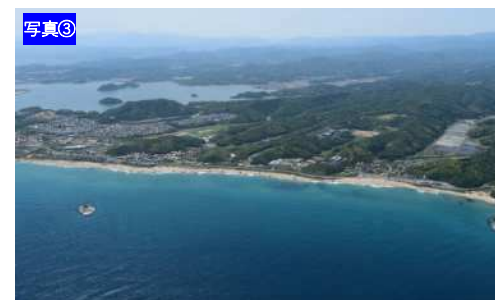
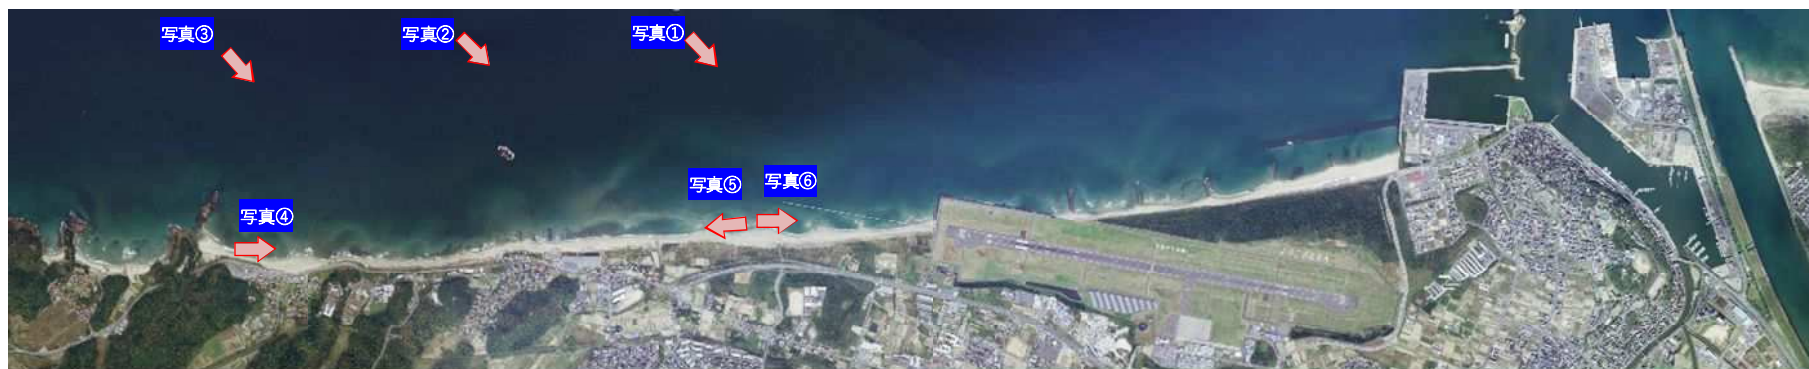
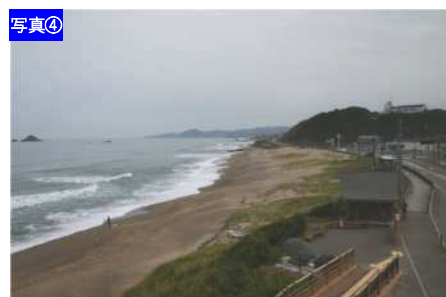
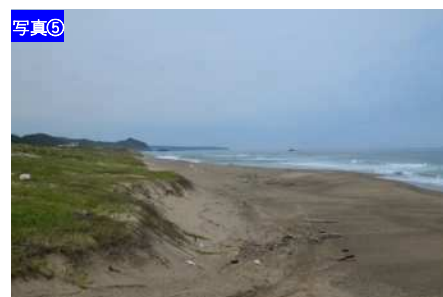
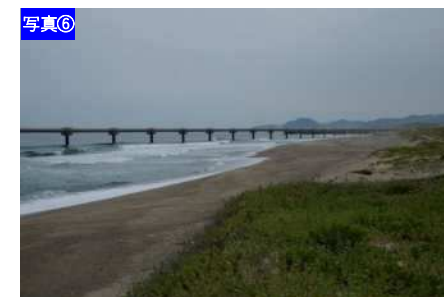
図 4.4.1 千代川左岸の航空写真（2018 年撮影）と現場写真（2020 年 9 月撮影）

図 4.4.1 に、千代川左岸（白兔海岸）の空中写真および現地写真を示す。

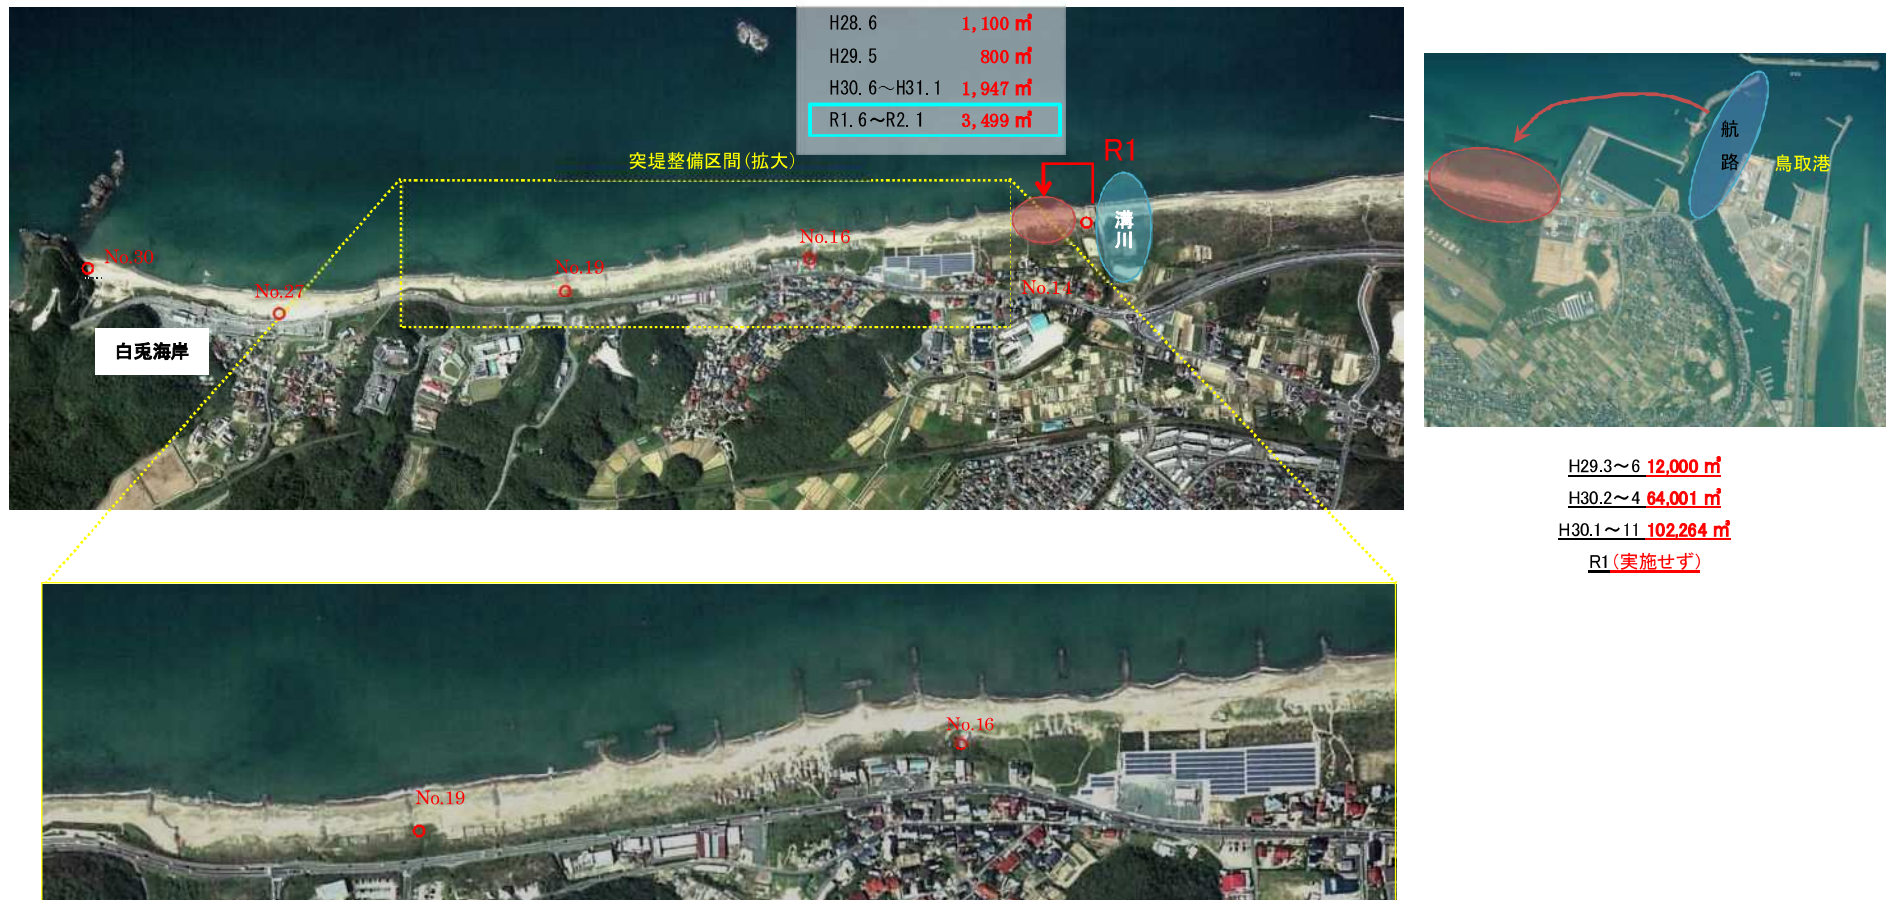
図 4.4.2 白兔海岸における土砂投入状況

図 4.4.2 に、白兔海岸における土砂投入状況を示す。

溝川以西は、民地、国道 9 号が砂浜背後に迫っており、異形ブロック式の小突堤が密に設置されている。

令和元年度は、溝川から発生する土砂を河口左岸へ投入している。過年度は、鳥取港航路の淤滞土砂を鳥取港の西側に投入している。平成 30 年度は 10.2 万 m³、その前年度は 6.4 万 m³ の土砂を投入しているが、令和元年度は実施していない。

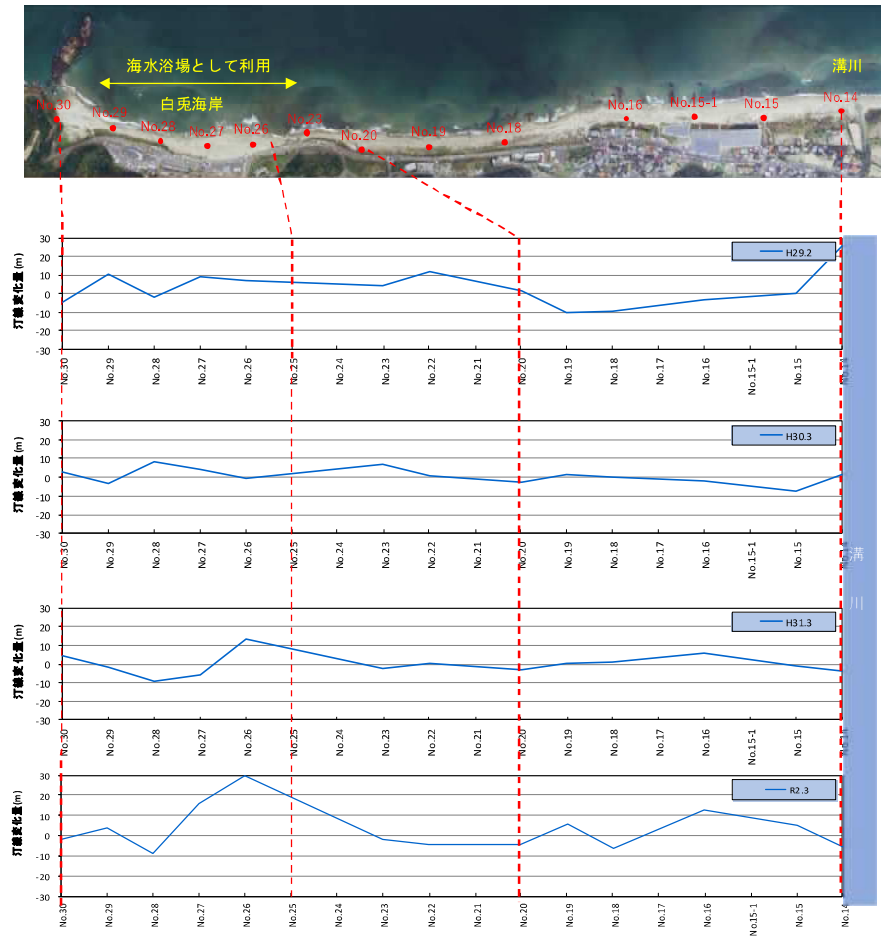
図 4.4.4 千代川左岸漂砂系（白兎海岸）の近年の汀線変化図（平成4年3月基準）

平成 4 年 3 月測量を基準とした直近 4 カ年の汀線変化図を図 4.4.3 図 4.4.3、図 4.4.4 に示す。平成 28 年度以降の養浜の効果により、概ね堆積傾向にある。

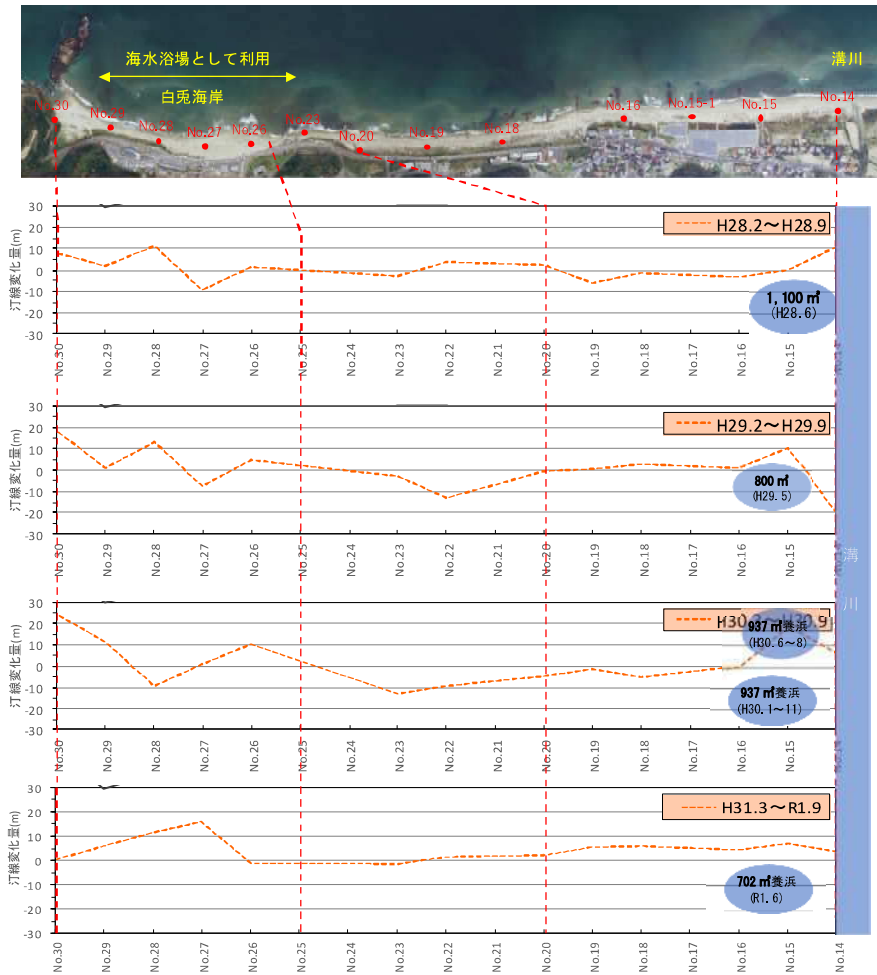
図 4.4.5 千代川左岸漂砂系（白兔海岸）の近年の汀線変化図（春から秋の変化量：1年毎）

直近 4 カ年における春から秋、秋から春の汀線変化図を図 4.4.5、図 4.4.6 に示す。白兔海岸の東側は堆積傾向にあり、汀線は全体的に概ね安定傾向にある。

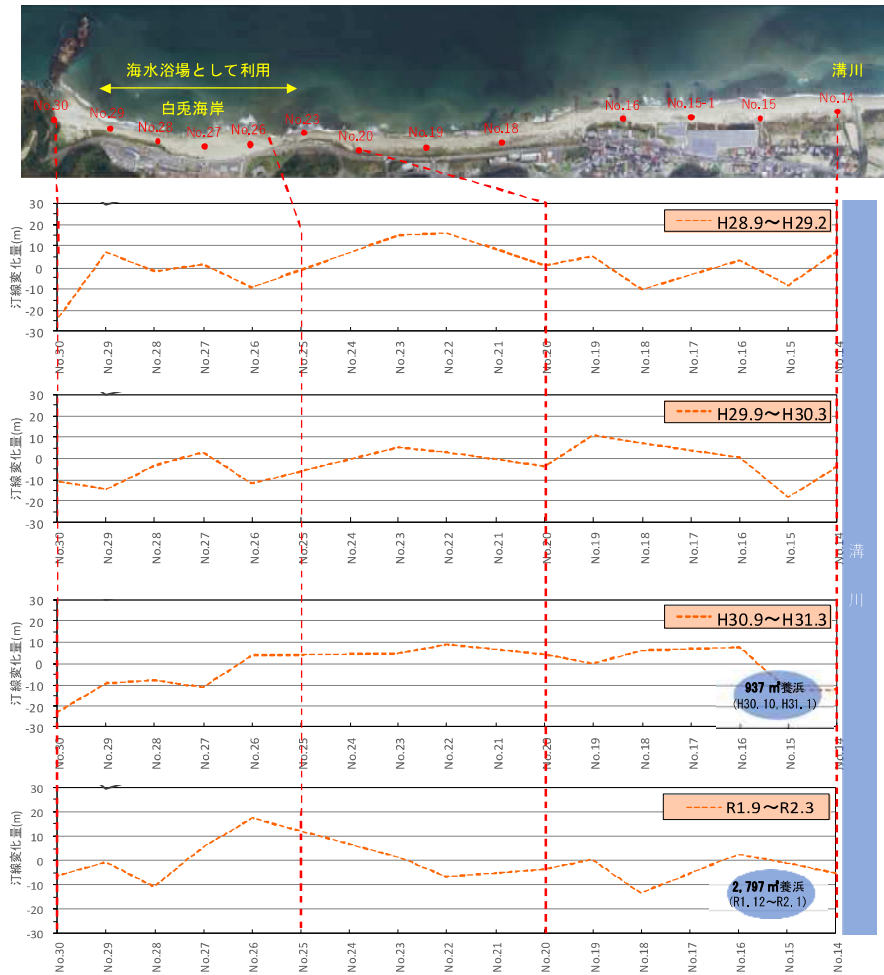
図 4.4.6 千代川左岸漂砂系（白兔海岸）の近年の汀線変化図（秋から春の変化量：1年毎）

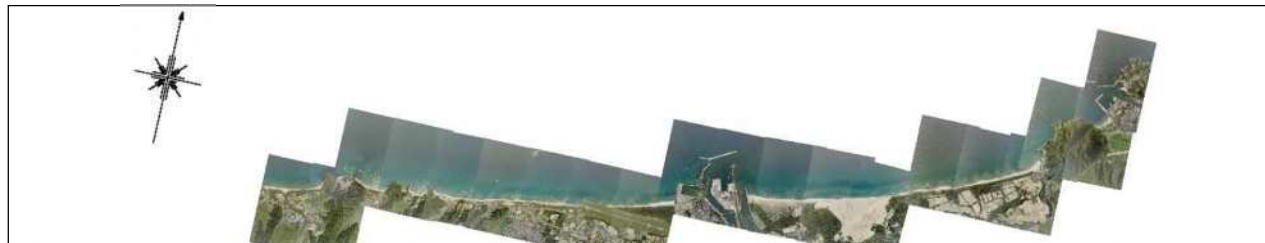
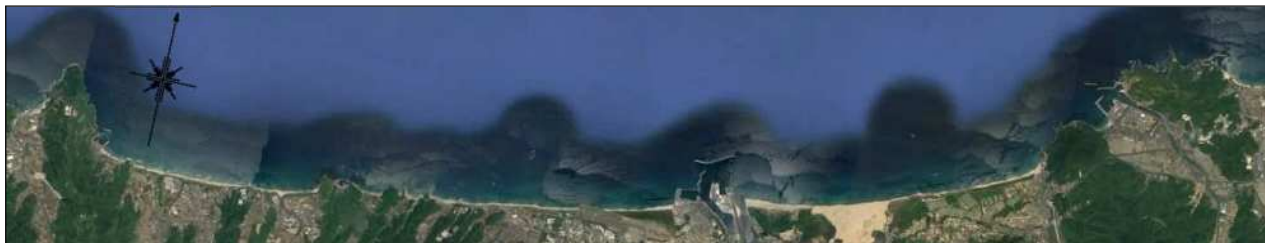
図 4.4.9 鳥取港周辺海岸のモザイク写真(2)

図 4.4.8、図 4.4.9 は、収集した各時期の空中写真を重ね合わせたモザイク写真であり、表 4.4.2 は、各撮影年月における構造物及び汀線変化の特徴を整理した結果である。また、図 4.4.10、図 4.4.11 に、読み取った汀線の重ね合わせ図（判読対象の全範囲、鳥取空港～鳥取港周辺拡大）を示す。

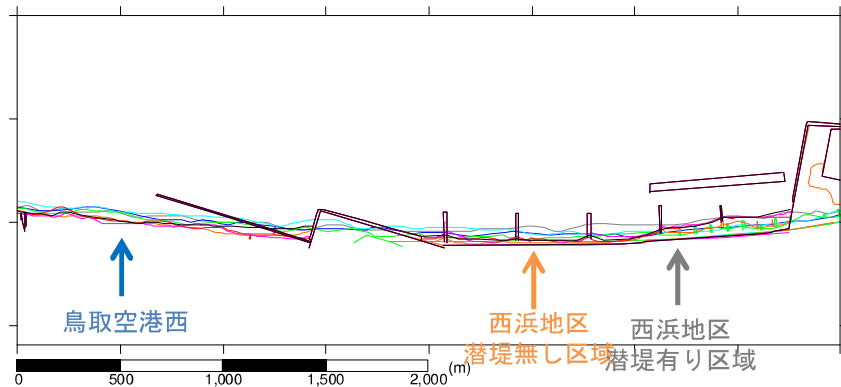
図 4.4.14 代表断面の抽出位置

図 4.4.14 に示す代表 3 地点（西浜地区（潜堤設置区間、潜堤未設置区間）、鳥取空港西側）において、汀線位置の変動を読み取ることで、前進・後退速度を定量的に把握した。図 4.4.15 に代表 3 地点の汀線変化量の経年変化図を示す。
