島根原子力発電所2号炉に関する 審査の概要

原子力規制庁
令和6年9月

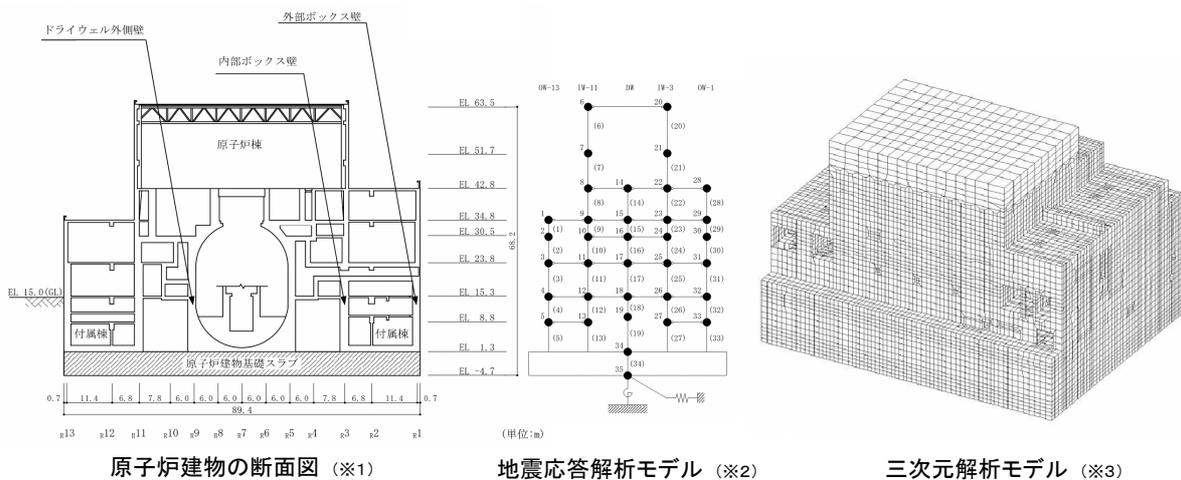
①原子炉建物に係る審査結果

【確認結果】(※1)

原子炉建物の形状、構造、地盤等を反映した解析モデルを用いて、基準地震動が作用した場合の地震応答解析を実施した結果、原子炉建物の耐震壁について、材料物性の不確かさを考慮した各層の最大応答せん断ひずみは 0.77×10^{-3} であり、許容限界(2.0×10^{-3})を超えないことを確認した。

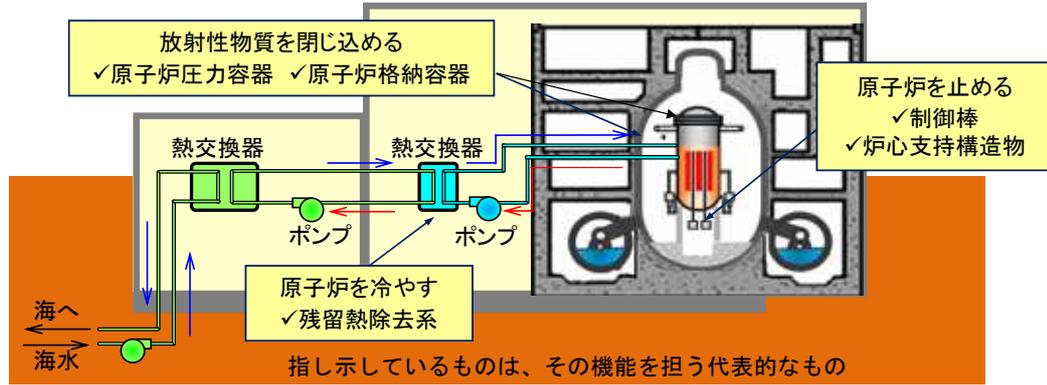
②主要な機器・配管系に係る審査結果

区分	評価対象	評価項目	発生値	許容値
止める	制御棒（制御棒挿入性）	相対変位※	35.0mm	40mm
	炉心支持構造物（シュラウド下部胴）	応力	110MPa	222MPa
冷やす	残留熱除去系（配管）	応力（疲労）	0.1594	1
	残留熱除去系（熱交換器）	応力	263MPa	485MPa
閉じ込める	原子炉圧力容器（支持スカート部）	応力	361MPa	552MPa
	原子炉格納容器（ドライウェル基部）	応力	402MPa	501MPa

【確認結果】
 地震時の発生値は許容値以下となることを確認

※燃料集合体相対変位

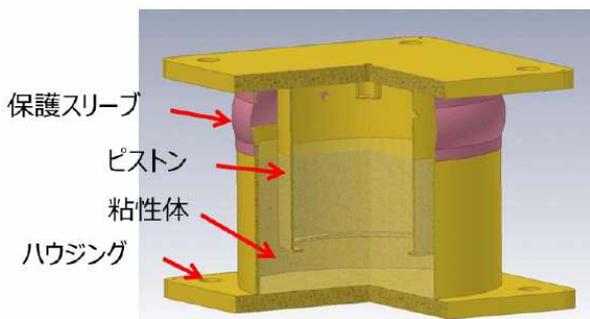
図 三軸粘性ダンパの外観

【三軸粘性ダンパ】

粘性ダンパは、粘性体中の抵抗体に相対変位が生じた際に減衰力を生じるもので、比較的単純な構造で高い減衰能力を有している。三軸粘性ダンパは、水平2方向及び鉛直方向に対する制震装置であり、海外の原子力発電施設や国内の一般産業施設で設置実績があるが、国内の原子力施設では初めて設置される。

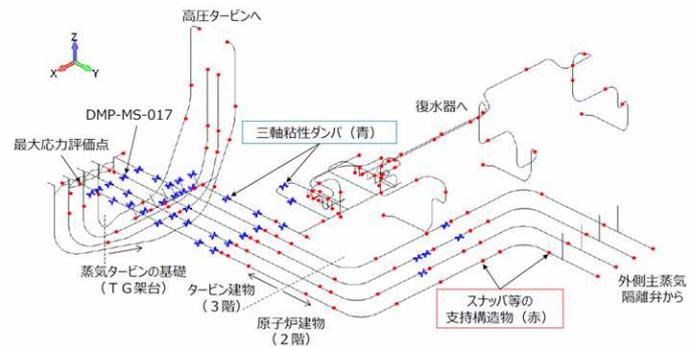
図 三軸粘性ダンパを設置した主蒸気系配管の地震応答解析モデル

【確認結果】

主蒸気系配管の地震応答低減のために設置する三軸粘性ダンパの耐震性評価について、三軸粘性ダンパの性能試験により減衰性能、低速移動時の追従性能等を確認。その上で、当該試験結果を考慮した地震応答解析モデルを用いて地震応答解析を実施した結果、三軸粘性ダンパを設置した主蒸気系配管において考慮すべき地震力によって三軸粘性ダンパに生じる荷重等の応答値が許容値を満足すること、また、当該主蒸気系配管に生じる応力が許容値を満足することを確認

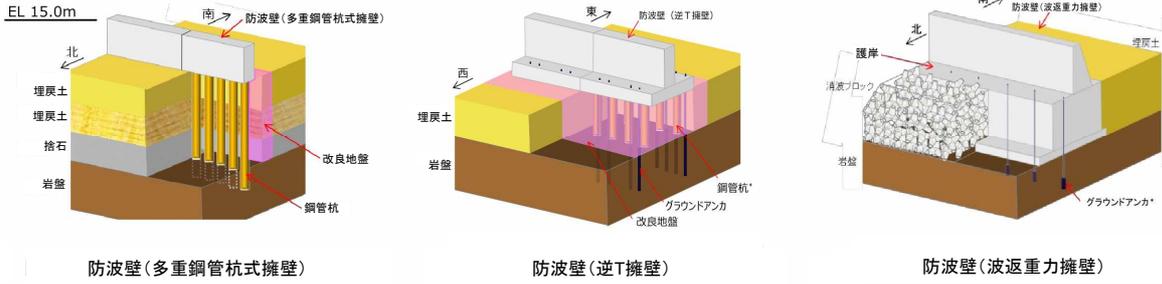
防波壁の構造概要図 (※1)

【確認結果】

防波壁については、以下のことを確認した。

- ①入力津波に対して、津波防護施設に要求される機能が十分に保持できる設計としていること
- ②津波による荷重と津波以外の荷重(余震による荷重、漂流物による荷重、積雪荷重及び風荷重)を適切に設定し、それらの組合せを考慮していること
- ③津波来襲後の再使用性や津波の繰り返しの作用を考慮して、作用する荷重に対し、それぞれの施設に要求される機能を十分に保持できる許容限界を設定していること、材料の応力がおおむね弾性範囲内に収まることを基本としていること

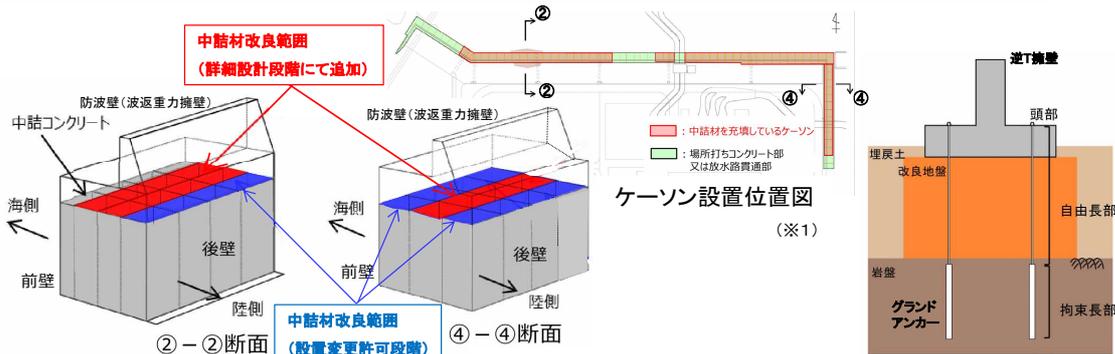
ケーソン中詰材改良範囲 (※1)

防波壁(逆T擁壁)の構造概要図 (※2)

【確認結果】

防波壁(波返重力擁壁)については、下部を構成するケーソン内部に充填されたスラグ及び砂のすべてを改良固化する耐震補強を実施することにより、地震時及び津波時のそれぞれの荷重に対して主要な構造部材がおおむね弾性範囲にとどまる設計としていることを確認した。

防波壁(逆T擁壁)については、逆T擁壁の底面下を改良地盤に置き換えることにより、地震時及び津波時のそれぞれの荷重に対して主要な構造部材がおおむね弾性範囲にとどまる設計としていることを確認した。

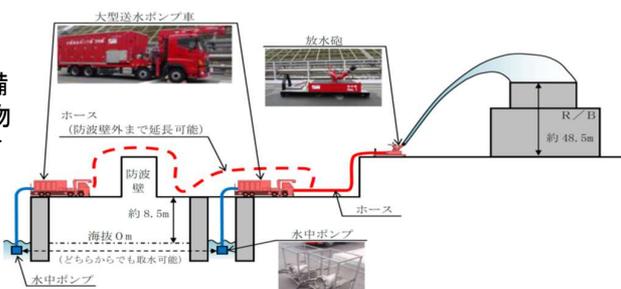
- 発電所外への放射性物質の拡散を抑制するため、大型送水ポンプ車、放水砲等により原子炉建屋へ放水する設備及び海洋への拡散抑制設備(放射性物質吸着材及びシルトフェンス)を整備することを確認。
- また、大型送水ポンプ車、放水砲等が必要な容量を有するものであることを確認。

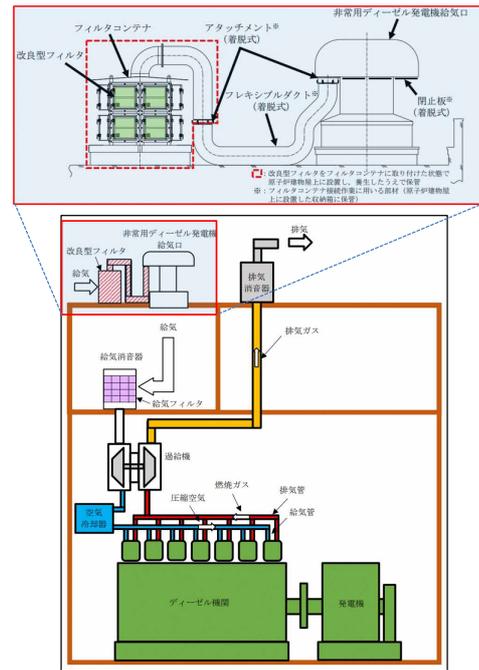
①非常用ディーゼル発電機の機能維持の対策概要

- ① 非常用交流動力電源設備の機能を維持するための対策として、非常用ディーゼル発電機の吸気口に改良型フィルタを取り付けること
- ② ①のほか、炉心を冷却するために必要な設備の機能を維持するための対策として、復水貯蔵タンクを水源とし、高圧原子炉代替注水系による炉心の冷却を行うこと
- ③ ②のほか、交流動力電源が喪失した場合における炉心の著しい損傷を防止するための対策として、復水貯蔵タンクを水源とし、原子炉隔離時冷却系による炉心の冷却を行うこと
- ④ その他必要な体制の整備として、緊急時対策所の居住性の確保、通信連絡設備の機能の確保等を実施すること

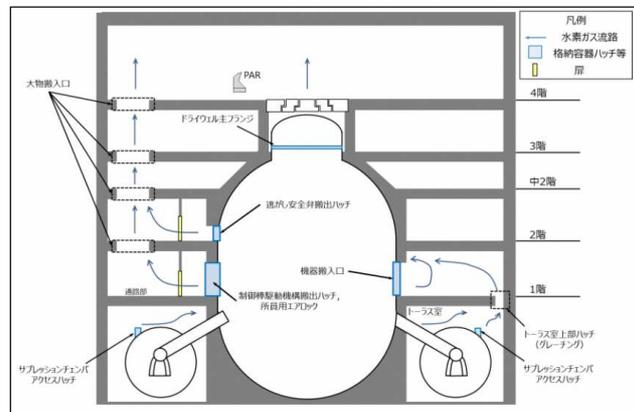
局所エリアから原子炉棟4階までの水素流路イメージ

- a. 原子炉棟4階よりも下層階からの水素の漏えいに対して、原子炉棟4階への水素の流路が確保されていること、また、可燃限界(4vol%)に対して、水素濃度計の計器誤差及び十分な操作余裕時間を考慮した裕度のある基準を設定していること
- b. 下層階の局所エリアの水素濃度上昇に対する自主的な取り組みとして、局所エリアの扉を水素濃度が上昇する前に開放し、水素の排出を促進する手順等を再稼働までに整備するとしていること

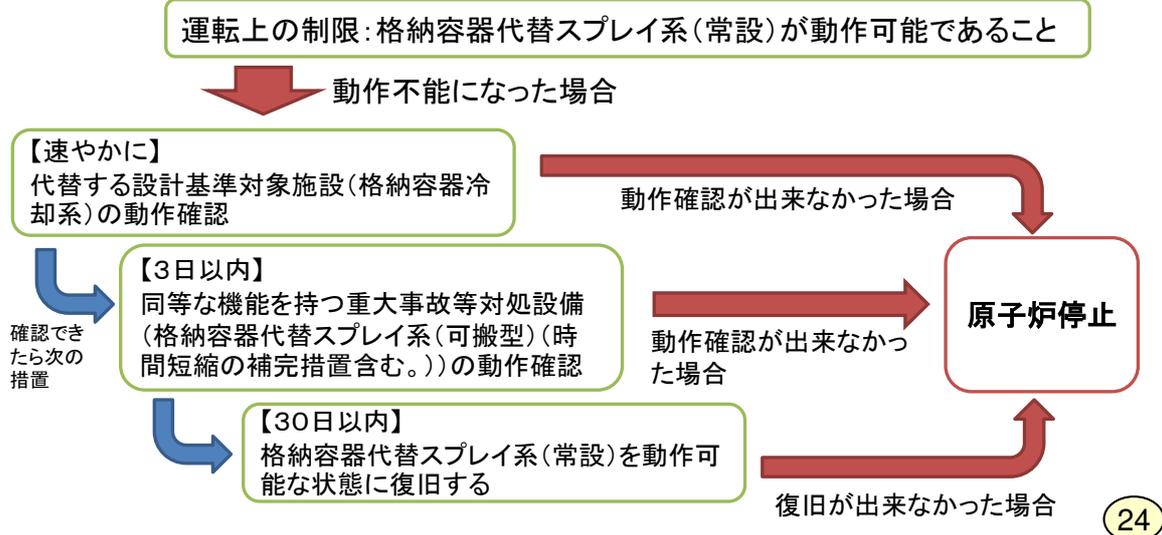
(格納容器代替スプレイ系(常設)の例)

保安規定において運転中に維持すべき設備の台数等を定めており、これを逸脱した場合には最終的に原子炉を停止することが必要となる。
