農業用パイプハウス強化マニュアル

—防災・減災の手引き—

令和6年11月
鳥取県農業気象協議会・鳥取県

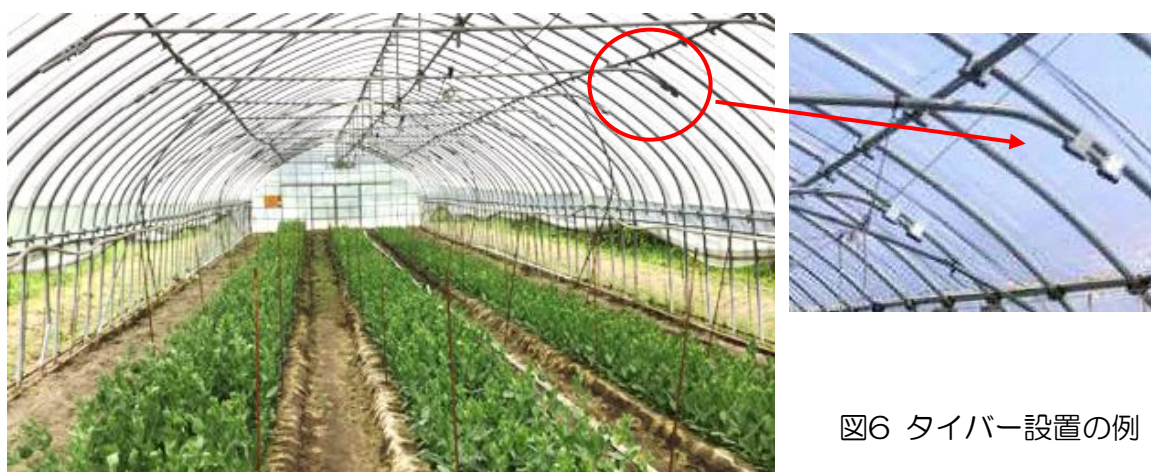
図5のとおり、肩から天の高さの1/4の位置にタイバーを取り付けるのが補強方法としては有効です。

アーチパイプ4本おきに設置した場合、取り付けしていないハウスに比べて雪への耐力は43 %程度向上します。また、風への耐力は6 %程度向上します。

アーチパイプ4本おきにタイバーが取り付けられています (図6)。タイバーは水平の‘ハリ’ (陸バリ) パイプと短い垂直の‘ツカ’ パイプで構成されています。パイプ径は取り付けハウスのアーチパイプと同じ太さのものを使用します。なお、図6写真右のように端がへの字に曲がった曲管を使っている事例もあります。

ツカと天は差し込みT金具や自在Tバンドで、陸バリとアーチパイプは自在Tバンドやユニバーサルジョイント等で固定します。陸バリが曲管の場合はバインドクロスで、ツカと陸バリはクロスワンで固定し、さらにビスで緩み止めの固定を行います。

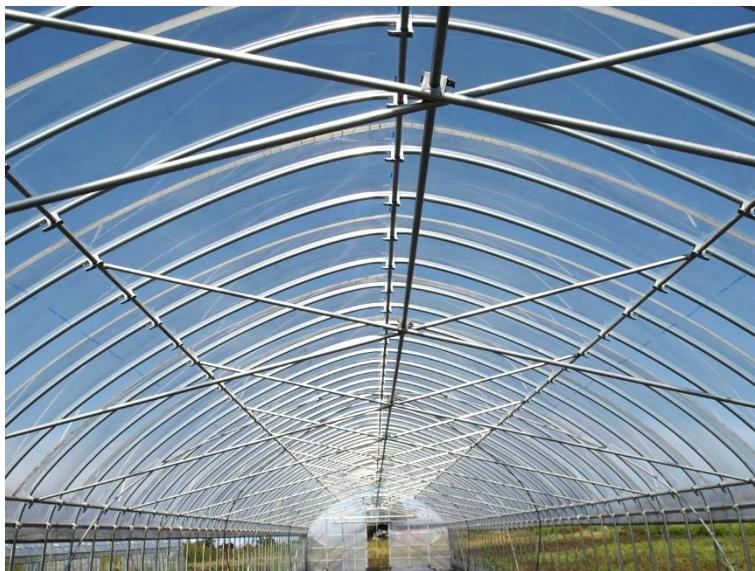
図8 Xタイバーによる補強の事例

直管とモヤおよび肩部は差し込みT金具や自在Tバンドなどの金具で固定し、直管の交差部分はアングルバンドで固定します。ハウスの構造上、直管とアーチパイプを固定する場合は自在Tバンドやユニバーサルジョイント等で固定します。

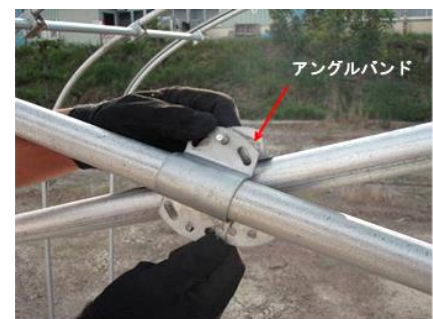
アングルバンド

ユニバーサルジョイント

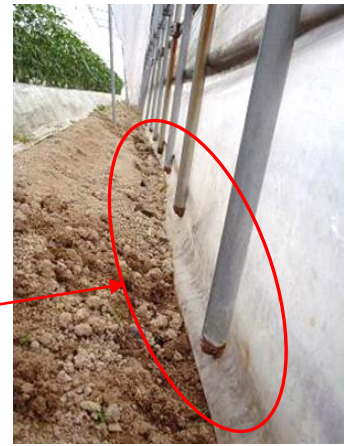
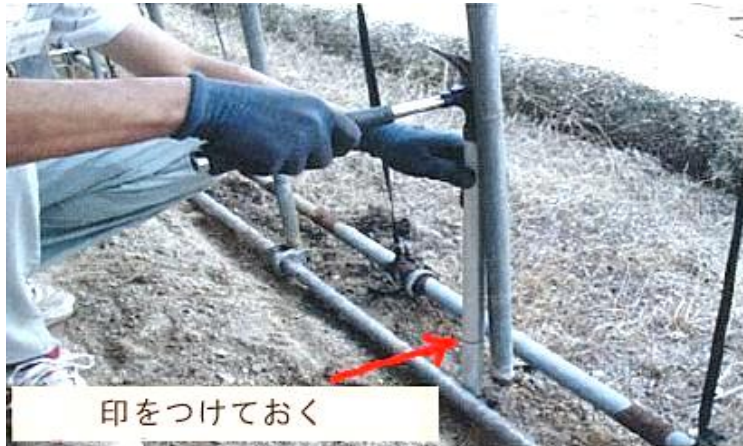
接地部が腐食し地面から離れて浮き上がっている。

印をつけておく

打ち込む深さを確認できるよう、目印を付けておきます。

脚部に腐食がある場合、強風や積雪に対して極端に強度が低下します。地際部が腐食している場合は補強用パイプ（同じ太さの新しいパイプ）を差し込み、腐食したアーチパイプを固定して補強します。

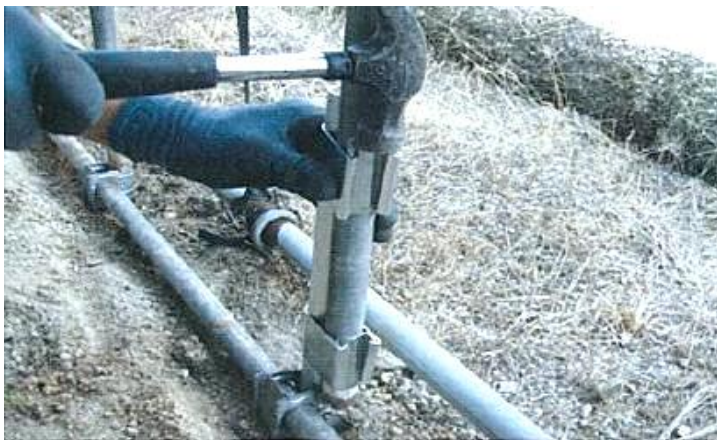
腐食したアーチパイプに沿わせて、同じ太さの新しいパイプを打ち込みます。

深さ40cmを目安に打ち込み、上にも30~40cm出るようにします。

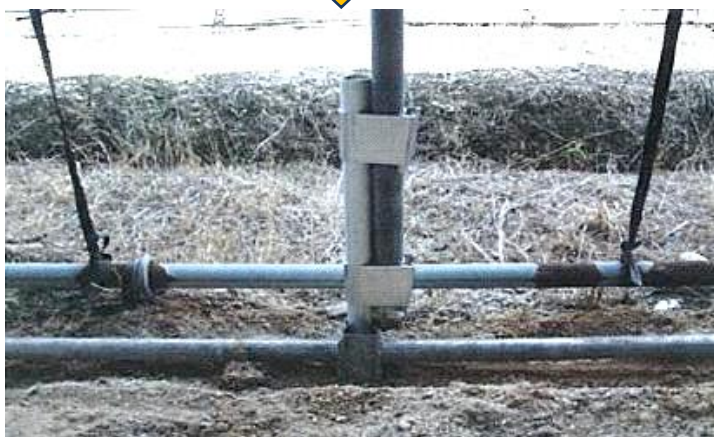
アーチパイプと、補強用に打ち込んだパイプを接続金具（バインドクロス）で上下2か所つなぎます。

バインドクロス

完成した補強

補強するパイプ数（何本おきに補強するか）は、腐食の状況によって異なりますが、腐食が激しい場合は、全てのアーチパイプに補強が必要です。

また、写真のようにバンド止めパイプ（ハウスバンドを結んだ水平のパイプ）の腐食が激しい場合は、併せて交換しておきましょう。

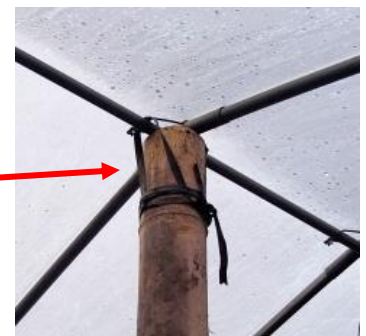
中柱固定方法の例

図11 中柱の設置方法

積雪荷重による屋根中央部の沈み込み防止のため、図11、図12のとおり、ハウス中央の棟部に、3mおきに中柱を設置します。直管パイプのほかに、支柱の長さを調節できる専用資材、木材、竹なども利用できます。Tタイバーがある場合、そのツカパイプに直管パイプを差し込んで固定します。

中柱は、外れないようにパイプに固定し、さらに、沈下防止のため、底部は板やブロックなどを必ず設置します。固定や沈み込み防止がない場合、ハウス上の雪がずり落ちた際にパイプの復元作用でパイプが跳ね上がりで中柱が外れることがあります。また、中柱は必ず垂直に設置します。斜めに設置すると上から加重がかかった場合に横方向に力が働き、倒壊の原因となります。

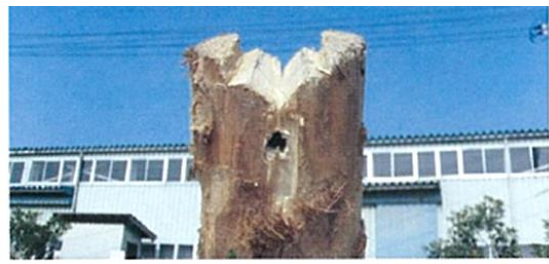
図13 中柱先端の加工 (鳥取県農業共済組合原図)

柱を図13、図14のように加工するとズレにくい。竹を使う場合は節の近くを切断すると裂けにくい。また、切り口に番線をまく方法も割れ防止のため有効。

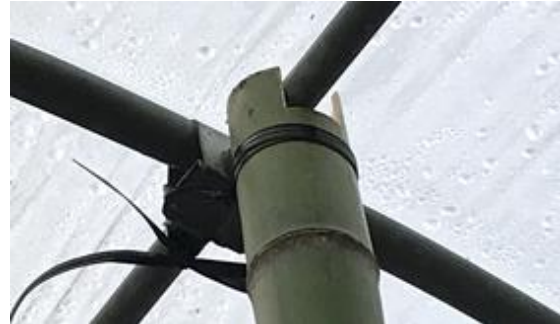
図14 中柱先端の加工と固定

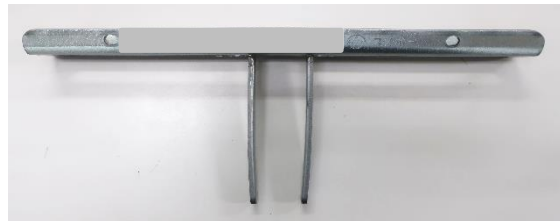
図15 簡易補強資材(スノポー)

竹や木材を使用するほかに、図15のような簡易補強資材に支柱パイプを差し込み、ジャッキ固定する方法もあります。

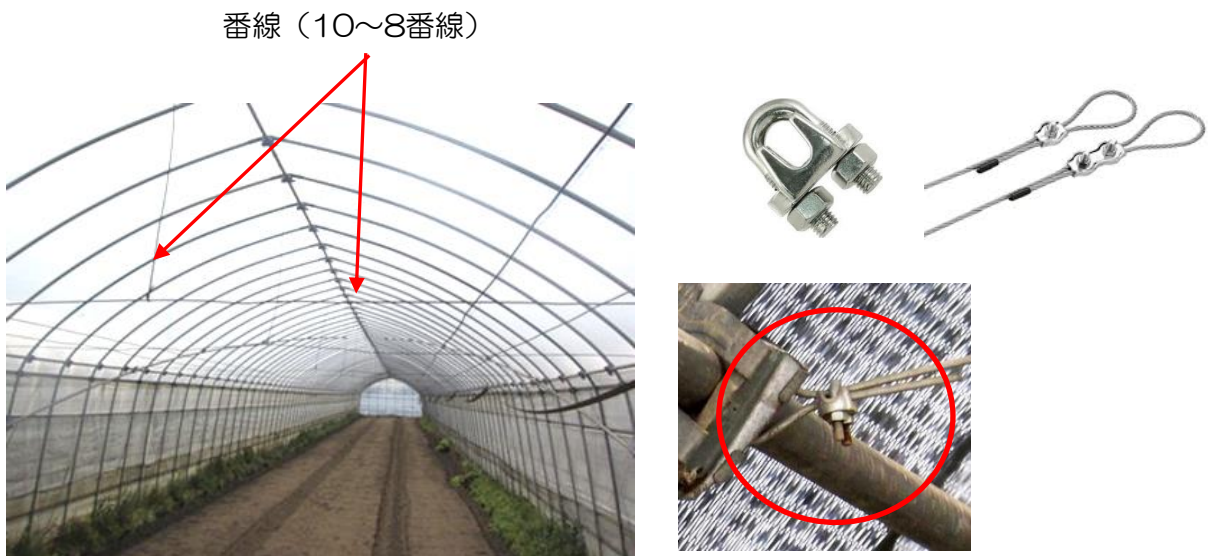
図16のとおり、番線やブレースを活用し、肩部の外側方向への変形を防止する方法も効果的で、パイプより日陰が少なくなる利点もあります。

番線は10~8番線(3~4mm)を2m間隔で張ります。番線の張り具合で倒壊の危険を予測できます。

図16 水平引っ張り線による補強の例と番線を留めるワイヤークリップ (群馬県原図を一部改変)

ただし、積雪が肩部より高くなると垂直方向以外からも圧力を受け、効果がなくなるため、タイバーや中柱による補強が必要です。

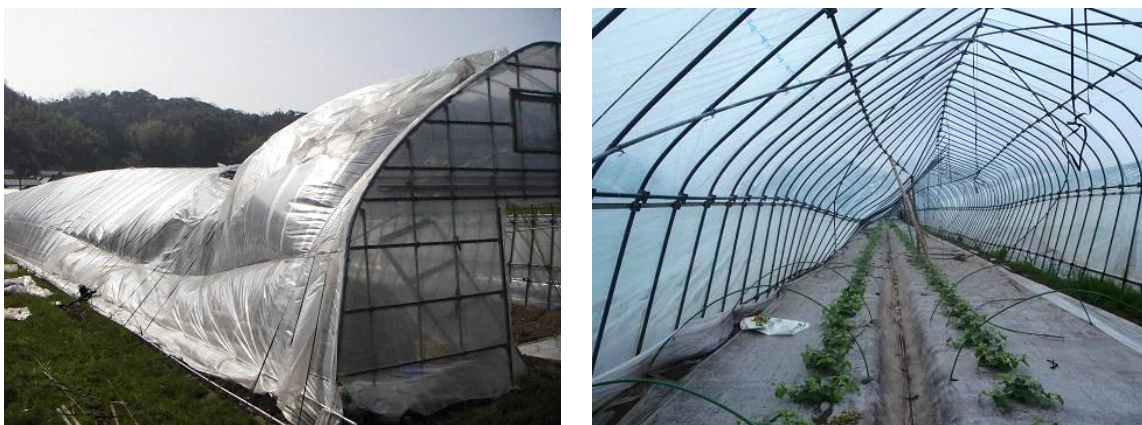
図18 強風によるパイプハウス倒壊事例（鳥取県農業共済組合）

しかし、風圧がパイプの復元力を超えると、図17、図18のように風上側のアーチが内側に大きくへこんで、倒壊する事例が見られます。この後も強風が続くと、棟ジョイントや地面からパイプが抜けて全壊に至ることもあります。また、地中へのパイプの押込みが浅い場合や地際部が腐食して折れていると、倒壊以前にハウス全体が吹き飛ばすこともあります。

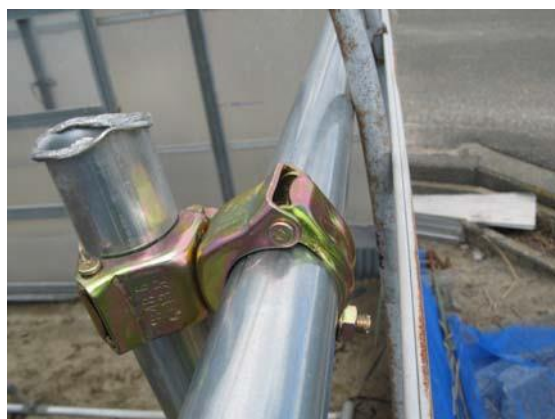
図21 自在クランプによる単管パイプの固定 (静岡県原図)

自在クランプによる固定

アーチパイプ肩部に奥行方向へφ48.6mm直管を固定する。同じくφ48.6mm直管をカットして地中に打込み、奥行方向の直管及び胴縁パイプに固定する。

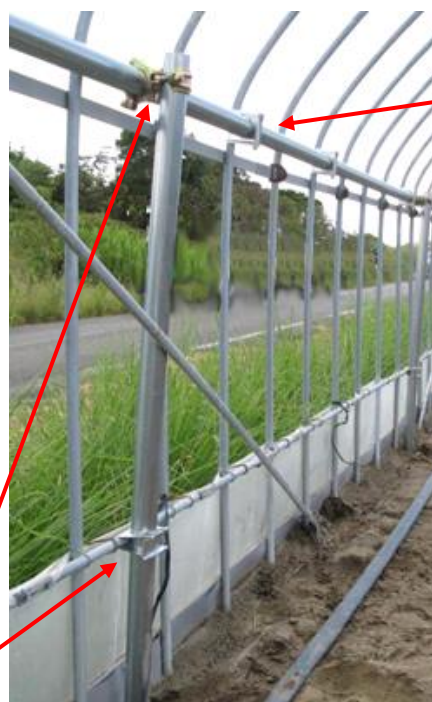
クロスワンの固定

図22 単管パイプによる補強 (静岡県原図を一部改変)

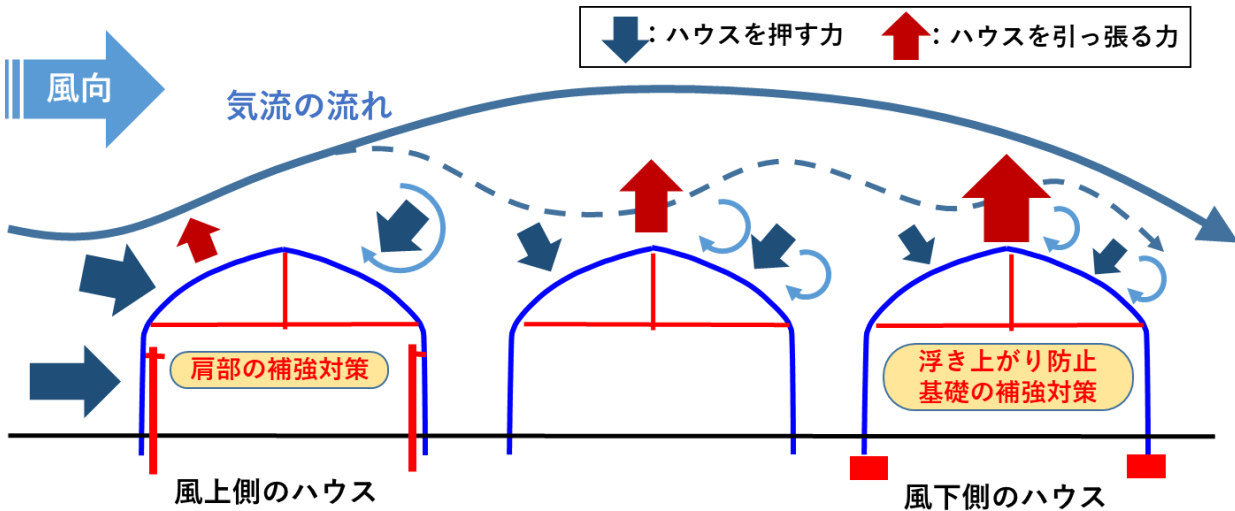
③ハウス上部を通過する風はハウスを引っ張り上げる力が働き、特に、複数ハウスが並び場合は気流が変化し、風下側のハウスはより大きな力で引っ張られます(図23)。側面からの風圧に加え、浮き上がり防止の基礎の補強やせん杭の本数を増やすことが重要です(軟弱地盤でも効果が高い)。

図23 気流の流れとハウスの強化策 (渡辺パイプ原図を一部改変)

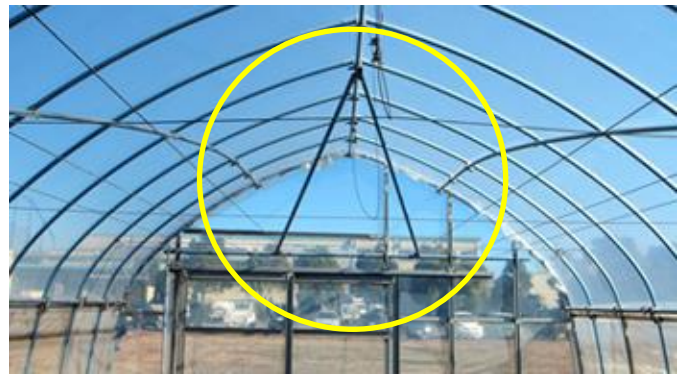
図24 逆V字方杖
(JA全農さいたま原図を一部改変)

- ①筋交いの設置 (共通事項参照)
- ②方杖による補強 (図24)
筋交いに加えて設置すると補強効果が高まります。
- ③妻面つかえ棒による補強 (図25)
- ④防風ネットによる補強 (図26)

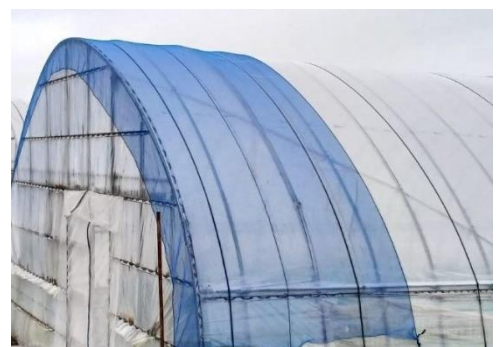
図26 妻面の防風ネットによる補強

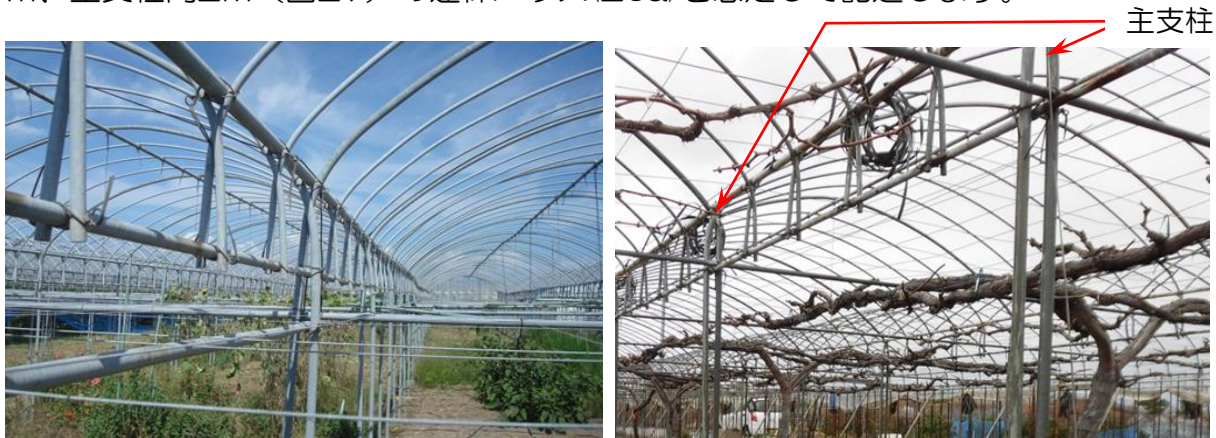
図27 現在主流のブドウ連棟ハウス

ここでは、平成30年度北条ブドウハウスの長寿命化技術開発事業による独立行政法人鳥取県産業技術センター機械素材研究部の強度解析をもとに、間口4m×7連、長さ70m、主支柱間2m(図27)の連棟ハウス(20a)を想定して記述します。

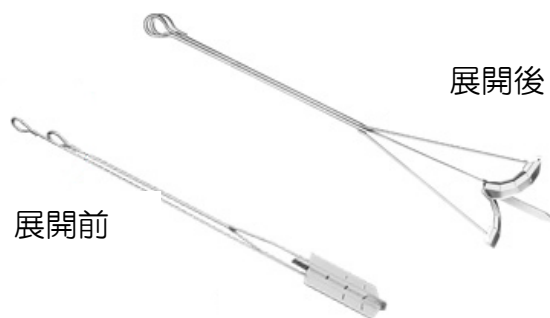
図31 補強に用いるアンカー

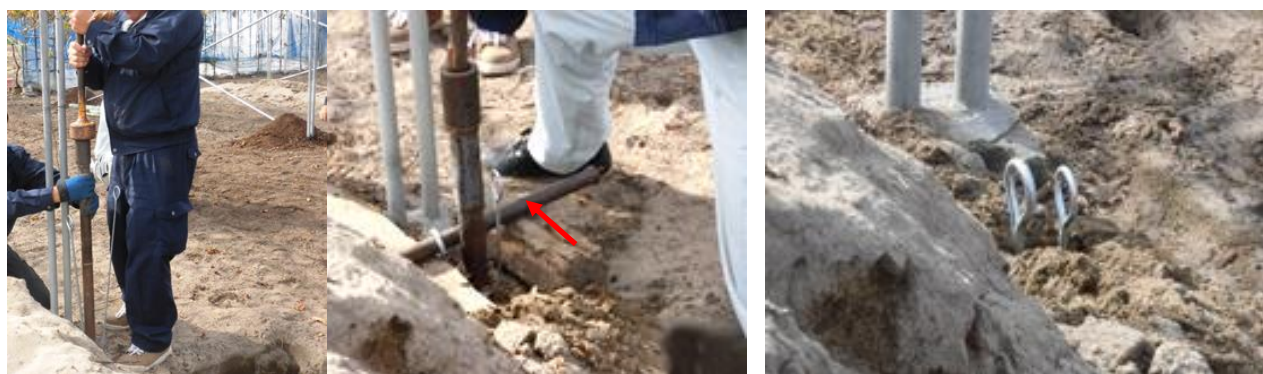
①アンカーを打ち込む（アイ（先端の輪）が沈み込まないように棒を通しておく（右図矢印）

②適正に打ち込まれた状態（アイが同じ位置にある）

図32 アンカー設置の手順

これらの現象を防止するため、アンカーを設置します。アンカーの設置は図32に示す手順で実施します。

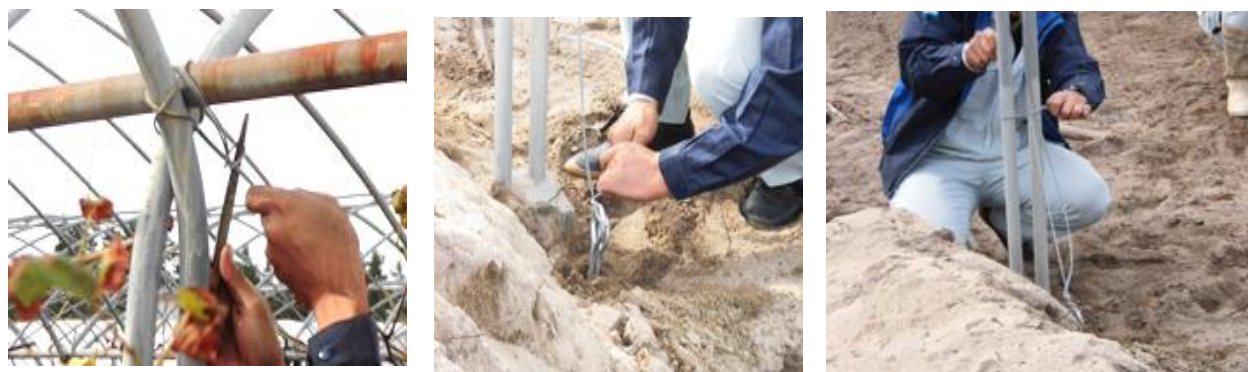
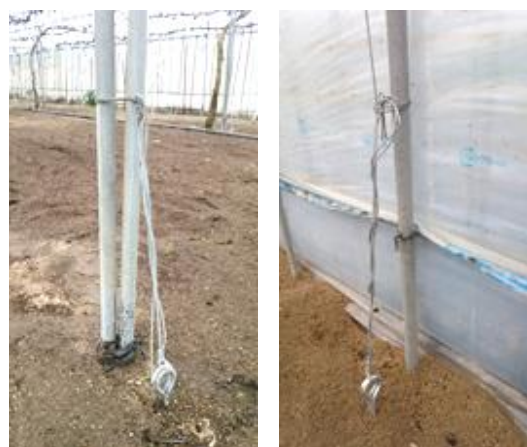
③パイプに半鋼線を結ぶ

④アンカーに半鋼線を結ぶ

⑤別の半鋼線でパイプと結び、締める

⑥完成

⑦ハウスサイド

パイプとアンカーを結ぶ線は丈夫な半鋼線を使用する。主支柱と同様、ハウスサイドのパイプも半鋼線を用いて締める（⑦）。

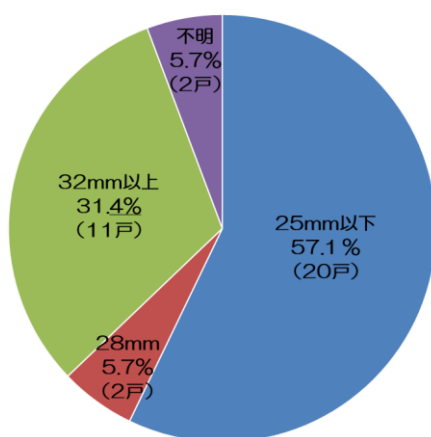
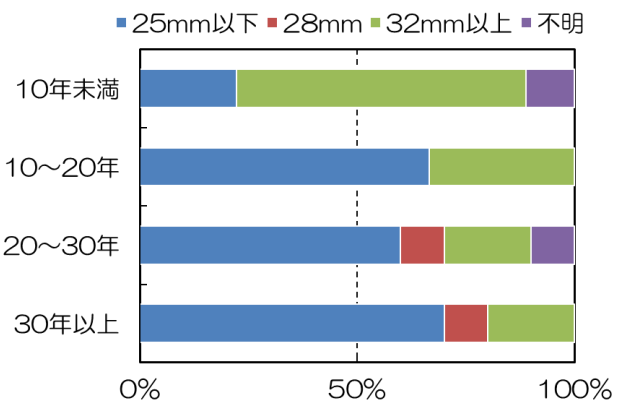
2) アーチパイプ径

- * 倒壊ハウスの **57%**がアーチパイプ径 **25mm 以下**。
- * 32mm 以上 11 戸のうち、中古ハウスの移設 4 戸、連棟ハウス 2 戸、イスラエル仕様 1 戸。

- * 設置年次が古いハウスほどアーチパイプ径が細い（28mm 以下）割合が多い。

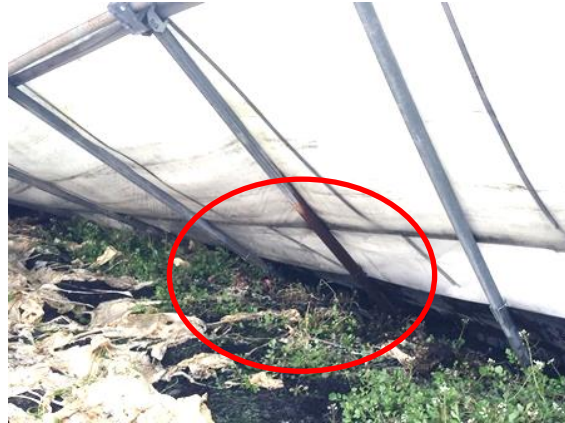
3) 設置年数とアーチパイプの腐食

* 倒壊ハウスの51%でアーチパイプの腐食を確認。

* 30年以上経過したハウスは全てで腐食を確認。

* 古いハウスほど腐食割合が高い。

* 10年未満は腐食はほとんど無い。

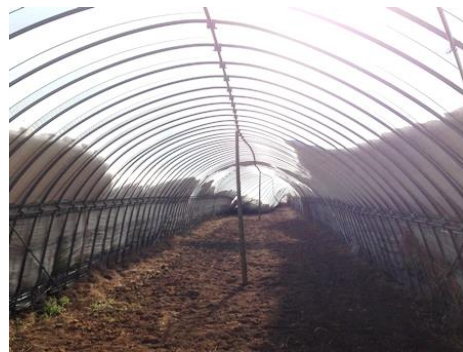
4) 補強対策の状況

* 補強支柱無し ⇒ 63%

* 設置していても設置間隔が広く(5~10m)補強不足。

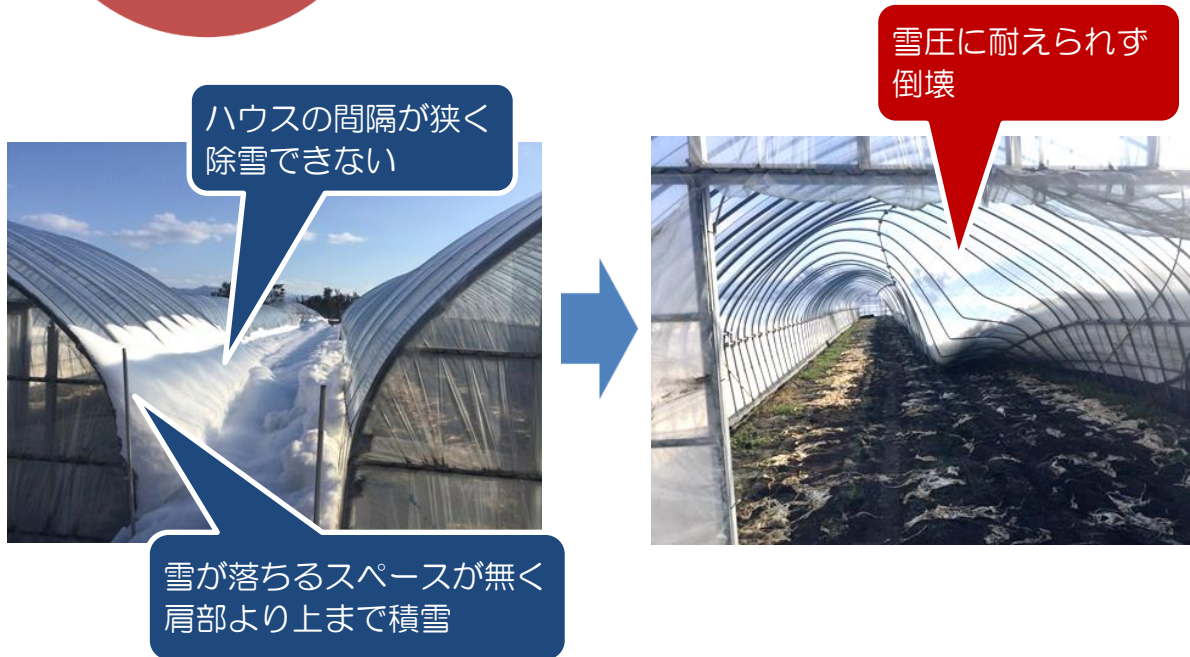
6) 除雪

* 「除雪無し」 ⇒ 83%

◎「除雪無し」の理由

- ハウス間が狭く（1～1.5m）除雪できない。
- 他のハウスを除雪中に倒壊。
- 除雪中にハウスからの落雪で身の危険を感じて中止。

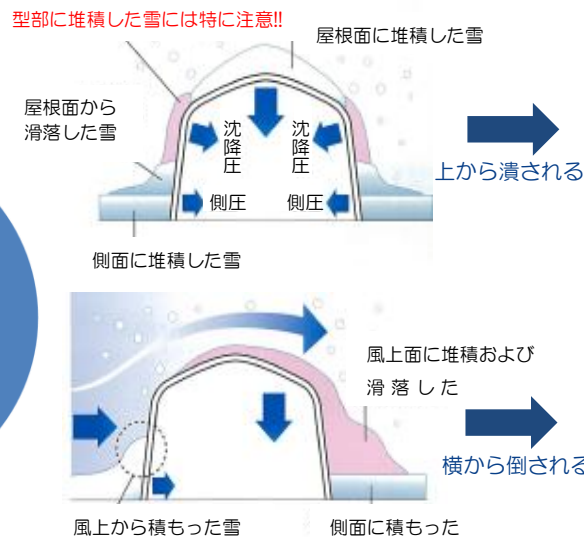
7) 倒壊形状

- 垂直方向（ハウス頂部が押し潰される）の倒壊が74%。
被覆上の雪がずり落ちない。ハウスサイドに雪が積み上がり落ちるスペースがない。
- 横方向は西側からの雪圧による倒壊。
風向やハウス配置などによる偏った積雪。

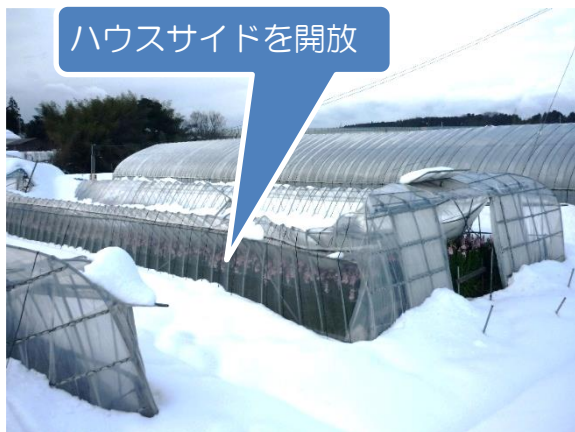
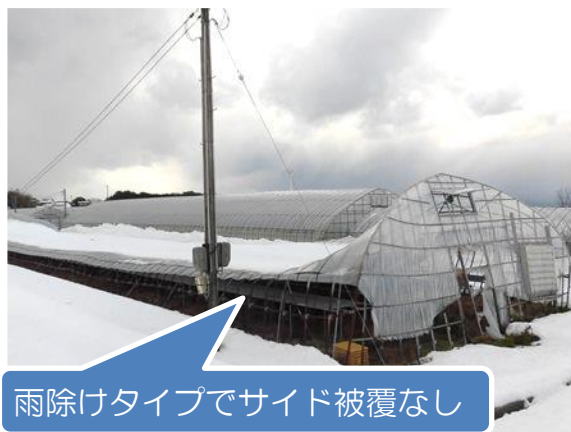
8) その他

- 連棟ハウス谷部を融雪装置で散水したが、**積雪スピードに対して水量不足で倒壊。**
- 連棟ハウス谷部を雪が溜まらないよう谷部分を解放、単棟ハウスでハウスサイドを解放 ⇒ **ハウス内気温の低下で雪がずり落ちないため倒壊。**
