令和6年11月29日 総務教育常任委員会資料

鳥取県立博物館耐震改修方針等の検討状況について

【参考資料1】耐震補強等に係る検討案の概要

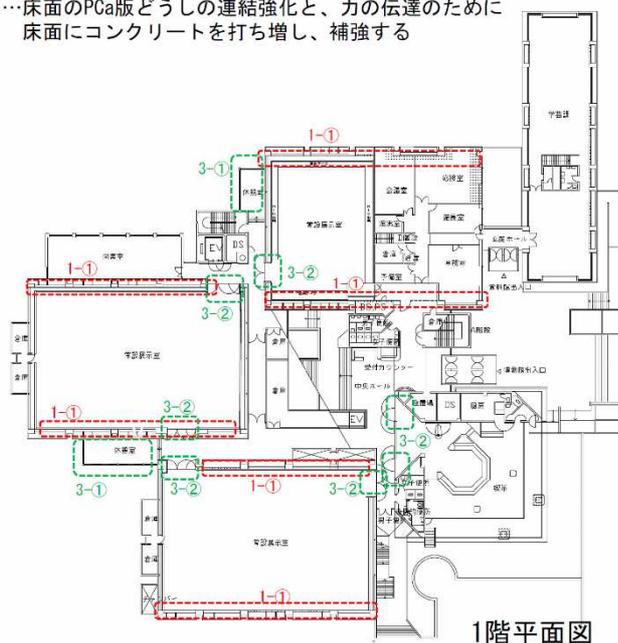
1-②床面補強

…床面のPCa版どうしの連結強化と、力の伝達のために床面にコンクリートを打ち増し、補強する

また、既成コンクリート部材 (Pca 部材) が並列配置された床は、部材が相互に緊結されておらず、作用する地震力を柱・壁等の耐震要素へ十分に伝達できない恐れがあることから、床補強も併せて行う必要がある。(一般的な RC 建物では、一体の鉄筋コンクリート床としており、床に補強する例は少ない。)

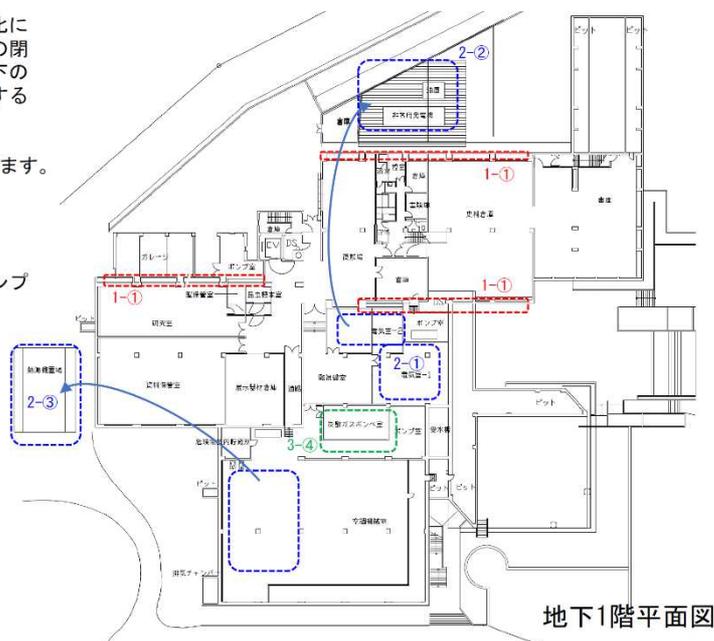
2-①受変電設備工事

…地下1階電気室と発電機室の一部を利用して、受変電設備を更新します。

2-②非常用発電機設備工事

…現状地下1階の室内にある発電機を、屋外設置にて更新します。

2-③熱源設備工事

…現在の空調熱源は重油焚き吸収式冷温水機となっていますが、省エネ性や夜間運転時の利便性等を考慮し、電気式空冷ヒートポンプモジュールチラーに変更して更新します。

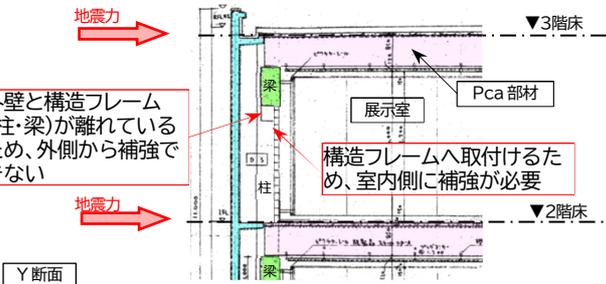
<p>地震力 →</p> <p>外壁と構造フレーム (柱・梁) が離れているため、外側から補強できない</p> <p>構造フレームへ取付けるため、室内側に補強が必要</p> <p>Y断面</p>

一般的に耐震補強を行う場合、窓など開口部分を利用して補強部材を設置するが、壁が2重の構造となっていることに加えて、展示室などには窓等の開口部がないため内部側から耐震壁を設置しなければならない。

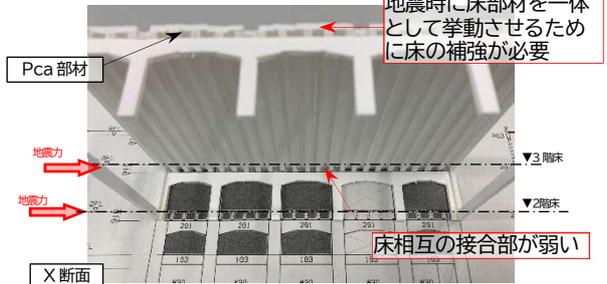
<p>地震力 →</p> <p>地震時に床部材を一体として挙動させるために床の補強が必要</p> <p>床相互の接合部が弱い</p> <p>X断面</p>
