## 第2回

# 鳥取沿岸海岸保全基本計画の変更に関する検討委員会 説明資料

令和7年11月20日

鳥取県

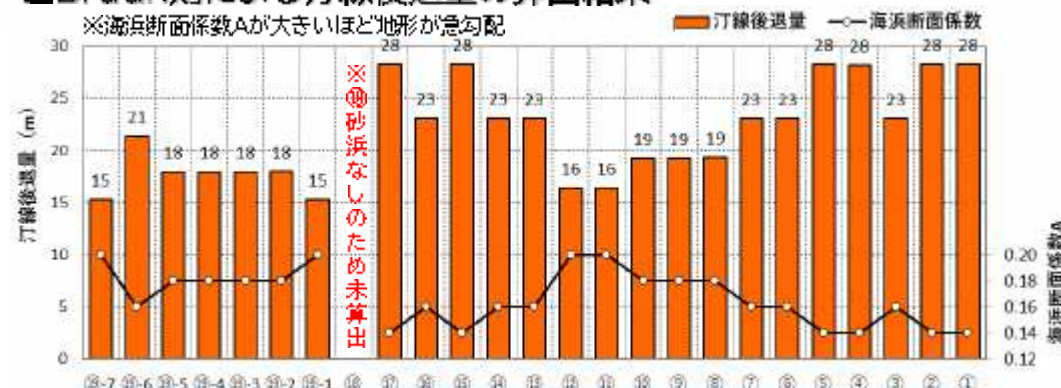
## ■Bruun則による汀線後退量の算出結果

※移動境界水深は、①～⑭を-14m程度(鳥取県における年最大有義波高より算出)、⑮を-8m程度(県対策を踏襲)と設定

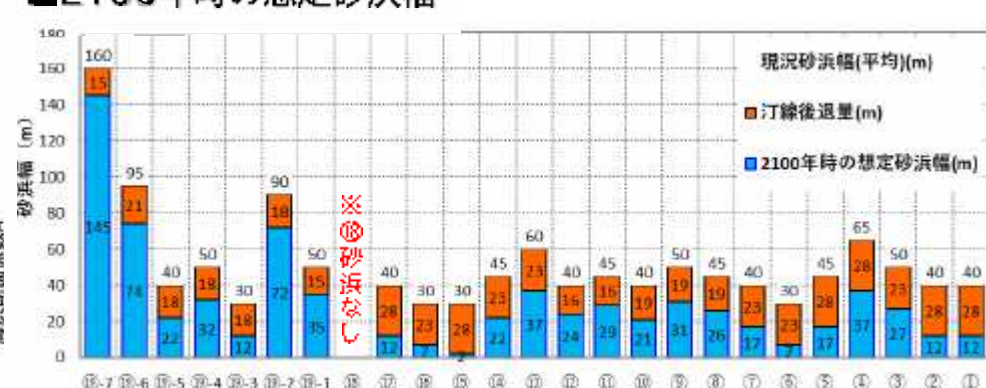
## ■2100年時の想定砂浜幅

※現況砂浜幅:①～③、⑤、⑦、⑧、⑩～⑬、⑮の地点では、令和6年度鳥取県沿岸土砂管理検討業務報告書から設定  
④、⑥、⑨、⑪の地点は、うちあげ高の算定に使用した深浅測量成果から設定、⑫～⑭の地点は、空中写真から設定

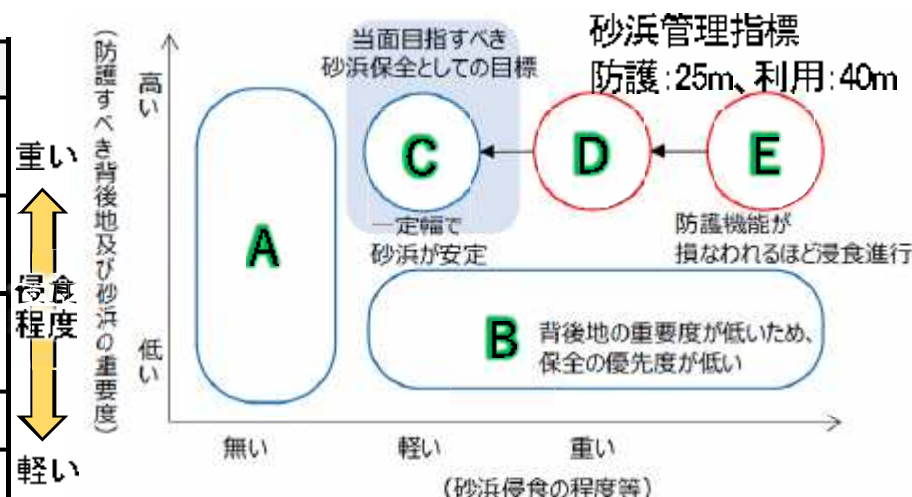
- ▶ 鳥取県では、年2回の深浅測量を行い、経年的に地形変化状況を把握している。また、関係機関との連携・調整を図ることを目的に平成25年から沿岸土砂管理連絡調整会議(東部・中部・西部)を年1回開催し、PDCAサイクルによる順応的な砂浜管理を実施している。
- ▶ 海岸保全施設の長寿命化計画策定時(5年に1回実施)には、「津波防災地域づくりと砂浜保全のあり方に関する懇談会」での砂浜の分類結果を参考に、砂浜の健全度評価を実施している。
- ▶ 将来における砂浜は、外力条件(海面水位、波高や波向)や人為的(ダムや港湾整備等)な影響により、地形が変化することが想定されるが、不確実性が大きいため、今後も気象・海象や地形変化状況のモニタリングを継続し、汀線変化状況を把握していくこととする。

出典: 砂浜保全に関する中間とりまとめに鳥取県独自のランクを加筆

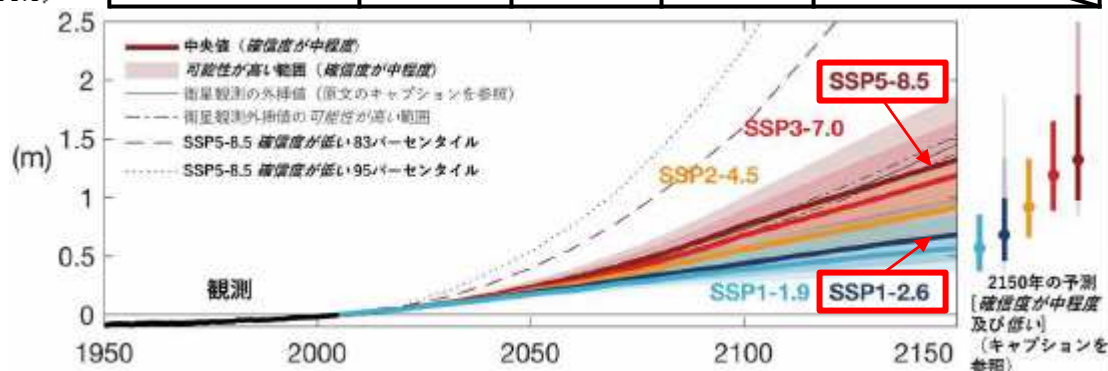
## ■世界平均海面水位の将来変化予測

IPCC第6次評価報告書第1作業部会報告書(2021)によると、過去及び将来の海面水位変化について下記のとおり結論しています。なお、角括弧の範囲は「可能性が非常に高い範囲(90~100%)」を示します。

- 1901年から2018年の期間に、世界平均海面水位は0.20[0.15~0.25]m上昇した。
- 気候システムの蓄熱は、陸域の水の減少と海洋温暖化による熱膨張により、世界平均海面水位の上昇をもたらした。
- 世界平均海面水位は2081~2100年には、1995~2014年の平均海面水位に対して、SSP1-2.6シナリオの場合0.32~0.62mになると予測される。SSP5-8.5シナリオの場合0.63~1.01mになると予測される。
- 海面水位の上昇は全てのSSPシナリオにおいて、2100年以降も継続すると予測される。

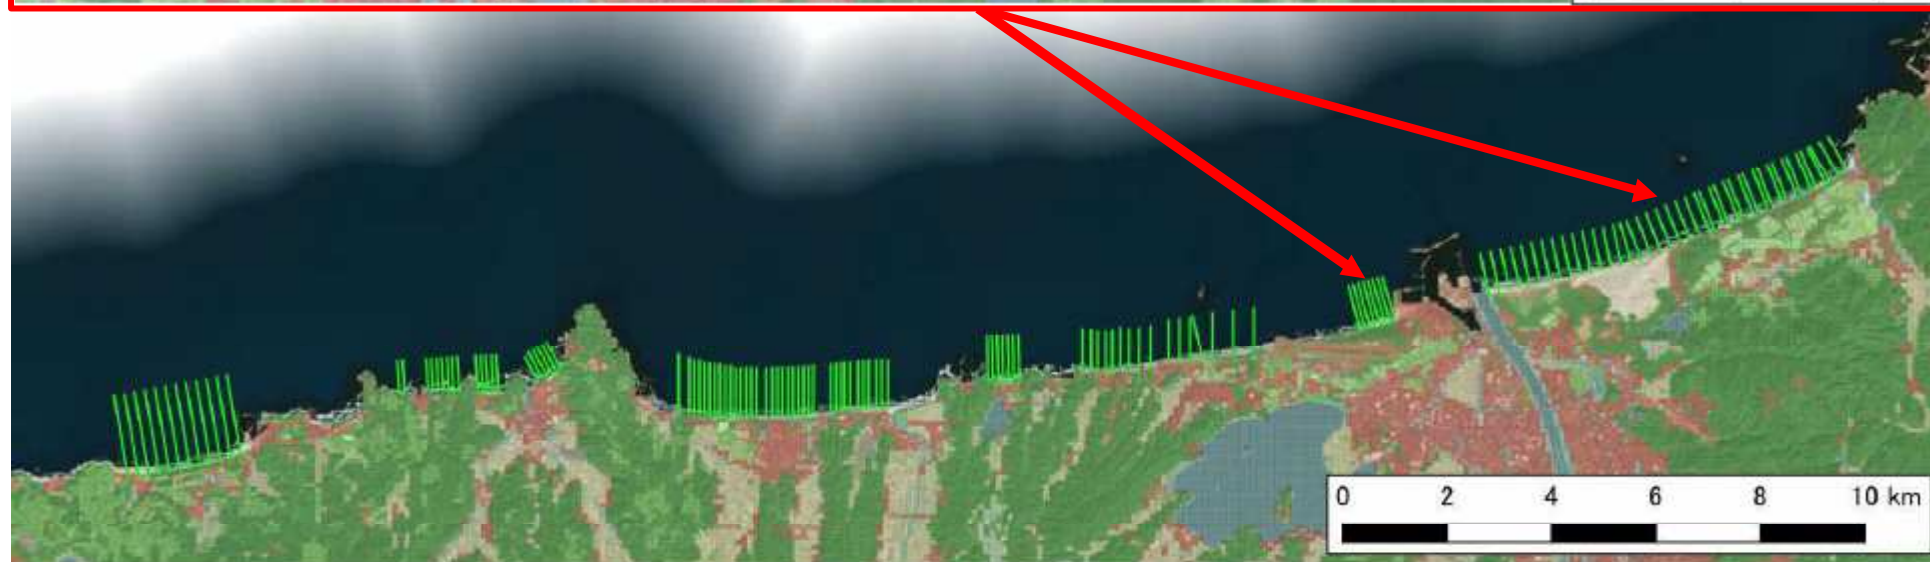
■ 背後地状況の整理 (鳥取・福部海岸・賀露西浜海岸の例)

➤ 背後地の利用状況は、国土交通省の2021年度(令和3年度)土地利用細分メッシュ(100mメッシュ)及び空中写真から、背後地から200~300m程度の範囲内にある宅地・重要施設・農地・森林等を抽出・整理した。

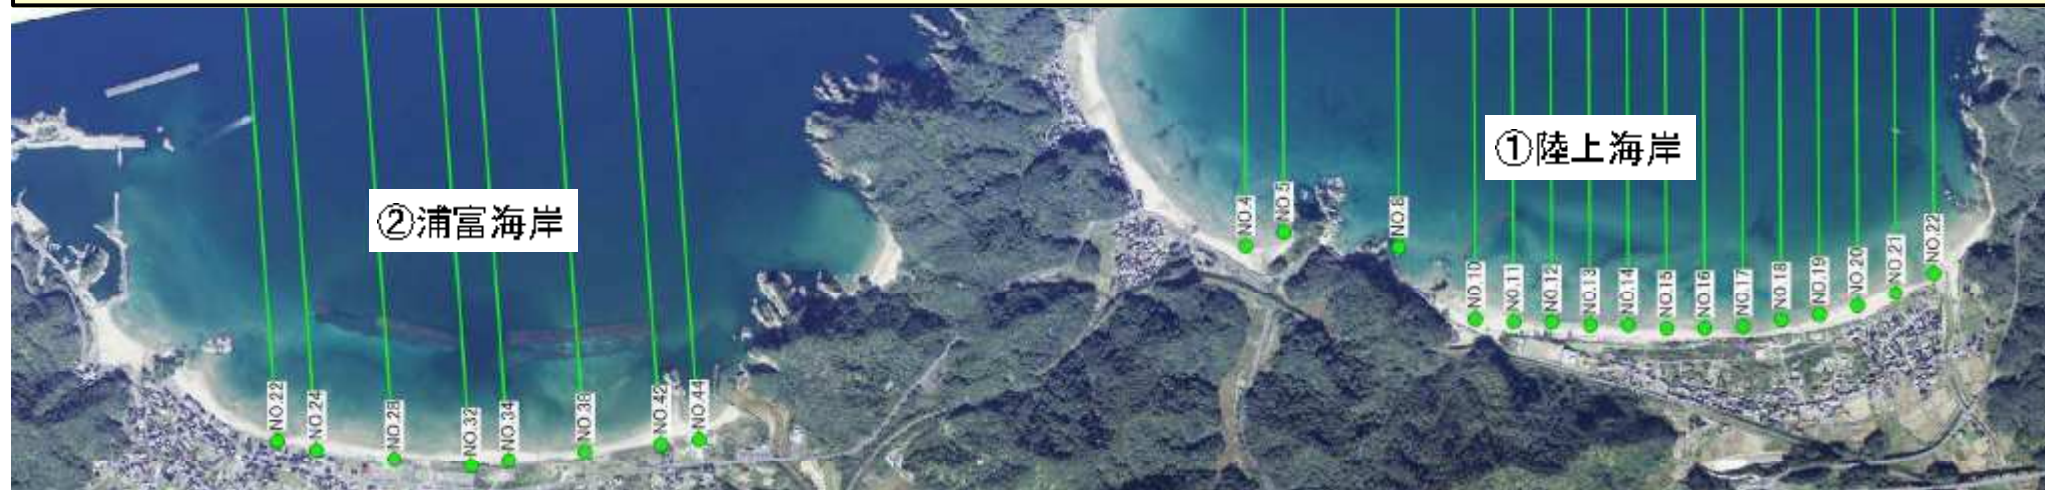
岩美ゾーンにおける波のうちあげ高の算出結果と現況護岸高および背後地地盤高の比較

➤ ①岩美海岸陸上海岸、②岩美海岸浦富海岸では、うちあげ高が護岸高を上回る箇所もあるが、全測線でうちあげ高は、背後地地盤高以下になっている。

※うちあげ高超過箇所：浸水計算及び現地調査未実施のため、宅地・重要施設等の浸水リスクは現時点で不明

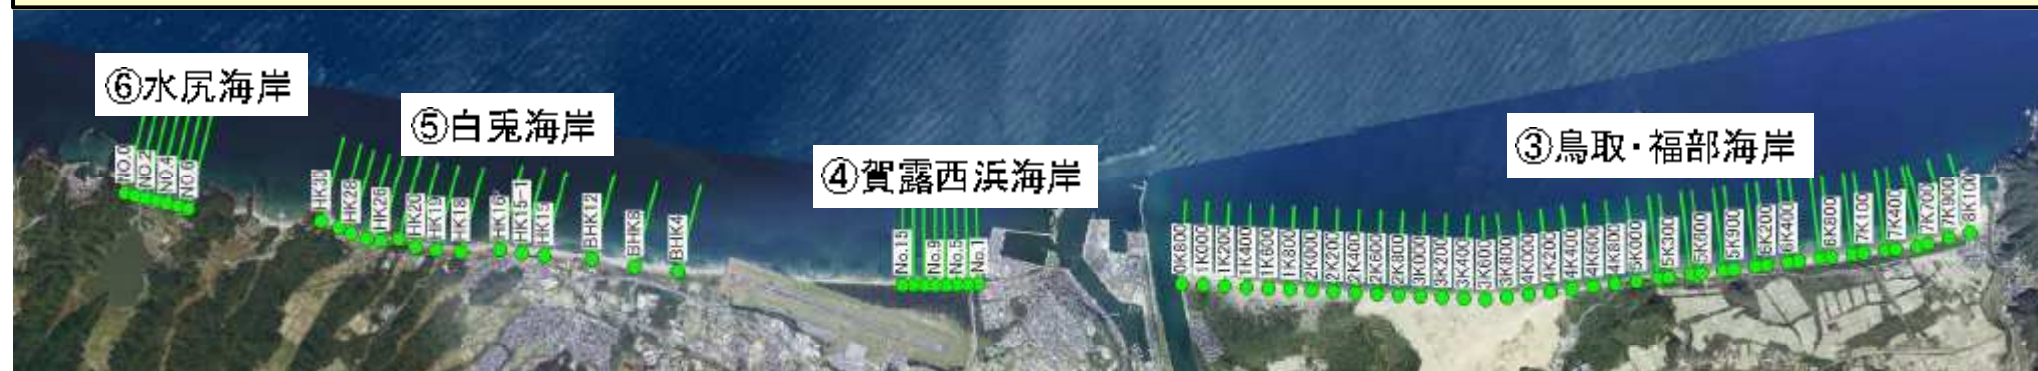
千代川周辺ゾーンにおける波のうちあげ高の算出結果と現況護岸高および背後地地盤高の比較

- ③鳥取・福部海岸では、うちあげ高が護岸高を上回る箇所もあるが、全測線のうちあげ高は、背後地地盤高以下になっている。
- ④賀露西浜海岸では、測線No. 9、No. 13において、うちあげ高が護岸高(T.P. +4.5m)を上回っている。
- ⑤白兎海岸では、うちあげ高が護岸高を上回る箇所もあるが、全測線のうちあげ高は、背後地地盤高以下になっている。
- ⑥水尻海岸では、測線No. 0において、うちあげ高が護岸高(T.P. +4.0m)を上回っている。

※うちあげ高超過箇所：浸水計算及び現地調査未実施のため、宅地・重要施設等の浸水リスクは現時点で不明

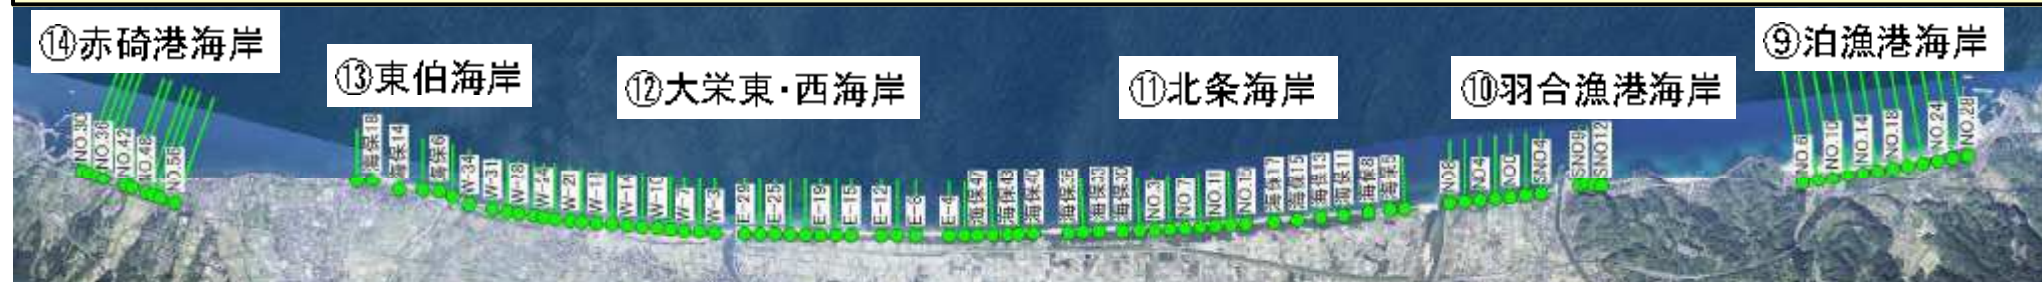
天神川周辺ゾーンにおける波のうちあげ高の算出結果と現況護岸高および背後地地盤高の比較

- ⑨泊漁港海岸では、うちあげ高が護岸高を上回る箇所もあるが、全測線のうちあげ高は、背後地地盤高以下になっている。
- ⑩羽合漁港海岸では、測線No. 8～SNo9において、うちあげ高が護岸高(T.P. +4.5m)及び背後地地盤高を上回っている。
- ⑪北条海岸では、海保1・5・8、測線No. 3において、うちあげ高が背後地地盤高を上回っている。
- ⑫大栄東・西海岸では、うちあげ高が護岸高を上回る箇所もあるが、全測線のうちあげ高は、背後地地盤高以下になっている。
- ⑬東伯海岸では、海保3・6・20において、うちあげ高が護岸高(T.P. +4.5m)を上回っている。
- ⑭赤碕港海岸では、測線No. 36～44、No. 56・57において、うちあげ高が護岸高(T.P. +4.5m)を上回っている。

※うちあげ高超過箇所：浸水計算及び現地調査未実施のため、宅地・重要施設等の浸水リスクは現時点で不明
