企画県土警察常任委員会資料

みなとさかい交流館外壁改修工事

平成24年3月7日 営繕課・空港港湾課

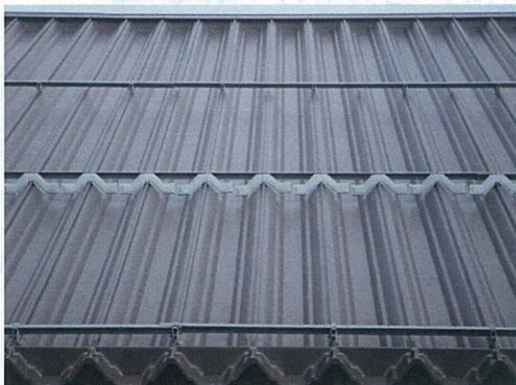
とっとり賀露かっこ館

ガルバリウム鋼板を使用した海岸付近にある公共施設について調査した結果、屋根等に劣化は見受けられなかった。

(屋根 H15年建設 9年経過)

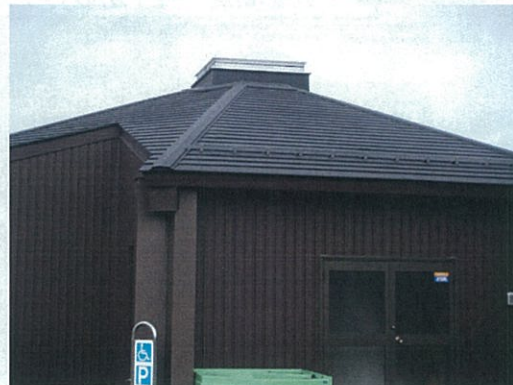
岩美町立渚交流館

(屋根・外壁 H10年建設 14年経過)

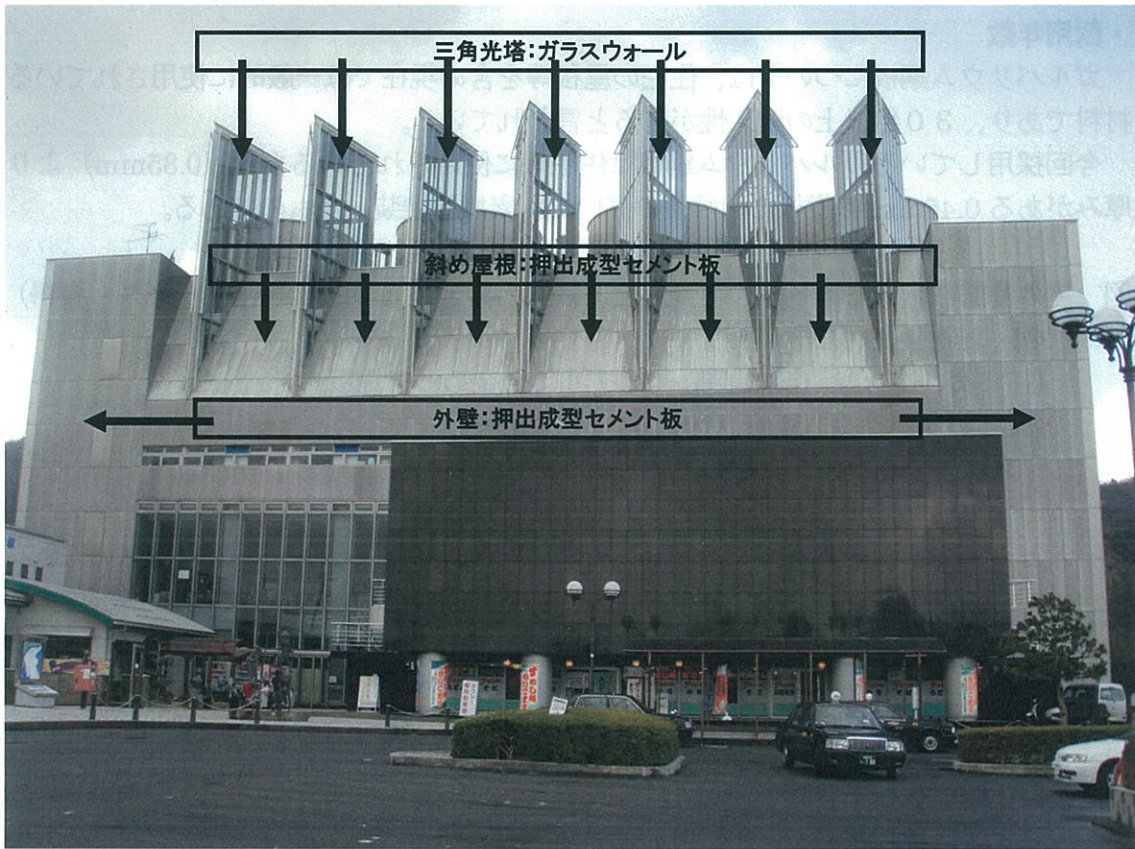
【改修前】 各部名称+既存仕上げ

みなとさかい交流館外壁改修工事イメージ図(南側)
