### 第 3 回 被害想定部会

#### 資料 2 急傾斜地崩壊危険度予測 結果修正（案）

平成 27 年 8 月 25 日

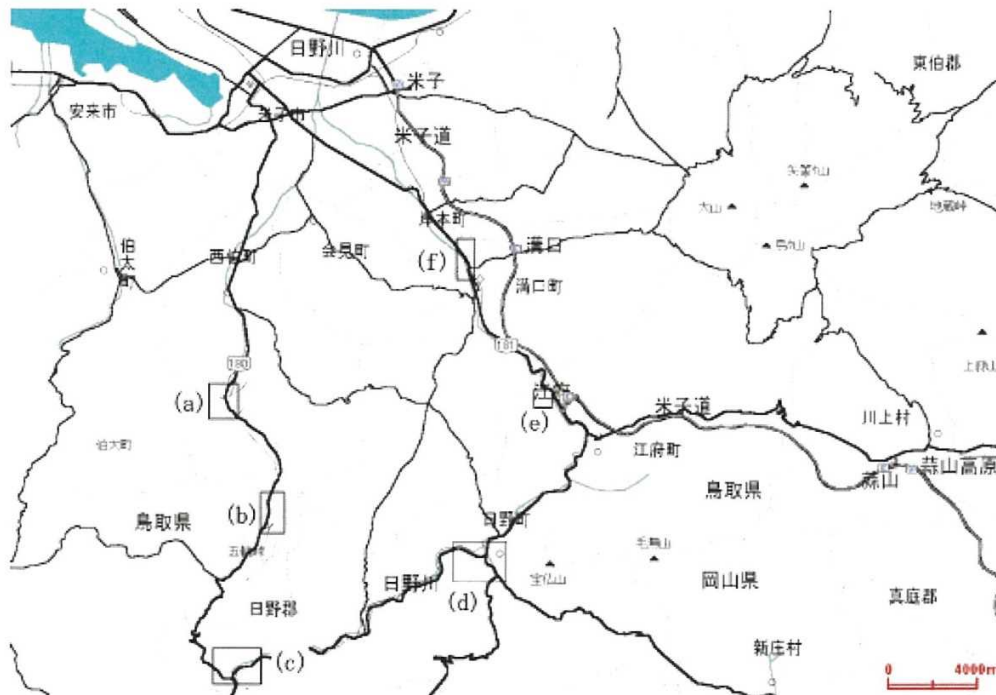
図 3-12(1) 清水・森脇 (2000)による 2000 年鳥取県西部地震 斜面被害調査地点

まず、清水・森脇(2000)の調査結果の抜粋を図 3-12(1)～(7)および表 3-7 に示した。

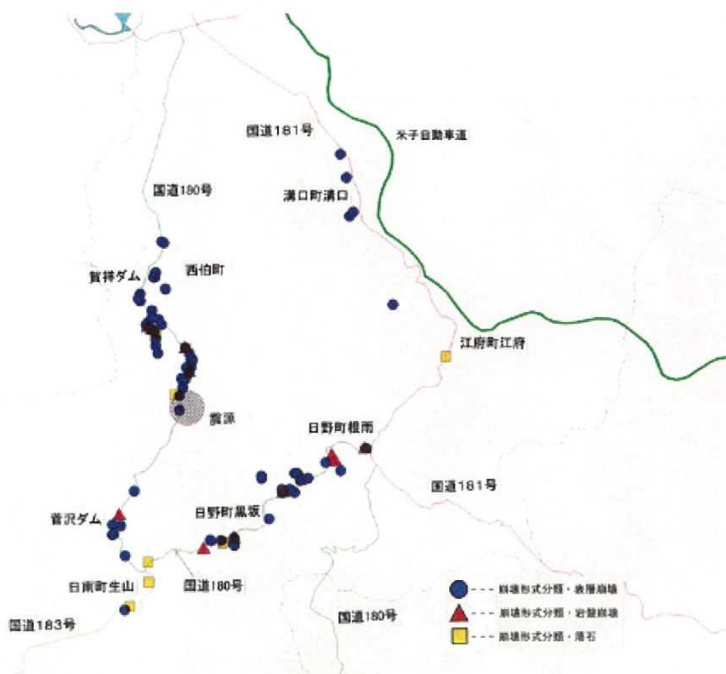
(b) 崩壊形態による分類

図 3-12 (2) 斜面崩壊発生箇所の分類
