平成30年台風第24号に係る災害 (第11報)

(10月19日10時00分現在)

台風24号に伴う公共土木施設被害状況と今後の対応（県土整備部関連）について

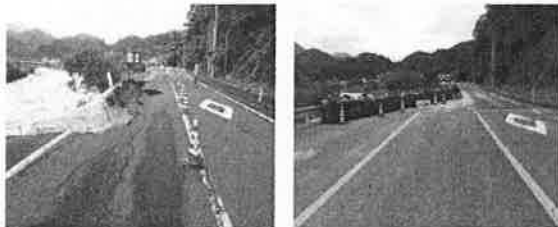
国道179号（三朝町久原）の応急復旧状況

全面通行止めが34箇所が発生したが、10月12日までに国道179号（三朝町久原）をはじめとする全ての箇所について、応急復旧工事等により全面通行止めを解除。

被災直後

応急復旧工事完了後

- ・着手済及び着手中26箇所：全面通行止めとなった箇所（例：国道179号：三朝町久原、国道180号：日野町濁谷（大型土のう設置））や次期出水等への備えが必要となる箇所。
- ・その他被災箇所については、災害査定終了後、復旧工事を発注予定。

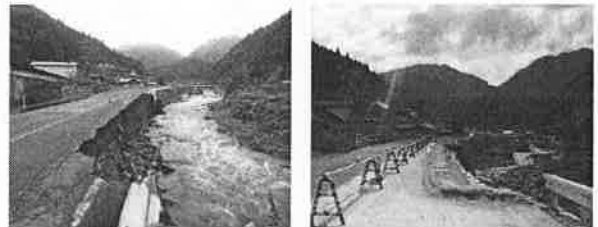
国道180号（日野町濁谷）の応急復旧状況

被災直後

応急復旧工事完了後
